PROJEKT BUDOWLANY

PROJEKT REMONTU DACHU I ELEWACJI BUDYNKU MUZEUM w SŁOŃSKU DZIAŁKA NR 506/3

Adres : SŁOŃSK, ul. 3-go Lutego

Branża : ARCHITEKTURA, KONSTRUKCJA

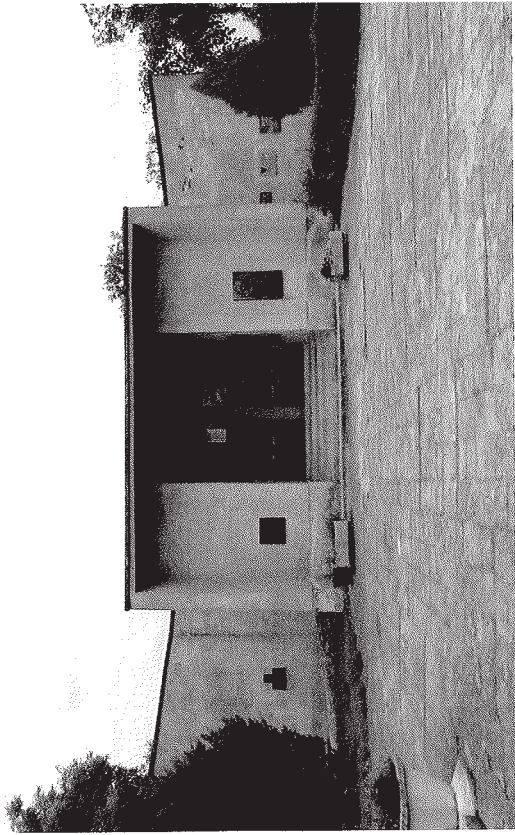
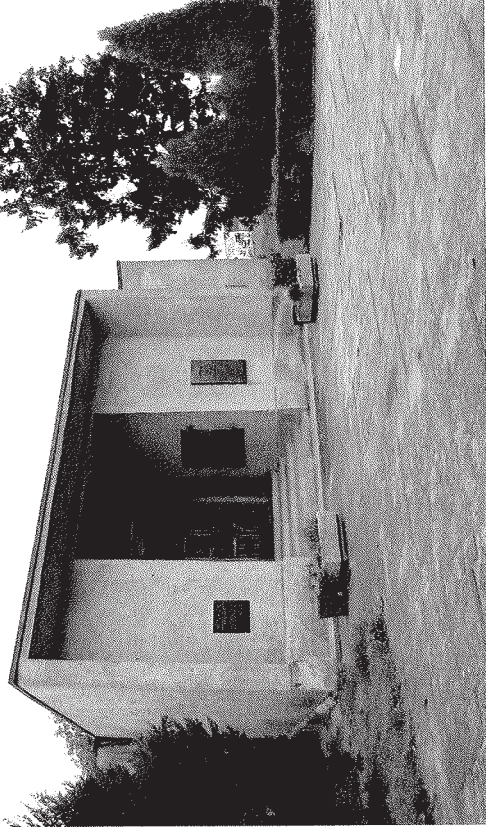
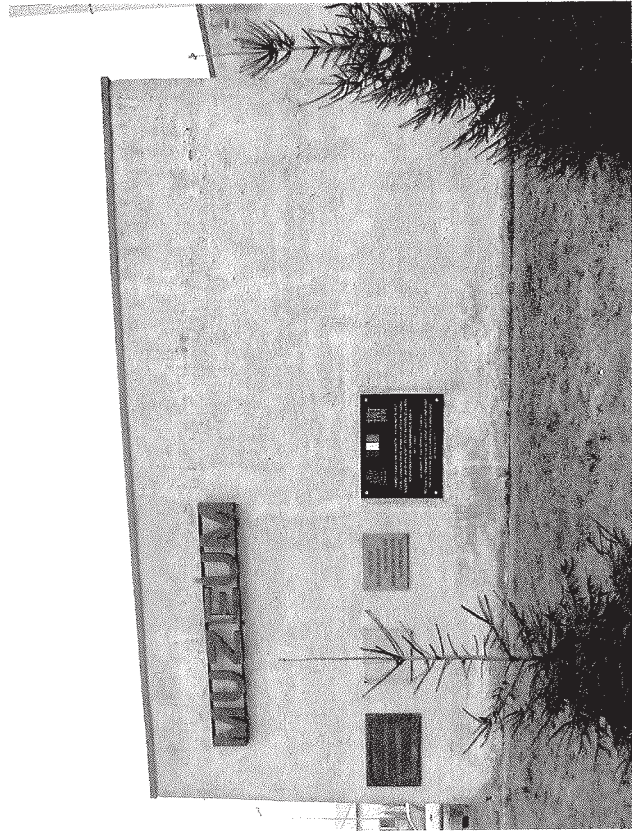
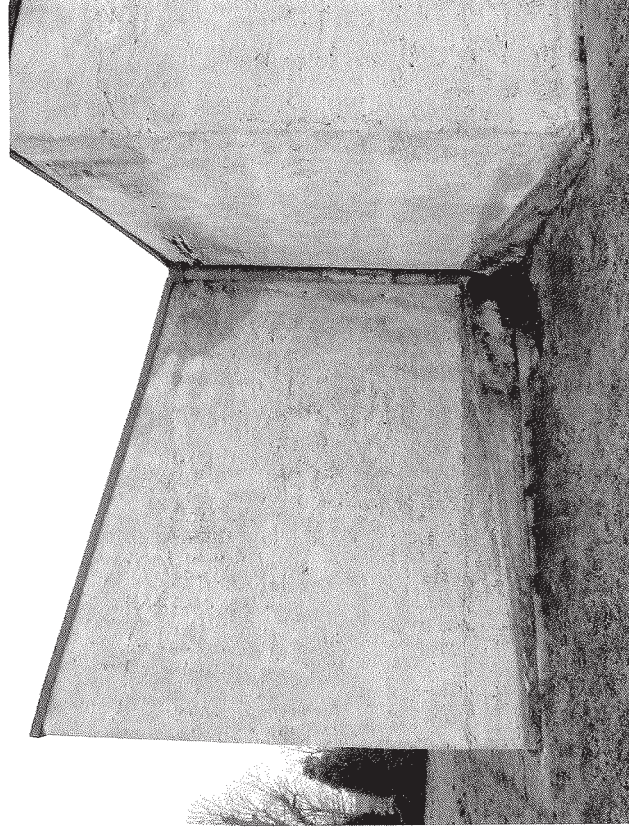
MUZEUM W SŁOŃSKU - ZDJĘCIA STANU ISTNIEJĄCEGO- ELEWACJE

PARTIA WEJŚCIOWA I NAROŻNIK BUDYNKU

Elewacje budynku, od lat nie remontowane, wymagają również naprawy. Duży stopień zużycia wykazuje stolarka okienna i drzwiowa.

10/zdjęcie napisu „Muzeum” i tablic pamiątkowych z elewacji

11/skucie tynków z elewacji

17/tynkowanie elewacji – tynk cem. wapienny– o grubych ziarnach – zbliżona faktura do tynku oryginalnego, malowanie farbami silikonowymi np. firmy STO/ISPO lub równoważne

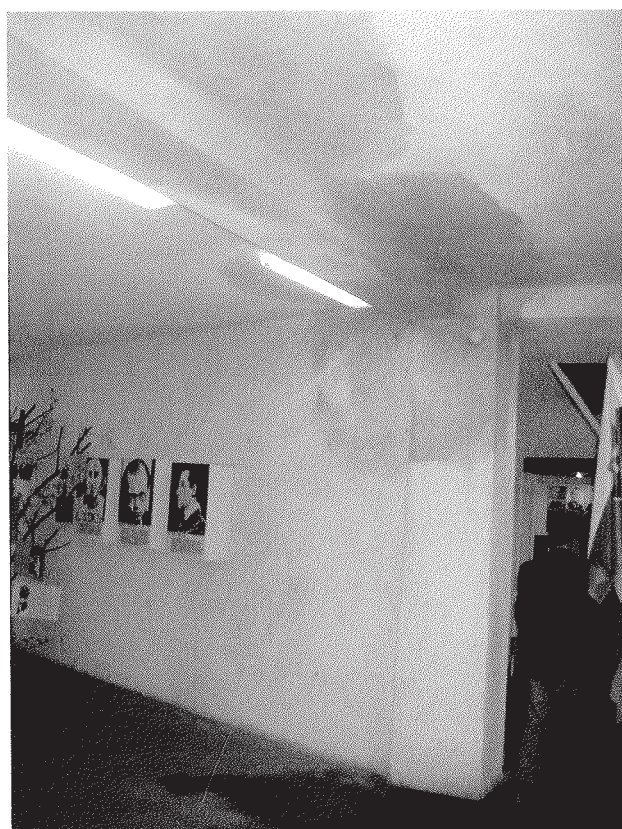
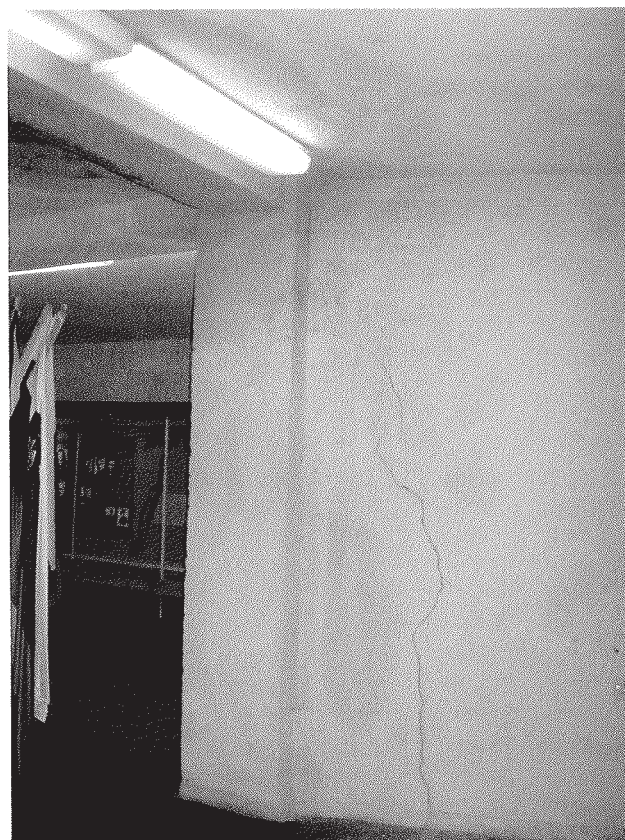
WNĘTRZE BUDYNKU - WIDOCZNE ZAWILGOCENIA I PĘKNIĘCIA WYNIKAJĄCE Z NIESZCZELNOŚCI DACHU

Nieszczelności pokrycia z blachy ocynkowanej, szczególnie w okolicach koryt, koszy i rur spustowych odprowadzających wodę deszczową, doprowadziły do zawilgocenia konstrukcji stropu oraz częściowego zawilgocenia ścian (narożniki wklęsłe budynku). Źródłem wilgoci są również niedrożne studnie gromadzące wodę deszczową.

- skucie tynków ze ścian i sufitów
- naprawa rys i pęknięć
- osuszenie i impregnacja miejsc zawilgoconych
- tynkowanie ścian tynkiem cementowo-wapiennym
- gruntowanie ścian i sufitów
- malowanie ścian i sufitów farbą emulsyjną w kolorze białym

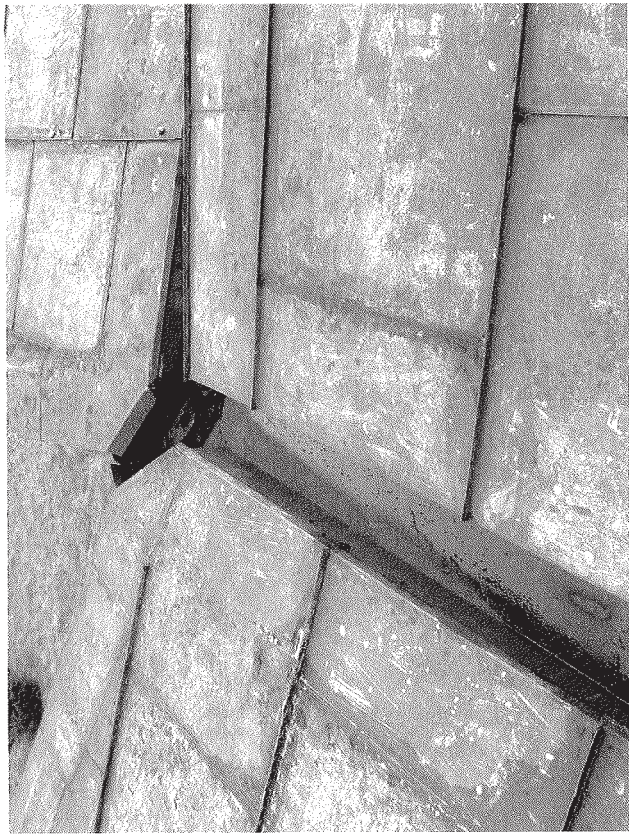
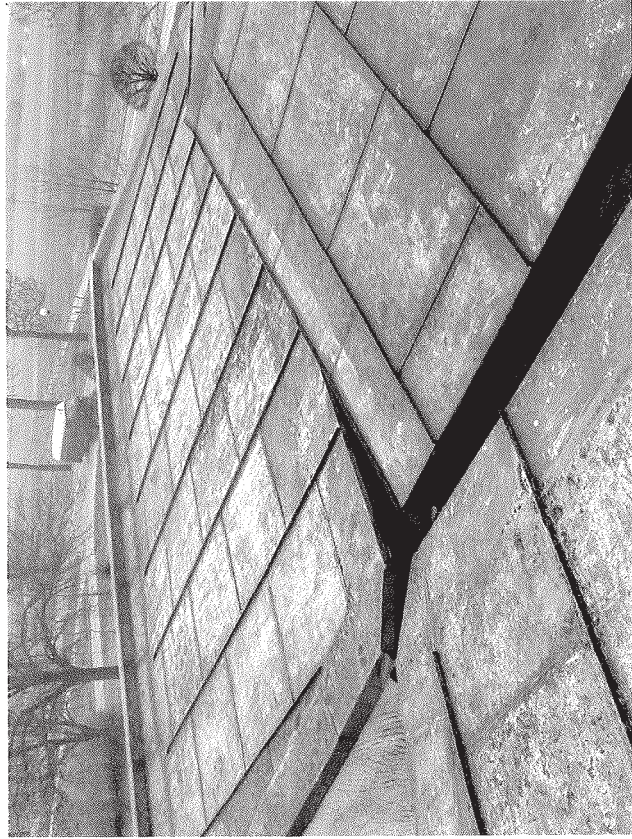
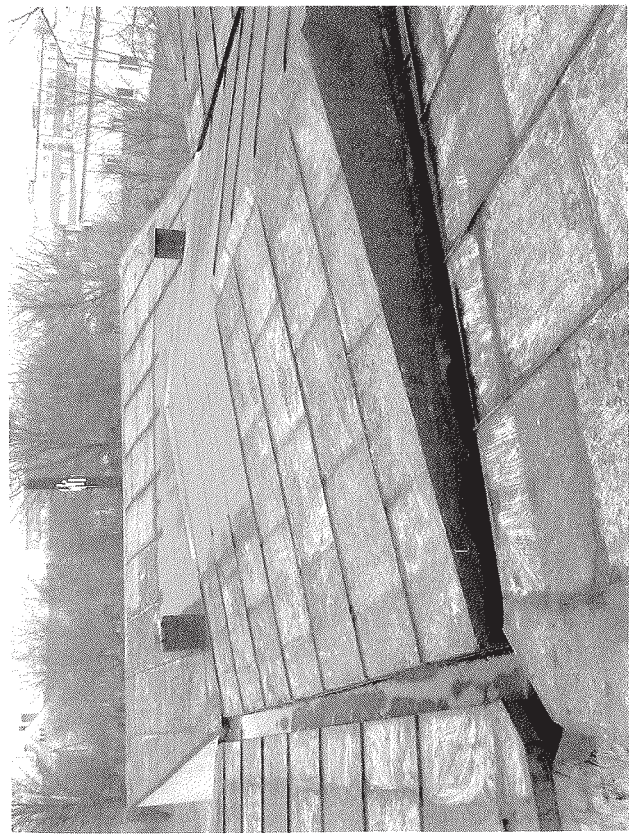
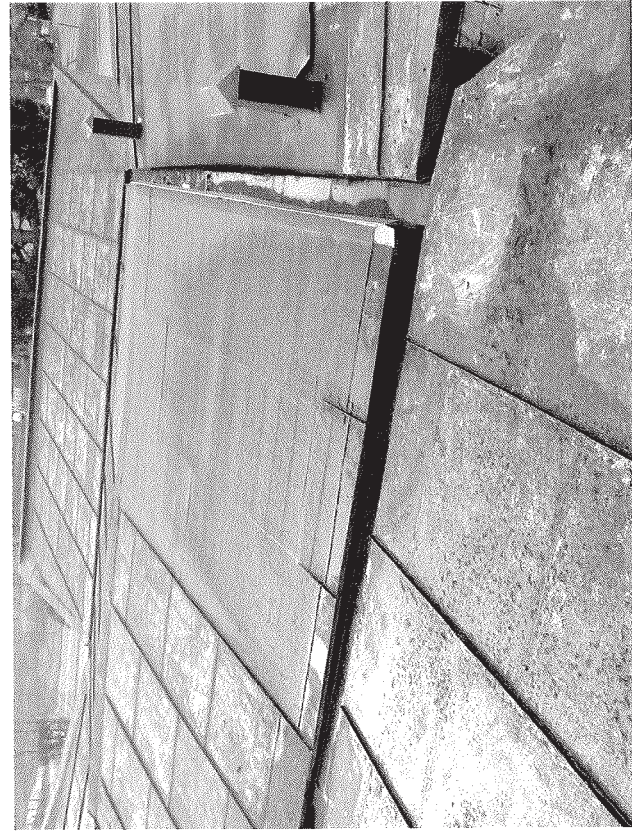
MUZEUM W SŁOŃSKU- ZDJĘCIA STANU ISTNIEJĄCEGO- POKRYCIE DACHU

Największe zużycie w budynku wykazuje pokrycie i konstrukcja stropodachu.

1/rozebranie istniejących warstw stropodachu do poziomu stropu

2/rozebranie obróbek blacharskich i rynien, kominków wentylacyjnych osuszenie zawilgoconego stropu

5/wykonanie nowej konstrukcji stropodachu – wg projektu konstrukcyjnego

6/wykonanie koryt z blachy tytanowo-cynkowej

8/założenie opierzeń i rur spustowych z blachy tytanowo-cynkowej
