**PROGRAM PRAC KONSERWATORSKICH I RESTAURATORSKICH
DLA ELEWACJI KAMIENICY PRZY UL. GRANICZNEJ 1
W SŁOŃSKU**

Autor opracowania: dr Maria Gąsior

WROCŁAW 2018

OBIEKT: kamienica mieszczańska

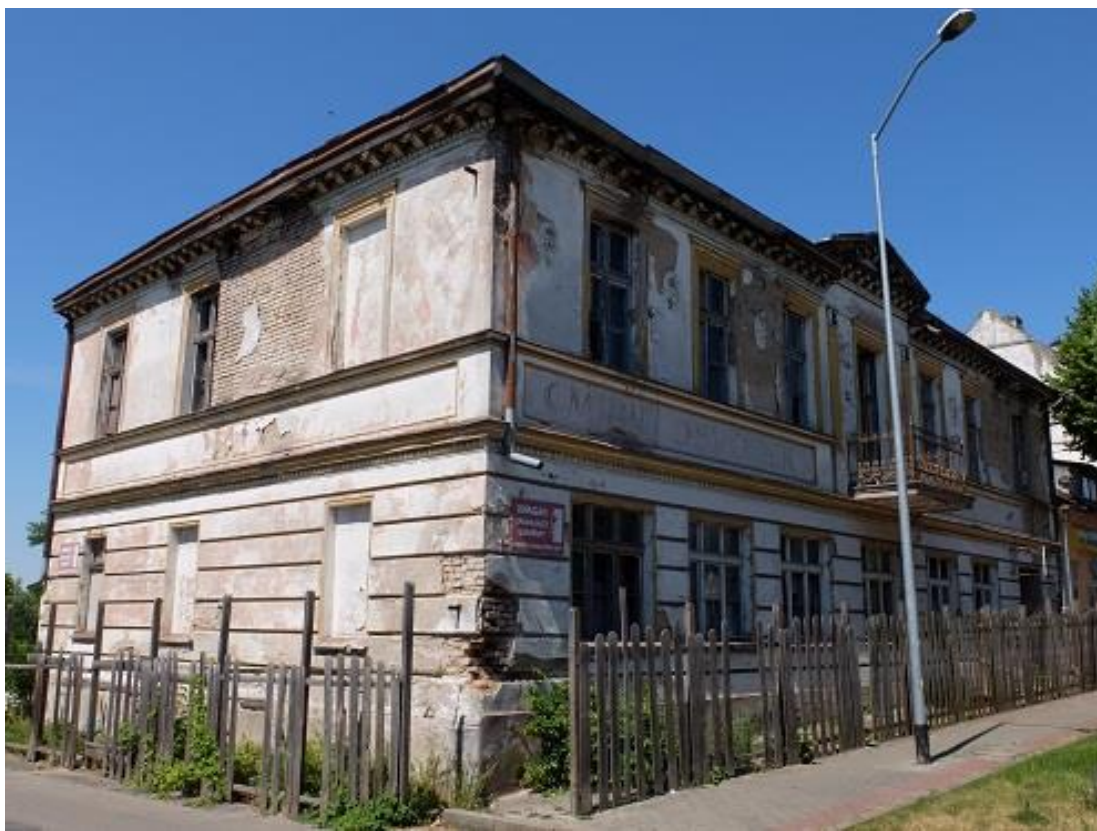
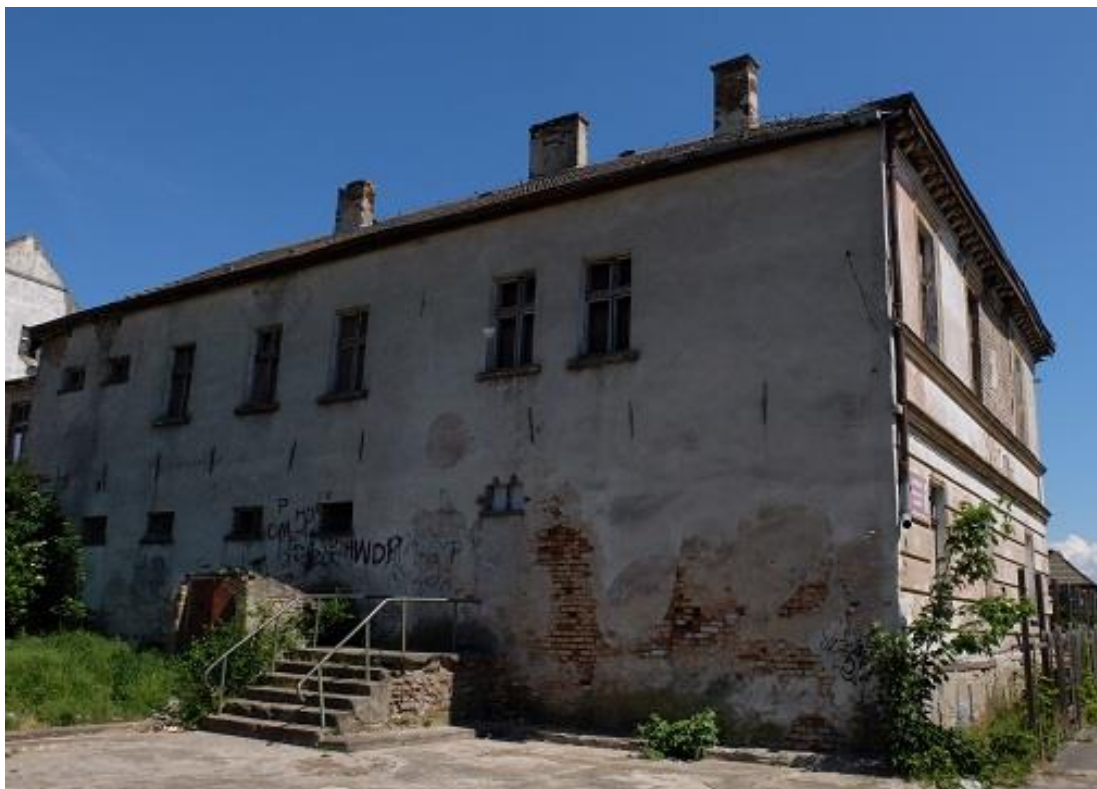
Stan zachowania elewacji kamienicy, czerwiec 2018 r.

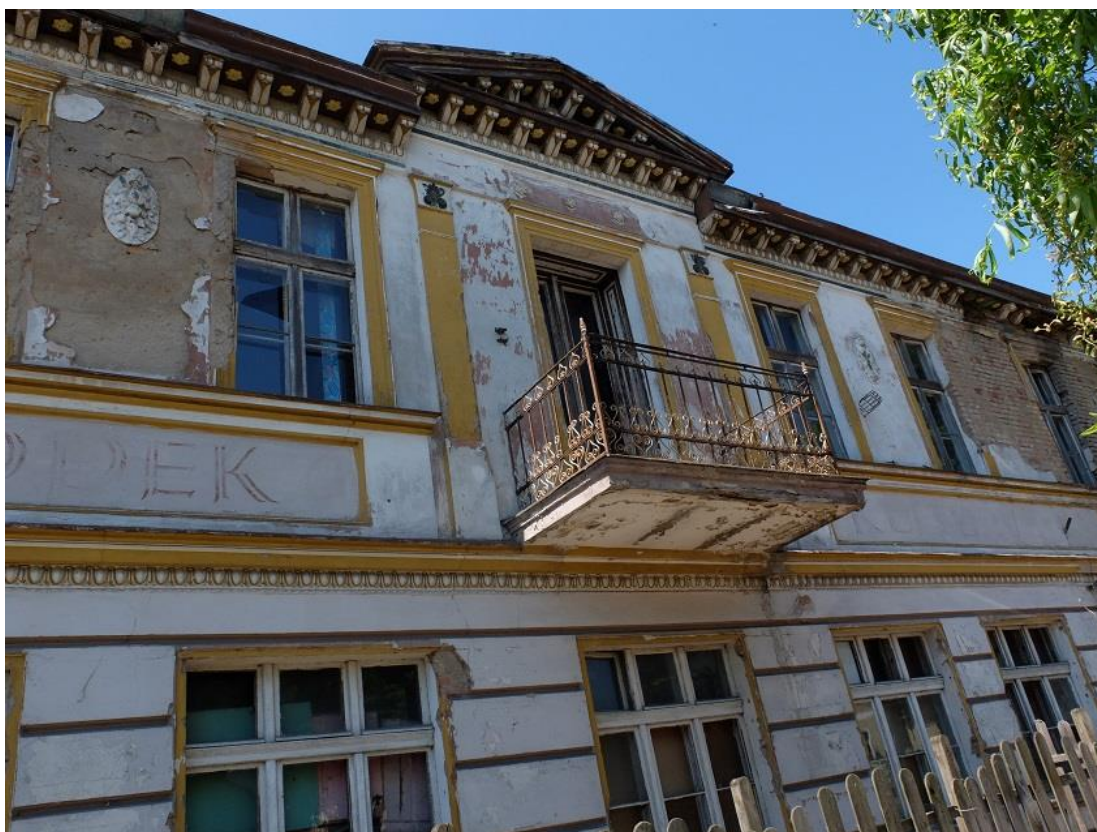
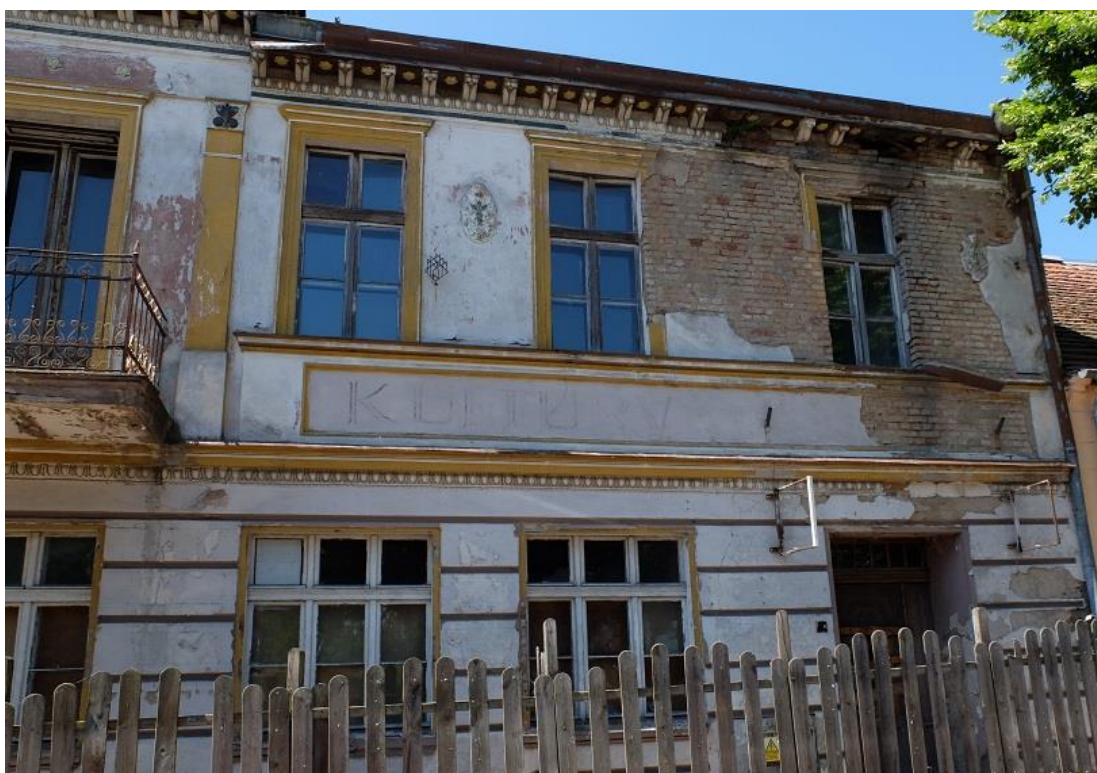
Metalowa balustrada balkonu na elewacji frontowej oraz krata w oknie na elewacji tylnej są pokryte produktami korozji. Konstrukcja stalowa płyty balkonowej także jest silnie skorodowana, co jest wynikiem rozszczelnienia betonowej otuliny. Wzrastająca objętość produktów korozji na elementach konstrukcji stalowej powoduje coraz większe zniszczenia w obrębie płyty, w tym znaczne spękania zaprawy i jej osypywanie się.

Fragmenty elewacji frontowej – obecny stan zachowania; widoczne znaczne ubytki wystroju tynkarskiego i sztukatorskiego, zniszczona stolarka okienna, uszkodzona płyta balkonowa i skorodowana balustrada balkonu

Konieczne jest wykonanie pełnego remontu mocno uszkodzonej płyty balkonowej oraz konserwację metalowej balustrady.

8. Remont balkonu zgodnie z projektem budowlanym, zatwierdzonym przez służby konserwatorskie, w tym usunięcie odspojonych warstw zapraw i zniszczonej posadzki. Staranne oczyszczenie stalowej konstrukcji z produktów korozji i jej zabezpieczenie antykorozyjne. Zaleca się zastosowanie produktów na bazie żywicy epoksydowej. Uzupelnienie ubytków zaprawy tynkarskiej. Wykonanie opierzeń płyty balkonowej.

34. Dokładne oczyszczenie balustrady z produktów korozji metalowymi szczotkami lub metodą piaskowania.

35. Zabezpieczenie antykorozyjne powierzchni metalu preparatami na bazie żywicy epoksydowej.

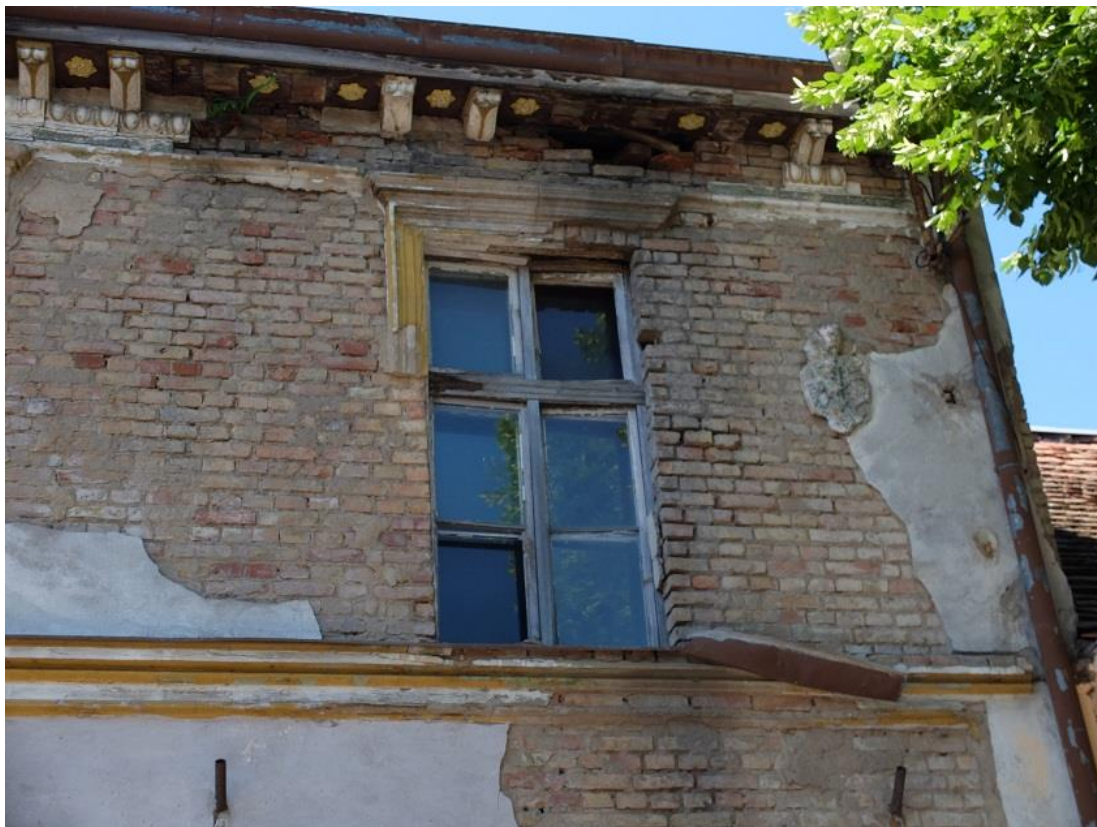
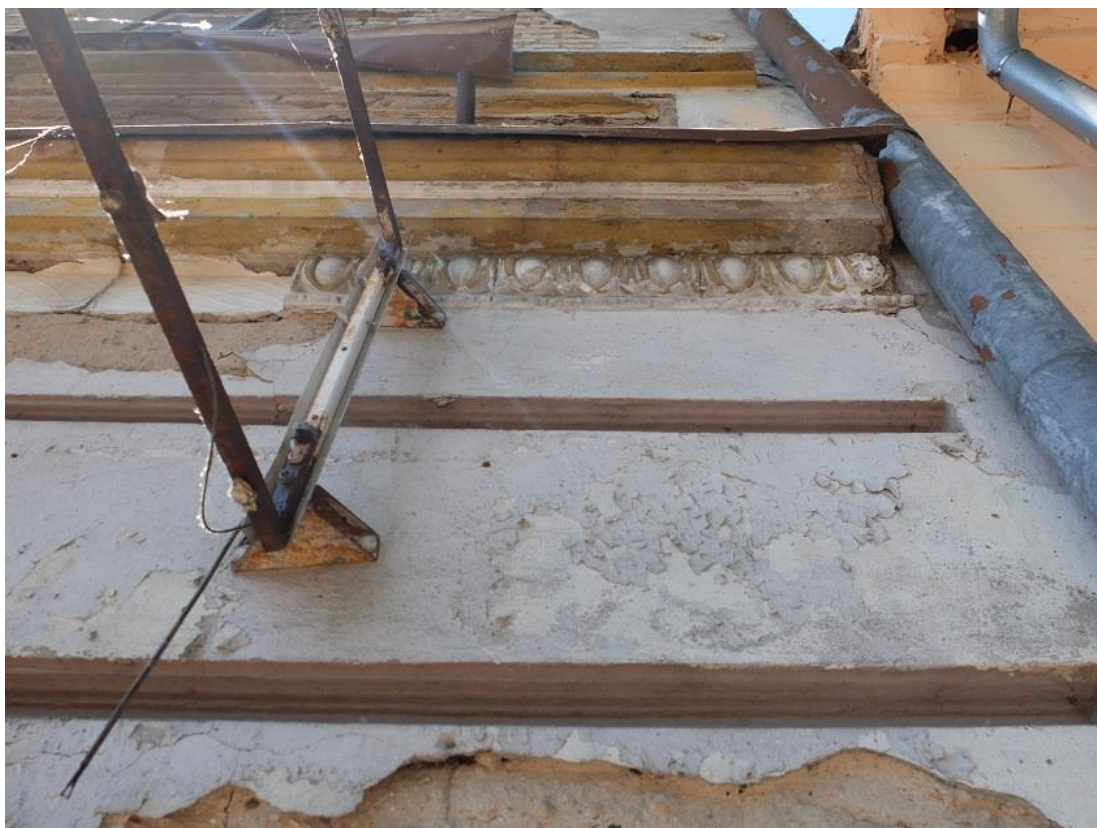
Fragmenty elewacji frontowej – obecny stan zachowania; widoczne wtórne elementy konstrukcji szyldu zamontowane na elewacji, zniszczona stolarka okienna oraz znaczne ubytki wystroju tynkarskiego i sztukatorskiego

3. Demontaż wszystkich wtórnych elementów z elewacji budynku oraz schodów dostawionych do elewacji tylnej.
4. Wykonanie izolacji budynku i odprowadzenia wód wokół obiektu zgodnie z zatwierdzonym przez służby konserwatorskie projektem budowlanym. Zalecana jest izolacja pionowa, wykonana przy użyciu szlamów uszczelniających.

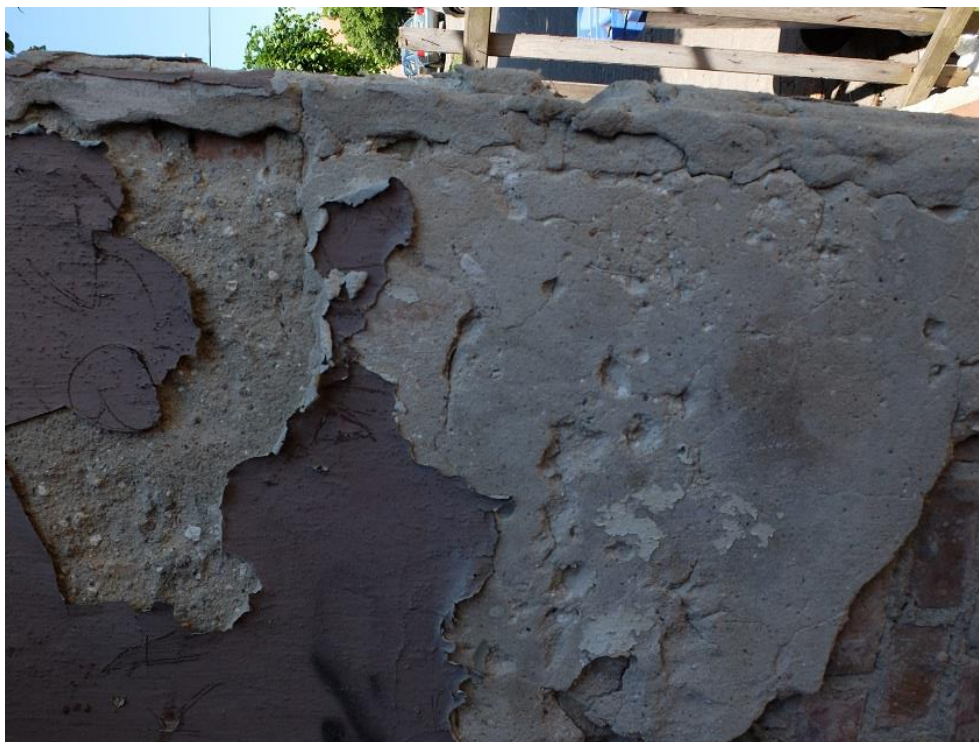
Fragment elewacji frontowej, ościeże wejścia do kamienic –
widoczne znaczne zniszczenia tynków i powłok malarskich

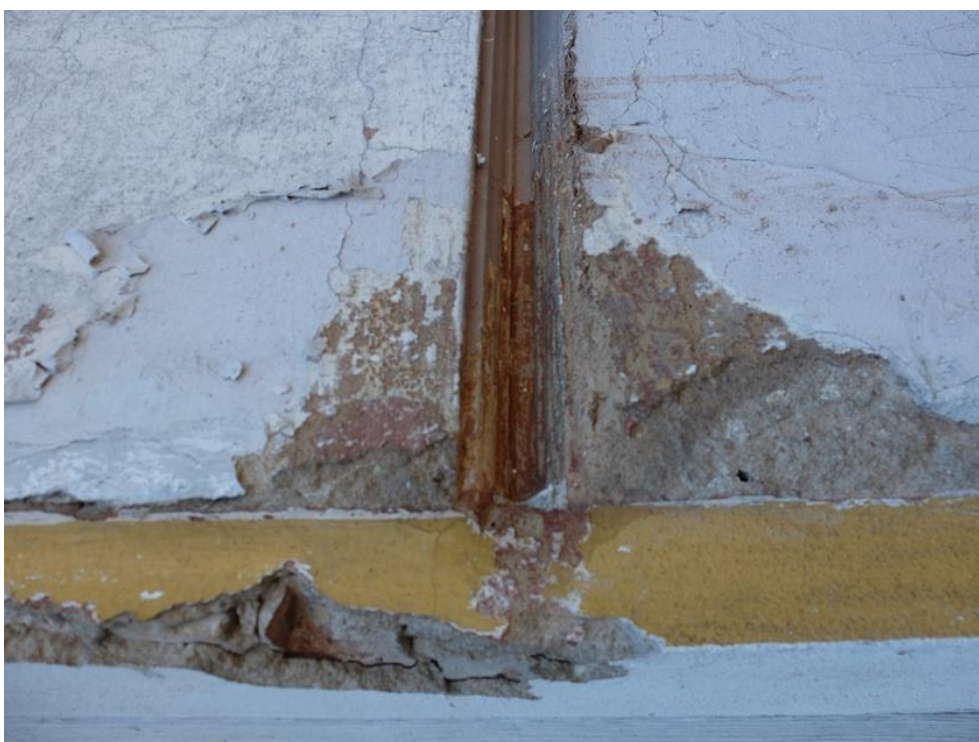
Fragment elewacji frontowej – w miejscach uszkodzeń
tynków i złuszczonej wtórnych powłok malarskich
widoczne pierwotne warstwy malarskie

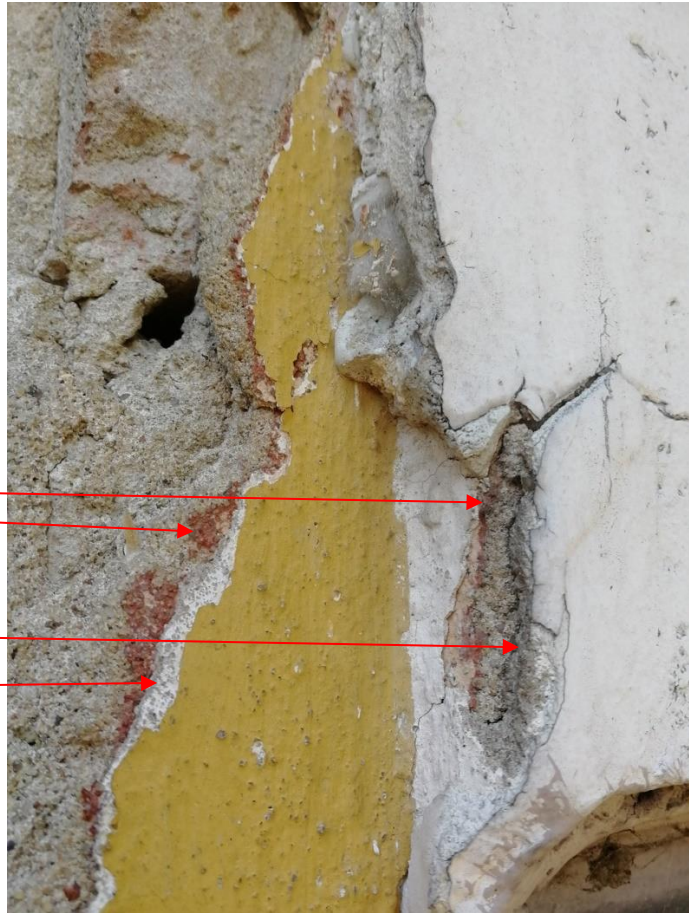
Fragmenty elewacji
frontowej – w miejscach
uszkodzeń tynków i
wtórnym powłok
malarskich widoczna
stratygrafia warstw

Pierwotna warstwa
malarska w kolorze
czerwonym

Wtórna warstwa tynku
wraz z obecnymi na niej
wtórnymi warstwami
malarskimi

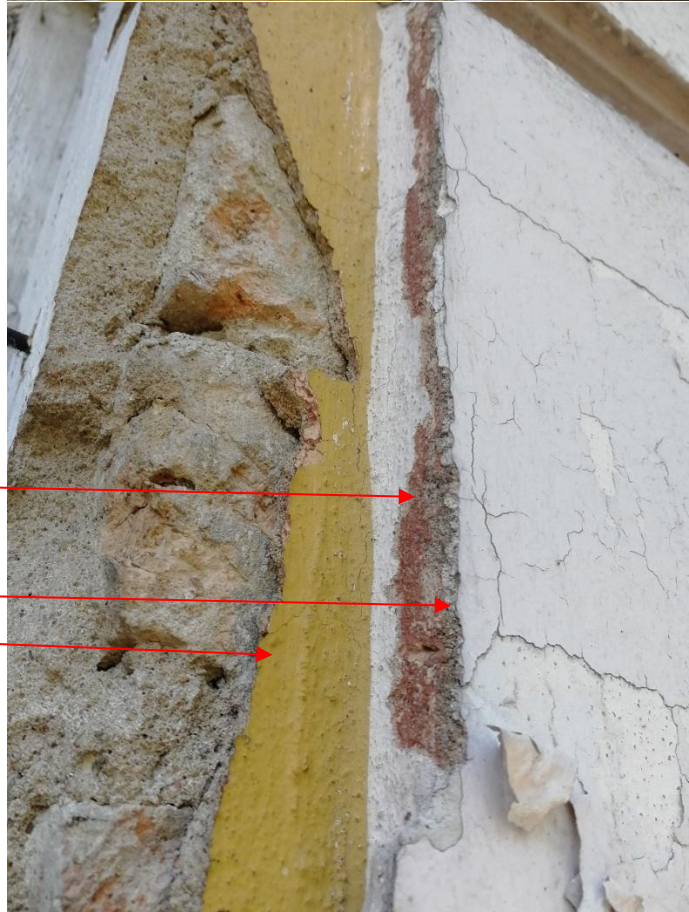
Fragmenty elewacji
frontowej – w miejscach
uszkodzeń tynków i
wtórnym powłok
malarskich widoczna
stratygrafia warstw

Pierwotna warstwa
malarska w kolorze
czerwonym

Wtórna warstwa tynku
wraz z obecnymi na niej
wtórnymi warstwami
malarskim

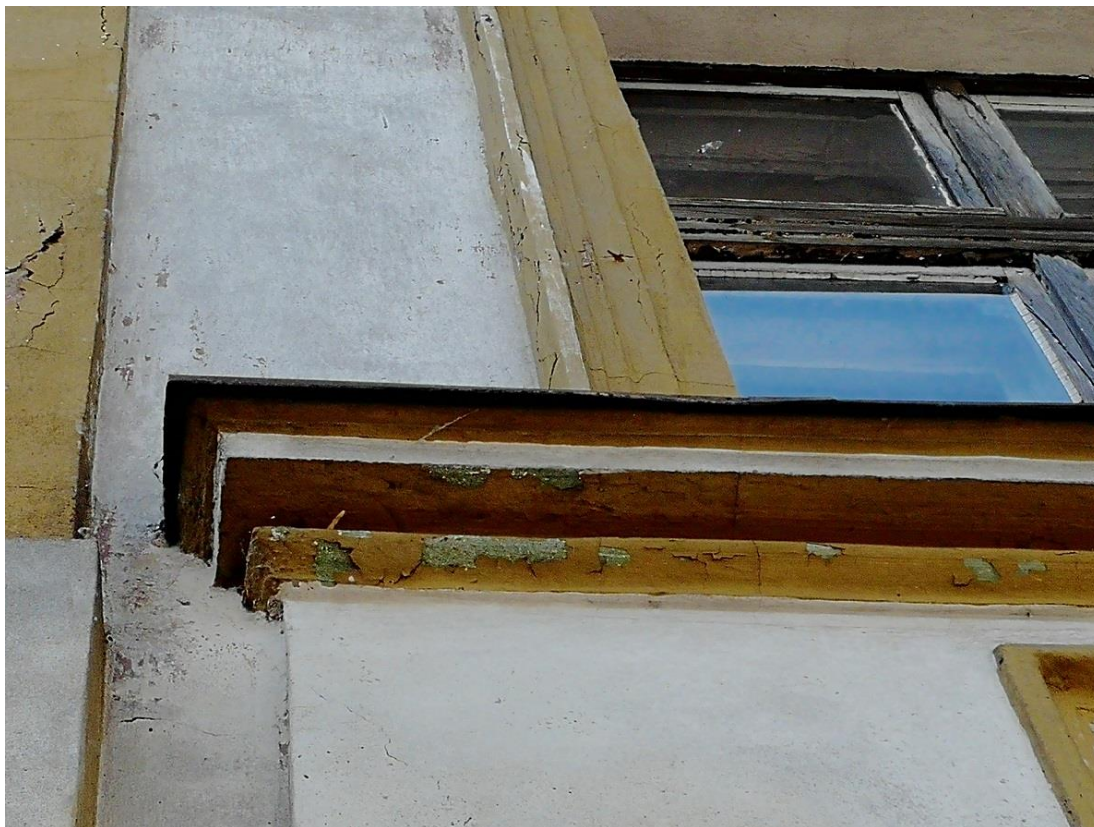
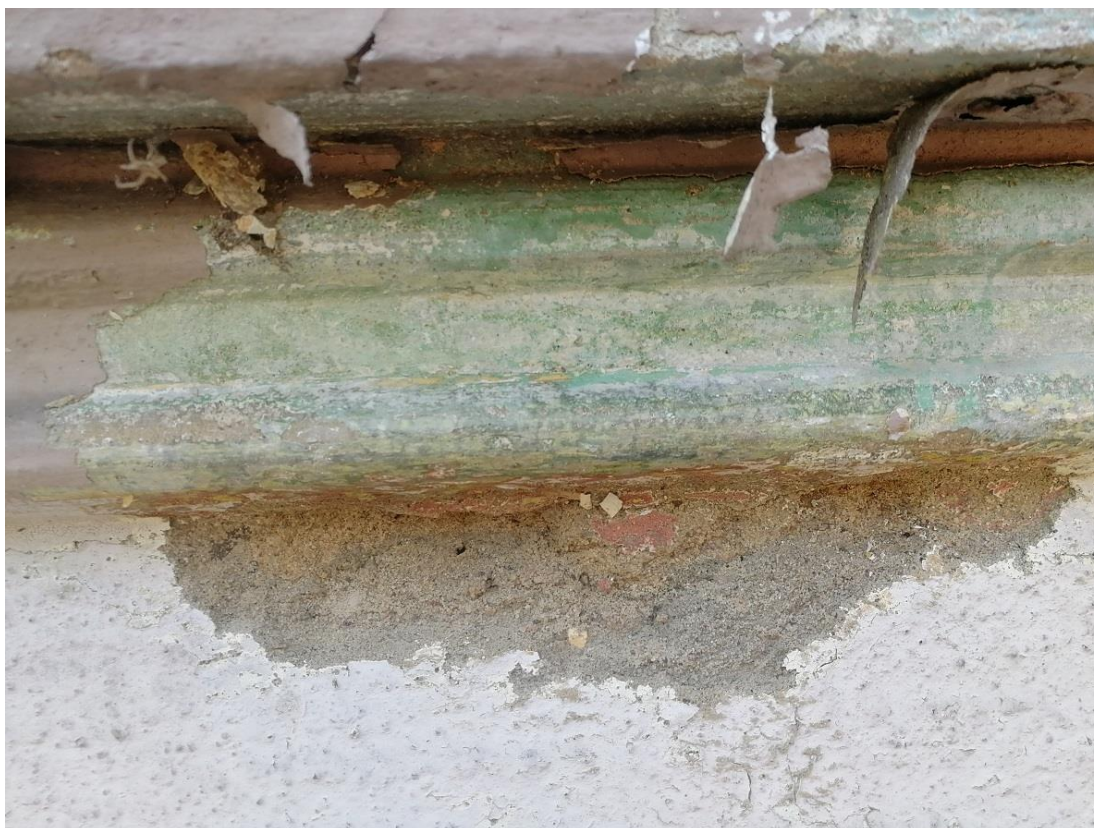
Fragmenty elewacji frontowej – widoczne pierwotne warstwy malarskie w kolorze czerwonym (lico elewacji) i zielonym (parapet okna) odstąpione spod wtórnych

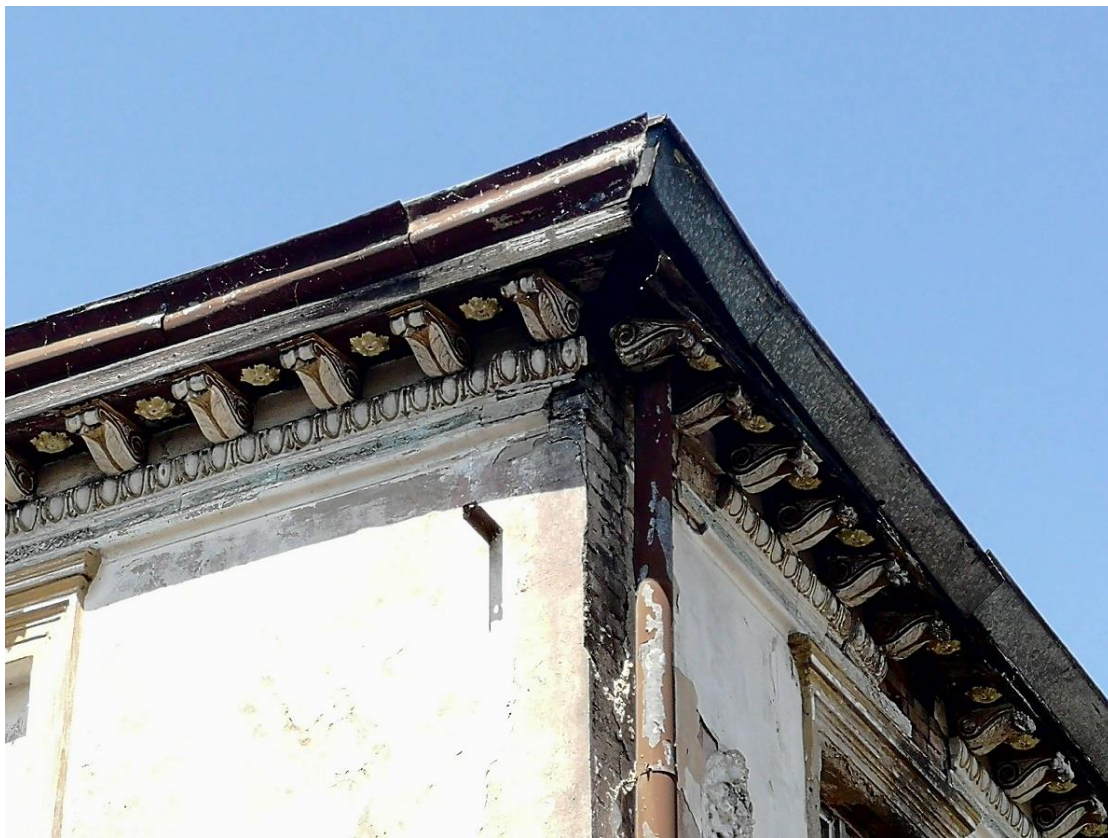
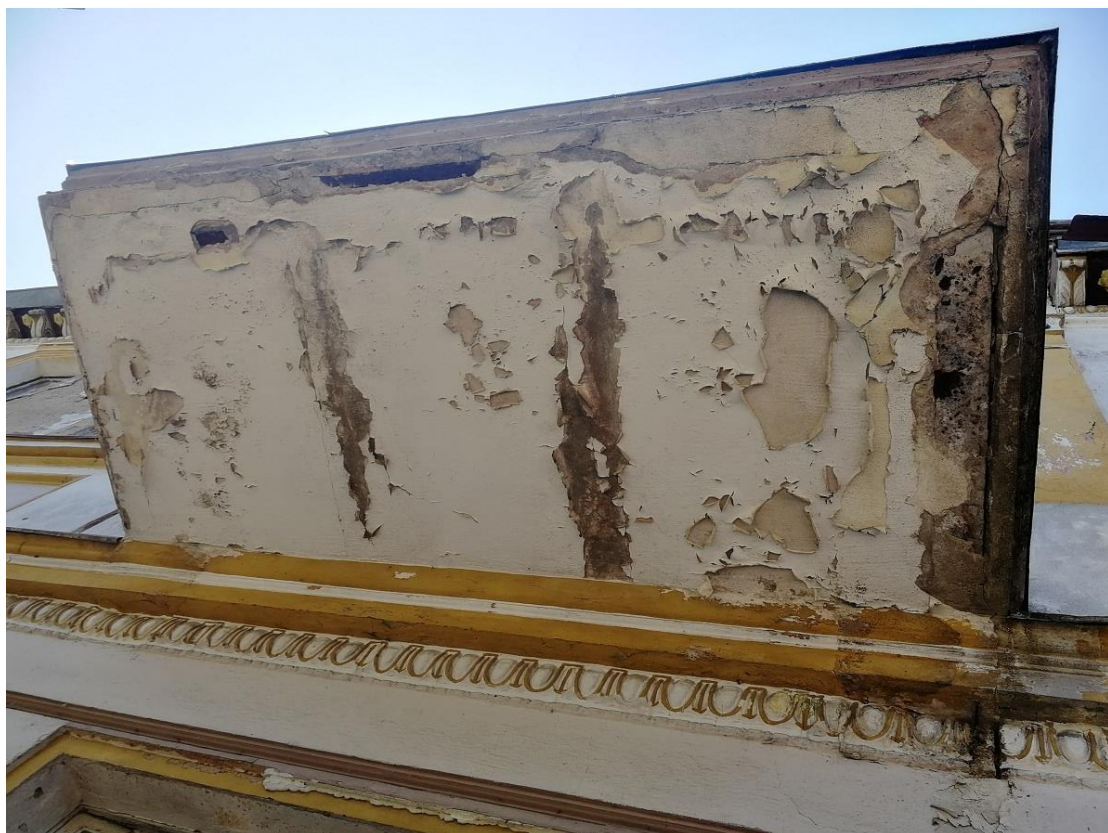
Budynek przy ul. Granicznej 1 w Słońsku jest w złym stanie technicznym. Wystrój elewacji jest w znacznym stopniu zniszczony. Podstawową przyczyną są nieszczelne obróbki rynny i rury spustowe oraz podciąganie kapilarne wody gruntowej, co powoduje utrzymujące się zawilgocenie murów i destrukcję wywołaną procesami rekrytalizacji soli rozpuszczalnych w wodzie. Tynki uległy erozji, w wielu miejscach są wyłukane, osypują się i mają znaczne ubytki. Uszkodzone są także detale architektoniczne – konsolki na gzymsie podokapowym, płaskorzeźbione aplikacje między oknami na pierwszym piętrze oraz fryz dekorowany wolimi okami. Cały wystrój elewacji pokryty jest kilkoma warstwami malarskimi, które w obecnej chwili są zniszczone, spękane i odwarstwiają się od podłoża. Drewniane elementy konstrukcji gzymsu podokapowego, do którego mocowane są konsolki, są zdeformowane i popękane.

Fragmenty elewacji kamienicy – widoczne zniszczenia gzymsu wieńczącego, zalania spowodowane nieszczelnymi rynnami i rurami spustowymi oraz uszkodzenia w obrębie płyty balkonowej

5. Remont dachu zgodnie z zatwierdzonym przez służby konserwatorskie projektem budowlanym.
6. Wymiana drewnianego gzymsu podokapowego – gzyms należy wykonać zgodnie z oryginalną formą, z elementów drewnianych zabezpieczonych preparatami ognioodpornymi i zabezpieczającymi przed szkodnikami drewna i zniszczeniami mikrobiologicznymi.

7. Wykonanie nowych rynien i rur spustowych z blachy tytanowo-cynkowej, zgodnie z zatwierdzonym przez służby konserwatorskie projektem budowlanym.

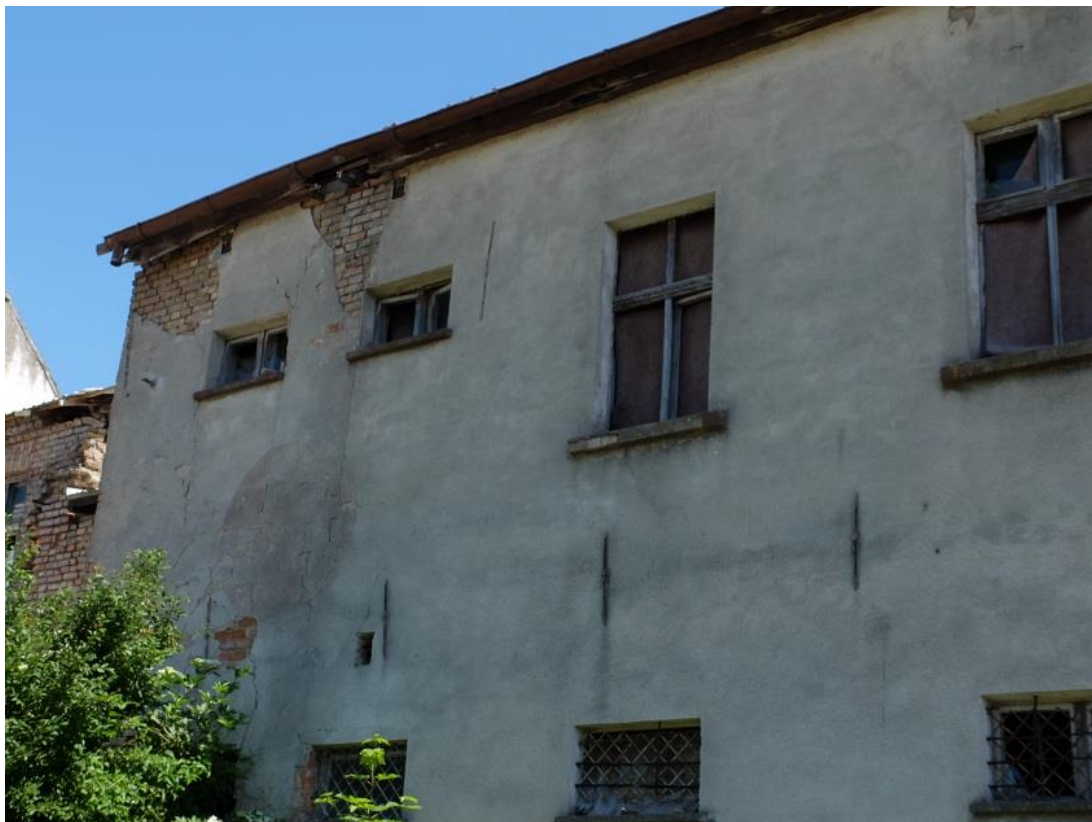
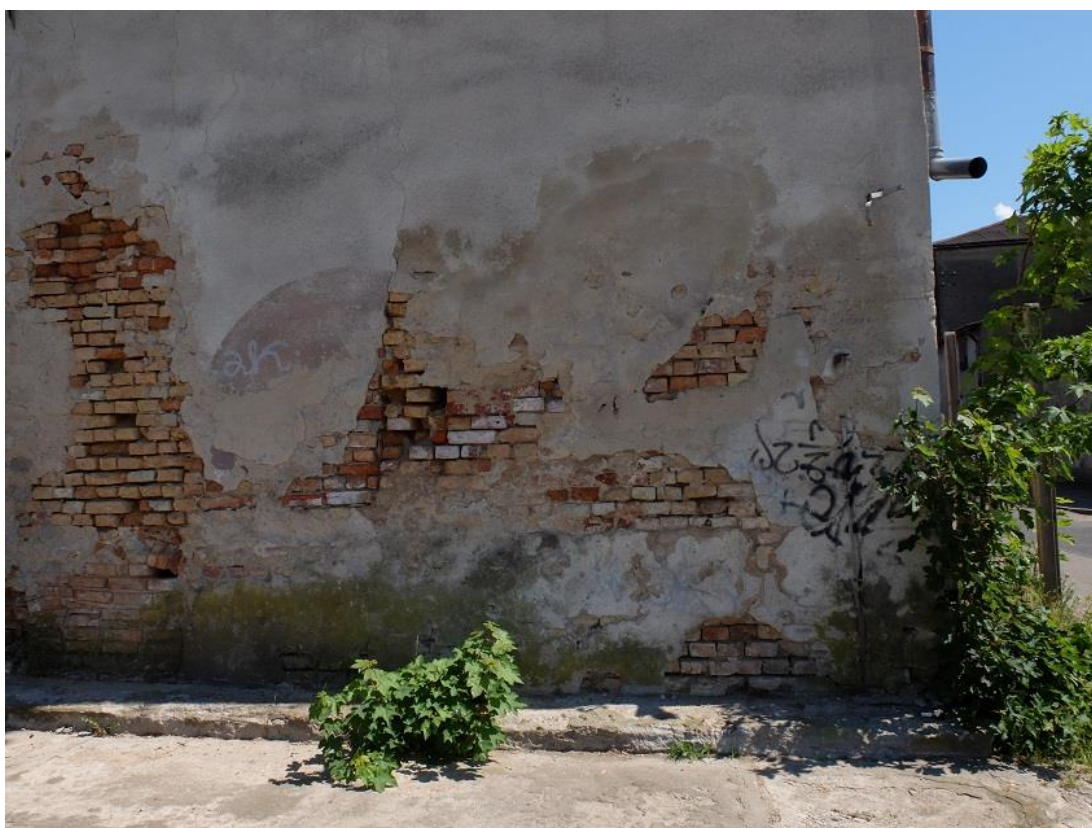
Stan zachowania elewacji zachodniej (tylnej) – widoczne znaczne zniszczenia tynków, zabrudzenia na powierzchni ścian i zniszczona stolarka okienna

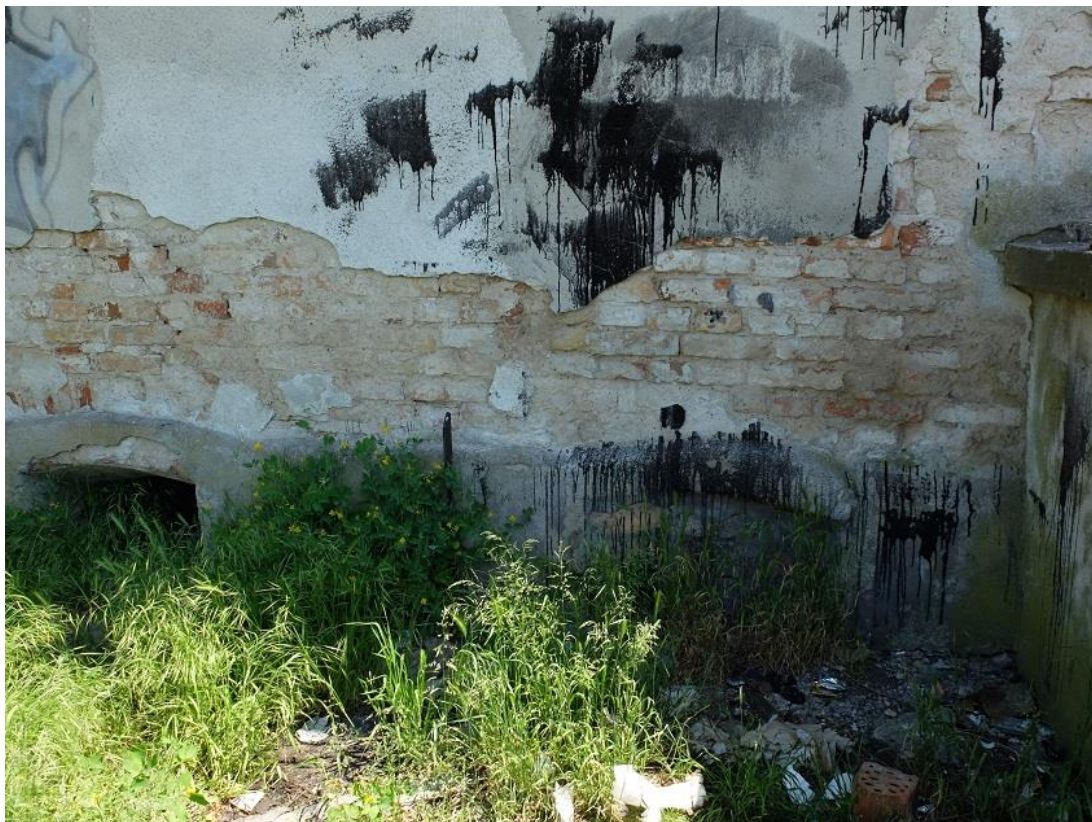
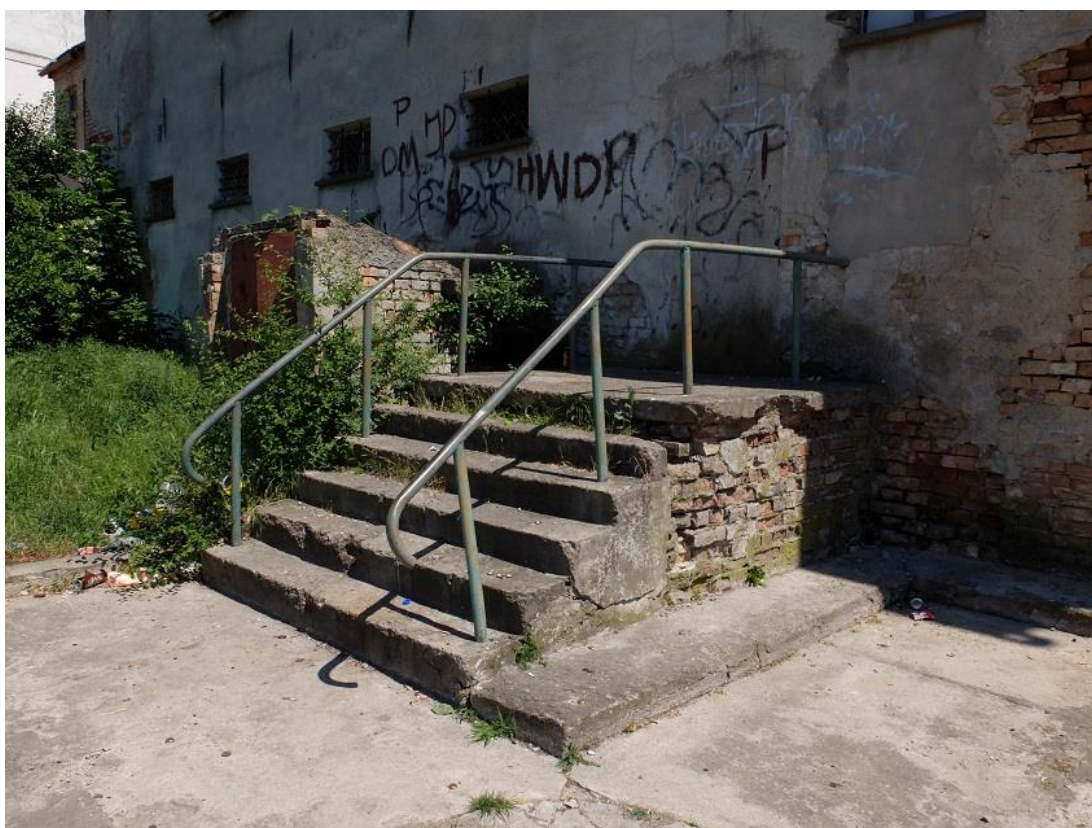
Stan zachowania elewacji zachodniej (tylnej) – widoczne znaczne zniszczenia tynków, zabrudzenia na powierzchni ścian i wtórne schody

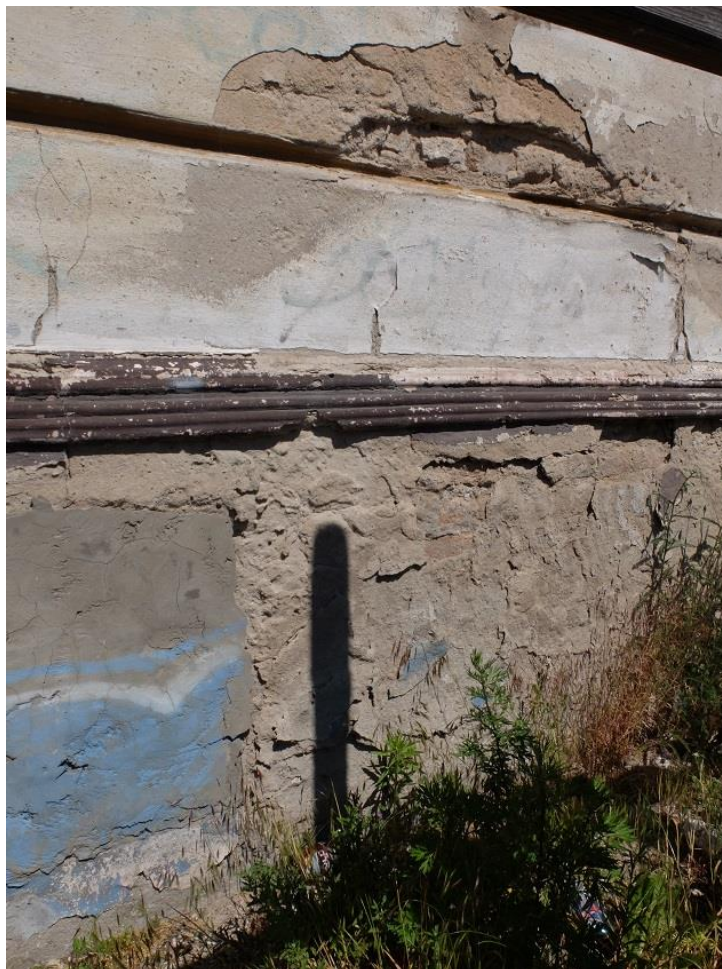
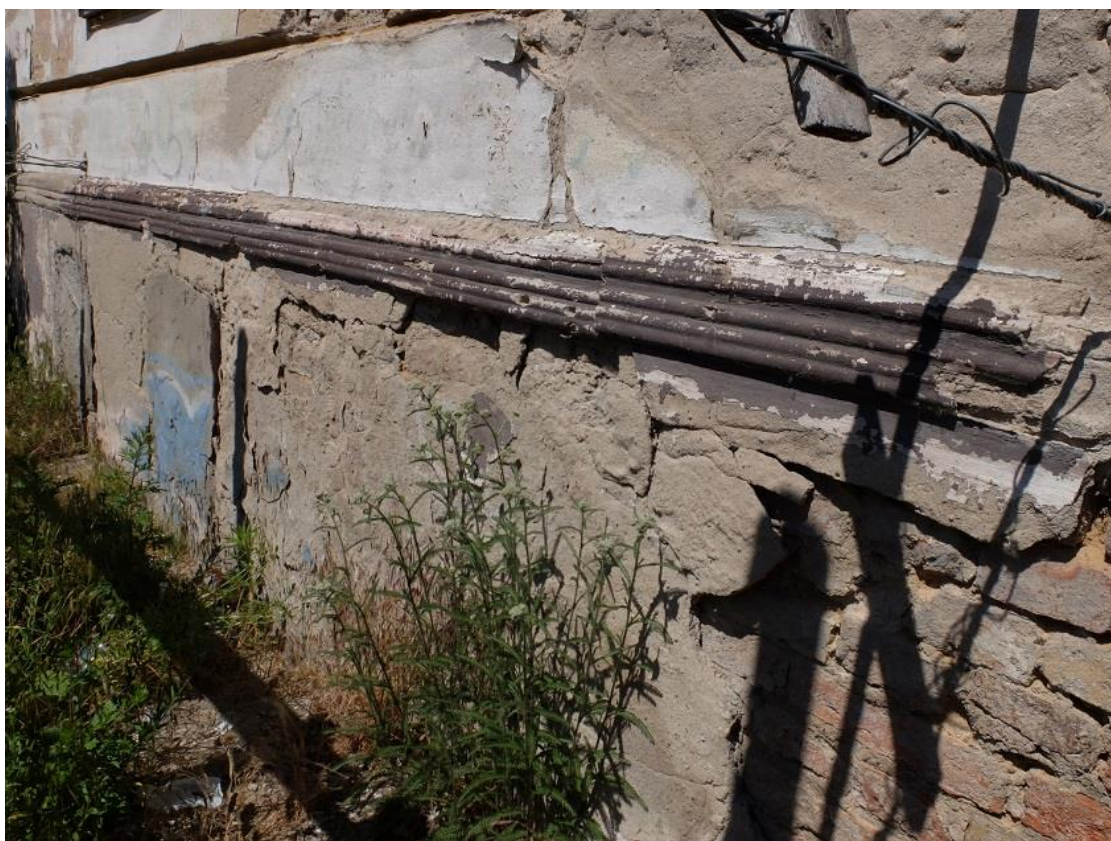
Fragmenty cokołu na
elewacji południowej (–
widoczne znaczne
zniszczenia tynków,
zabrudzenia na
powierzchni ścian

14. W partii cokołu do odtworzenia tynków należy zastosować system tynków renowacyjnych. Konieczne jest ich wykonanie ściśle według zaleceń producenta, aby spełniały swoją funkcję kumulowania soli rozpuszczalnych w wodzie w swojej strukturze.

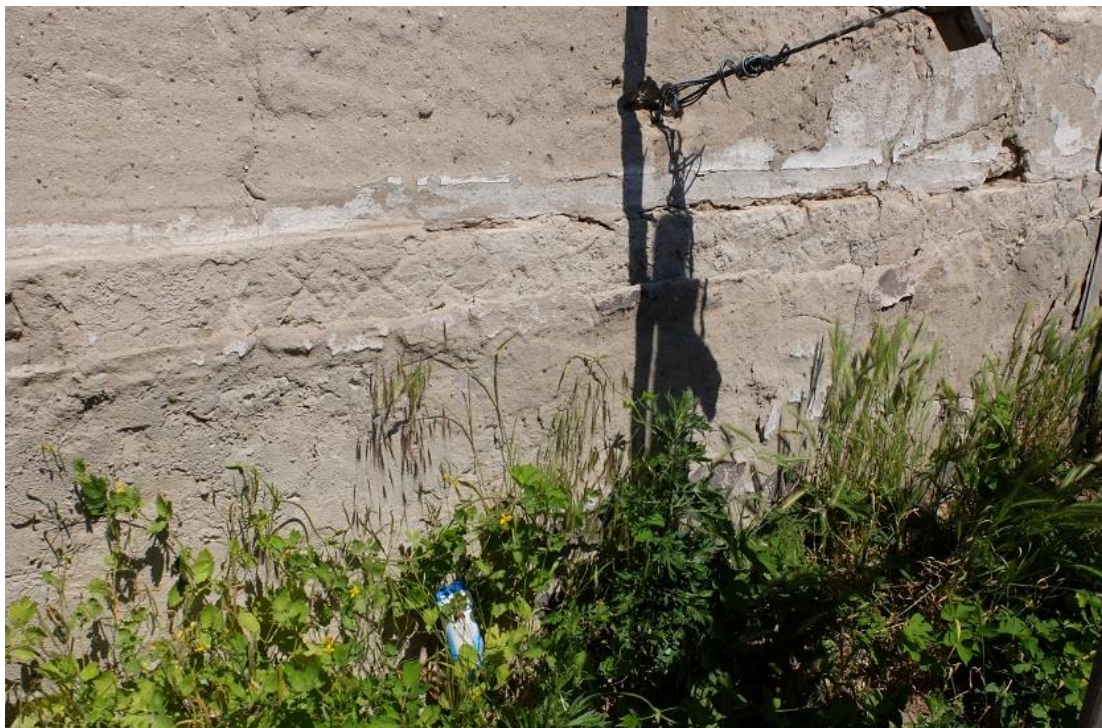
Fragment cokołu na elewacji południowej – widoczne znaczne zniszczenia tynków

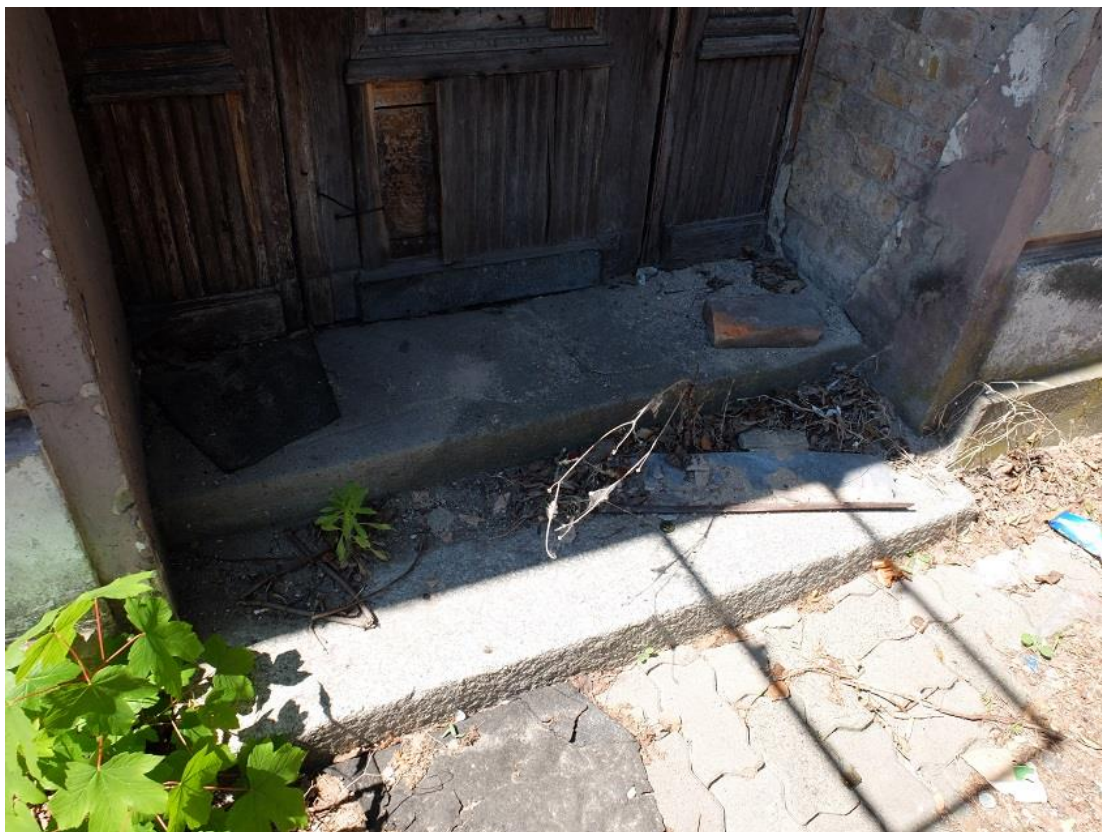
Granitowe stopnie schodów w wejściu do kamienicy są zabrudzone, ale zachowane w dobrym stanie.

Wejście do kamienicy – stan zachowania stopni granitowych

21. Oczyszczenie z zabrudzeń – mycie wodą pod ciśnieniem, przy użyciu również szczotek stalowych i nylonowych.
22. Uzupełnianie ubytków w blokach kamiennych. Większe ubytki należy uzupełnić metodą flekowania – stosując identyczny gatunek kamienia i precyzyjnie wpasowując doklejany element do oryginalnych bloków granitu. Granitowy flek należy wkleić stosując żywice epoksydowe. Drobne ubytki należy wypełnić zaprawą opracowaną na bazie żywicy epoksydowej o wysokiej światłoodporności z dodatkiem kruszyw mineralnych dobranych ilościowo i jakościowo tak, aby imitować strukturę kamienia. Opracowanie

23. Wypełnienie spoiny między blokami kamienia zaprawą na bazie spoiw mineralnych (elastyczna zaprawa cementowo-wapienna) o właściwościach hydrofobowych, np. Baumit SanierFugenmörtel SFM 98, prod. Baumit, Optomur VOR STR, prod. Optolith lub inne o analogicznych właściwościach.

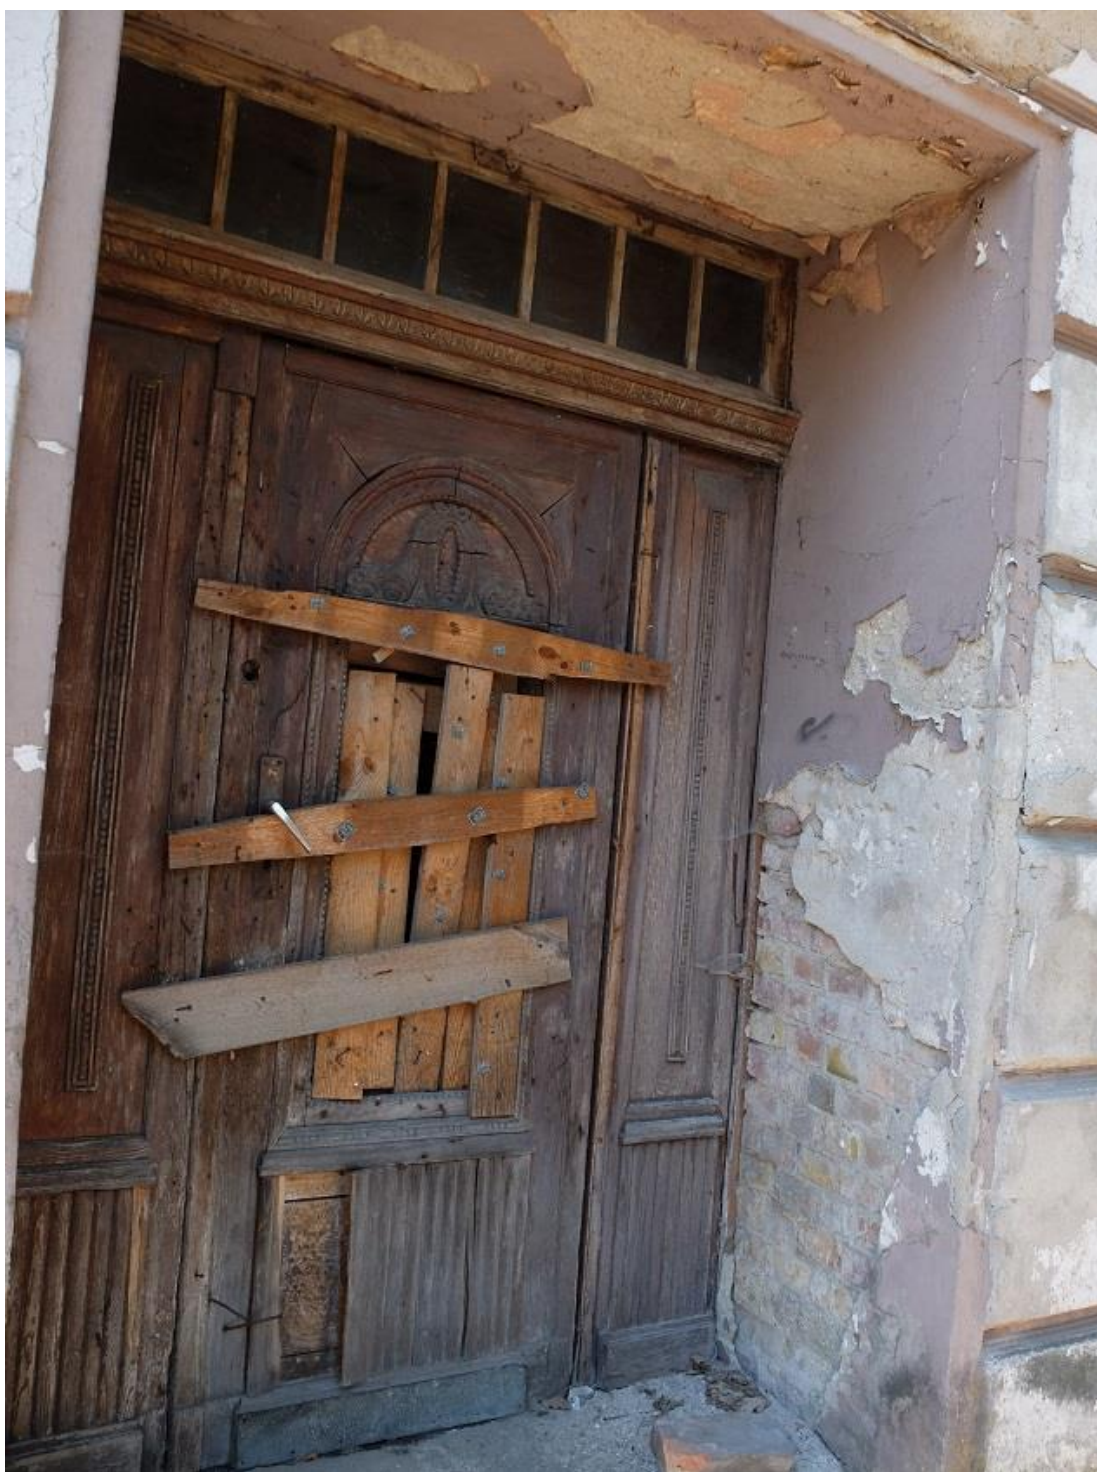
Drzwi w wejściu do kamienicy również są bardzo zdestruowane, mają ubytki elementów drewnianych, a te zachowane są w znacznym stopniu zdeformowane, spękane oraz pokryte łuszczącymi się warstwami malarskimi.

Drzwi w wejściu do kamienicy – obecny stan zachowania

Naświetle wejścia do kamienicy należy zachować i poddać renowacji. Natomiast drewniane drzwi są w tak znacznym stopniu destrukcji, że wymagają częściowej wymiany najbardziej zniszczonych elementów. W przypadku wymiany elementy należy wiernie odtworzyć w formie historycznej, z analogicznego gatunku drewna. Zachowane na drzwiach wejścia

dekoracyjne drewniane detale należy zdemontować, poddać zabiegom konserwatorskim wskazanym w programie i zamontować na odtworzonych elementach drewnianych, które powinny być wierną kopią oryginalnych, wymienianych elementów.
