**PROGRAM PRAC KONSERWATORSKICH I RESTAURATORSKICH
DLA ELEWACJI KAMIENICY PRZY UL. GRANICZNEJ 1
W SŁOŃSKU**

Autor opracowania: dr Maria Gąsior

WROCŁAW 2018

OBIEKT: kamienica mieszczańska

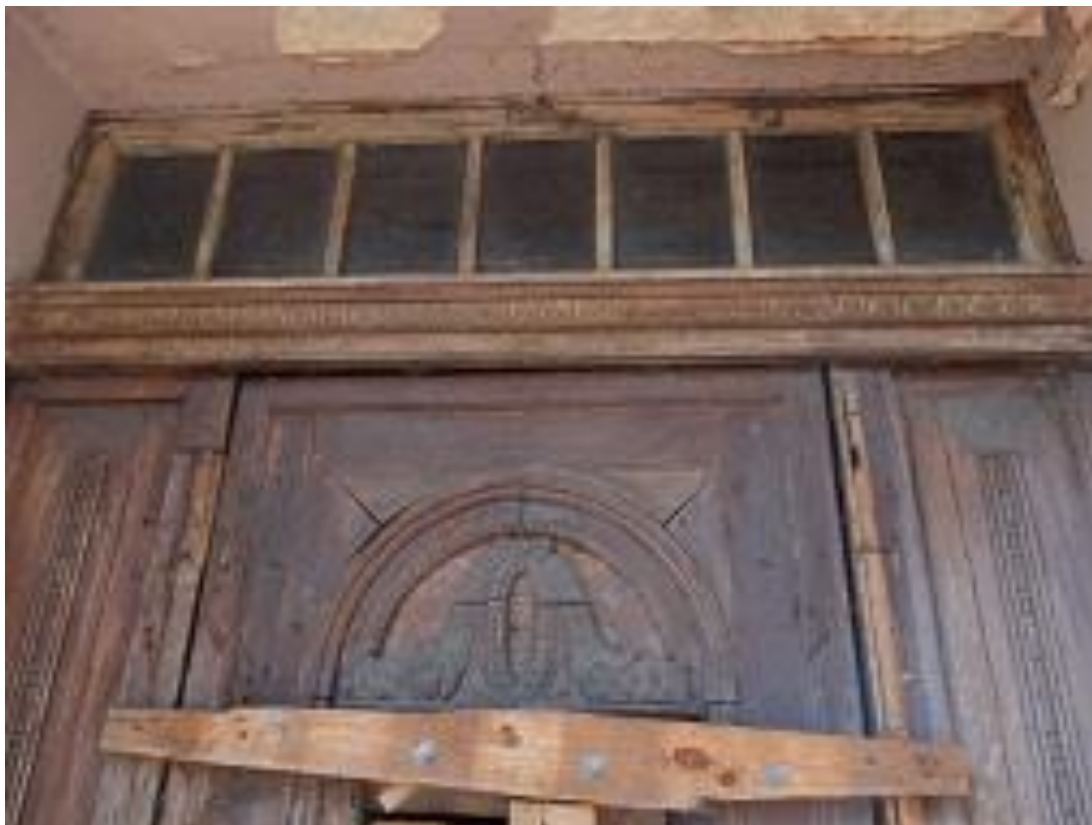
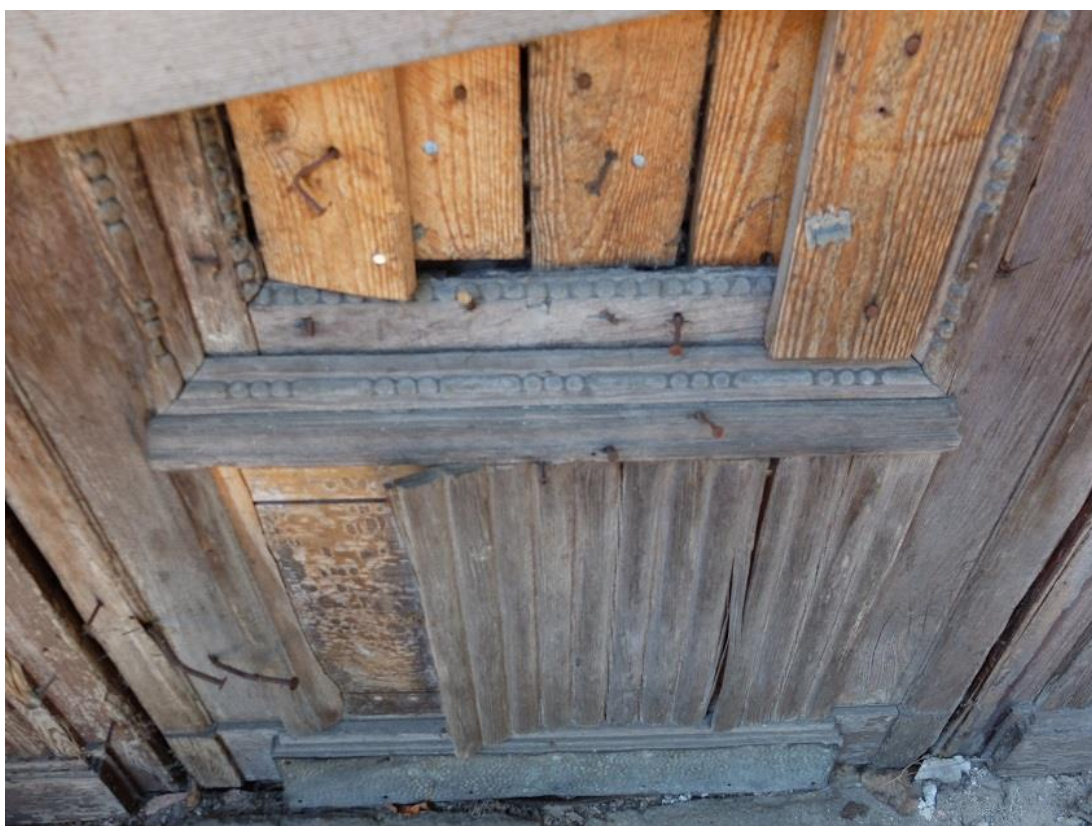
Fragmenty drzwi w wejściu do kamienicy – obecny stan zachowania

28. Demontaż elementów drzwi z pozostawieniem naświetla. Ostrożny demontaż zachowanych oryginalnych drewnianych dekoracji ze zniszczonych elementów drewnianych.
29. Oczyszczenie elementów drewnianych z zabrudzeń i wtórnych oraz zniszczonych powłok malarskich.
30. Uzupełnienie ubytków w drewnianych elementach drzwi (szpachlówki do drewna, dobrane kolorystycznie do uzupełnianych elementów).
31. Wymiana wszystkich silnie zdestruowanych elementów drewnianych na nowe, wykonane zgodnie z oryginałem.
32. Malowanie elementów drewnianych lakierami matowymi przeznaczonymi do zabezpieczania drewna (np. produkty Tikkurila lub Sigma Coatings).
