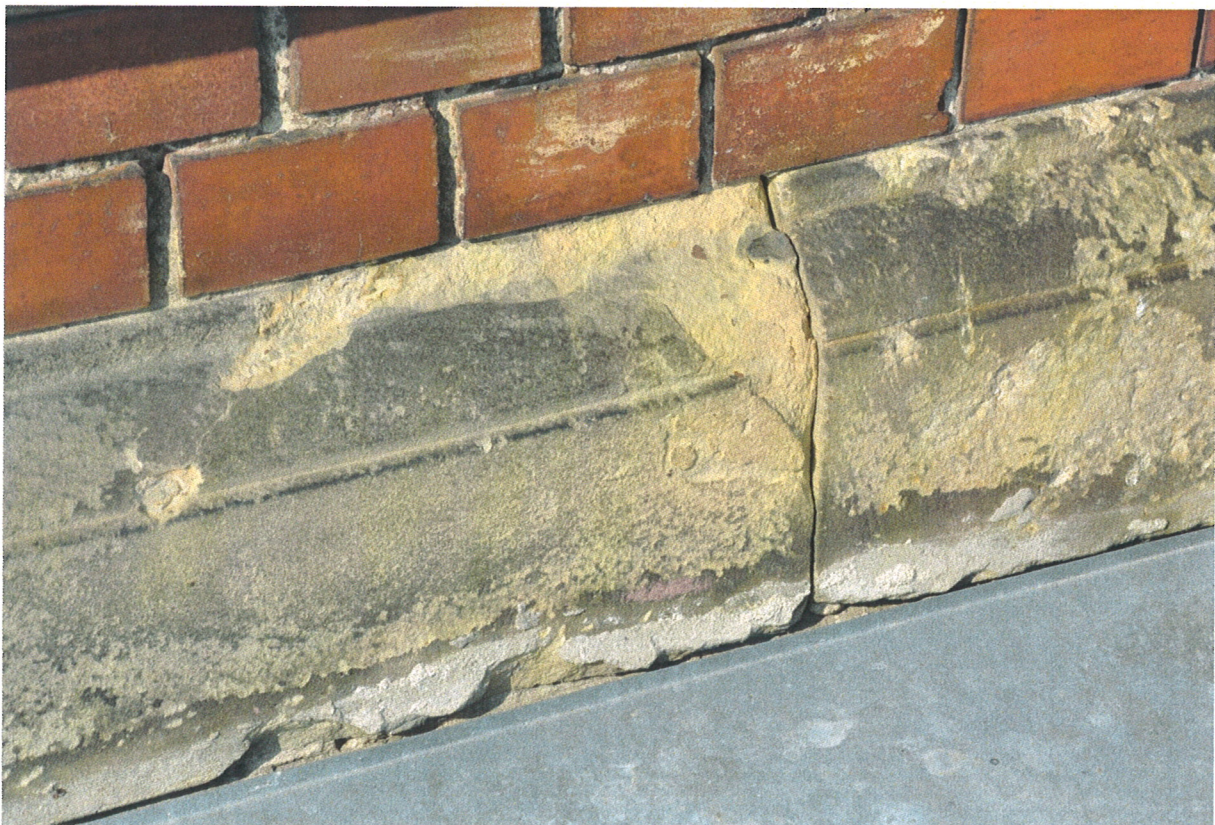
**Fot. 10.** Fragment kamiennego gzymsu. Widoczne strukturalne pęknięcie bloku kamienia, powierzchniowe ubytki struktury, rozszczelnienia na styku z blachą opierzenia oraz czarne, organiczne nawarstwienia pokrywające powierzchnię kamienia.
