## 7.0. CEL ORAZ ZAŁOŻENIA KONSERWACJI I RESTAURACJI – PROJEKT KONSERWATORSKI

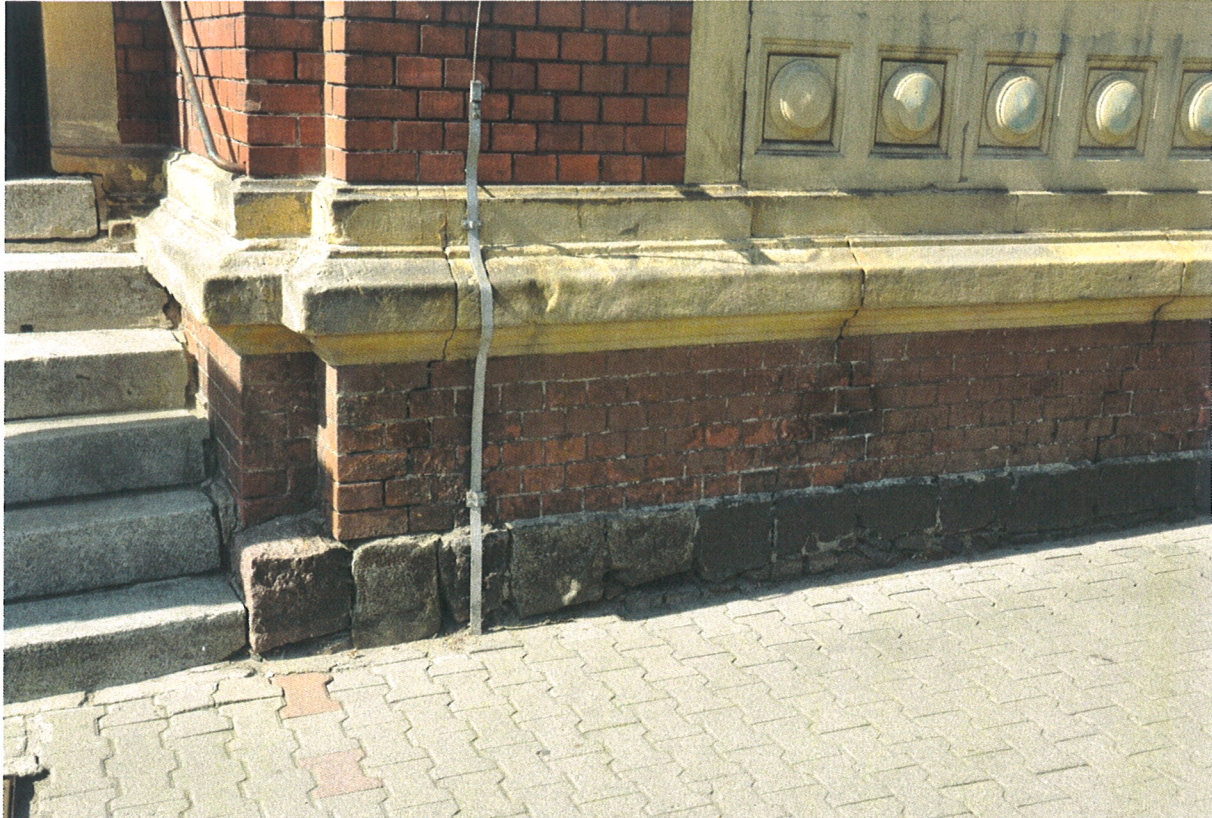
**Fot. 13.** Fragment strefy cokołowej elewacji frontowej obiektu. Widoczne powierzchniowe ubytki kamiennego gzymsu cokołowego, wtórne przemalowania oraz ciemne nawarstwienia pokrywające powierzchnie kamienia, ubytki zaprawy w spoinach kamiennych bloków.

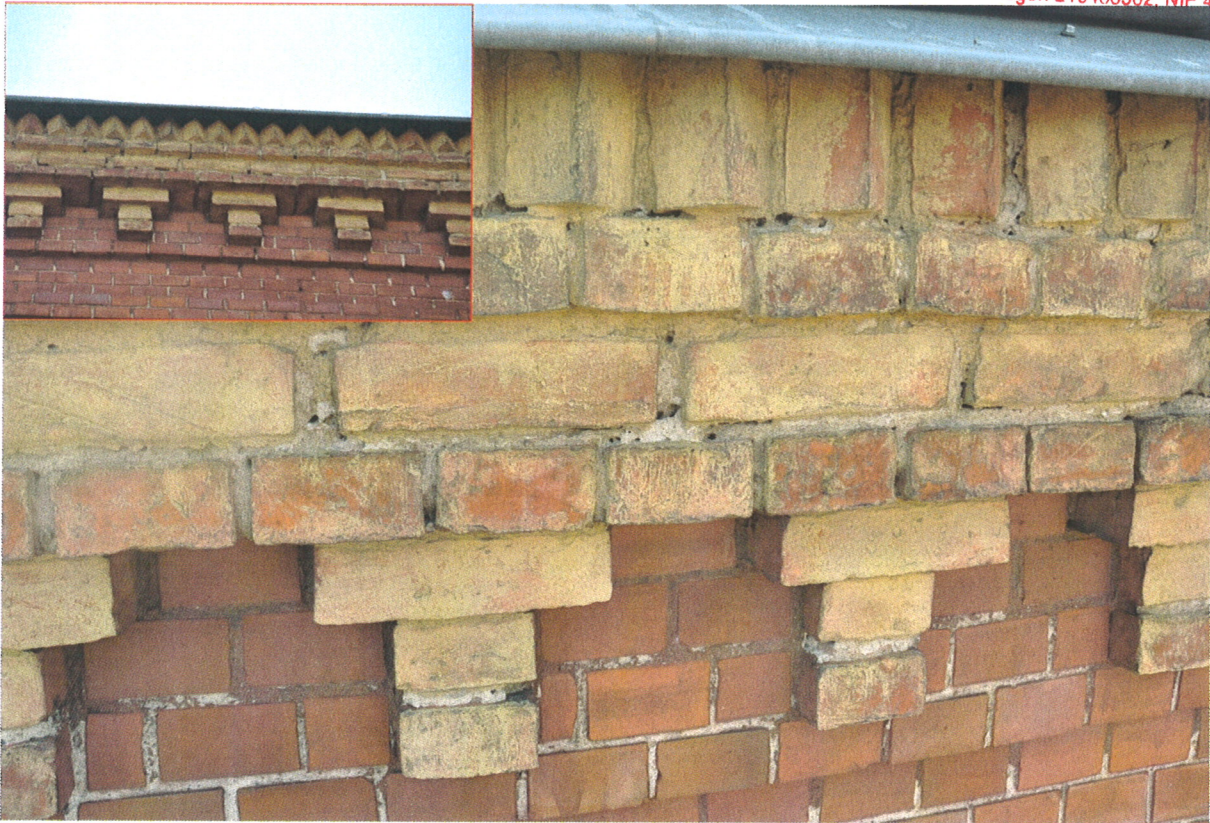
**Fot. 15.** Fragment gzymsu koronującego elewacji północnej - obecny stan zachowania. Widoczne m.in. ubytki zapraw w spoinach, wtórne przemalowania cegieł gzymsu powłoką malarską w kolorze ugrowym.

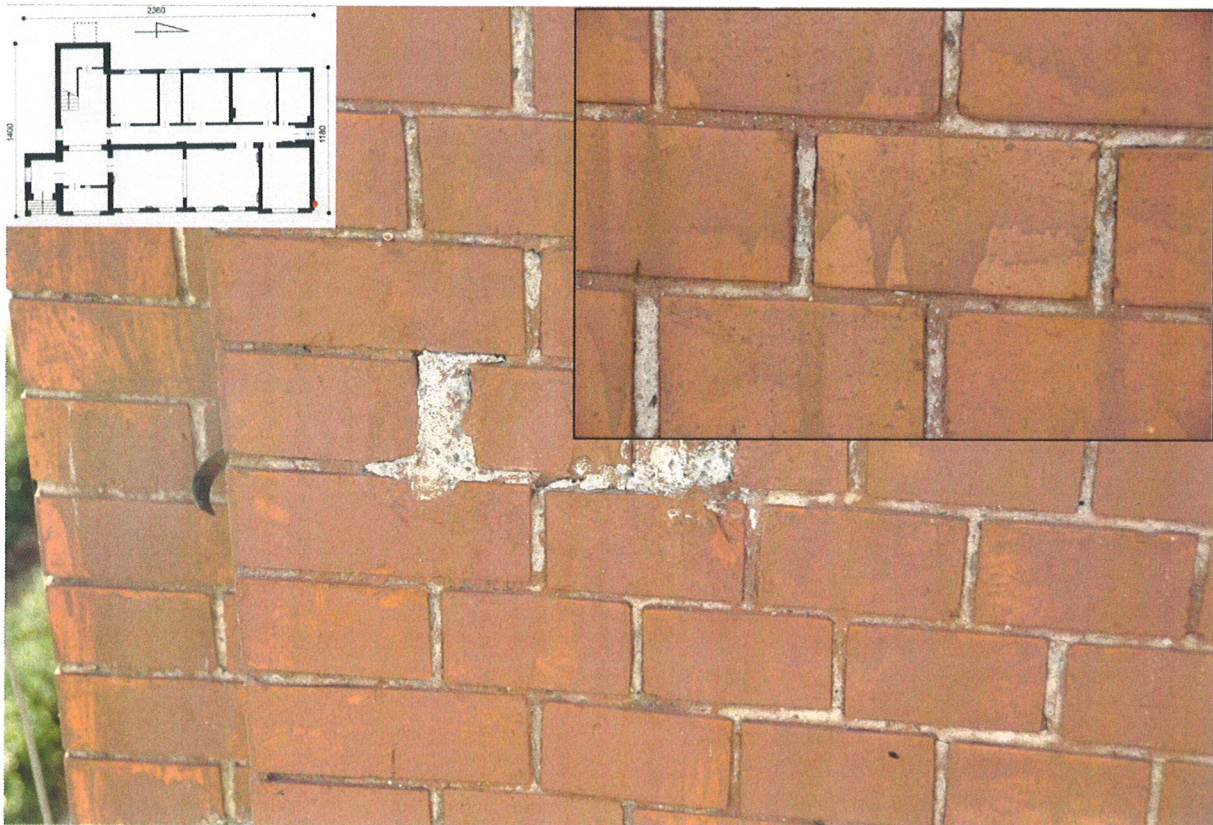
**Fot. 16.** Fragment elewacji północnej z widocznymi śladami wtórnych powłok malarskich pokrywających powierzchnię ceglanego lica obiektu.

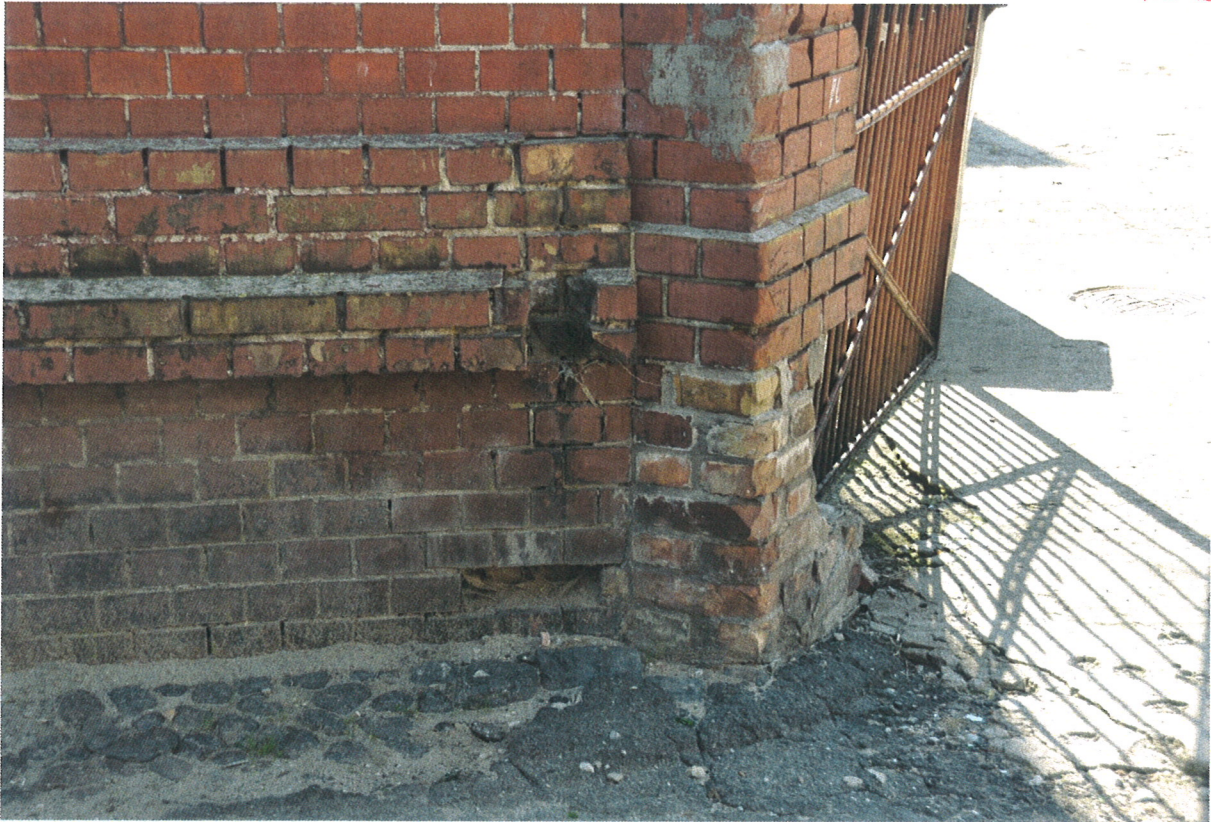
**Fot. 17.** *Narożnik elewacji północnej. Zniszczenia w obrębie profili gzymsu strefy cokołowej oraz słupa bramy wjazdowej na dziedziniec.*

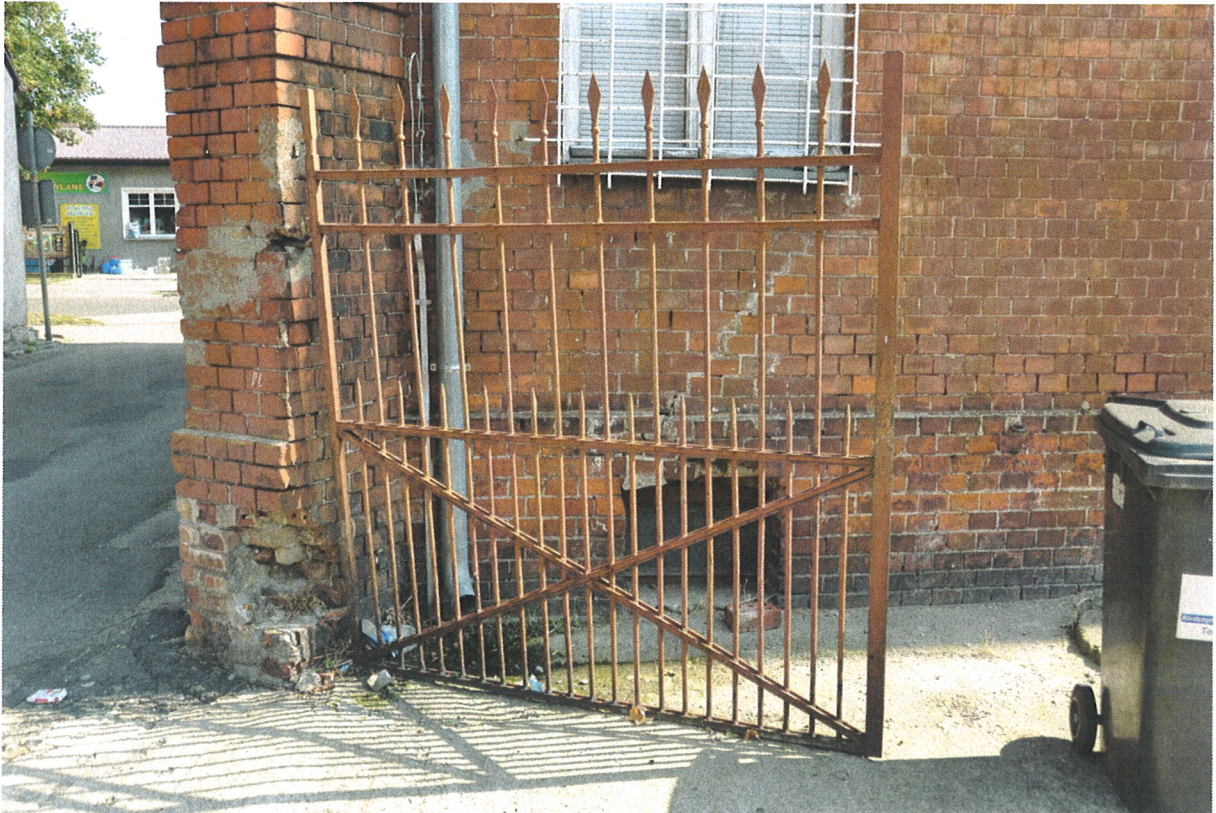
**Fot. 18.** *Jedno z przęseł bramy wjazdowej na dziedziniec urzędu. Widoczne głębokie ubytki struktury ceglanego słupa oraz częściowe, błędnie przeprowadzone uzupełnienia powierzchni. W dolnych partiach słupa ubytek trzpienia dolnego zawiasu bramy.*

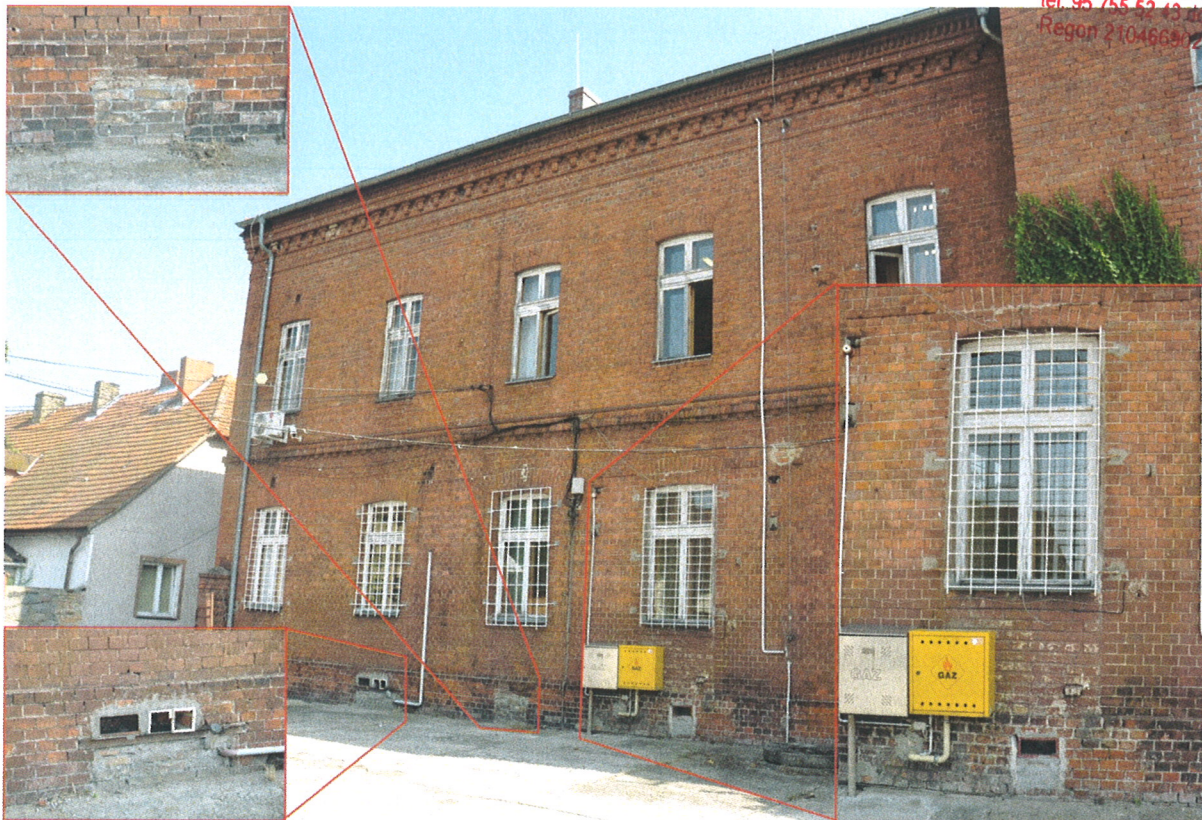
**Fot.19.** Fragment elewacji zachodniej budynku - obecny stan zachowania. Widoczne wtórne przekształcenia muru w obrębie strefy cokołowej – okienka piwnic oraz w obrębie otworu okiennego pierwszej kondygnacji.

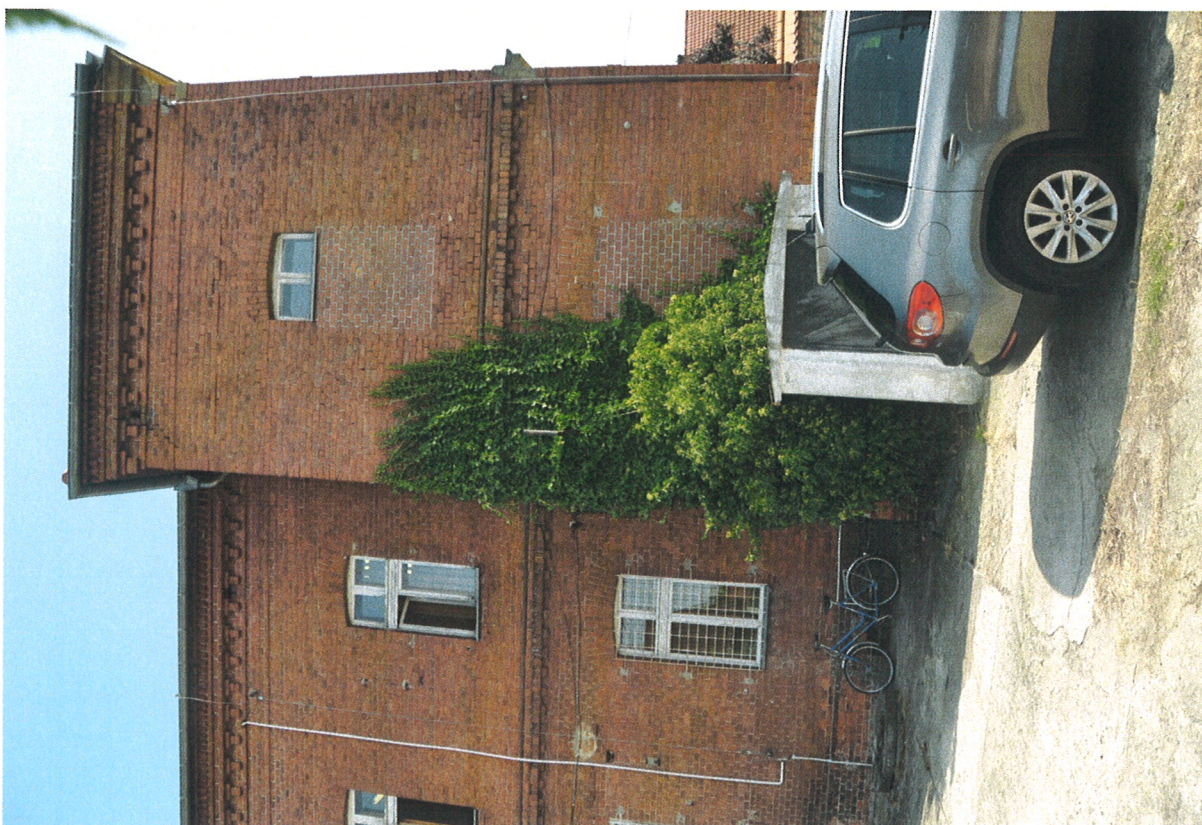
**Fot. 20.** Fragment elewacji zachodniej z widoczną klatką schodową- obecny stan zachowania. Widoczny m.in. zamurowany otwór okienny pierwszej kondygnacji klatki schodowej oraz przekształcenia w obrębie otworu okiennego drugiej kondygnacji.

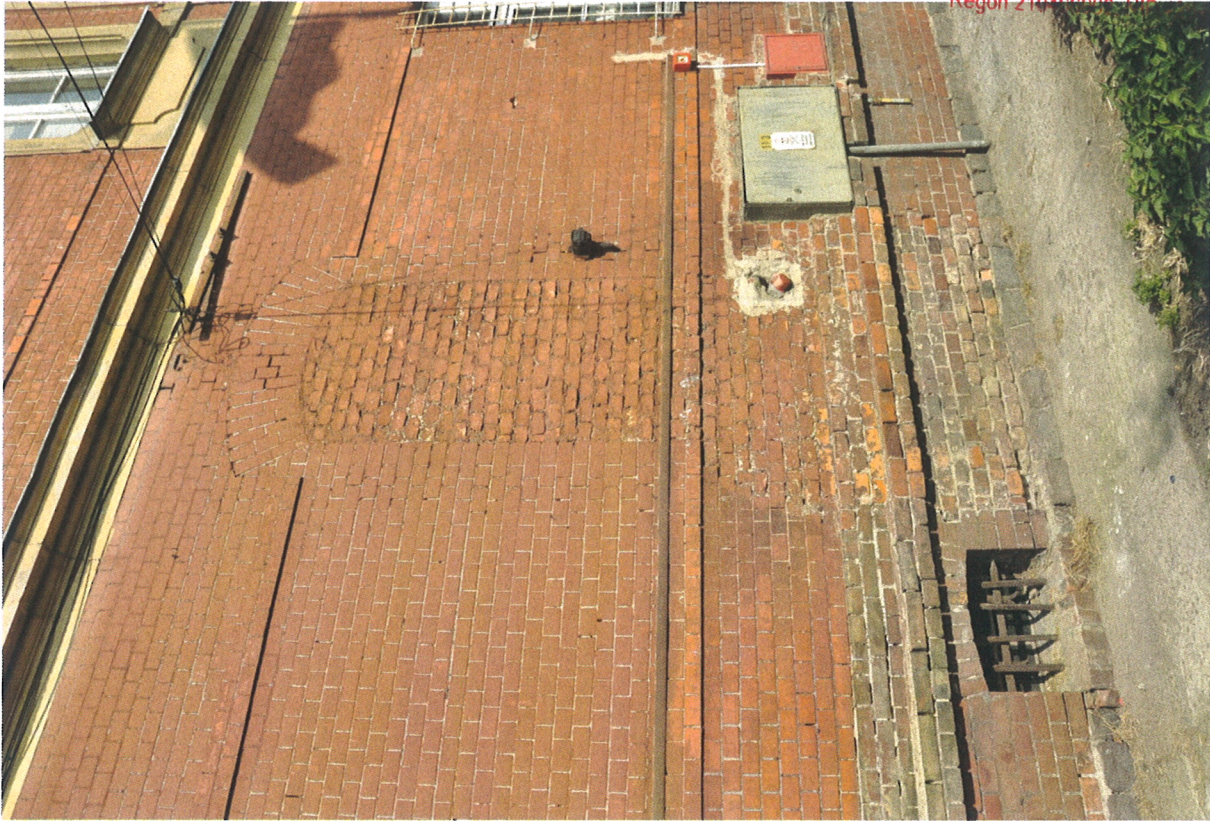
**Fot. 21.** Fragment elewacji południowej budynku - obecny stan zachowania. Widoczne m. in. przemalowania ceglanego lica muru, wtórne zamurowanie otworu okiennego, przekształcenia w obrębie strefy cokołowej (w tym obecność elementów instalacji elektrycznej).

Zaleca się uporządkowanie sieci instalacji elektrycznej (obecnie na elewacjach obiektu znajdują się dwie duże skrzynie z instalacją elektryczną oraz jedno gniazdo trójfazowe), poprzez redukcję do jednej skrzynki instalacji na cały obiekt.

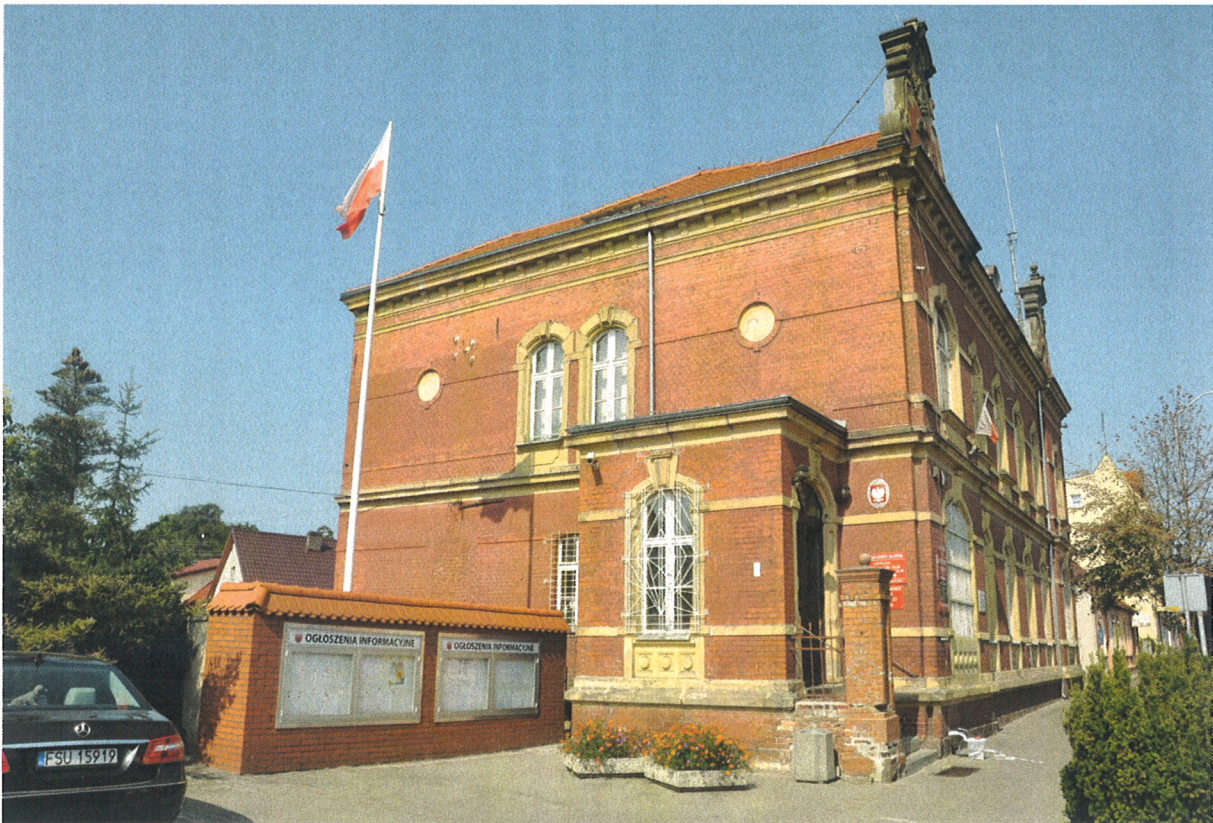
**Fot. 22.** Elewacja południowa wraz z przedsionkiem - obecny stan zachowania.

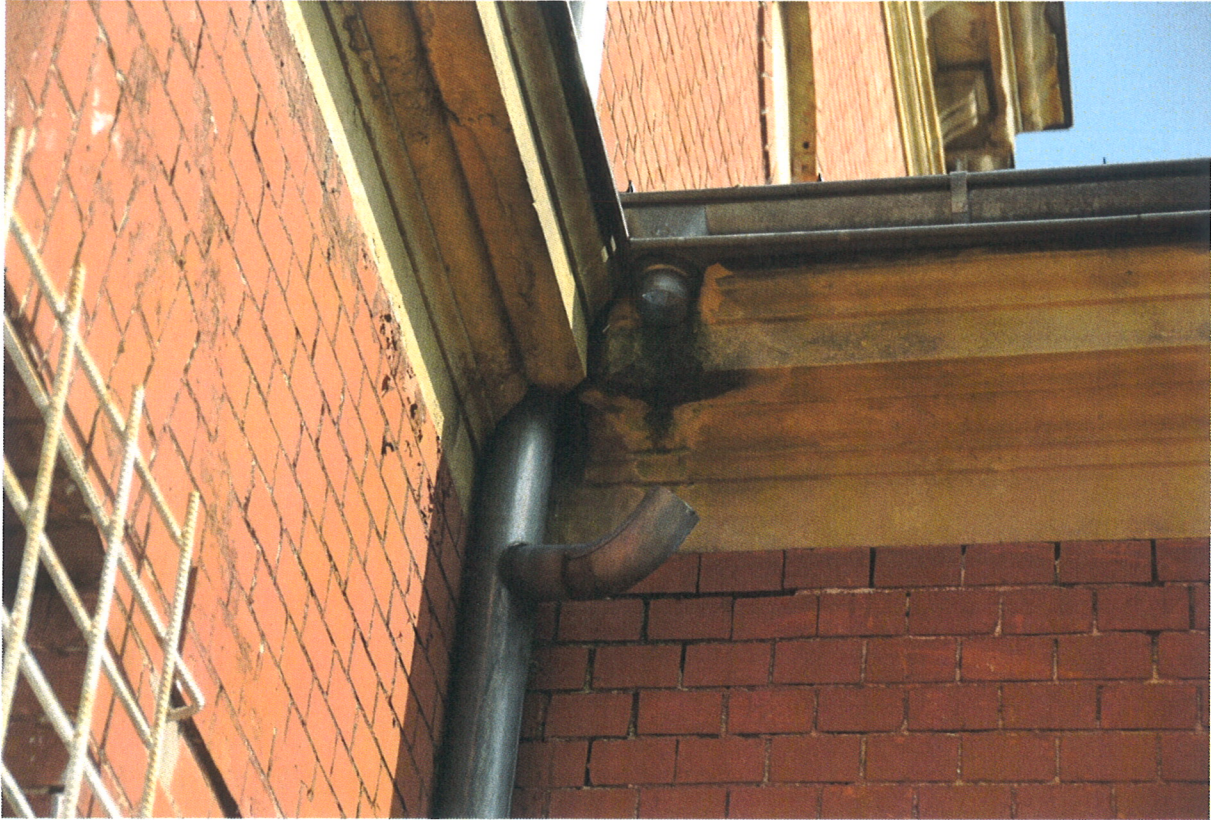
**Fot. 23.** Narożnik na styku elewacji południowej z elewacją zachodnią przedsionka - obecny stan zachowania. Widoczne przerwane połączenie rury spustowej z rynną dachu przedsionka. W wyniku silnego zawilgocenia powierzchnie gzymsu koronującego ze śladami przebarwień oraz pokryte licznymi koloniami mikroorganizmów.

Ze względu na stan zachowania, zakłada się demontaż elementów wejścia głównego do obiektu (stopni schodów oraz murek oporowy wraz ze słupem dawnego ogrodzenia) oraz ich odtworzenie. Wymianie oraz uszczelnieniu poddane zostanie opierzenie gzymsów oraz system rynien i rur spustowych odprowadzających wodę opadową.

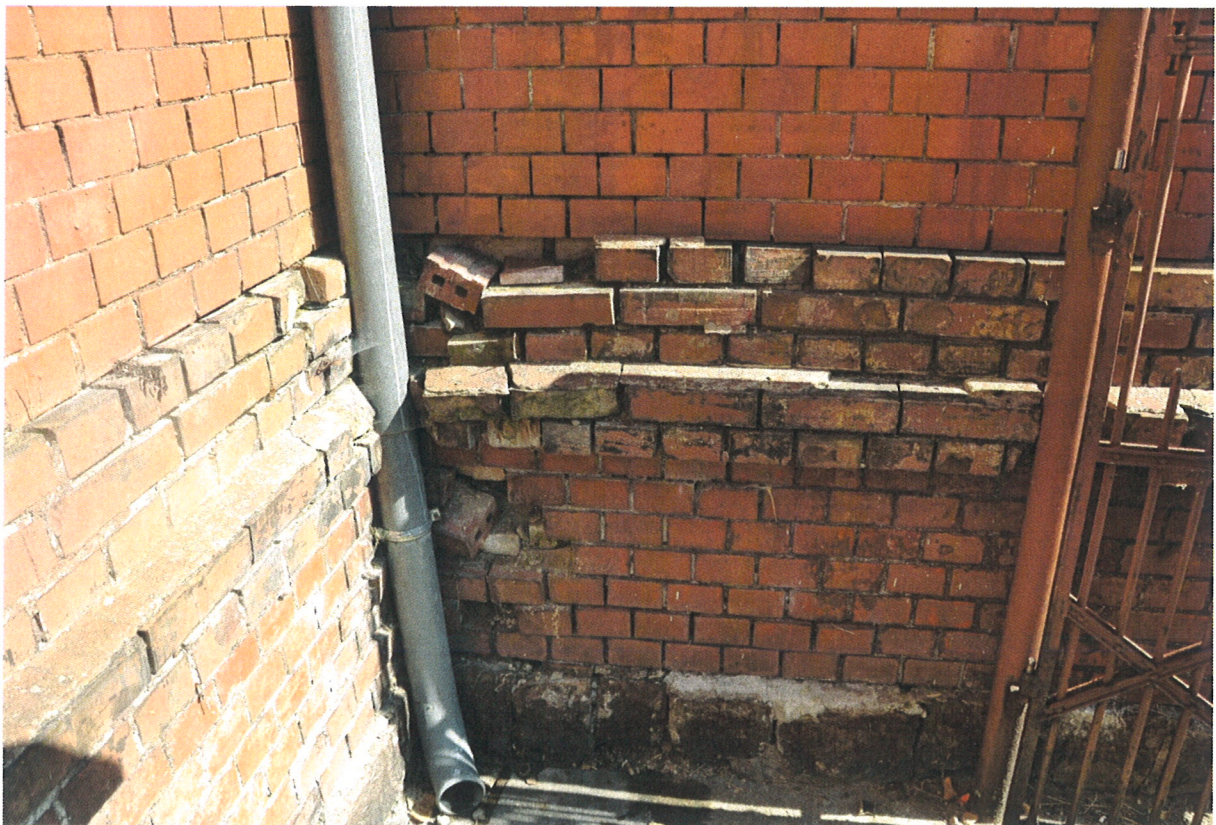
**Fot. 24.** Narożnik na styku elewacji południowej z elewacją zachodnią przedsionka, strefa cokołowa - obecny stan zachowania. Widoczne zniszczenia gzymsu cokołowego powstałe w wyniku nieszczelności instalacji odprowadzającej wodę deszczową z powierzchni dachu przedsionka.

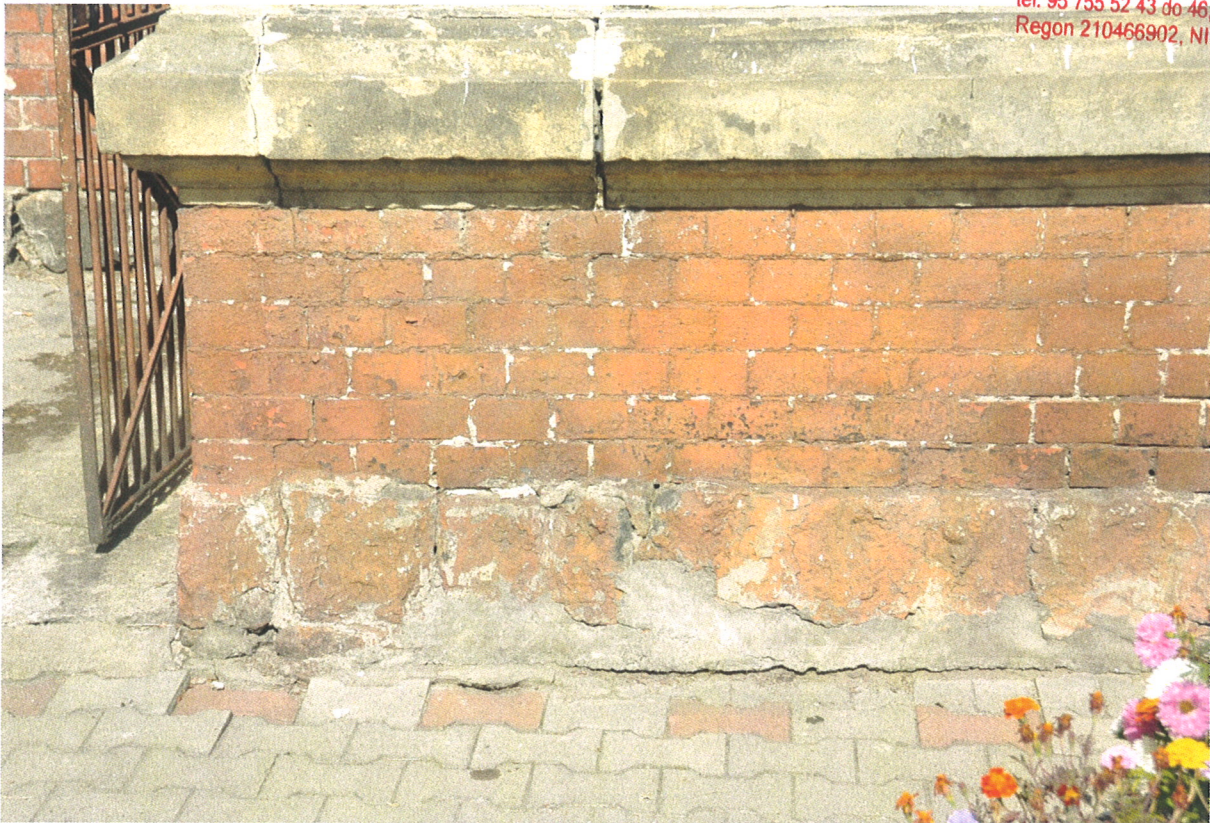
**Fot. 25.** Strefa cokołowa w obrębie elewacji południowej przedsionka. Widoczne czarne nawarstwienia pokrywające powierzchnie kamiennego gzymsu; ubytki zaprawy w spoinach; wtórne powłoki malarskie oraz błędnie przeprowadzone uzupełnienia ubytków zaprawy w spoinach muru.

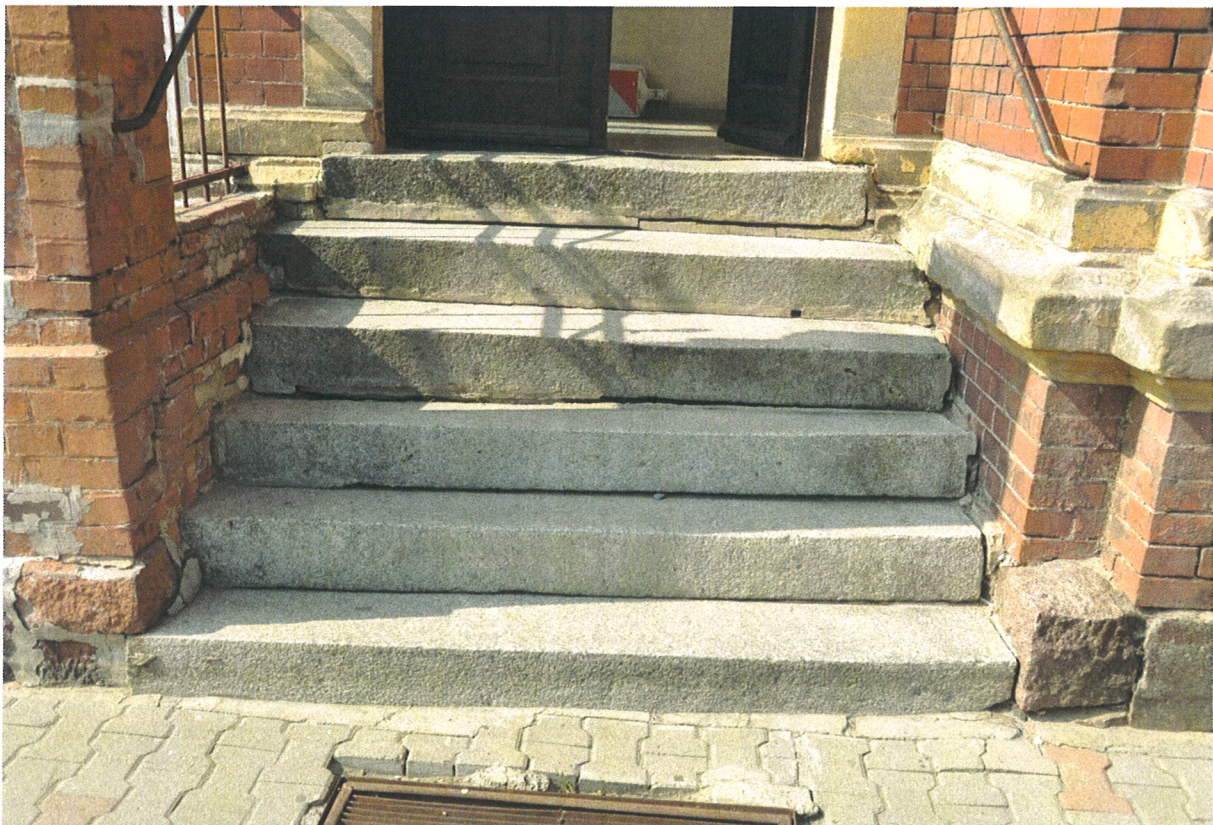
**Fot. 26.** Stopnie schodów głównego wejścia do obiektu. Widoczne silne rozszczelnienia oraz ubytki zaprawy w spoinach łączących poszczególne bloki granitowych stopni schodów. W przypadku części stopni stwierdzono osiadanie oraz odkształcenia od pierwotnego poziomu.

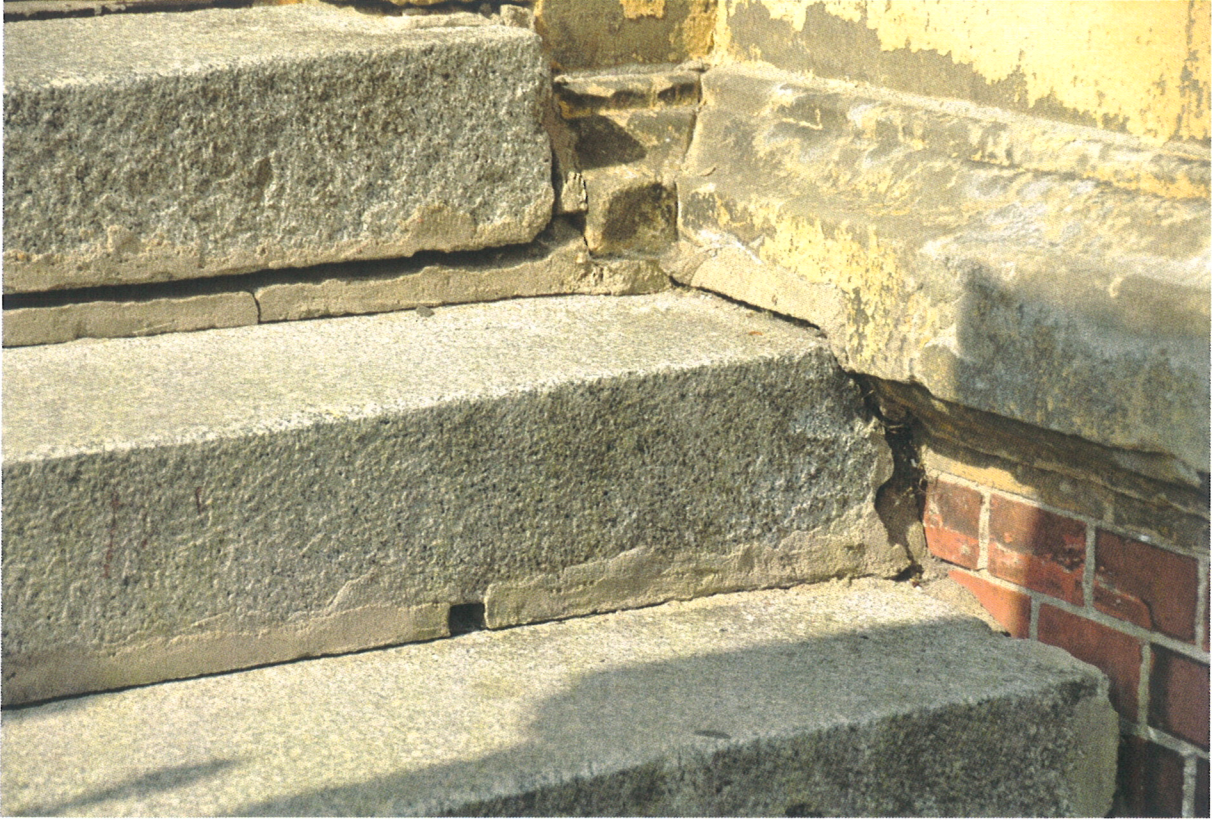
**Fot. 27.** Zbliżenie na część stopni schodów na styku z elewacją budynku. Widoczne silne rozszczelnienia stopni oraz deformacje ich układu. Ponadto, widoczny fragment gzymsu cokołowego pokrytego wtórną (ugrową) powłoką malarską oraz czarnymi nawarstwieniami.

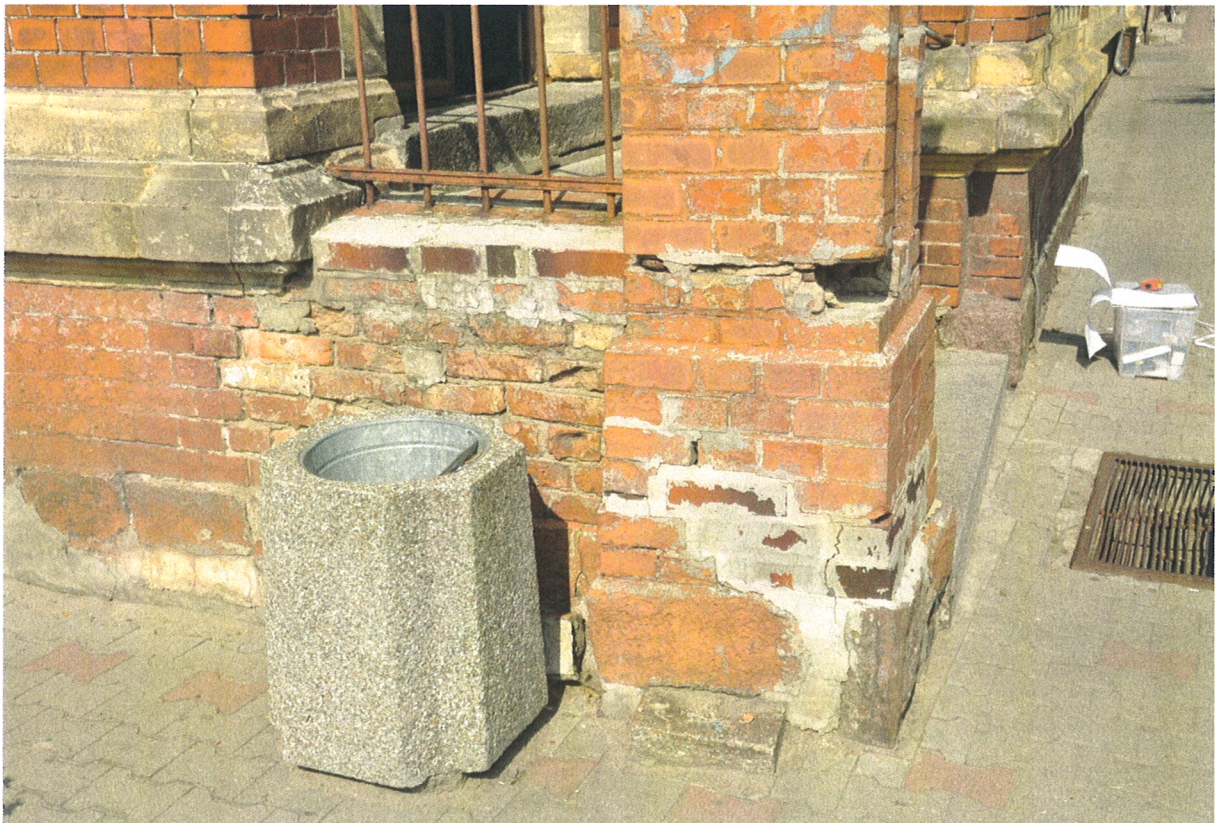
**Fot. 28** Zbliżenie na fragment słupa oraz muru schodów wejścia głównego obiektu - obecny stan zachowania. Widoczne ubytki powierzchni konstrukcji słupa oraz liczne wtórne przemurowania i uzupełnienia ubytków

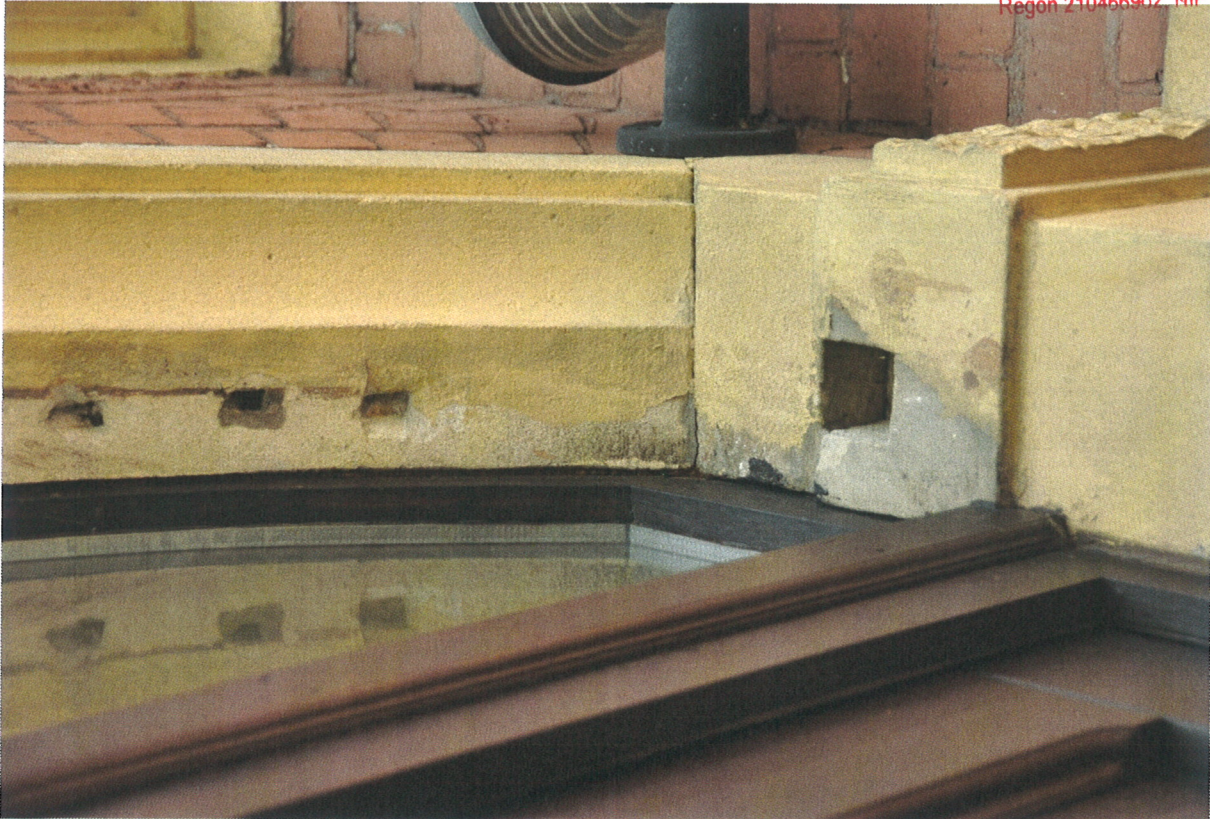
**Fot. 29.** *Obramienie głównego wejścia do obiektu. Widoczne m.in. gniazda pierwotnej konstrukcji stolarki drzwiowej obiektu.*

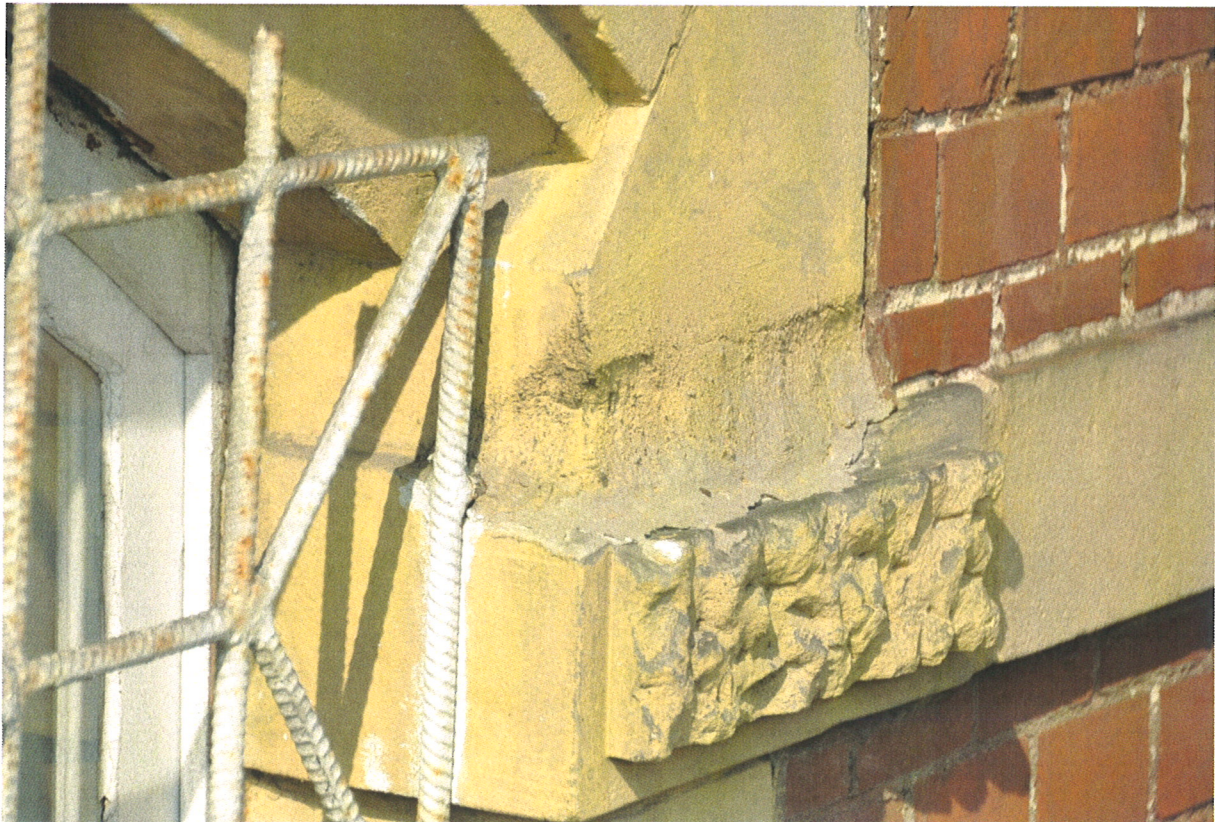
**Fot. 30.** *Ubytki powierzchni kamiennego obramienia otworu okiennego powstałe w wyniku wtórnego montażu kraty okiennej.*
