6.0. DOKUMENTACJA FOTOGRAFICZNA OBIEKTU

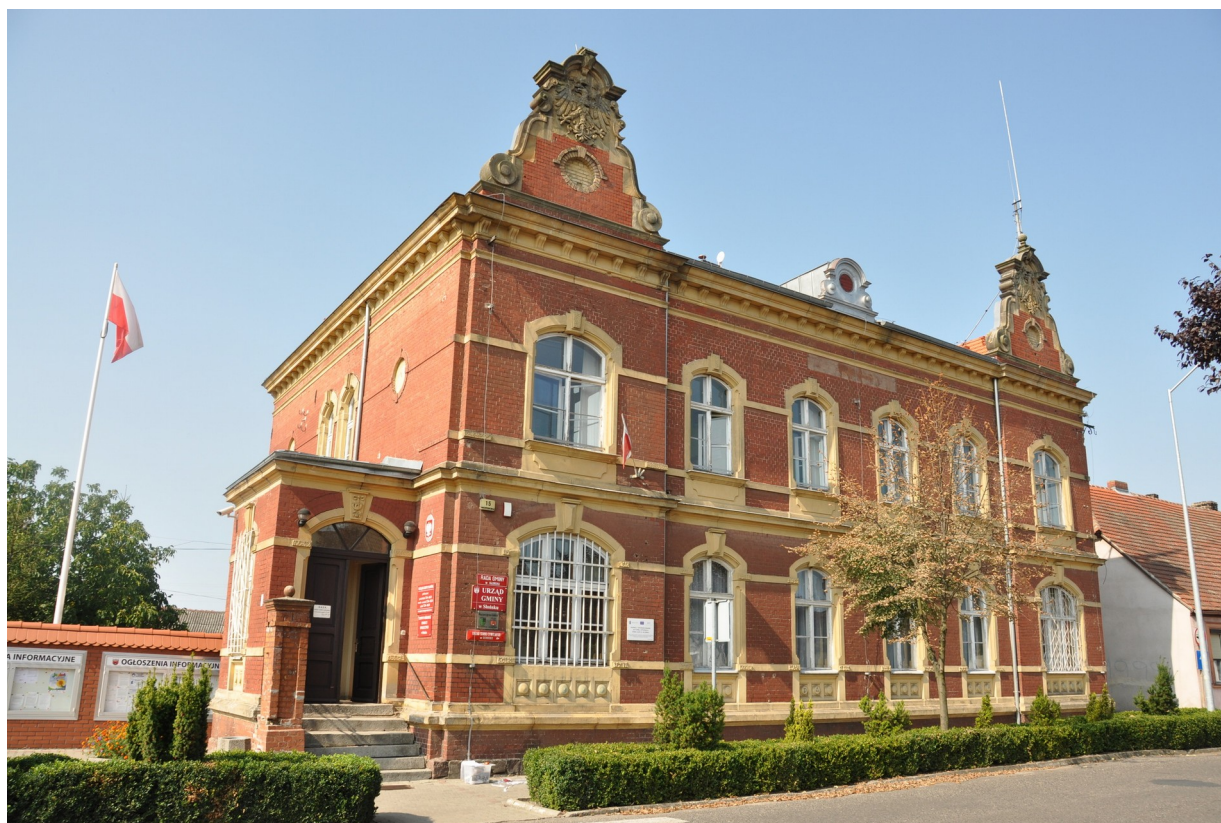
Fot. 3. Elewacja wschodnia - frontowa- obiektu, obecny stan zachowania.

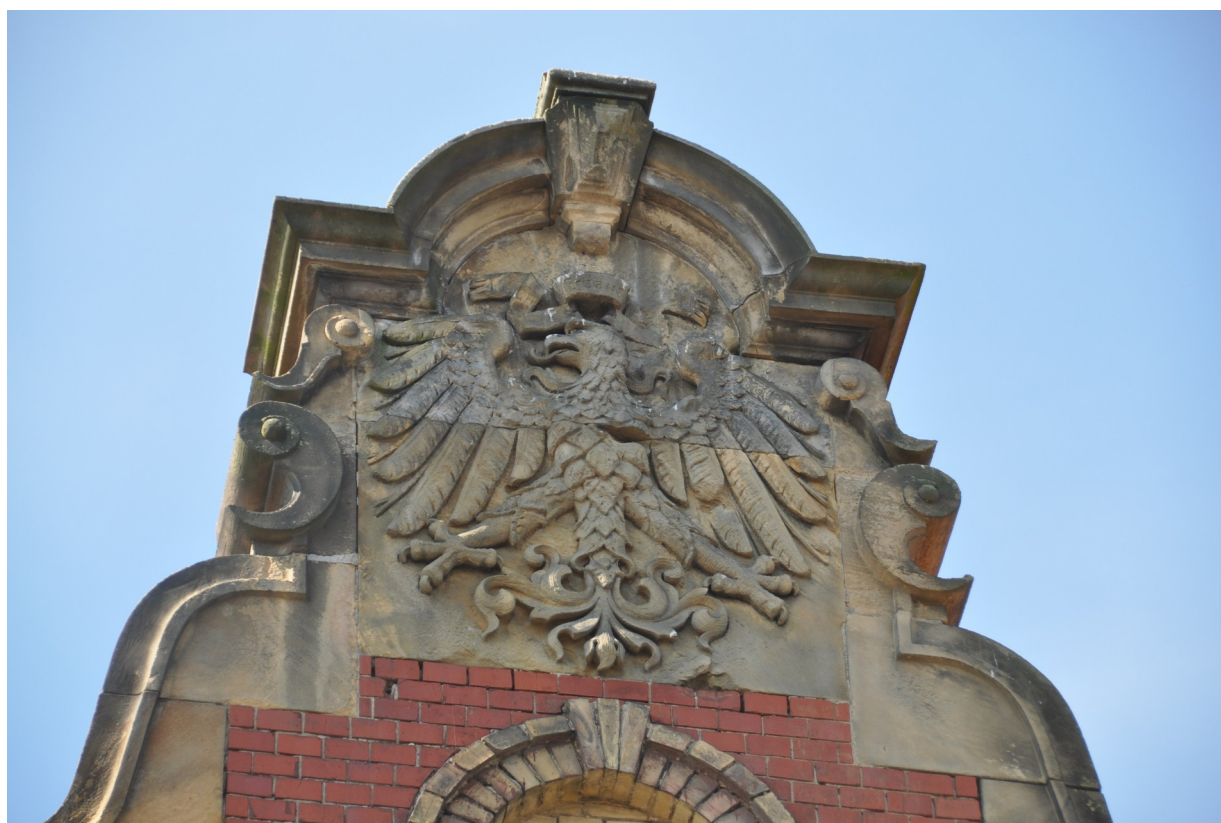
Fot. 4. Płaskorzeźba orła w obrębie lewego szczytu elewacji frontowej obiektu- obecny stan zachowania. Na powierzchni korony inskrypcja – Erbau.

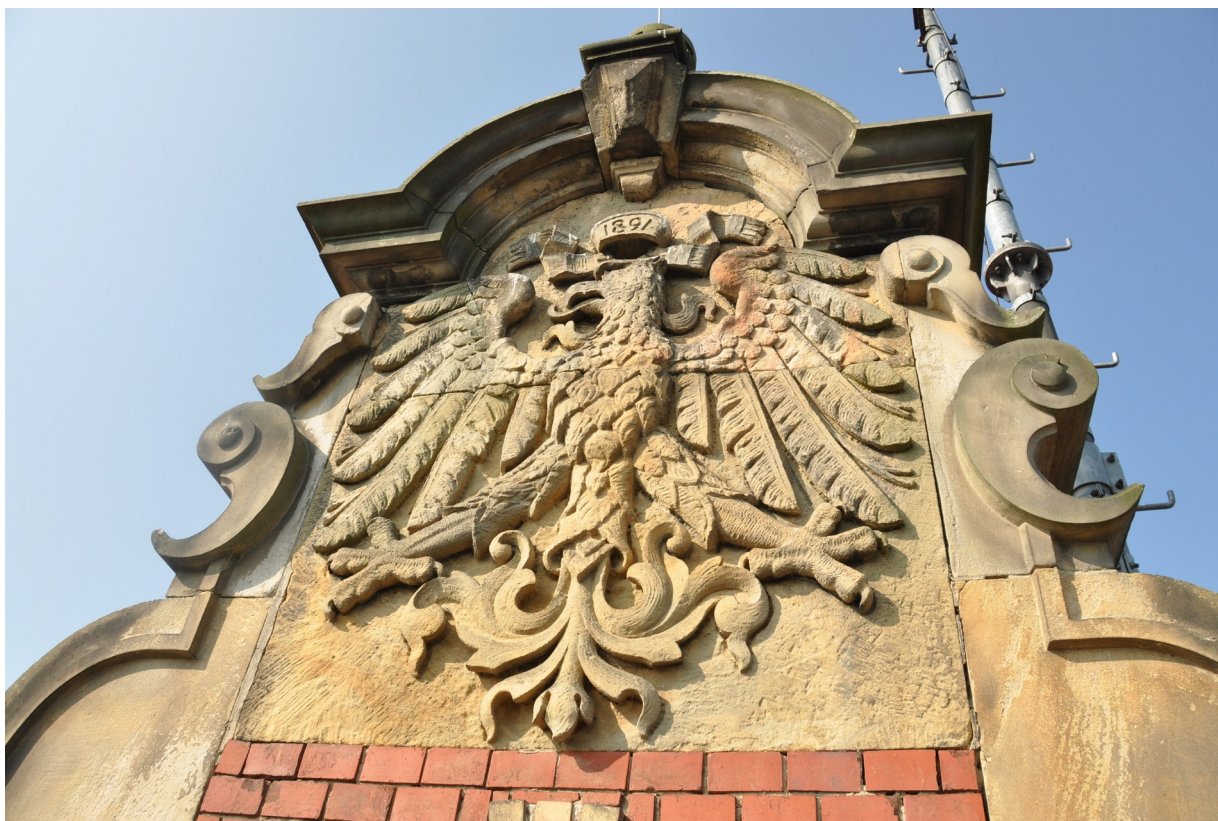
Fot. 5. Obecny stan zachowania płaskorzeźby orła w obrębie prawego szczytu elewacji frontowej. Na powierzchni korony inskrypcja z datą powstania obiektu – 1891.

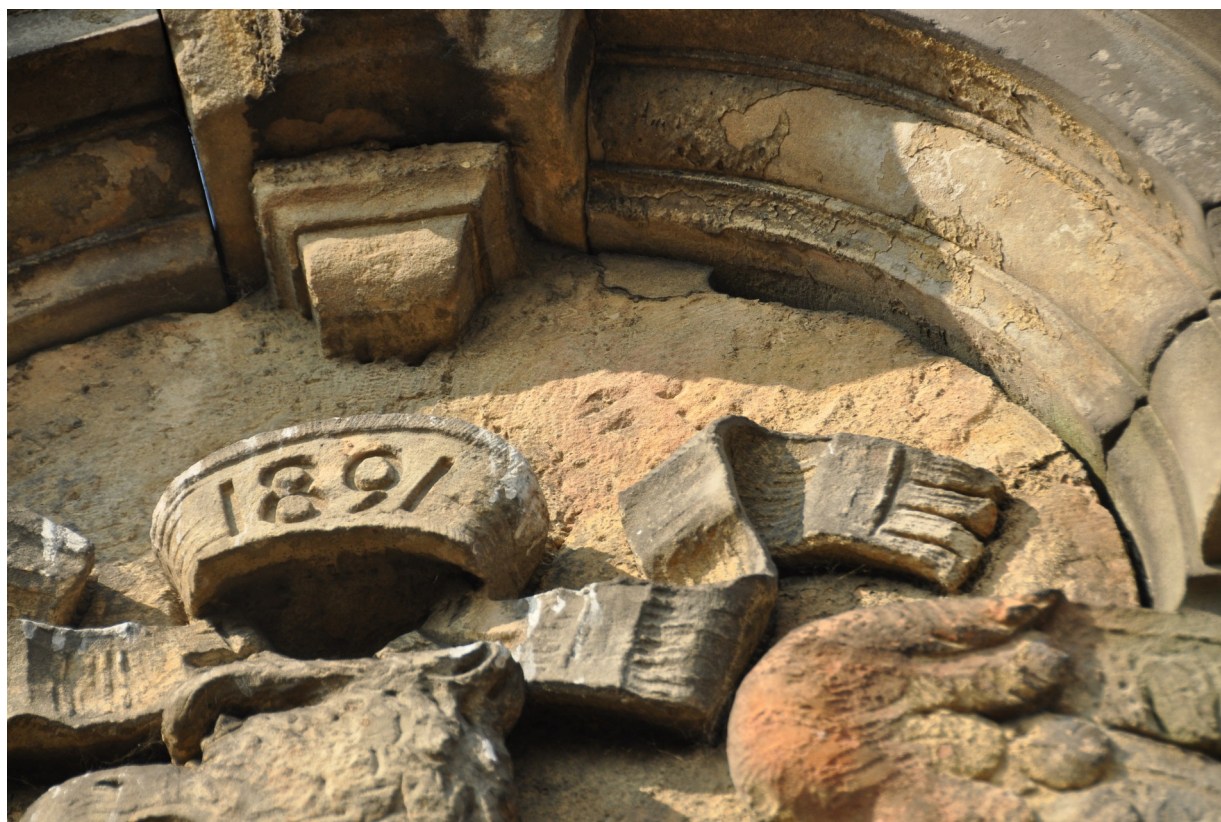
Fot. 6. Zbliżenie na dekorację prawego szczytu elewacji frontowej. Widoczna inskrypcja na wstędze i z datą powstania obiektu. Ponadto widoczne ubytki zaprawy w spoinach, powierzchniowe zniszczenia w obrębie tła dekoracji oraz powłoki malarskie pokrywające powierzchnie gzymsu.

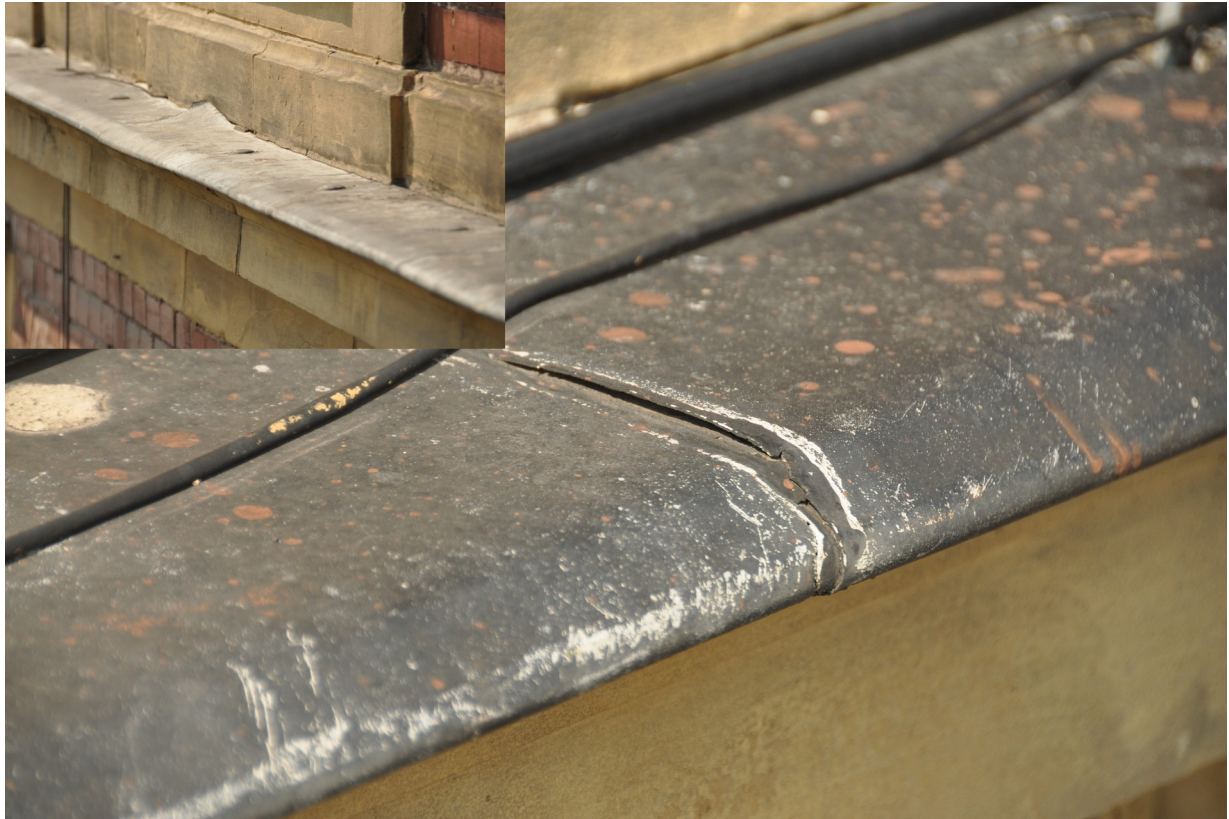
Fot. 7. *Fragmenty opierzenia gzymsów - widoczne m.in. rozszczerzenia oraz deformacje blachy.*

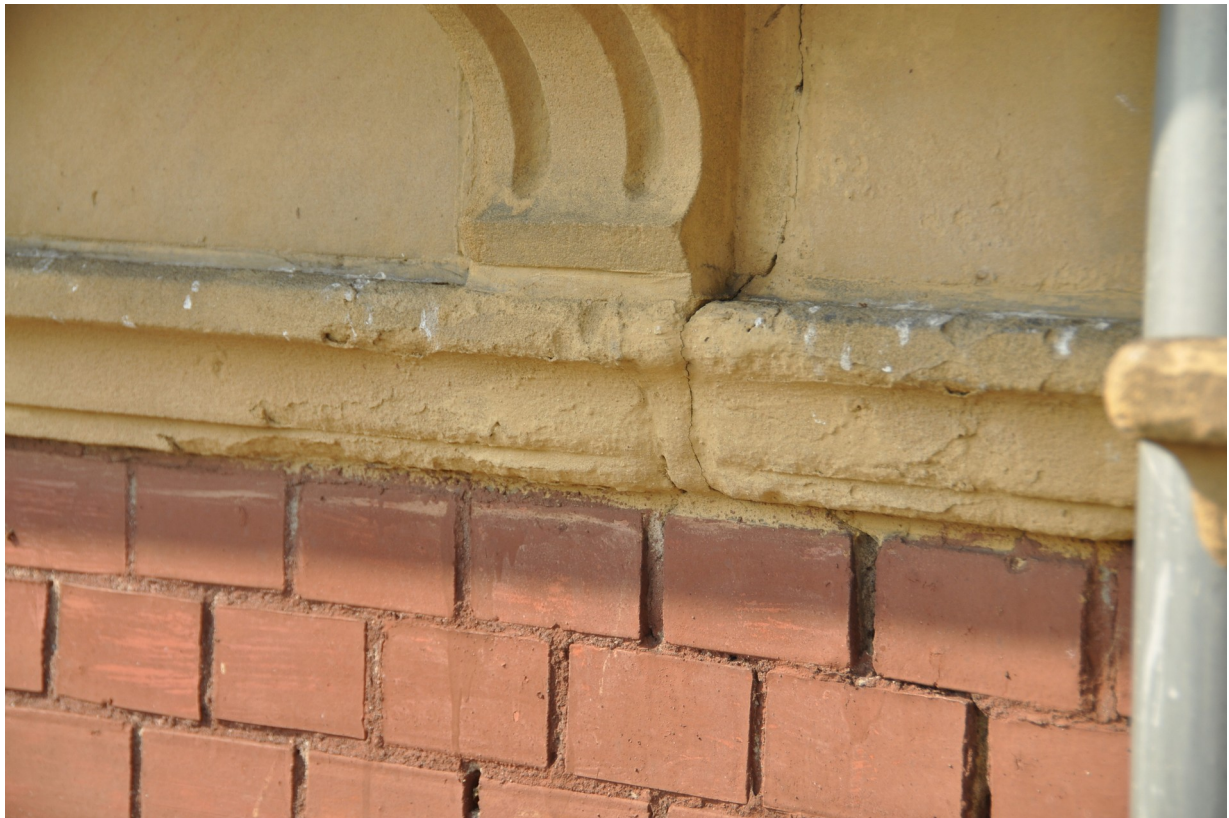
Fot. 8. *Fragment kamiennego gzymsu koronującego oraz ceglanego lica elewacji frontowej. W obrębie gzymsu widoczne ubytki powierzchni, ślady dezintegracji granularnej, rozwarstwienia oraz spęcherzenia. Ponadto, powierzchnia kamienia oraz zaprawy w spoinach wtórnie pokryte żółtą powłoką kamienia.*

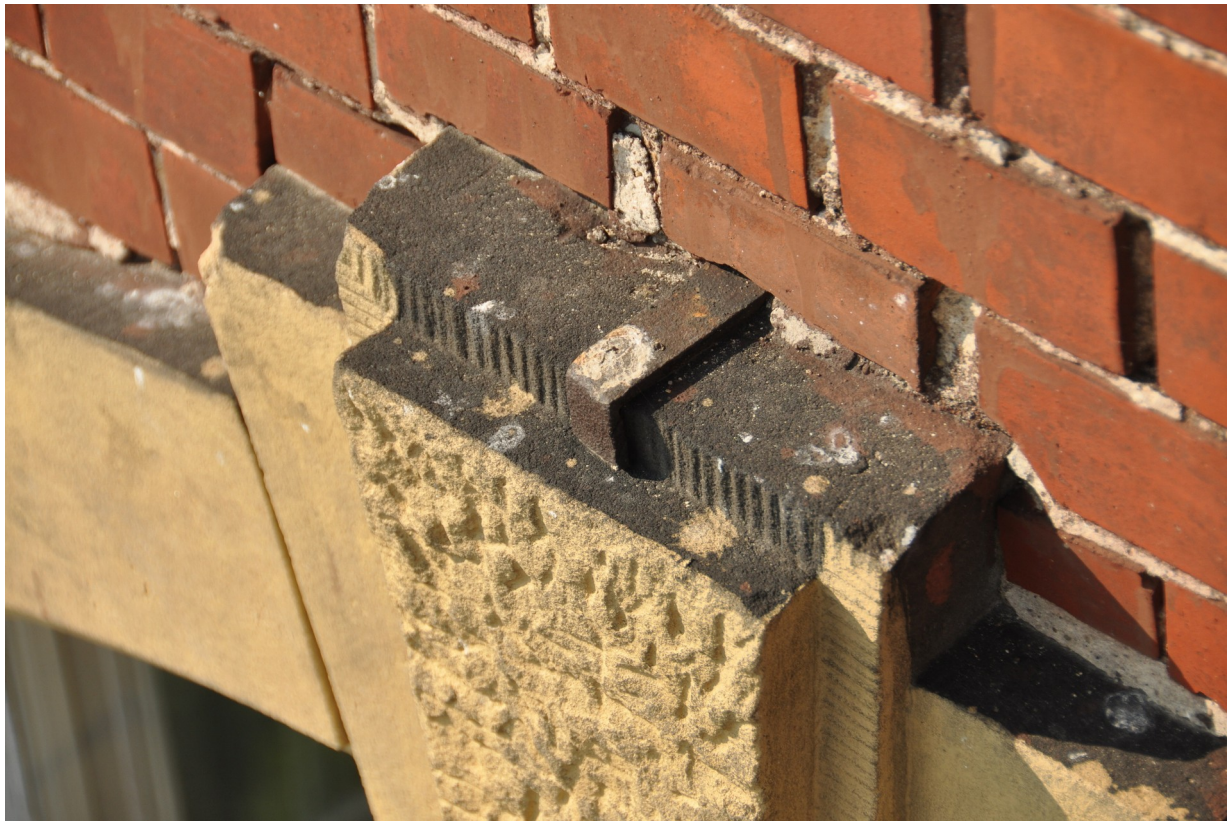
Fot. 9. Fragment kamiennego zwornika i obramienia otworu okiennego. Widoczne czarne nawarstwienia pokrywające górne powierzchnie kamienia, które nie zostały wtórnie przemalowane żółtą powłoką malarską celem wygubienia nawarstwień.

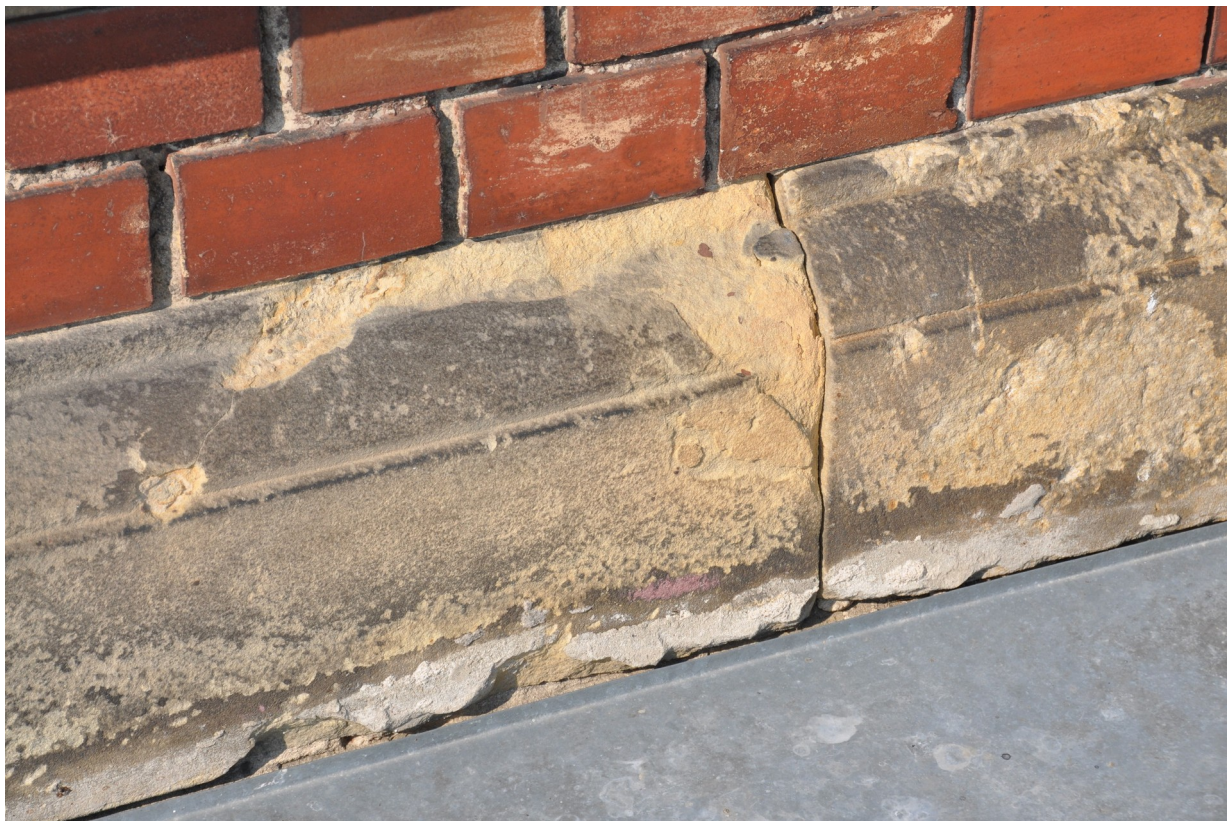
Fot. 10. Fragment kamiennego gzymsu. Widoczne strukturalne pęknięcie bloku kamienia, powierzchniowe ubytki struktury, rozszczelnienia na styku z blachą opierzenia oraz czarne, organiczne nawarstwienia pokrywające powierzchnię kamienia.

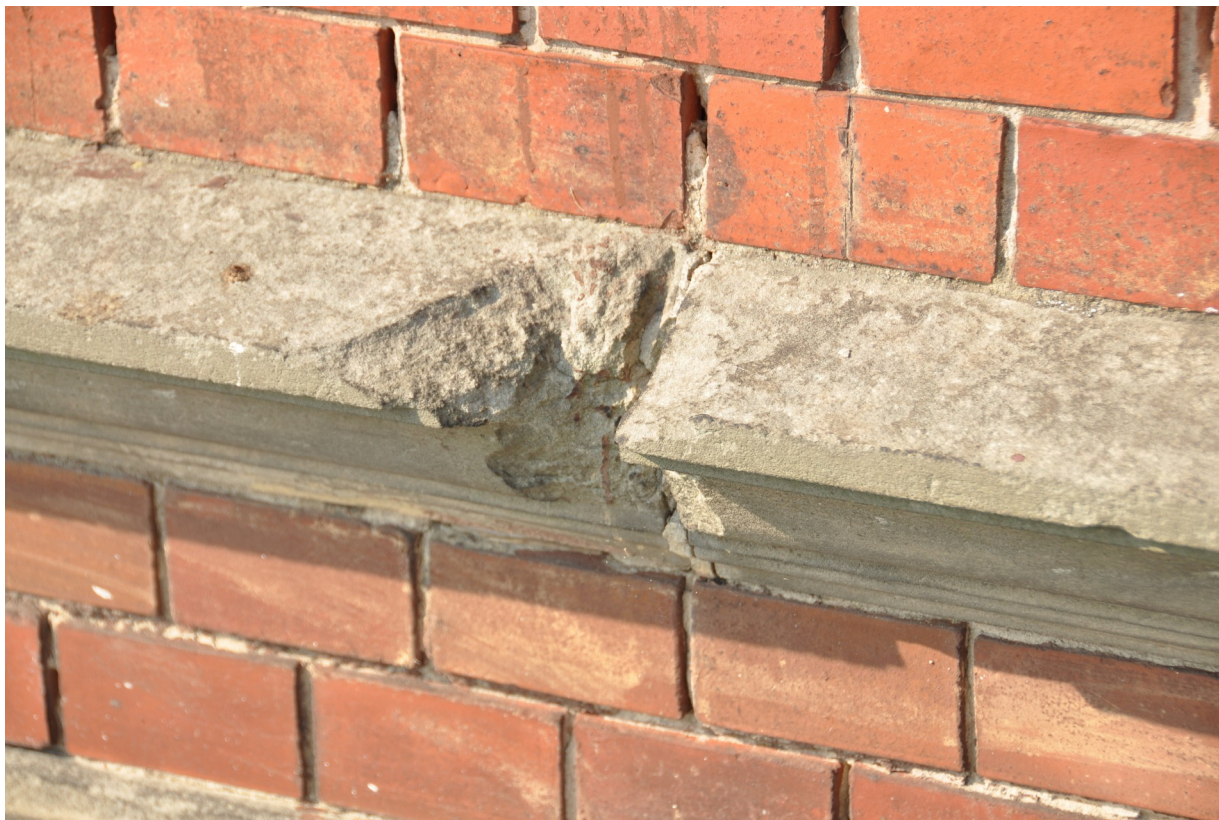
Fot. 11. Fragment gzymsu międzykondygnacyjnego, obecny stan zachowania. Widoczny m.in. mechaniczny ubytek powierzchni kamienia.

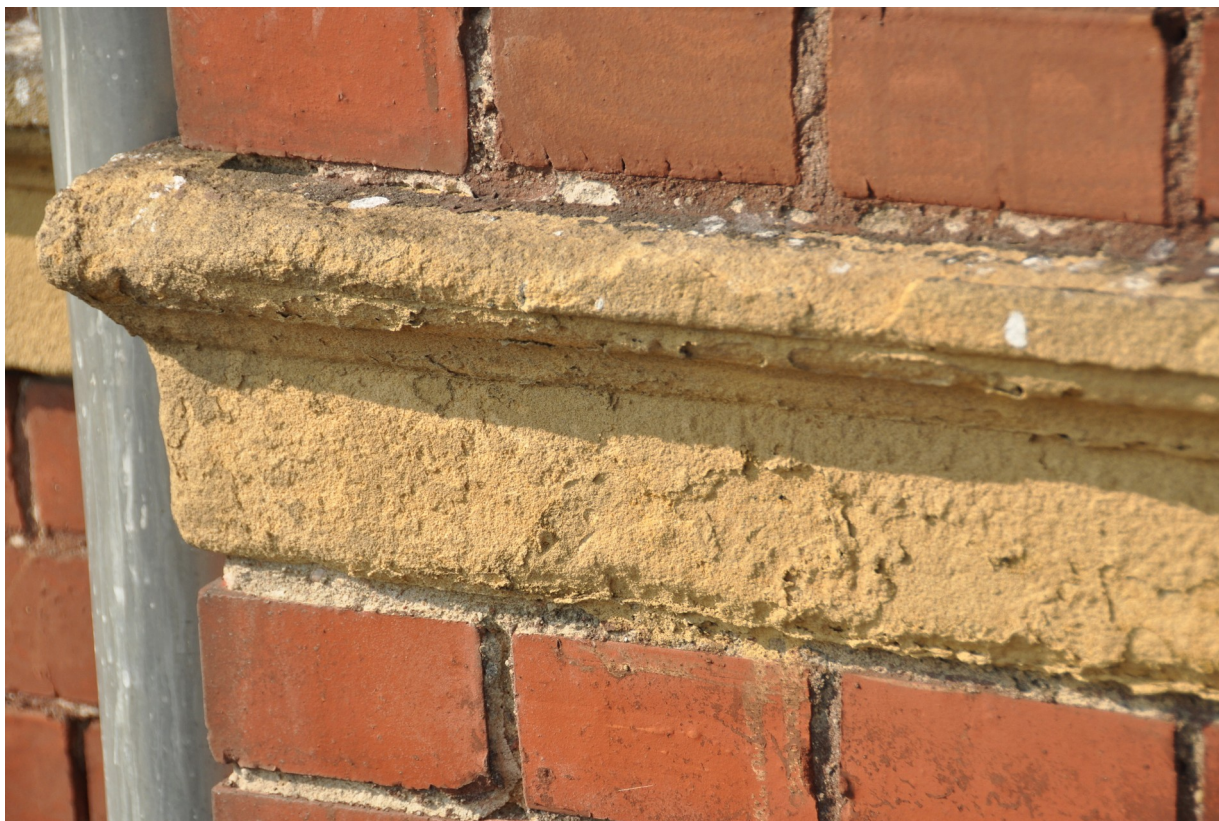
Fot. 12. Fragment gzymsu międzykondygnacyjnego - obecny stan zachowania. Widoczne wtórne przemalowanie powierzchni kamienia, uszczelnienie przypowierzchniowych warstw, jego rozwarstwienia oraz powierzchniowe ubytki struktury.

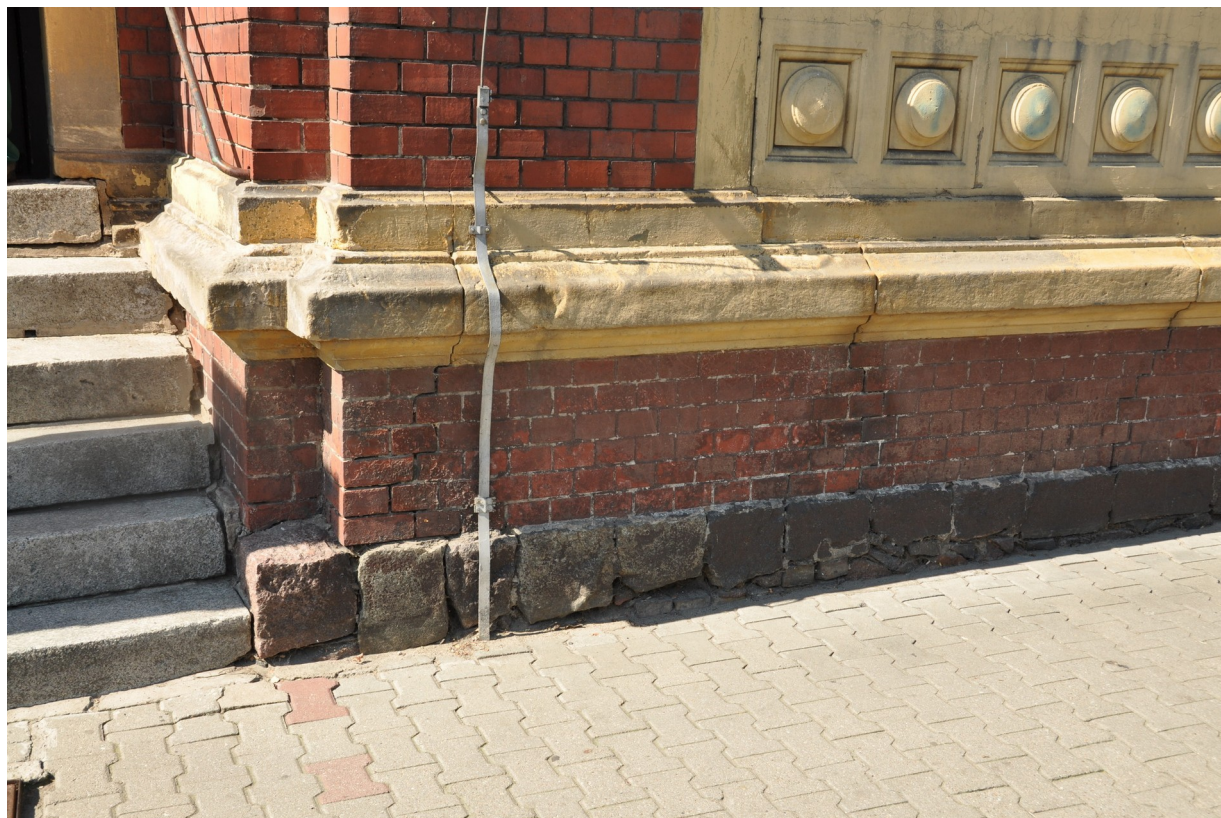
Fot. 13. Fragment strefy cokołowej elewacji frontowej obiektu. Widoczne powierzchniowe ubytki kamiennego gzymsu cokołowego, wtórne przemalowania oraz ciemne nawarstwienia pokrywające powierzchni kamienia, ubytki zaprawy w spoinach kamiennych bloków.

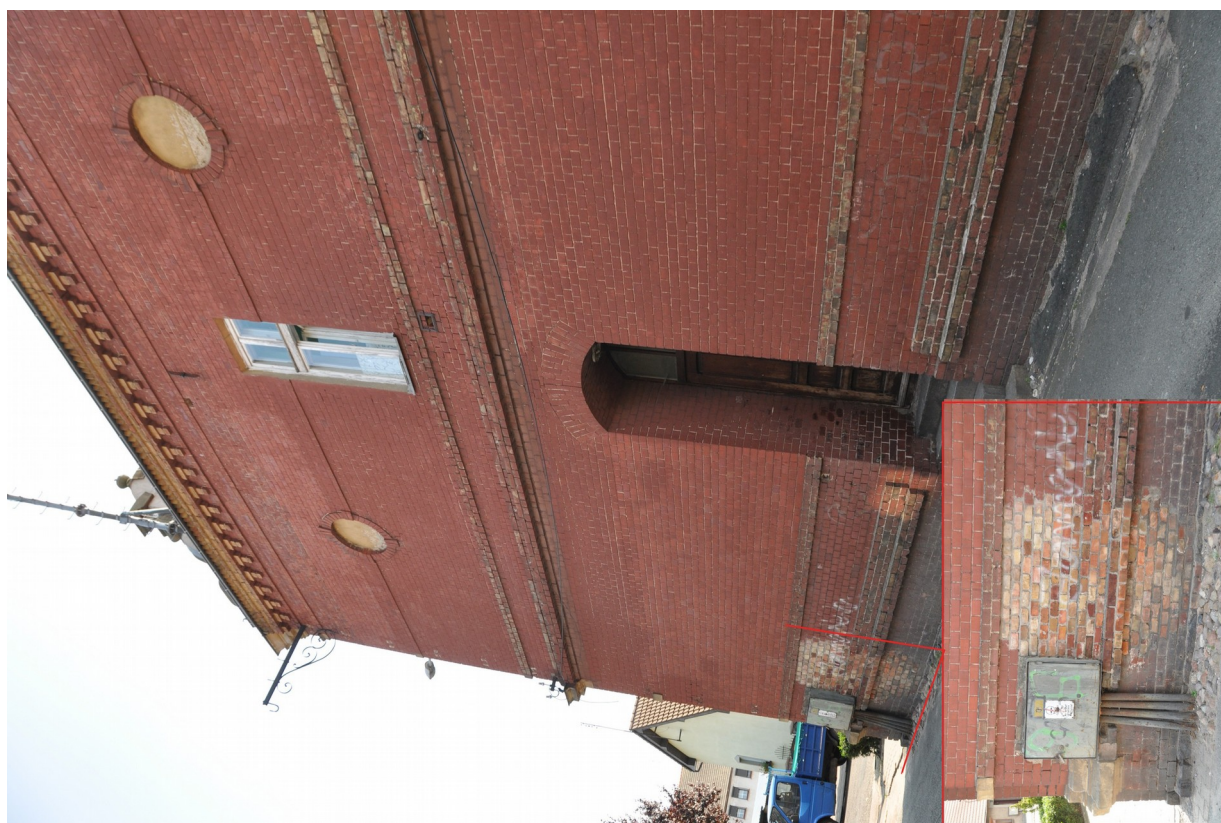
Fot. 14. Fragment elewacji północnej obiektu - obecny stan zachowania. Widoczne m.in. wtórne przemalowania ceglanego lica muru oraz przekształcenia w obrębie strefy cokołowej.

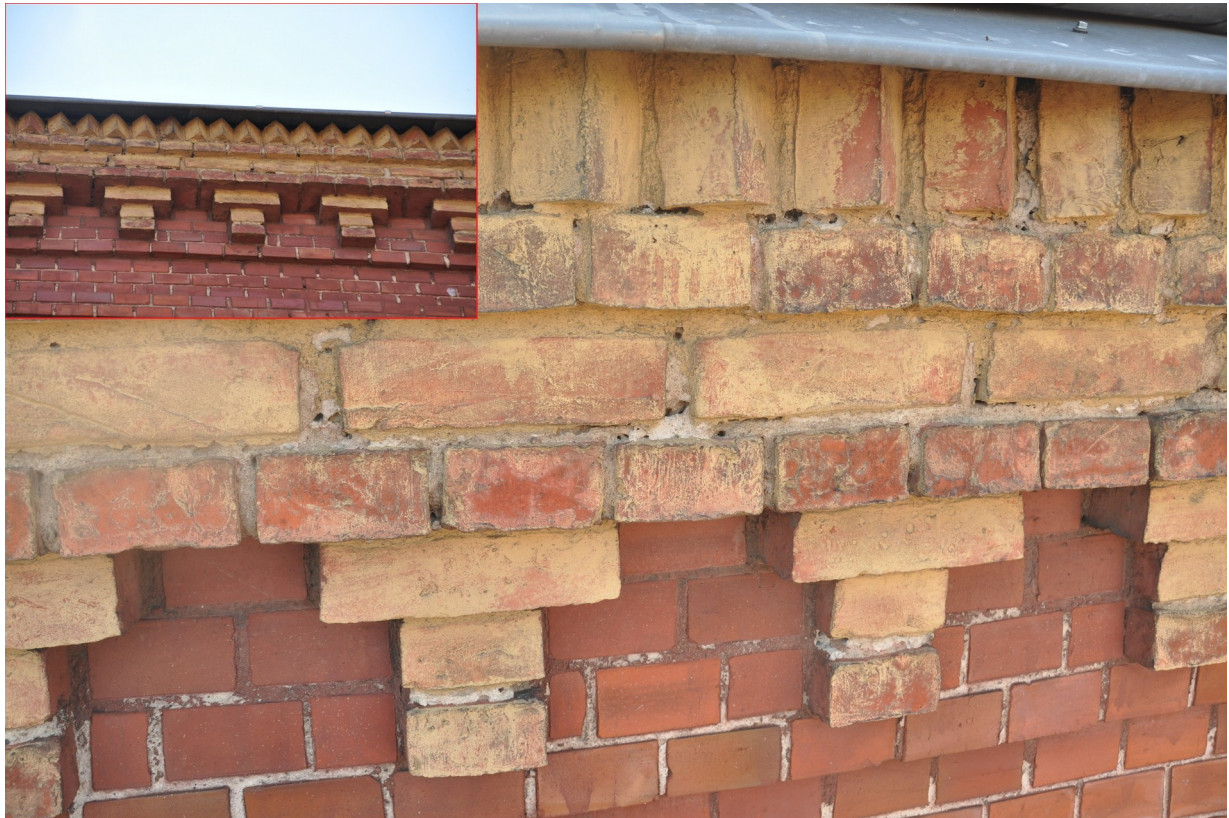
Fot. 15. Fragment gzymsu koronującego elewacji północnej - obecny stan zachowania. Widoczne m.in. ubytki zapraw w spoinach, wtórne przemalowania cegieł gzymsu powłoką malarską w kolorze ugrowym.

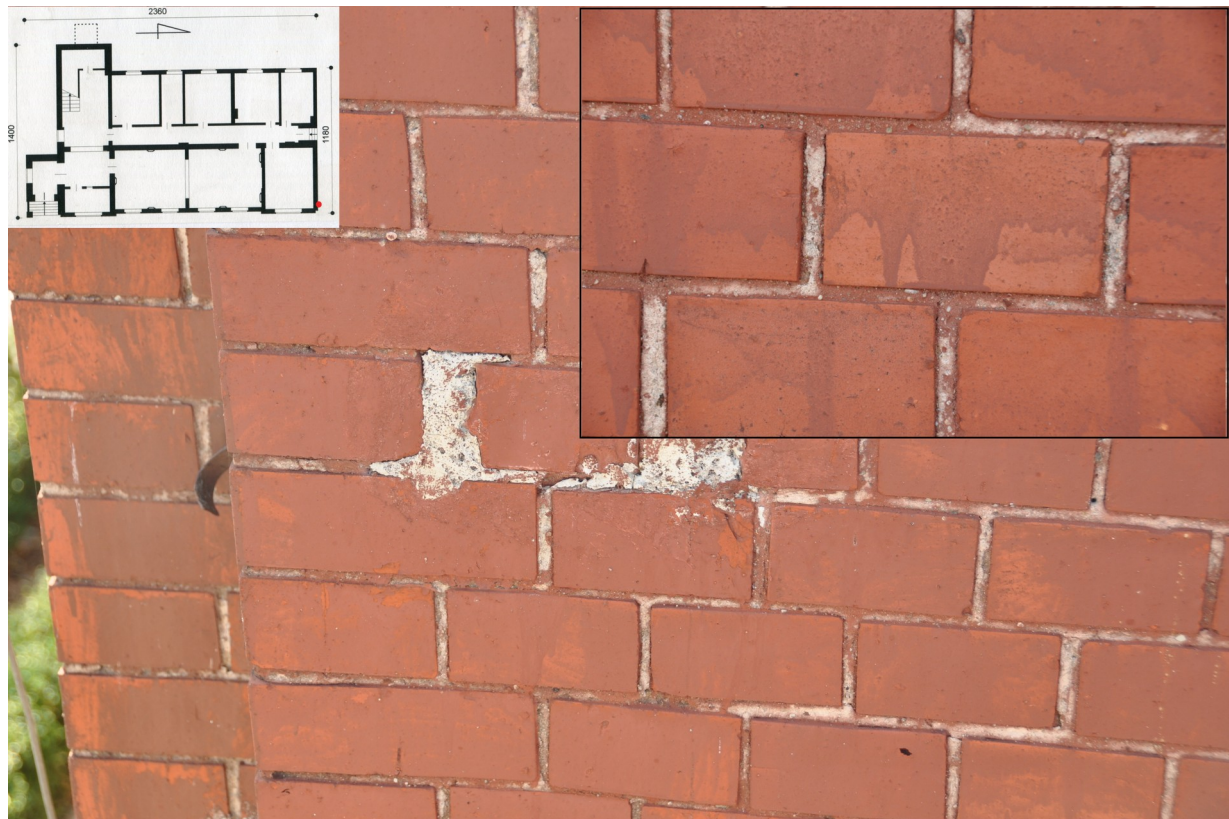
Fot. 16. Fragment elewacji północnej z widocznymi śladami wtórnych powłok malarskich pokrywających powierzchnię ceglanego lica obiektu.

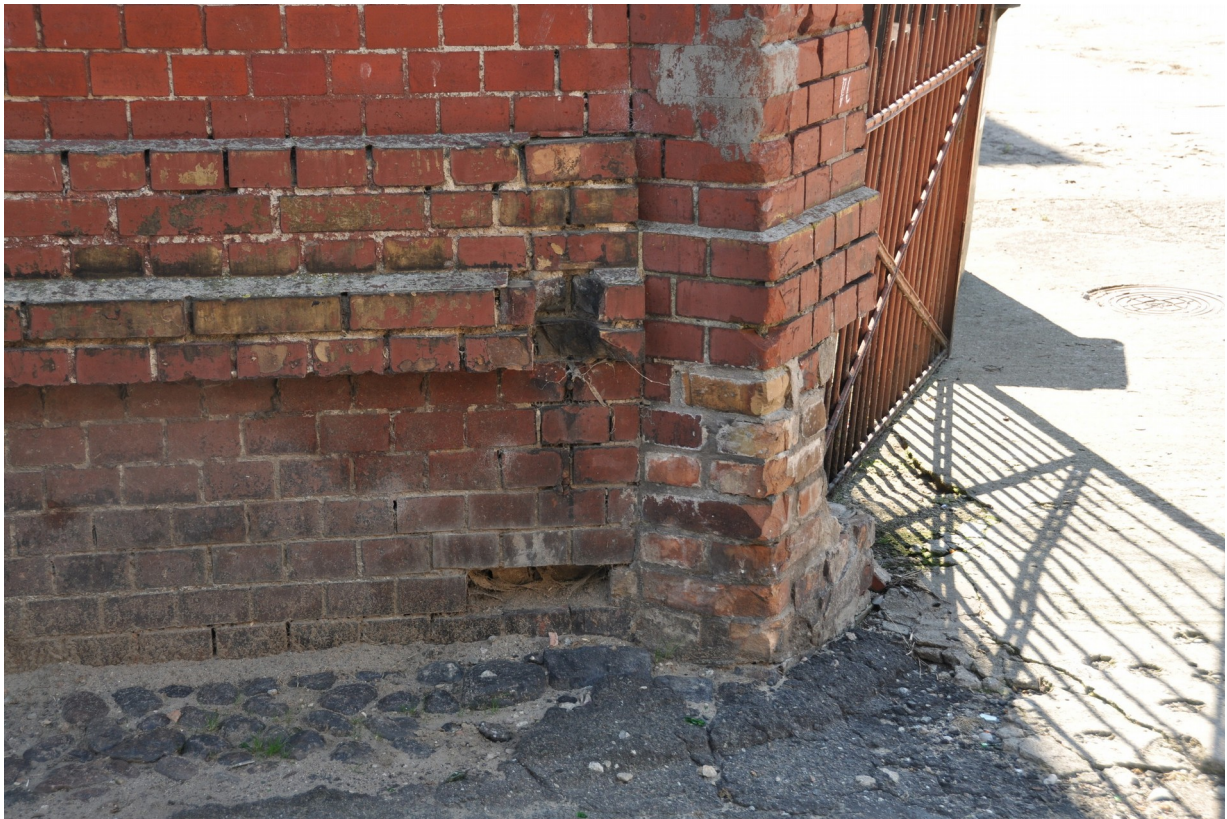
Fot. 17. *Naróżnik elewacji północnej. Zniszczenia w obrębie profili gzymsu strefy cokołowej oraz słupa bramy wjazdowej na dziedziniec.*

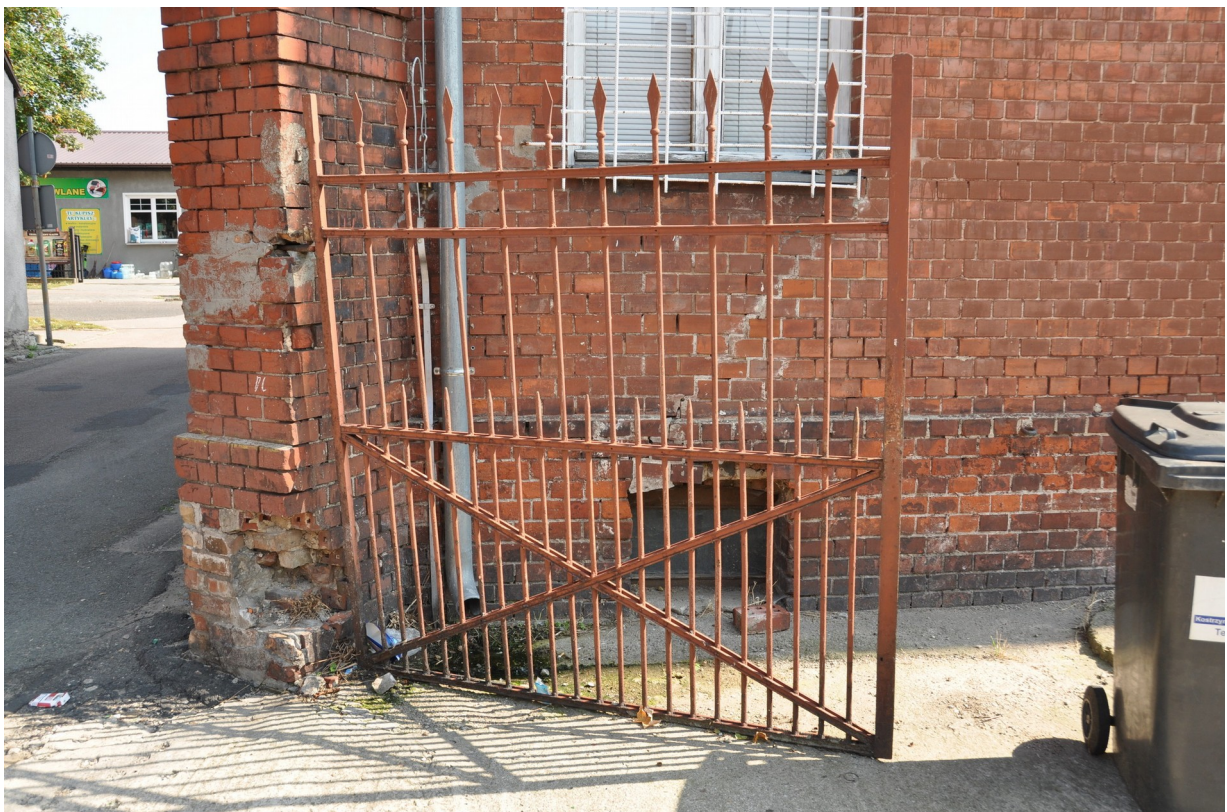
Fot. 18. *Jedno z przesł bramy wjazdowej na dziedziniec urzędu. Widoczne głębokie ubytki struktury ceglanego słupa oraz częściowe, błędnie przeprowadzone uzupełnienia powierzchni. W dolnych partiach słupa ubytek trzpienia dolnego zawiasu bramy.*

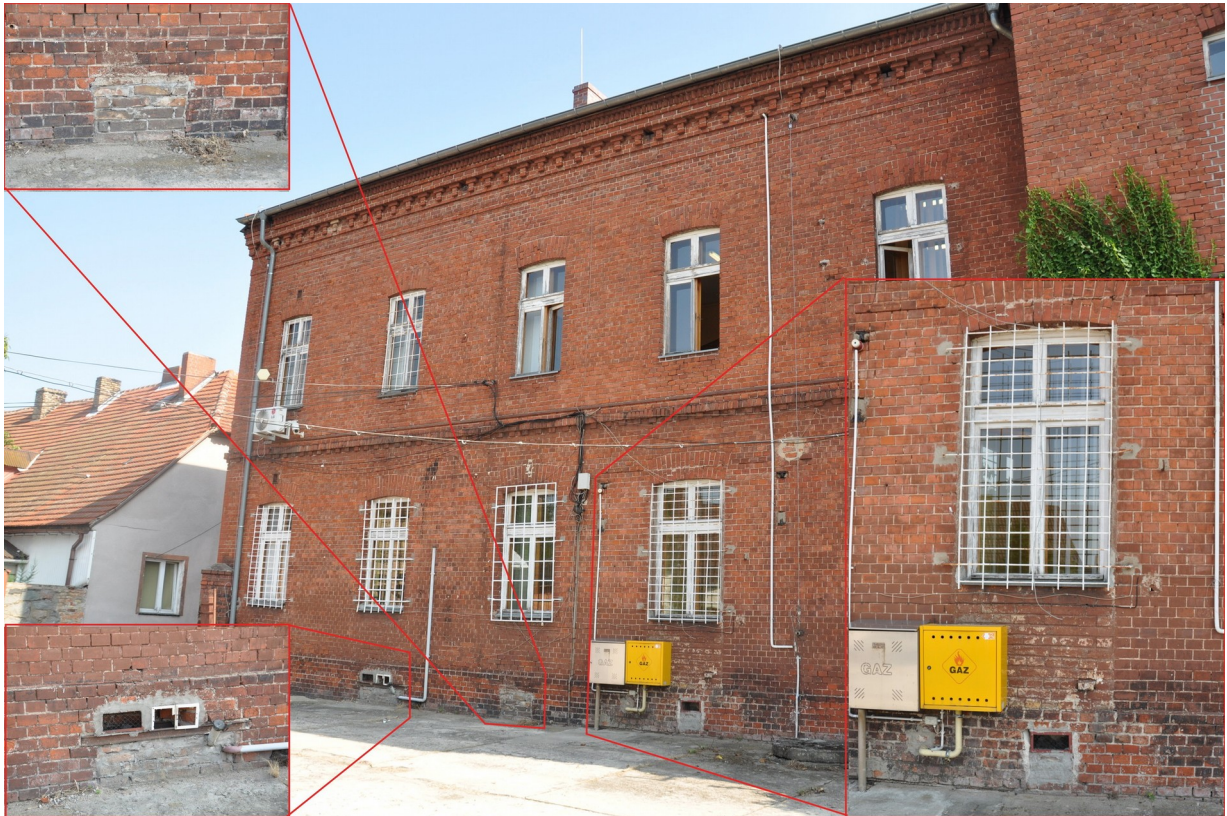
Fot.19. Fragment elewacji zachodniej budynku - obecny stan zachowania. Widoczne wtórne przekształcenia muru w obrębie strefy cokołowej – okienka piwnic oraz w obrębie otworu okiennego pierwszej kondygnacji.

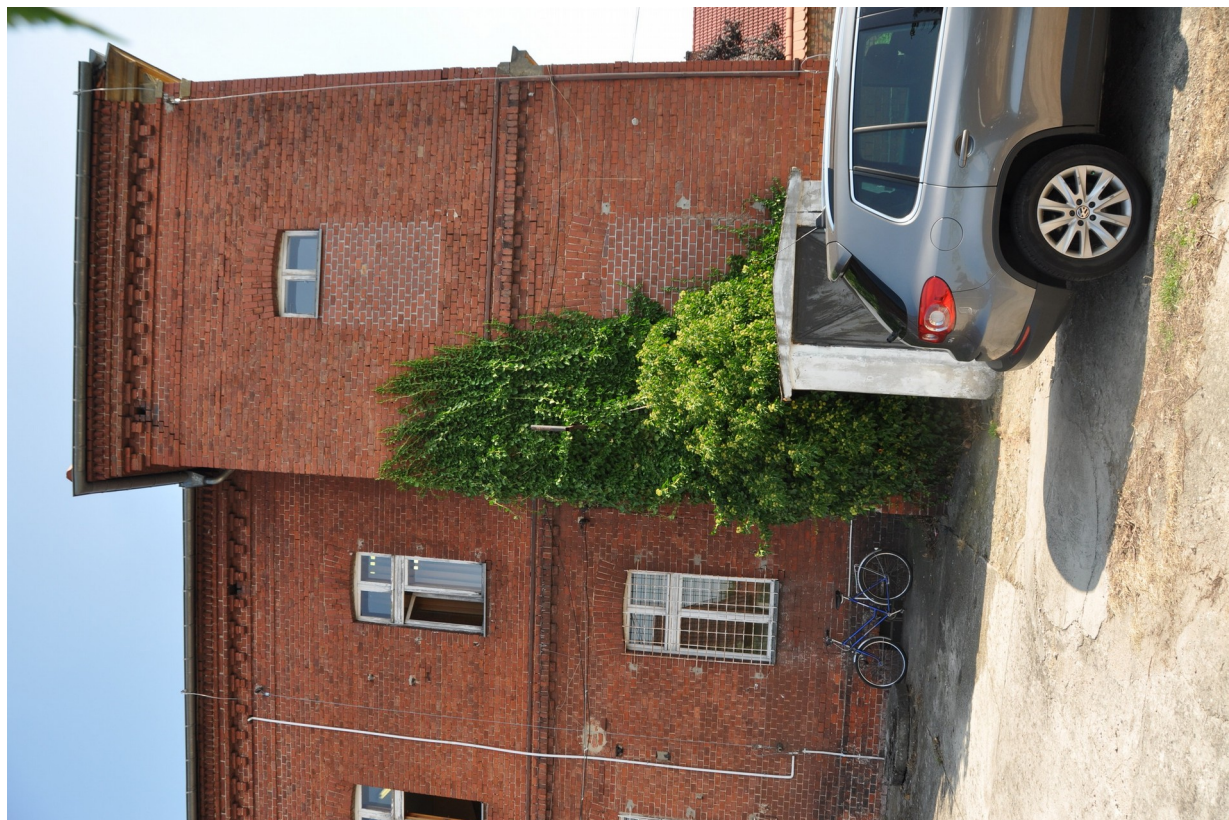
Fot. 20. Fragment elewacji zachodniej z widoczną klatką schodową- obecny stan zachowania. Widoczny m.in. zamurowany otwór okienny pierwszej kondygnacji klatki schodowej oraz przekształcenia w obrębie otworu okiennego drugiej kondygnacji.

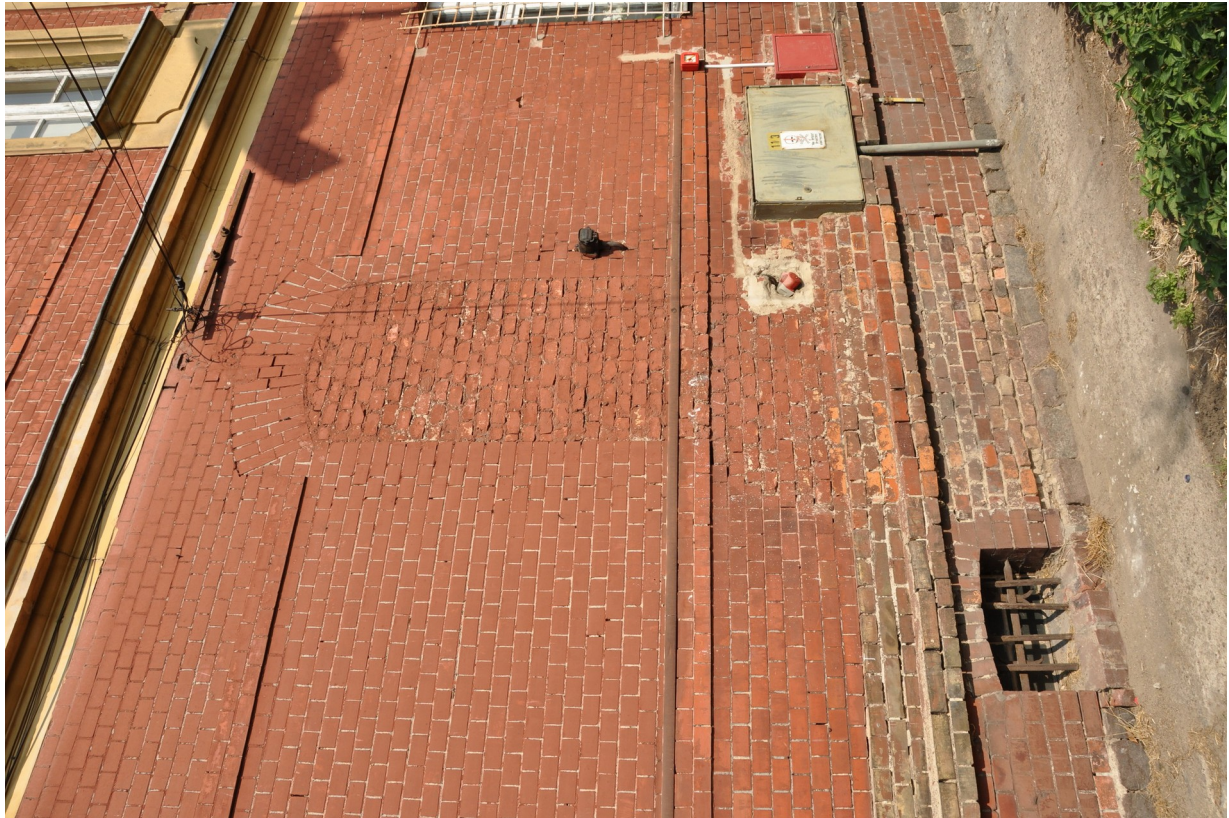
Fot. 21. Fragment elewacji południowej budynku - obecny stan zachowania. Widoczne m. in. przemalowania ceglanego lica muru, wtórne zamurowanie otworu okiennego, przekształcenia w obrębie strefy cokołowej (w tym obecność elementów instalacji elektrycznej).

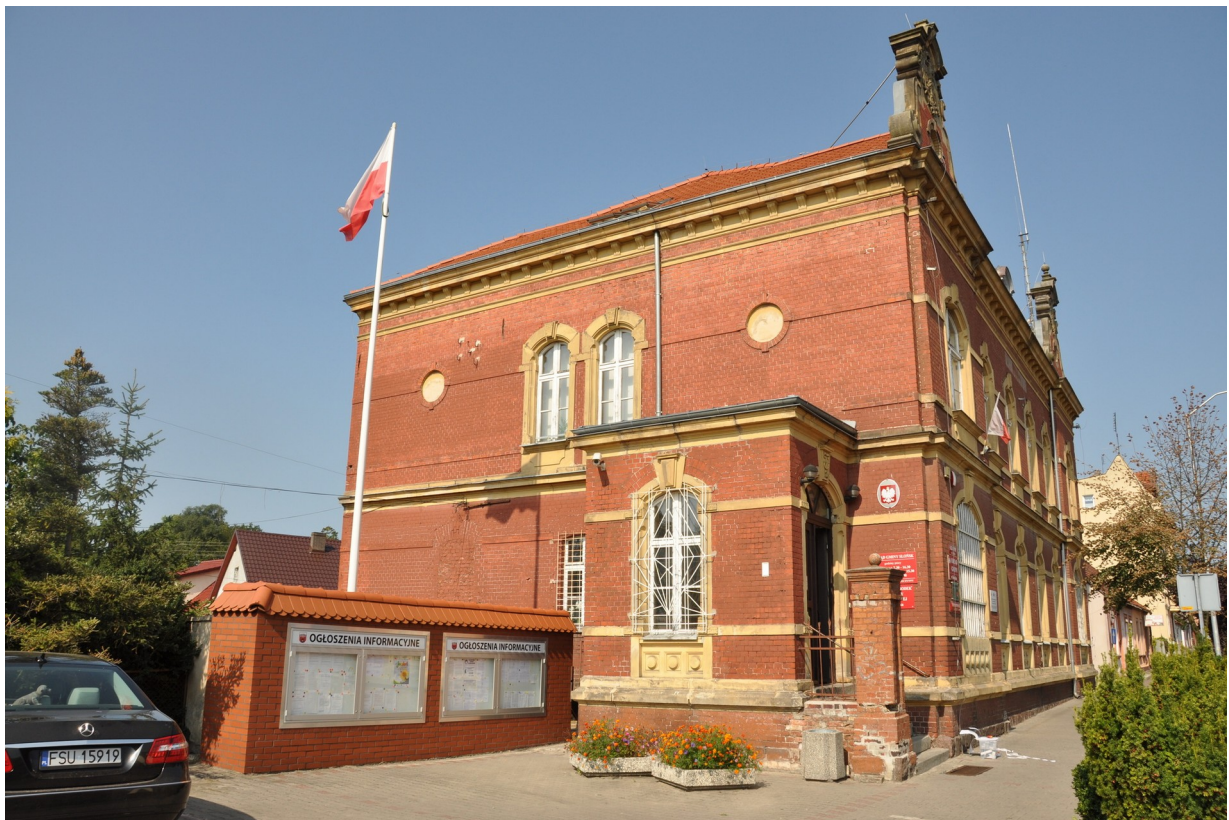
Fot. 22. Elewacja południowa wraz z przedsionkiem - obecny stan zachowania.

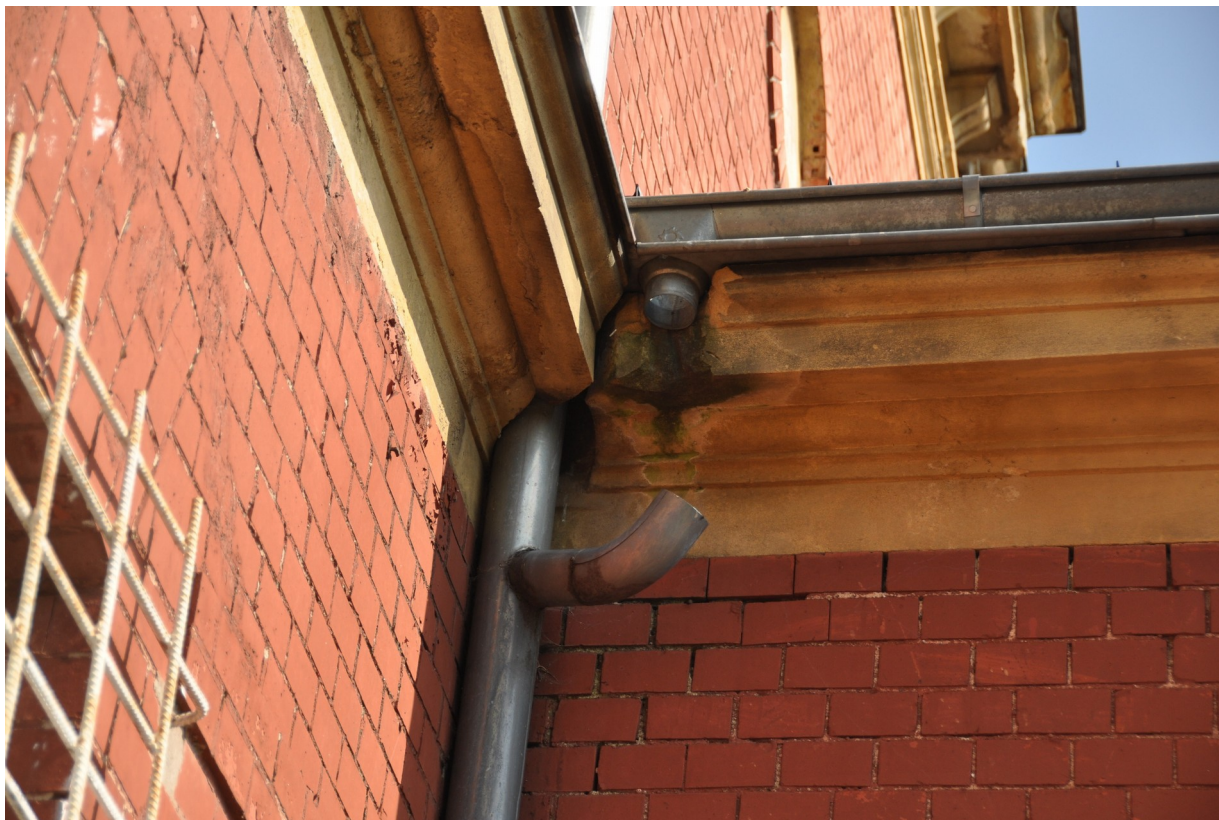
Fot. 23. Narożnik na styku elewacji południowej z elewacją zachodnią przedsionka - obecny stan zachowania. Widoczne przerwane połączenie rury spustowej z rynną dachu przedsionka. W wyniku silnego zawilgocenia powierzchnie gzymsu koronującego ze śladami przebarwień oraz pokryte licznymi koloniami mikroorganizmów.

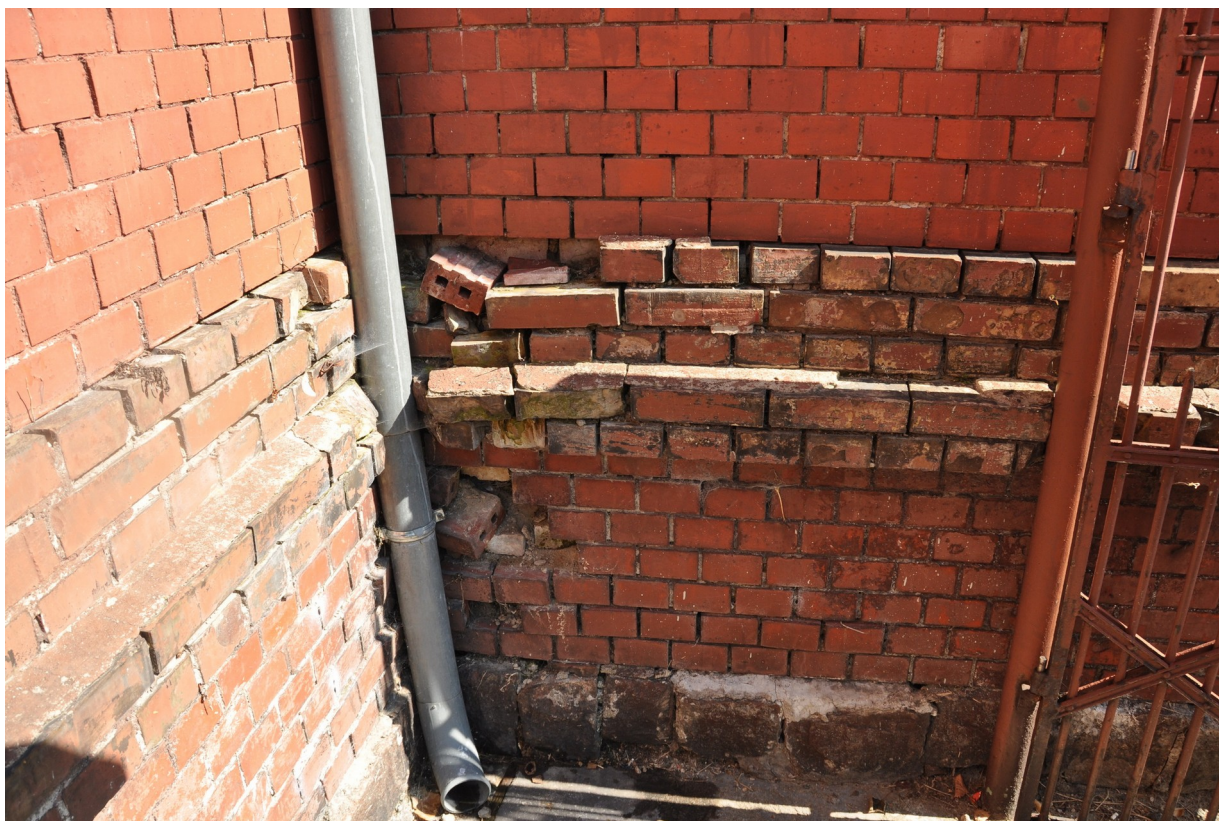
Fot. 24. Narożnik na styku elewacji południowej z elewacją zachodnią przedsionka, strefa cokołowa - obecny stan zachowania. Widoczne zniszczenia gzymsu cokołowego powstałe w wyniku nieuszczelnienia instalacji odprowadzającej wodę deszczową z powierzchni dachu przedsionka.
