6.0. DOKUMENTACJA FOTOGRAFICZNA OBIEKTU

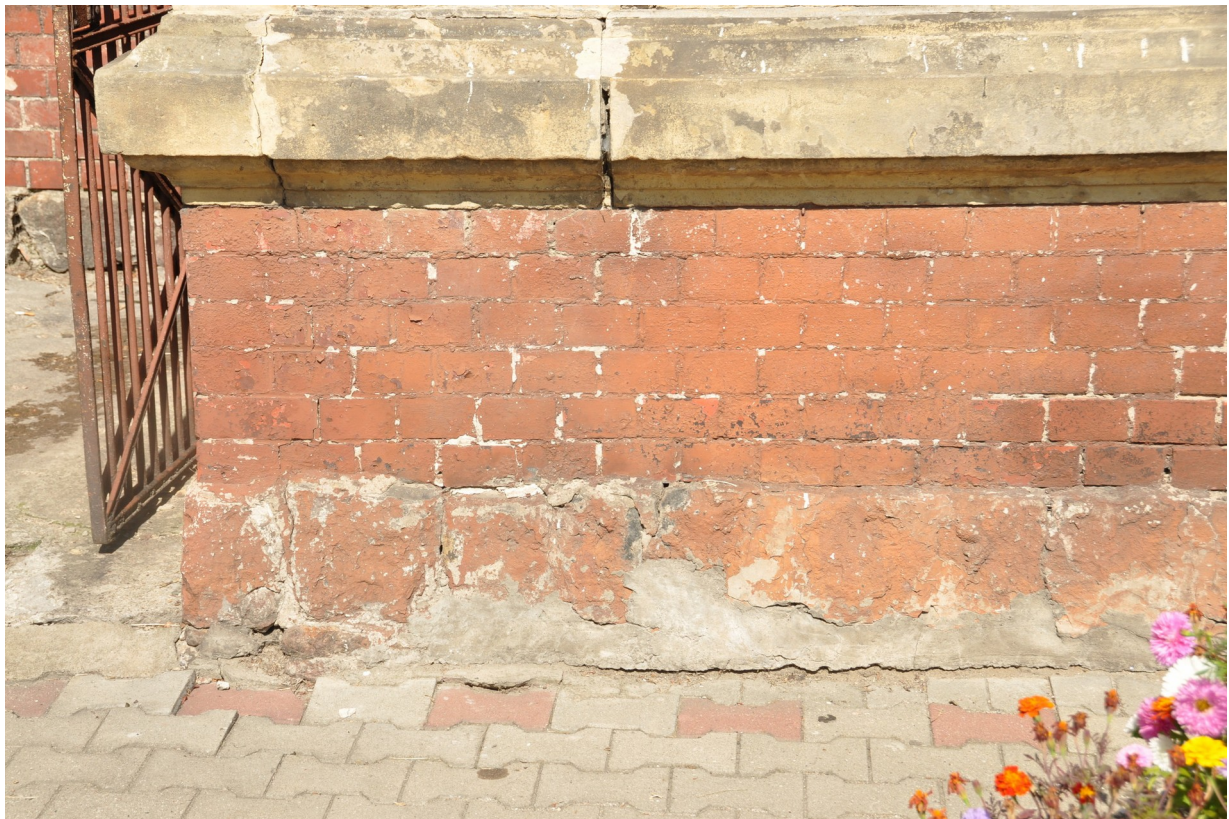
Fot. 25. Strefa cokołowa w obrębie elewacji południowej przedsionka. Widoczne czarne nawarstwienia pokrywające powierzchnie kamiennego gzymsu; ubytki zaprawy w spoinach; wtórne powłoki malarskie oraz błędnie przeprowadzone uzupełnienia ubytków zaprawy w spoinach muru.

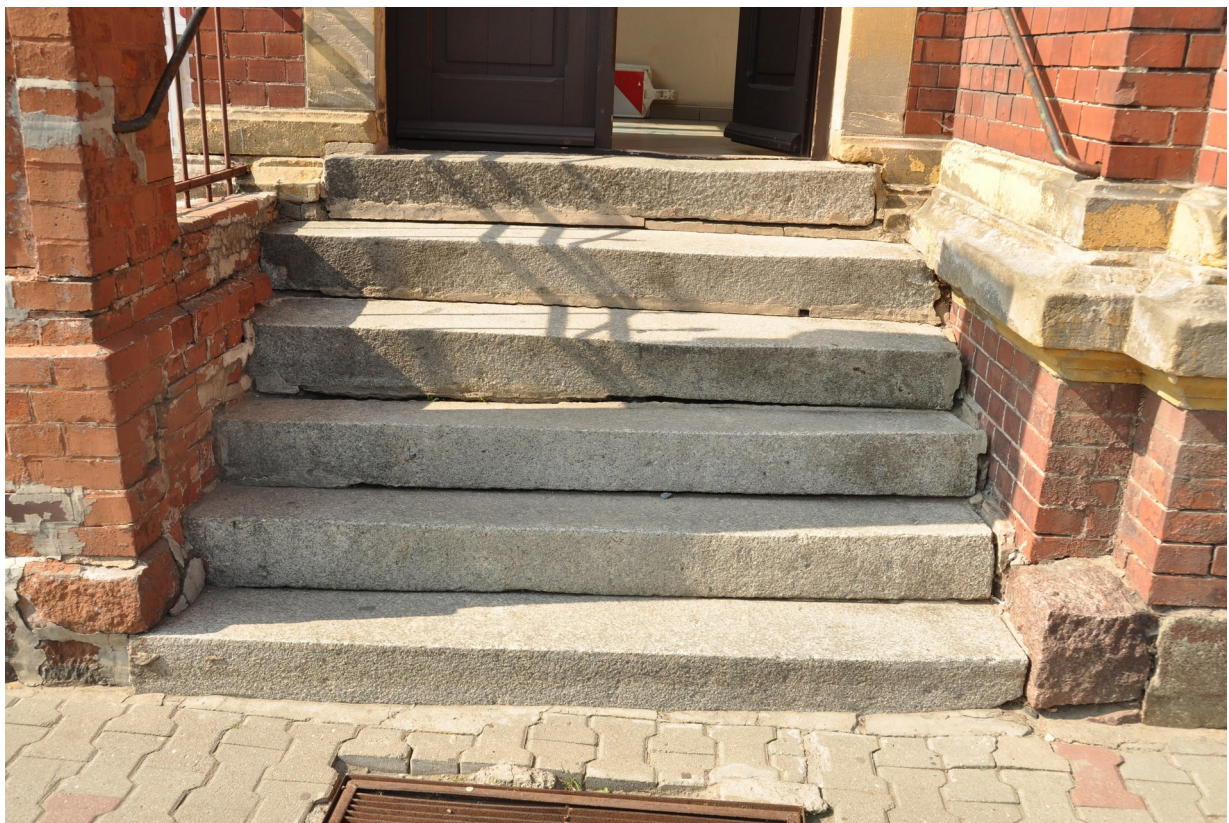
Fot. 26. Stopnie schodów głównego wejścia do obiektu. Widoczne silne rozszczelnienia oraz ubytki zaprawy w spoinach łączących poszczególne bloki granitowych stopni schodów. W przypadku części stopni stwierdzono osiadanie oraz odkształcenia od pierwotnego poziomu.

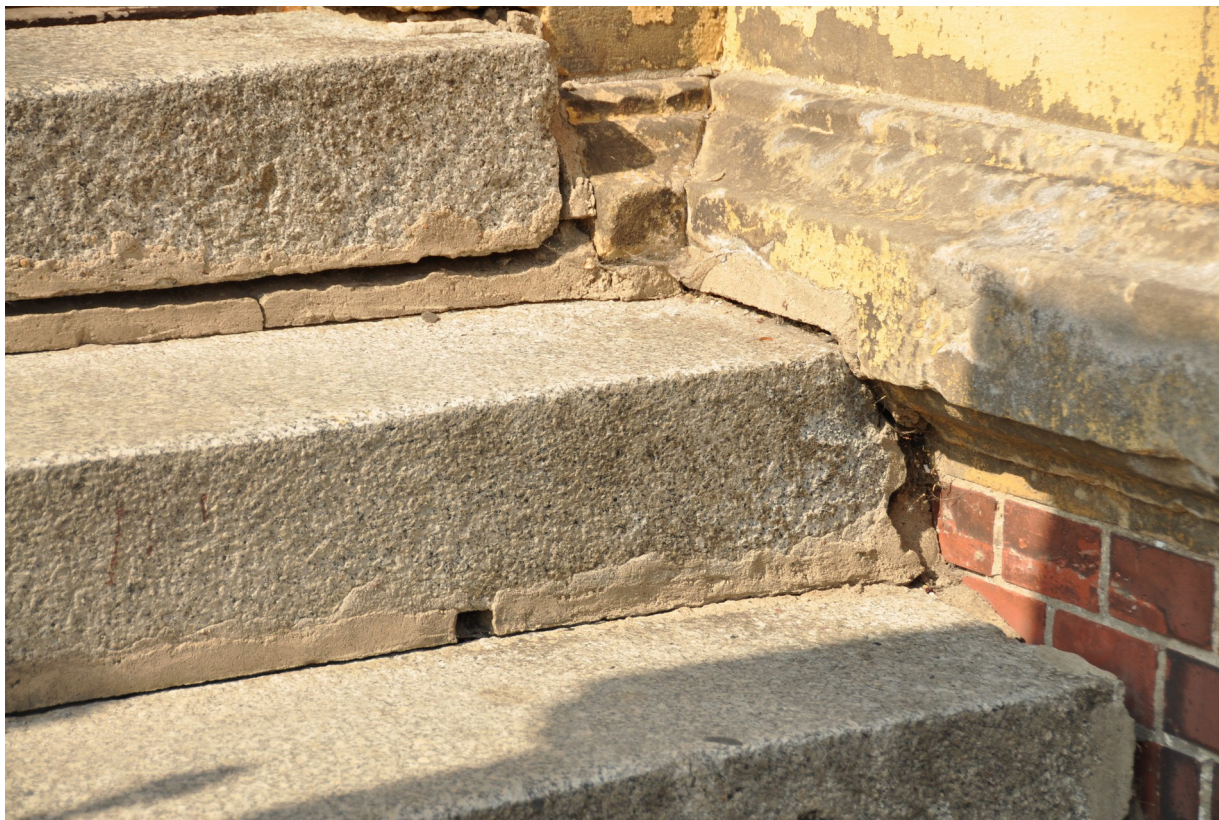
Fot. 27. Zbliżenie na część stopni schodów na styku z elewacją budynku. Widoczne silne rozszczelnienia stopni oraz deformacje ich układu. Ponadto, widoczny fragment gzymsu cokołowego pokrytego wtórną (ugrową) powłoką malarską oraz czarnymi nawarstwieniami.

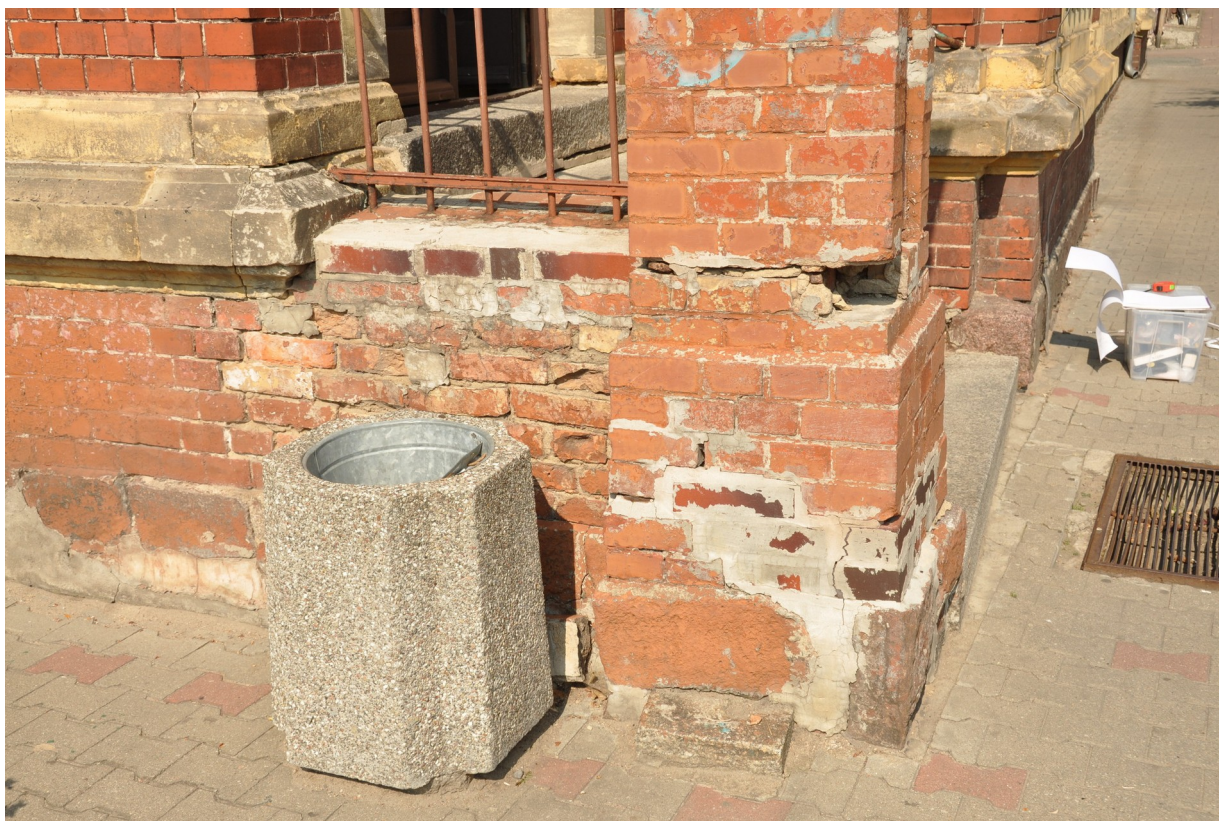
Fot. 28 Zbliżenie na fragment słupa oraz muru schodów wejścia głównego obiektu - obecny stan zachowania. Widoczne ubytki powierzchni konstrukcji słupa oraz liczne wtórne przemurowania i uzupełnienia ubytków

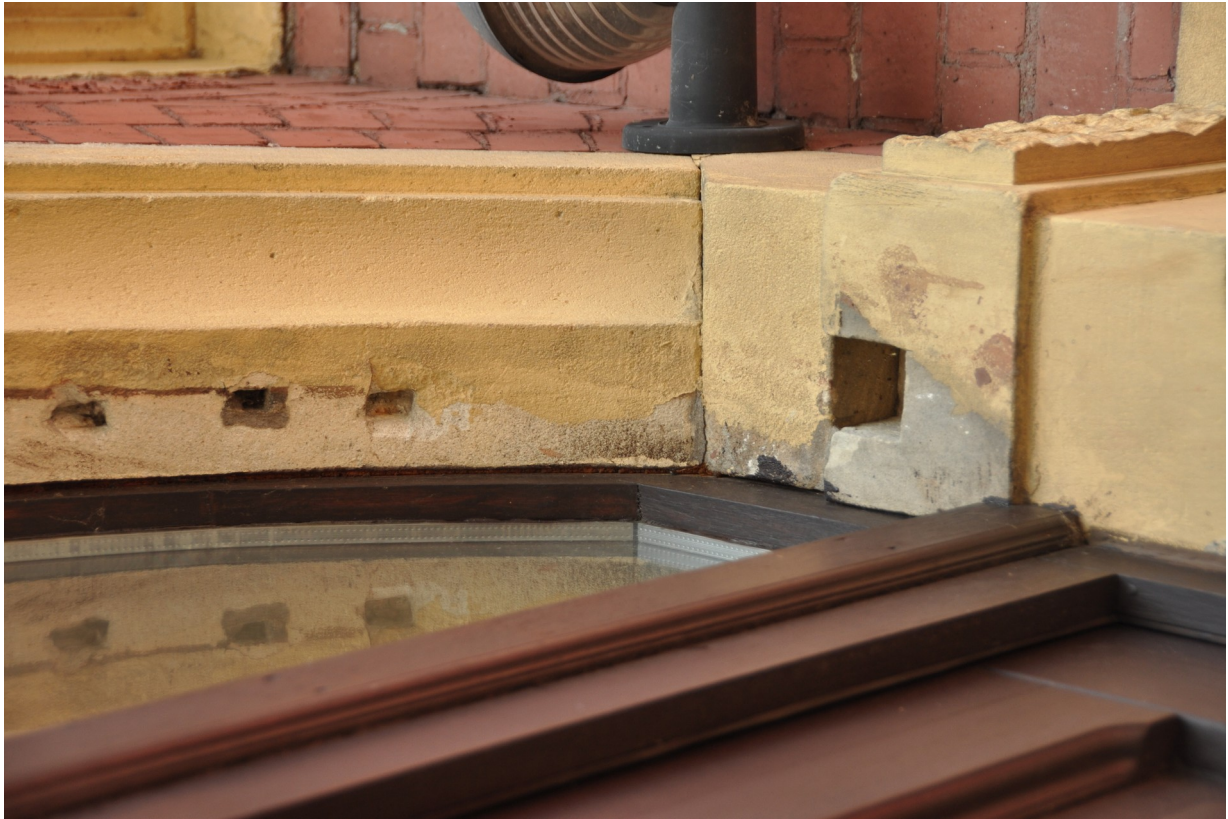
Fot. 29. *Obramienie głównego wejścia do obiektu. Widoczne m.in. gniazda pierwotnej konstrukcji stolarki drzwiowej obiektu.*

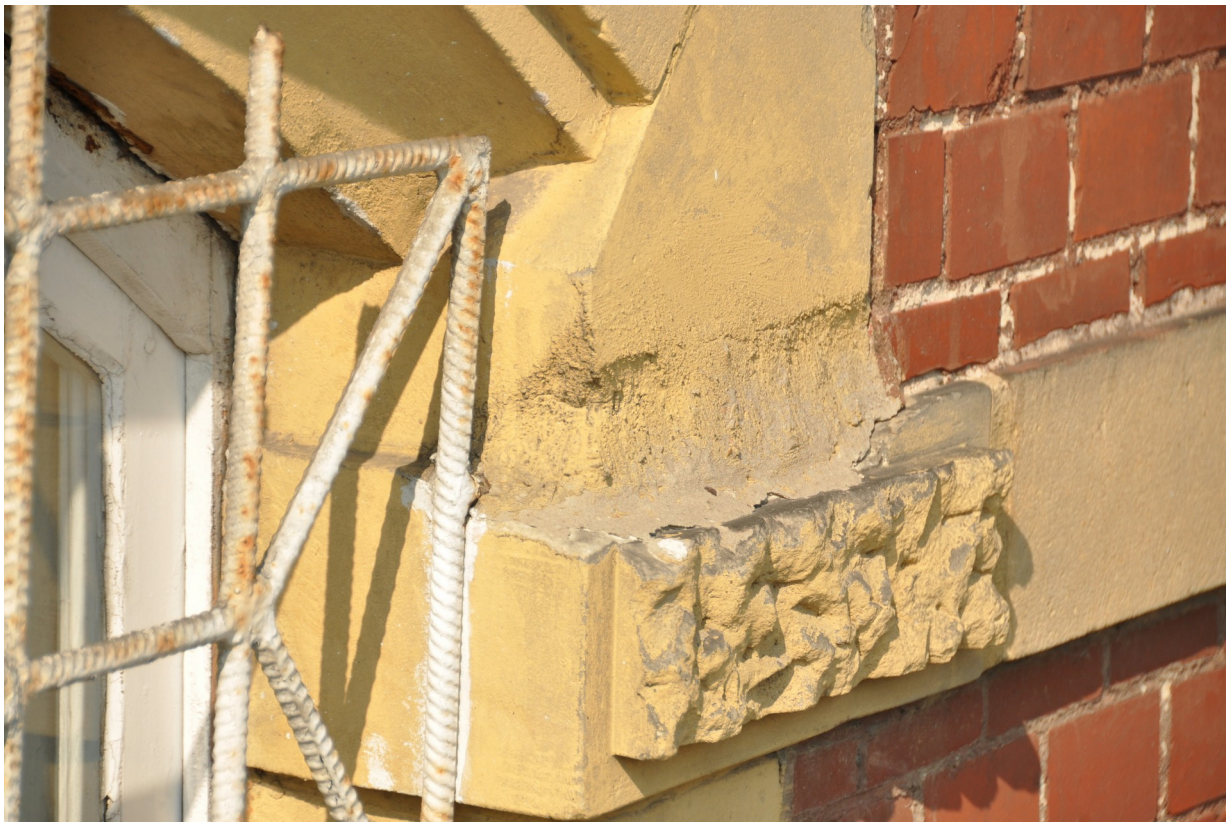
Fot. 30. *Ubytki powierzchni kamiennego obramienia otworu okiennego powstałe w wyniku wtórnego montażu kraty okiennej.*
