Brzania : PRZEKT BUDOWLANY		Inwestor : Gmina Siońsk 66-436 Siońsk ul. Sikorskiego 15	
Objekt : Remont elewacji budynku Urzędu Gminy w Siońsku ul. Sikorskiego 15. 66-436 Siońsk nr ewid. Gr. 162/2 obręb 37-Siońsk		Autor mgr inż. Ryszard Kamtonik	
Projektant architektury mgr inż. arch. Jolanta Duziak		14.03.2018	
Sprawdzający architektury Inż. Witold Jurga		14.03.2018	
Przebieg architektury Upr. bud. w spec. Arch. 68/83/Gw		14.03.2018	
Przebieg architektury Upr. bud. w spec. konstrukcyjnej NR108/87/Gw		14.03.2018	
Przebieg architektury Upr. Budowniczego nr 4752/61		14.03.2018	
PRZEKRÓJ B-B		SKALA: 1:50	
RYS. NR 6

6.0. DOKUMENTACJA FOTOGRAFICZNA OBIEKTU

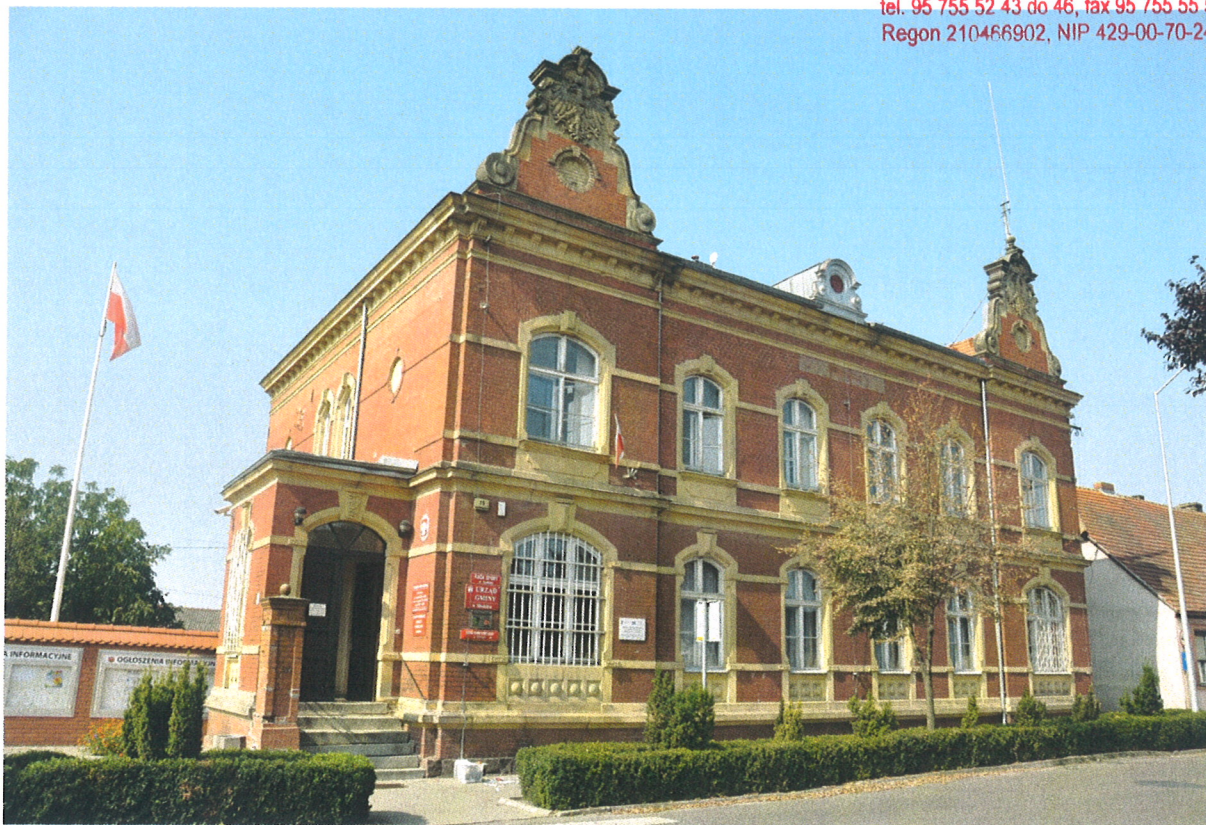
Fot. 3. Elewacja wschodnia - frontowa- obiektu, obecny stan zachowania.

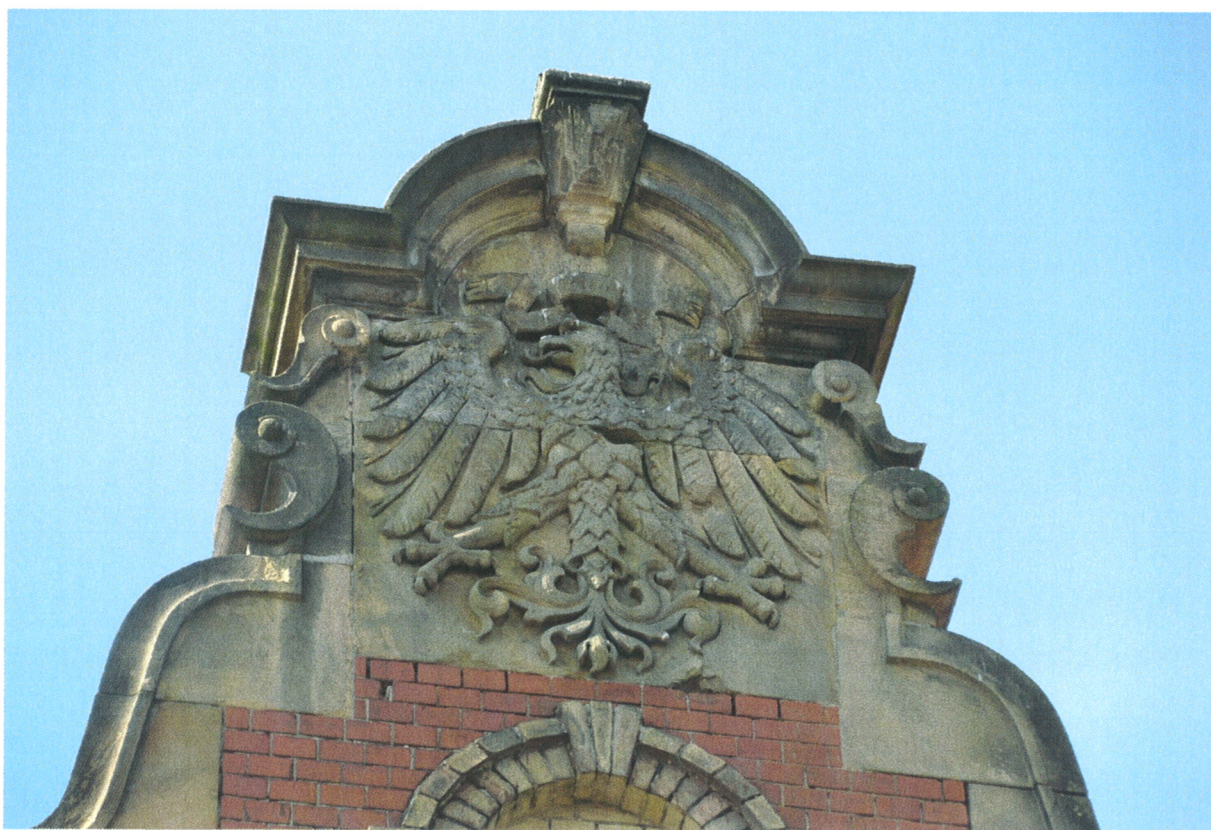
Fot. 4. Płaskorzeźba orła w obrębie lewego szczytu elewacji frontowej obiektu- obecny stan zachowania. Na powierzchni korony inskrypcja – Erbau.

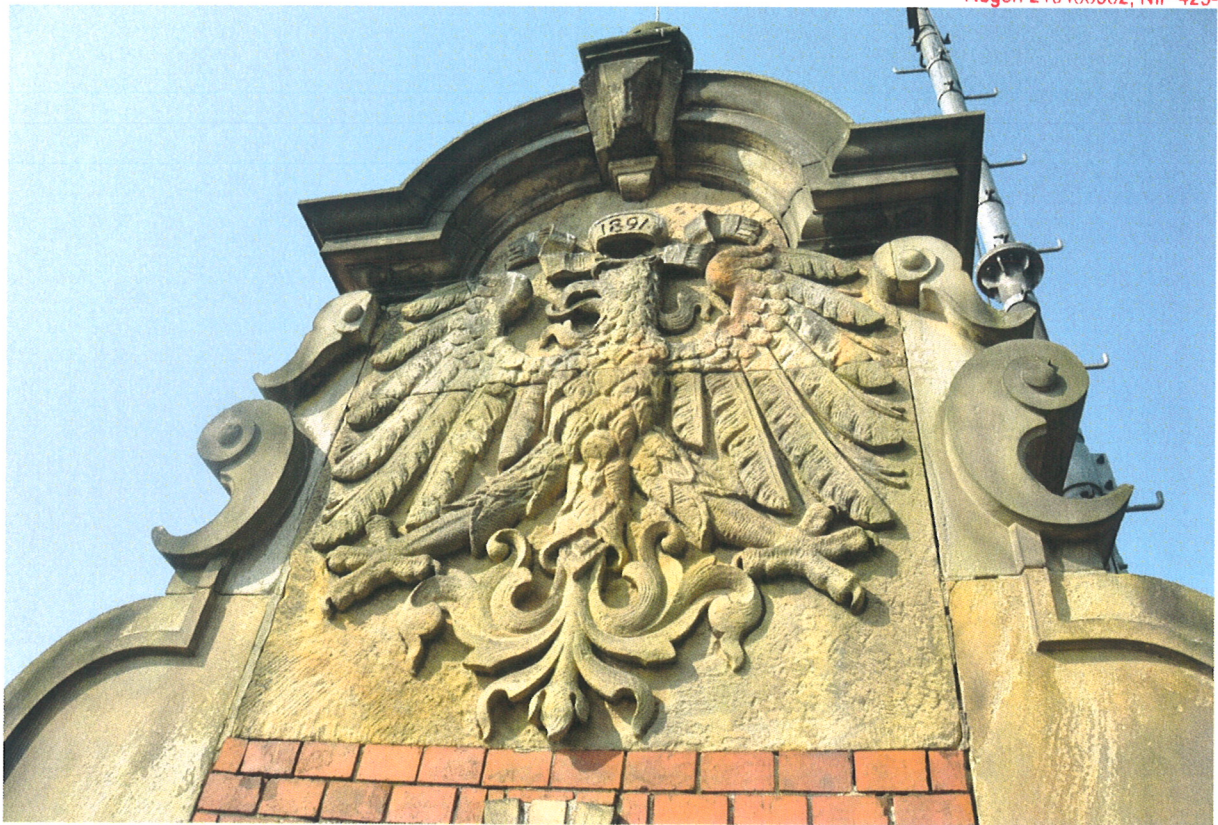
Fot. 5. Obecny stan zachowania płaskorzeźby orła w obrębie prawego szczytu elewacji frontowej. Na powierzchni korony inskrypcja z datą powstania obiektu – 1891.

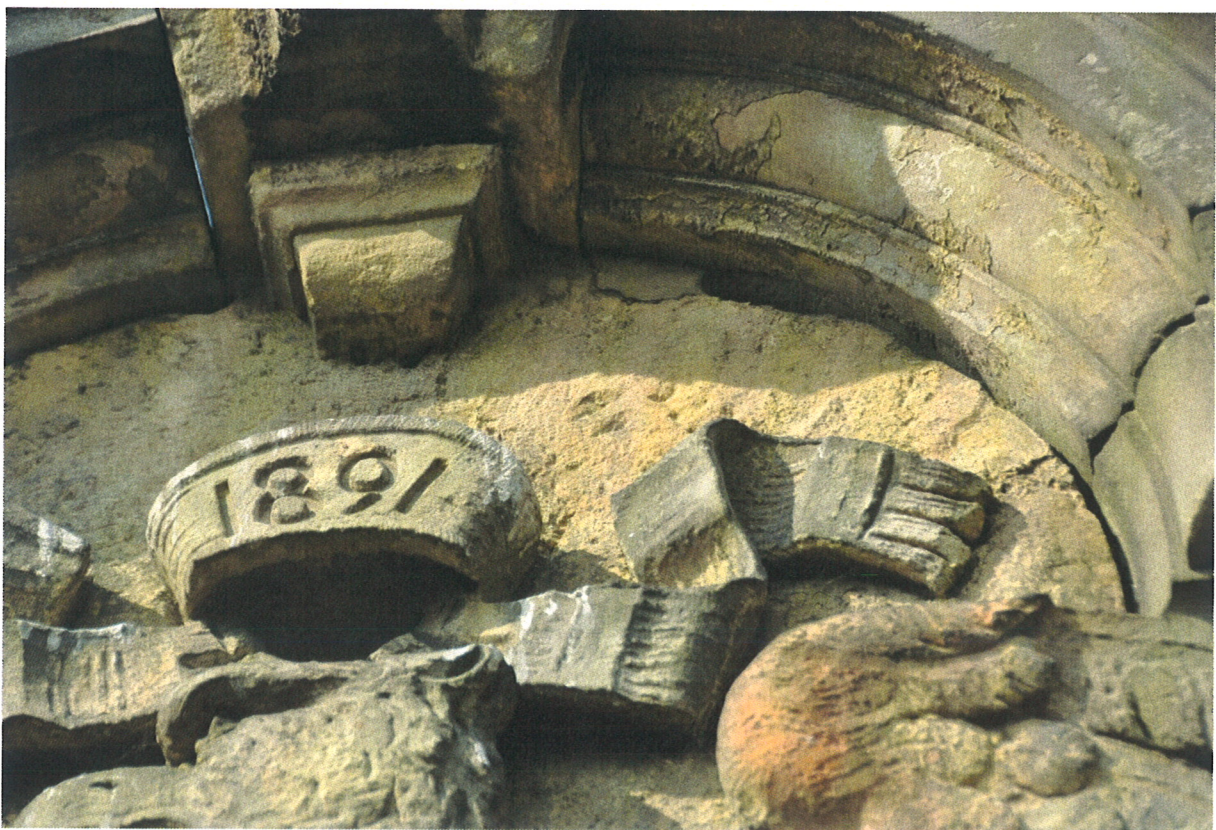
Fot. 6. Zbliżenie na dekorację prawego szczytu elewacji frontowej. Widoczna inskrypcja na wstędze i z datą powstania obiektu. Ponadto widoczne ubytki zaprawy w spoinach, powierzchniowe zniszczenia w obrębie tła dekoracji oraz powłoki malarskie pokrywające powierzchnie gzymsu.

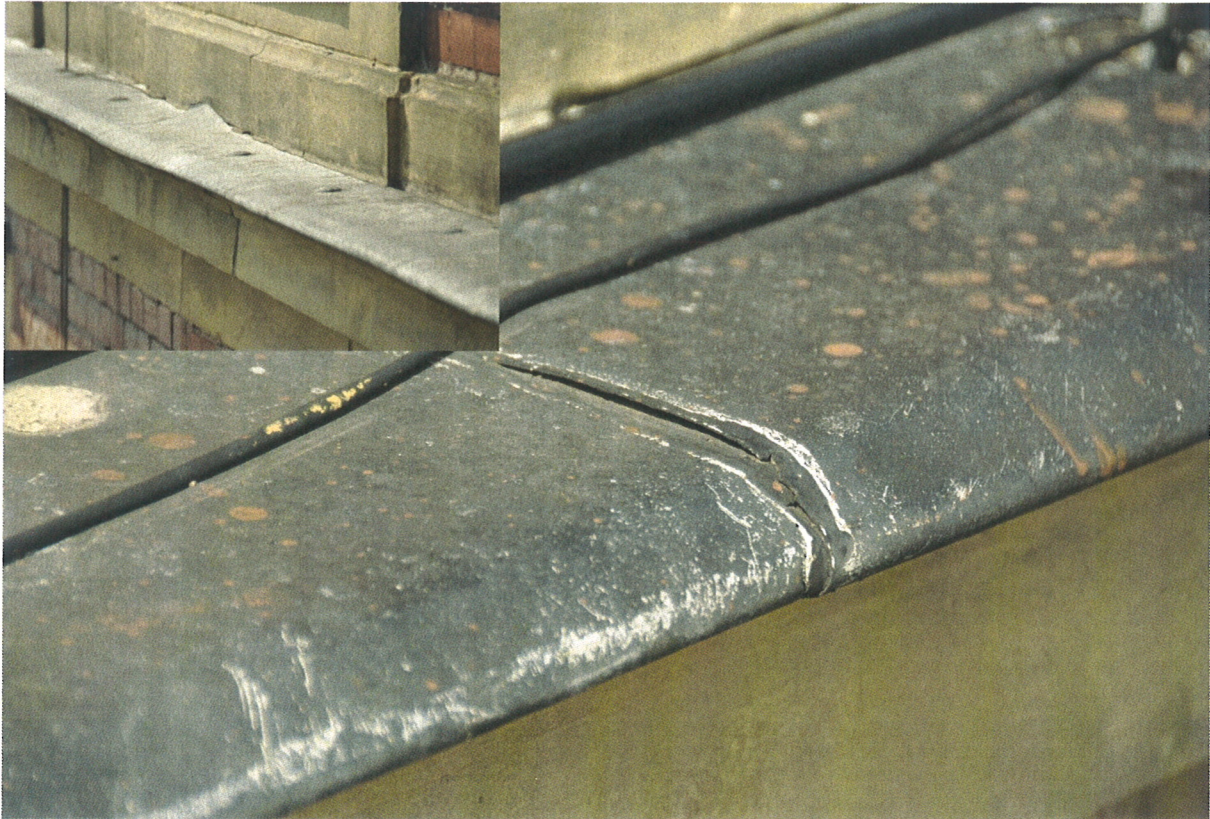
Fot. 7. Fragmenty opierzenia gzymsów - widoczne m.in. rozszczelnienia oraz deformacje blachy.

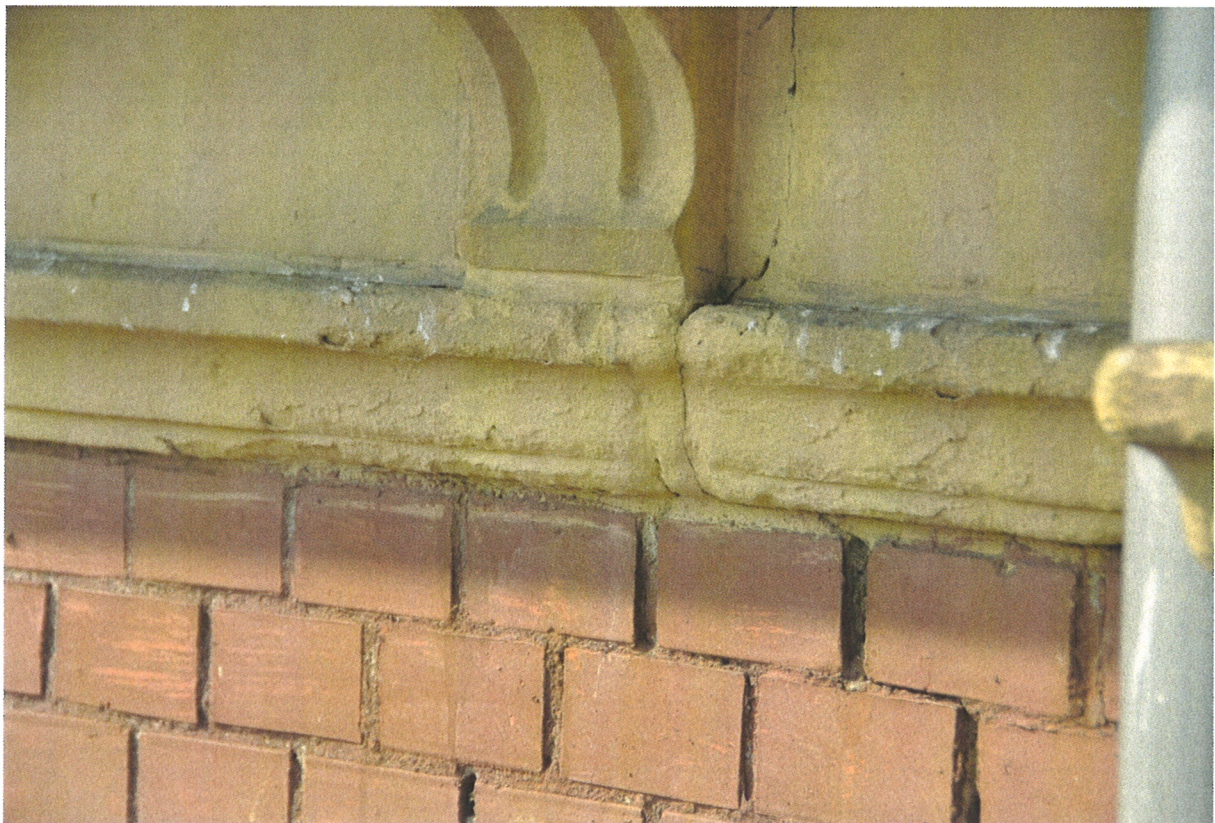
Fot. 8. Fragment kamiennego gzymsu koronującego oraz ceglanego lica elewacji frontowej. W obrębie gzymsu widoczne ubytki powierzchni, ślady dezintegracji granularnej, rozwarstwienia oraz spęcherzenia. Ponadto, powierzchnia kamienia oraz zaprawy w spoinach wtórnie pokryte żółtą powłoką kamienia.

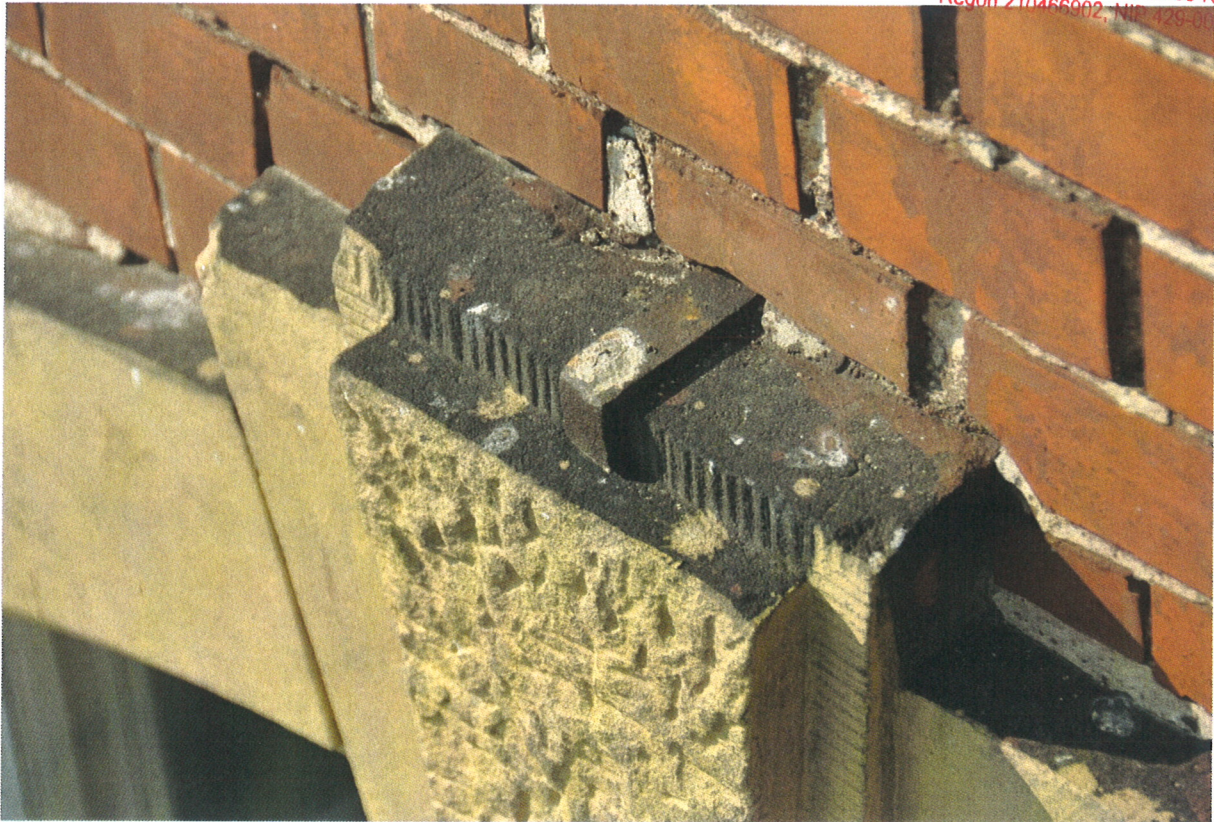
Fot. 9. Fragment kamiennego zwornika i obramienia otworu okiennego. Widoczne czarne nawarstwienia pokrywające górne powierzchnie kamienia, które nie zostały wtórnie przemalowane żółtą powłoką malarską celem wygubienia nawarstwień.

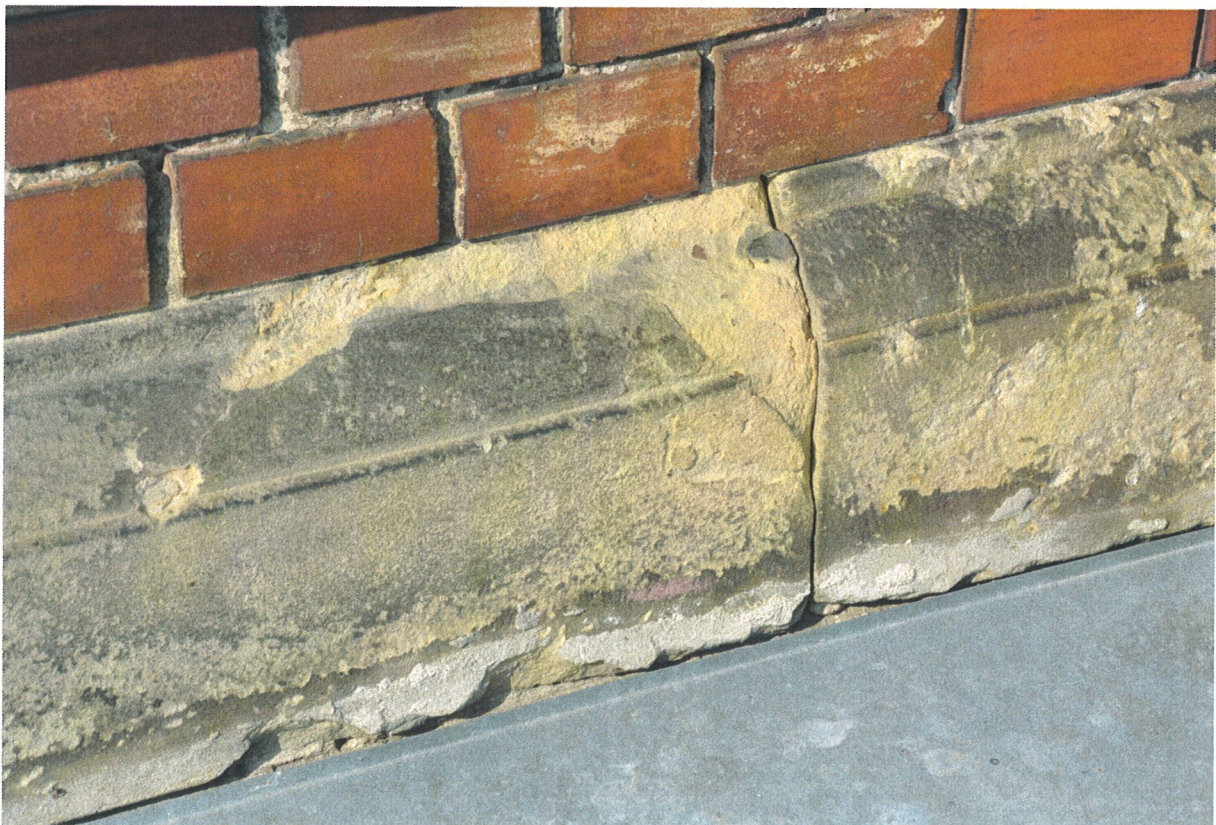
Fot. 10. Fragment kamiennego gzymsu. Widoczne strukturalne pęknięcie bloku kamienia, powierzchniowe ubytki struktury, rozszczelnienia na styku z blachą opierzenia oraz czarne, organiczne nawarstwienia pokrywające powierzchnię kamienia.

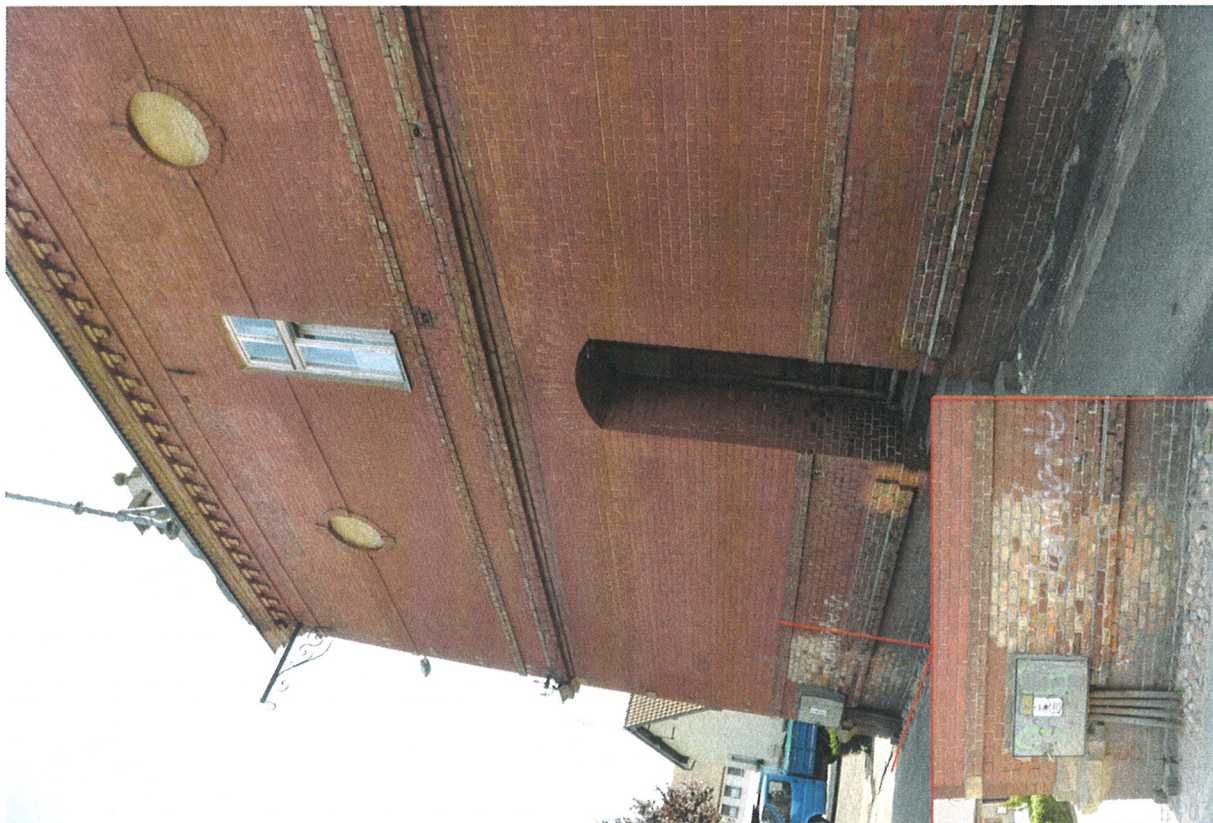
Fot. 14. Fragment elewacji północnej obiektu - obecny stan zachowania. Widoczne m.in. wtórne przemalowania ceglanego lica muru oraz przekształcenia w obrębie strefy cokołowej.
