# Ekspertyza techniczna – ocena stanu technicznego oficyny starostwa w Międzyrzeczu

Oficyna dawnego dworu starostów międzyrzeckich Międzyrzecz ul. Podzamcze 2

Muzeum Ziemi Międzyrzeckiej im. Alfa Kowalskiego ul. Podzamcze 2 66-300 Międzyrzecz

Autorska Pracownia arch. Maciej Małachowicz ul. Borowska 264 50 – 558 Wrocław

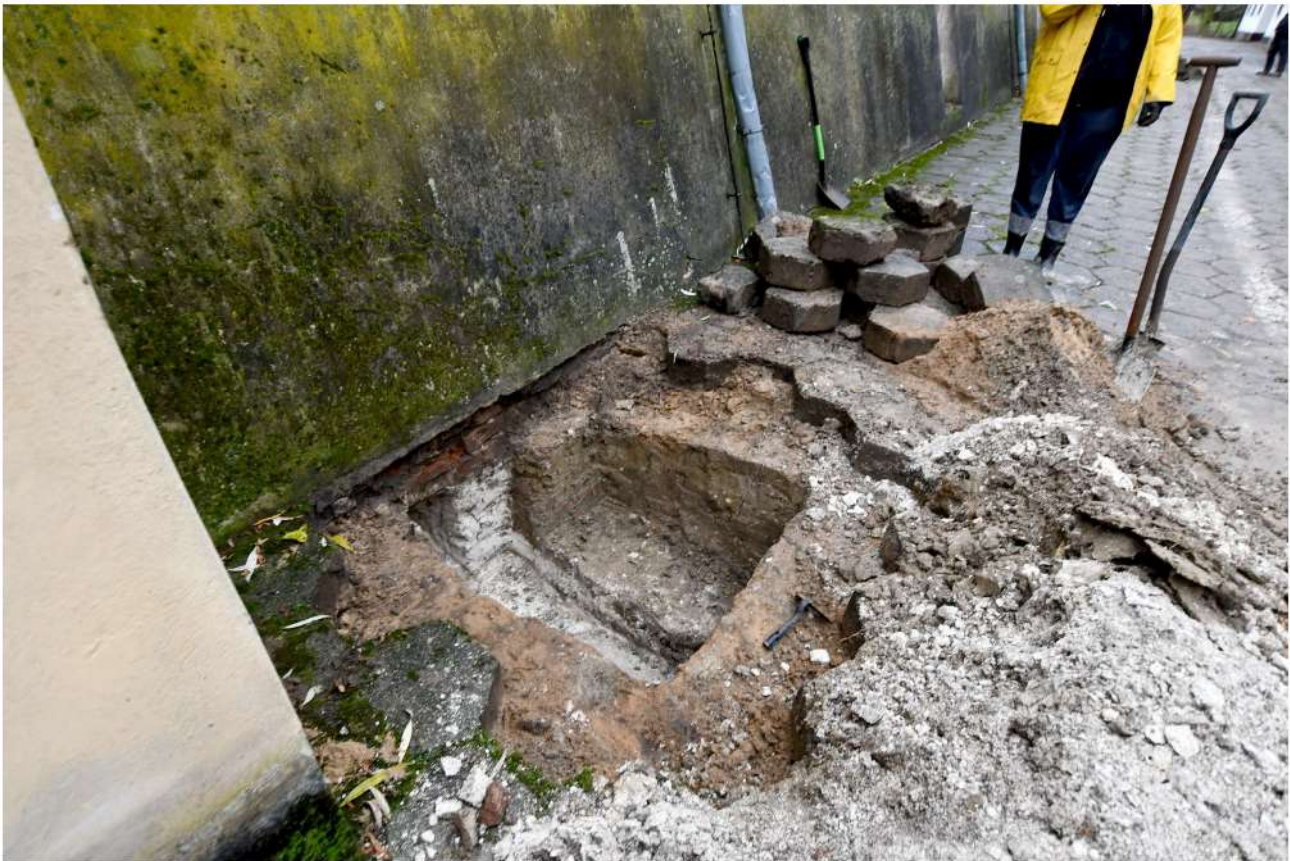
II/1. Oficina dworu starostów międzyrzeckich, wykop sondażowy A pod fundament niepodpiwniczonej części oficyny B

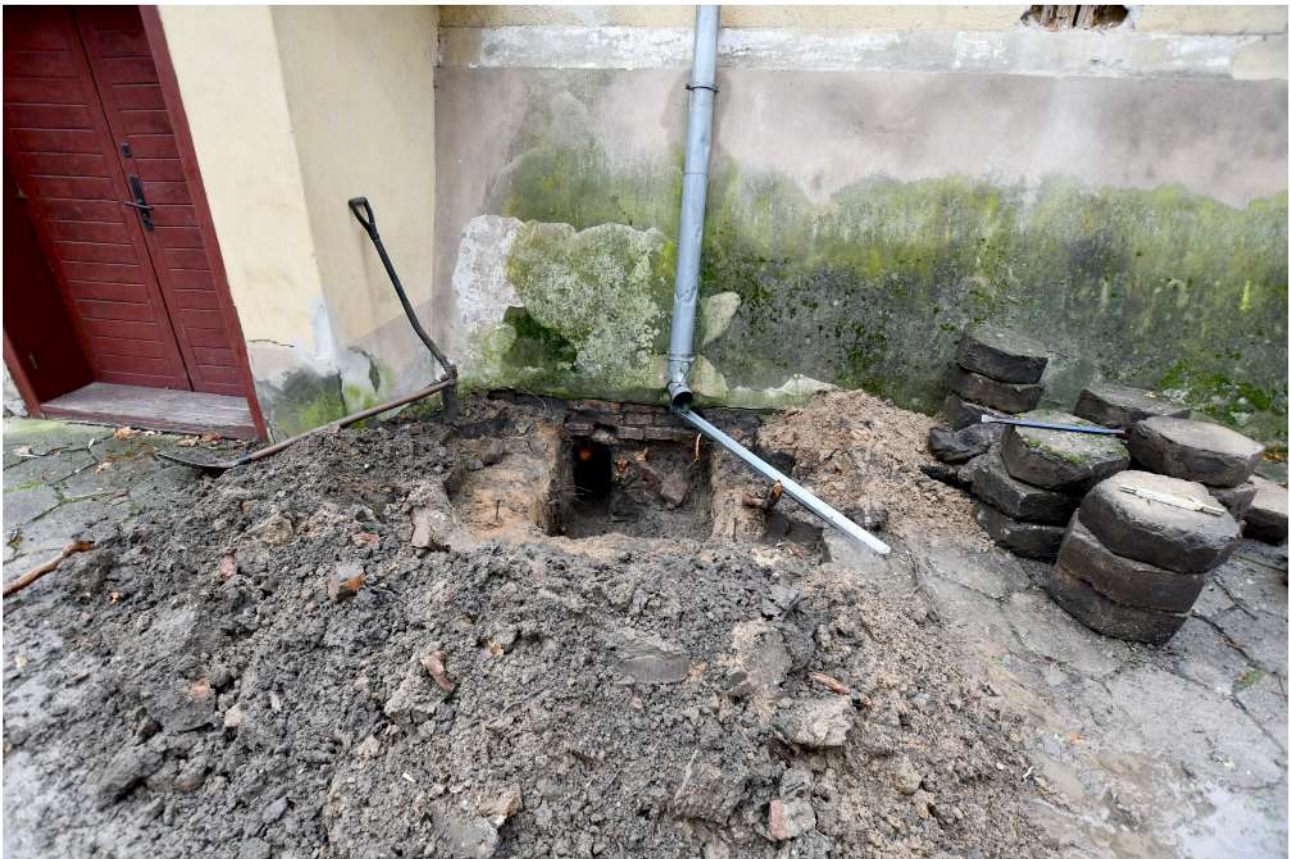
II/2. Oficina dworu starostów międzyrzeckich, wykop sondażowy B pod fundament niepodpiwniczonej części oficyny B

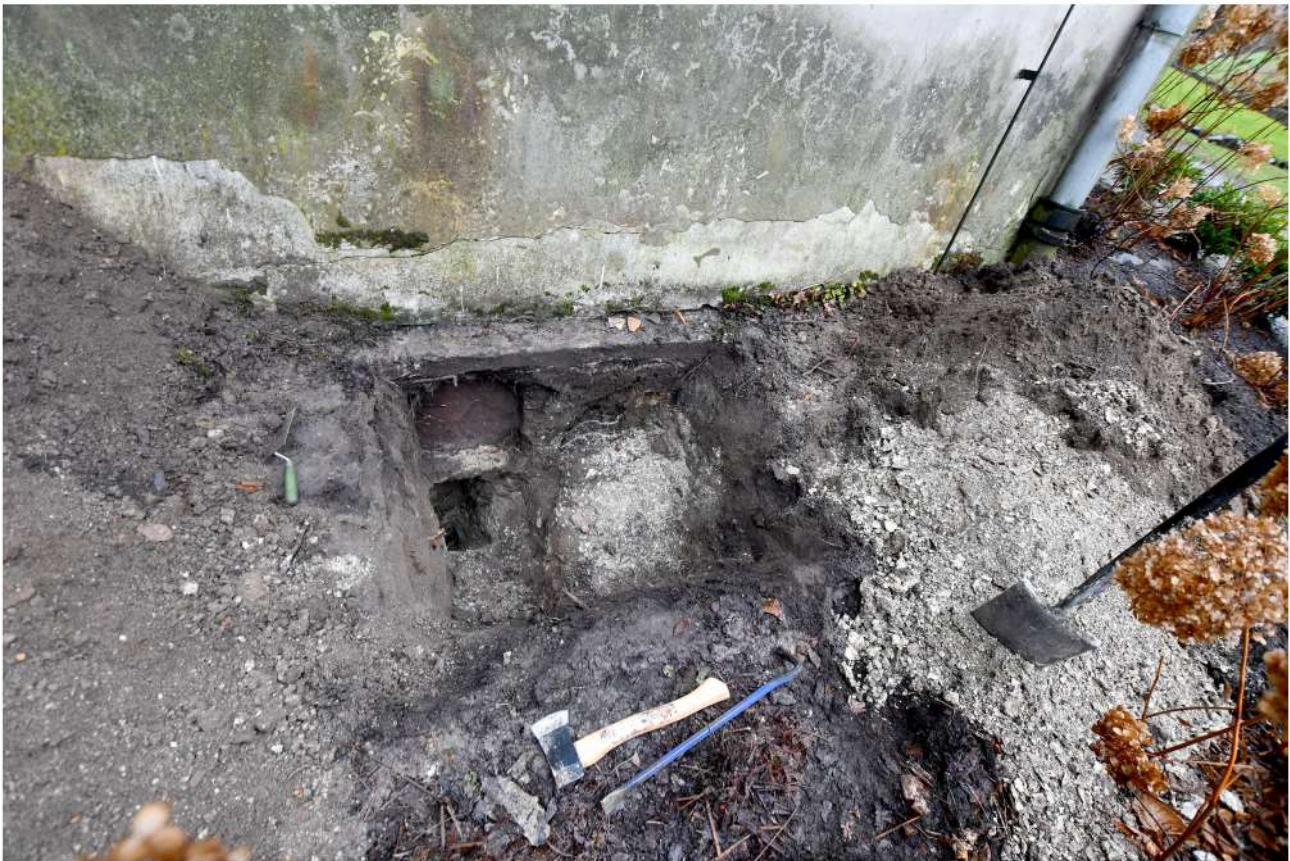
II/3. Oficyna dworu starostów międzyrzeckich, wykop sondażowy C pod fundament niepodpiwniczonej części oficyny B

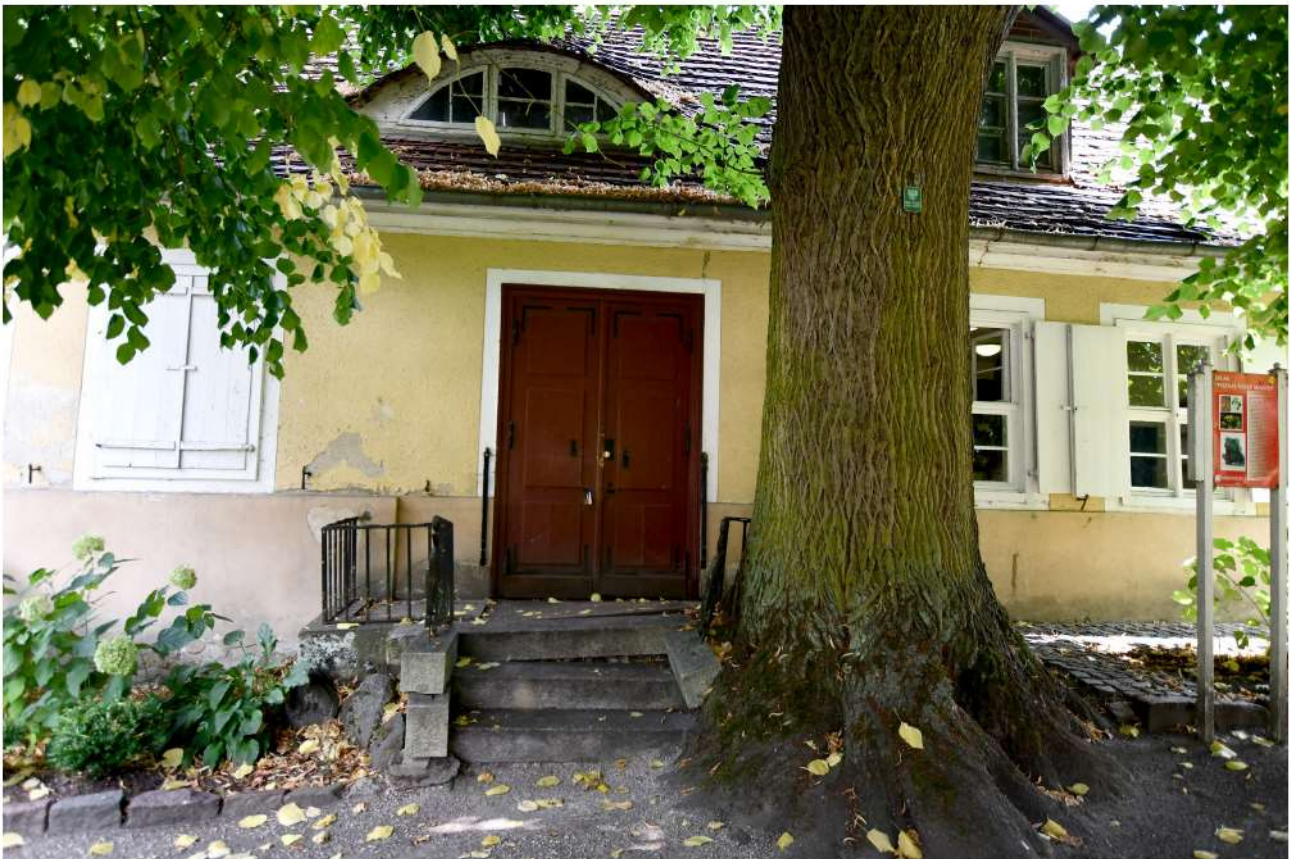
Pęknięcia cokołu i fundamentów ścian poprzecznych powodowane są naporem nasypu skarpy nie niwelowanym przez właściwie posadowiony fundament ściany południowo – wschodniej. Fundament ściany północno zachodniej jest rozrywany przez korzenie rosnącej w jego bezpośredniej bliskości lipy.

II/4. Oficyna dworu starostów międzyrzeckich, elewacja północno - zachodnia, wejście główne, widoczna kolizja pomiędzy schodkami zewnętrznymi i lipą – pomnikiem historii

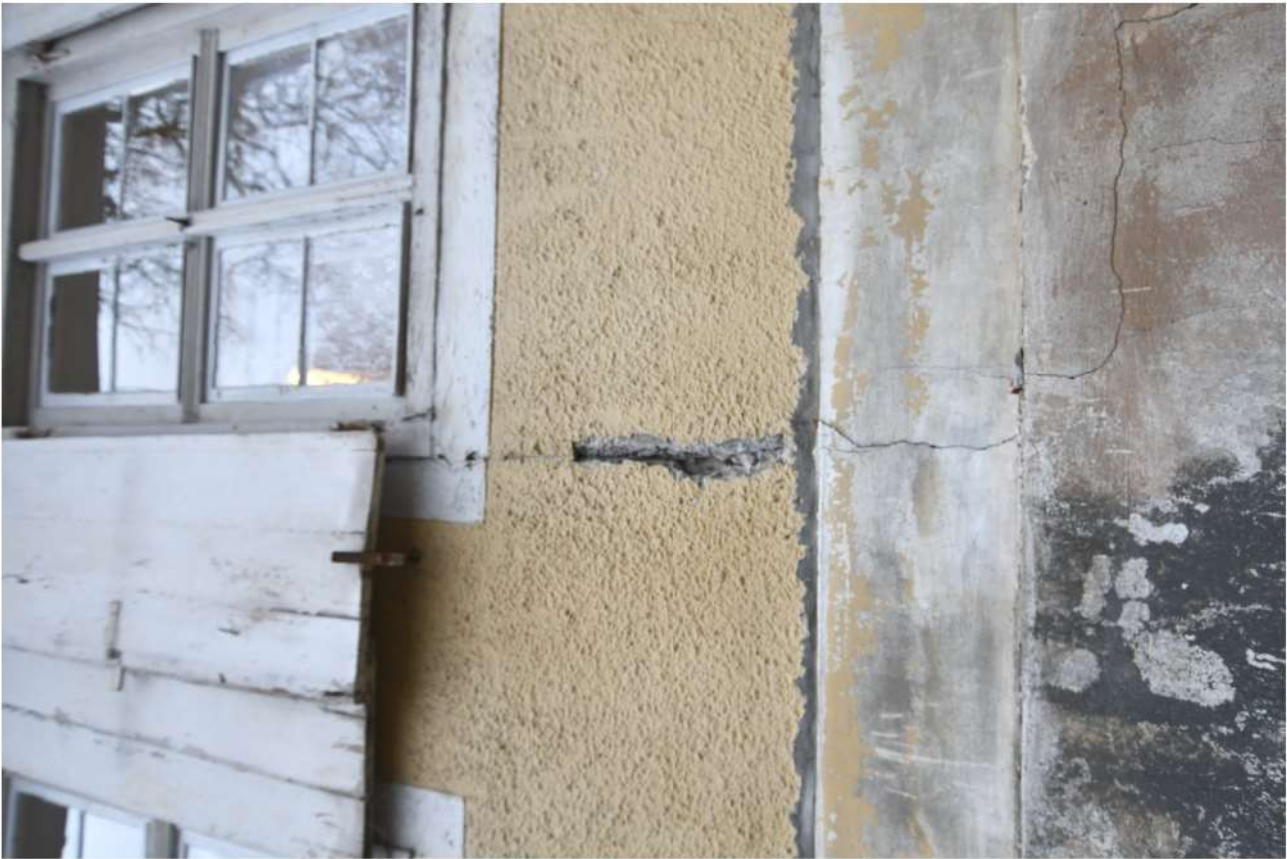
II/5. Oficyna dworu starostów międzyrzeckich, elewacja południowo wschodnia, widoczne pionowe pęknięcie tynku wzdłuż ukrytego słupa konstrukcji szachulcowej oraz poziome spękanie lica skarpy cokołu

Wertykalne pęknięcia można wzmocnić przy pomocy osadzonych w poprzek szczelin prętów helifix.

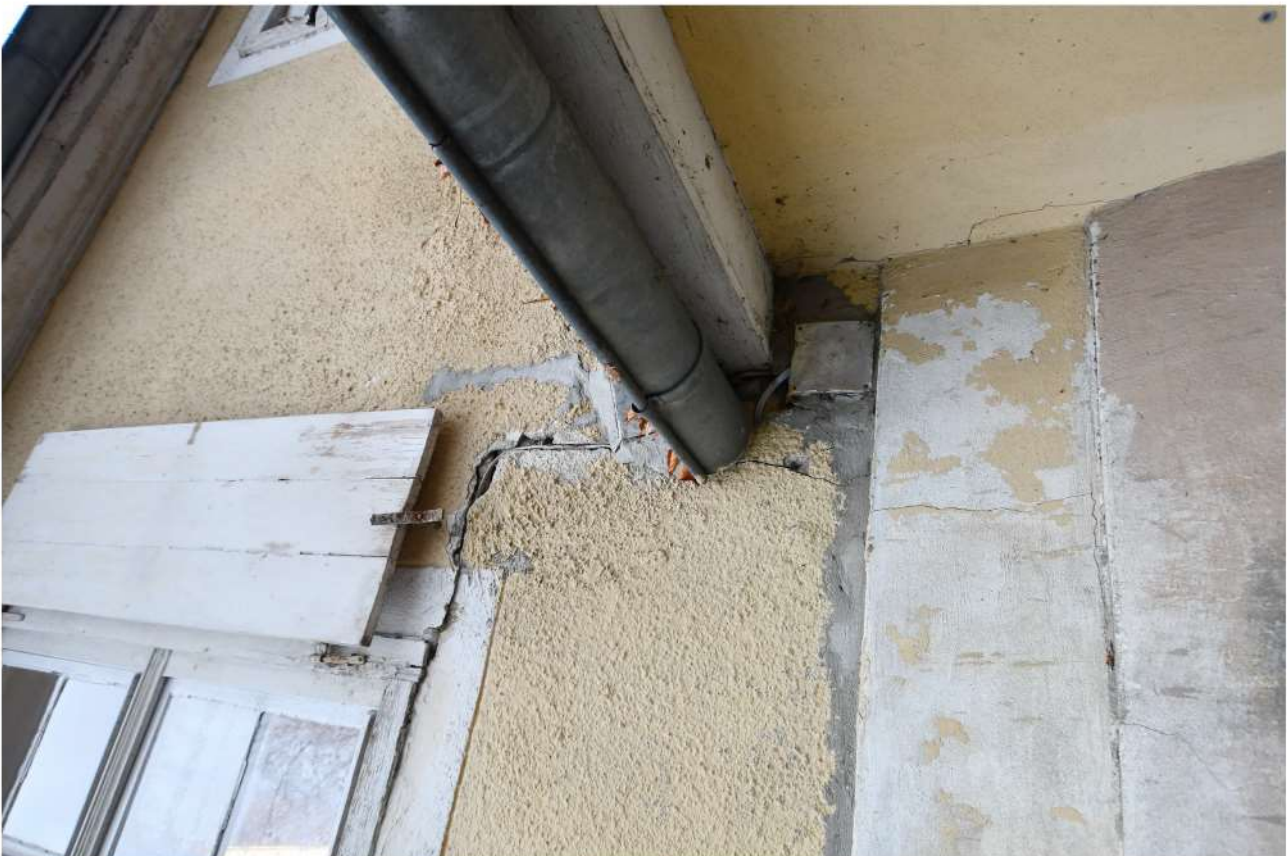
II/6. Oficyna dworu starostów międzyrzeckich, elewacja południowo wschodnia, widoczne pionowe pęknięcie tynku

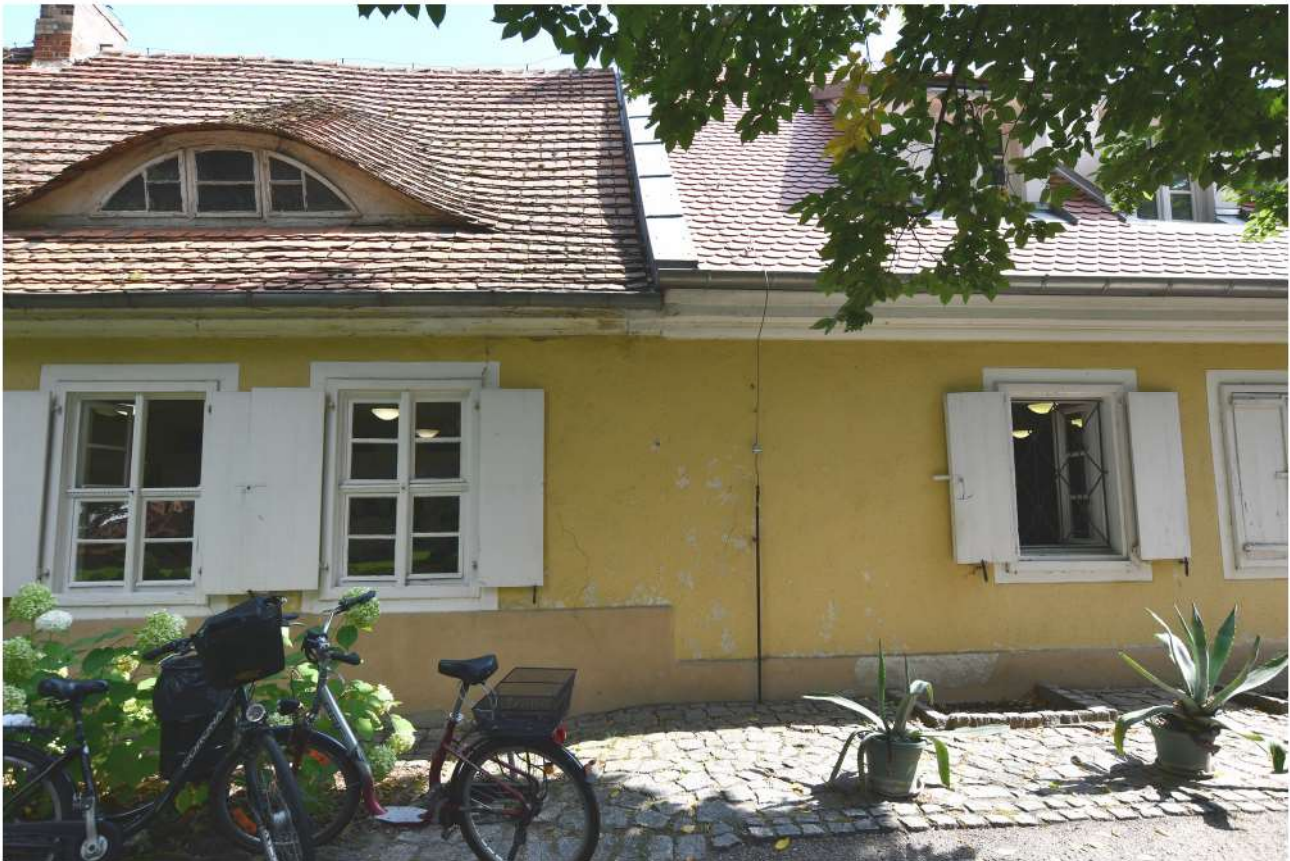
II/7. Oficyna dworu starostów międzyrzeckich, elewacja północno – zachodnia, widok od północnego – zachodu, widoczny styk ścian części B i odtworzonej w latach 60. XX w. części A1, widoczne zróżnicowanie krycia dachu i wysokości cokołu

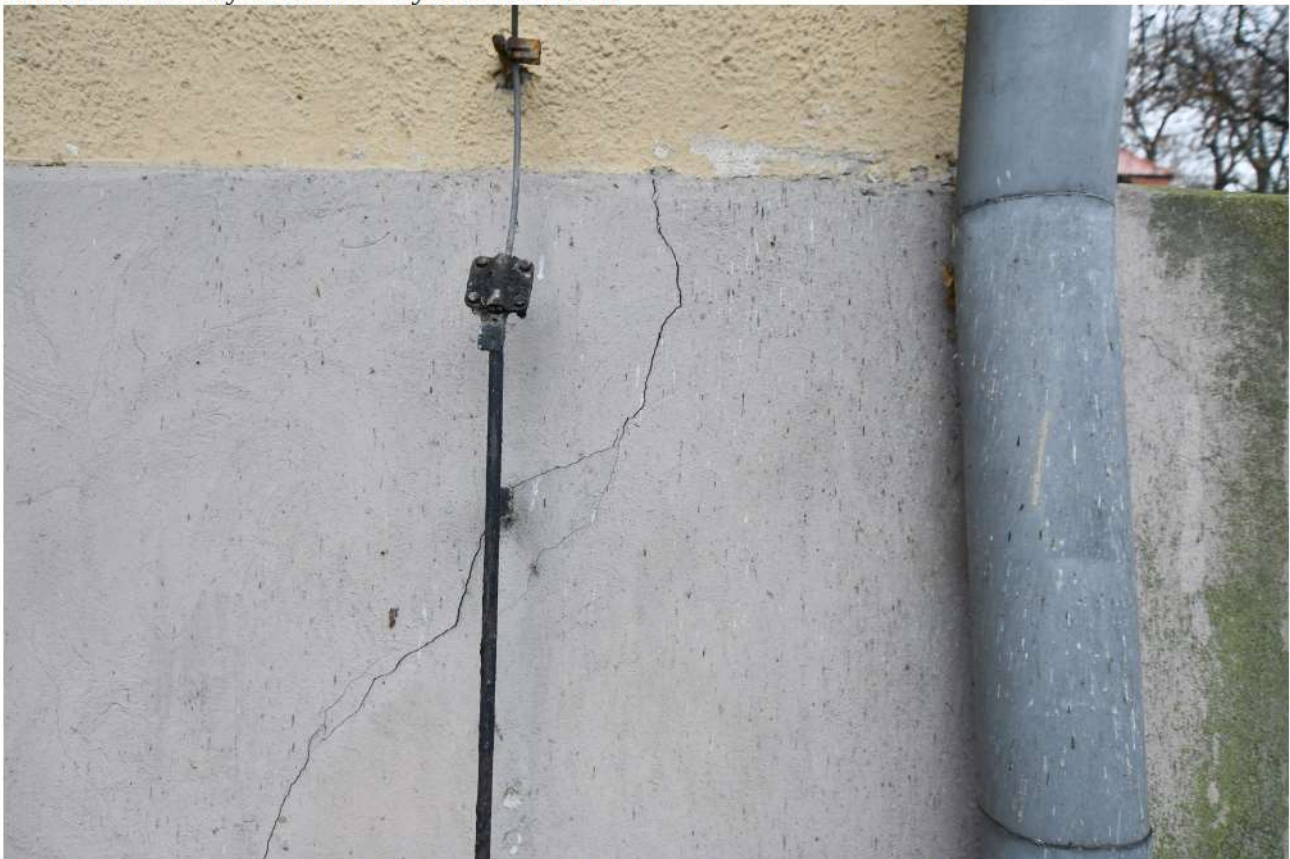
Na elewacji północno wschodniej widoczne wertykalne rysy (fot. II/8) na styku wypełnienia ścian i otaczających otwory okienne słupów konstrukcji szachulcowej. Poziome rysy spowodowane brakiem wystarczającego zagłębienia fundamentu pojawiają się również w partii cokołu. Odspojone od ściany elewacyjnej są obie ścianki boczne przedsionka północnego. Pęknięcia widoczne są również w dolnych partiach narożników tego przedsionka. Narożnik północny przedsionka jest wychylony na zewnątrz.

II/8. Oficyna dworu starostów międzyrzeckich, elewacja północno - wschodnia części B oficyny, widoczne wertykalne spękania cokołu spowodowane naporem nasypu skarpy ziemnej

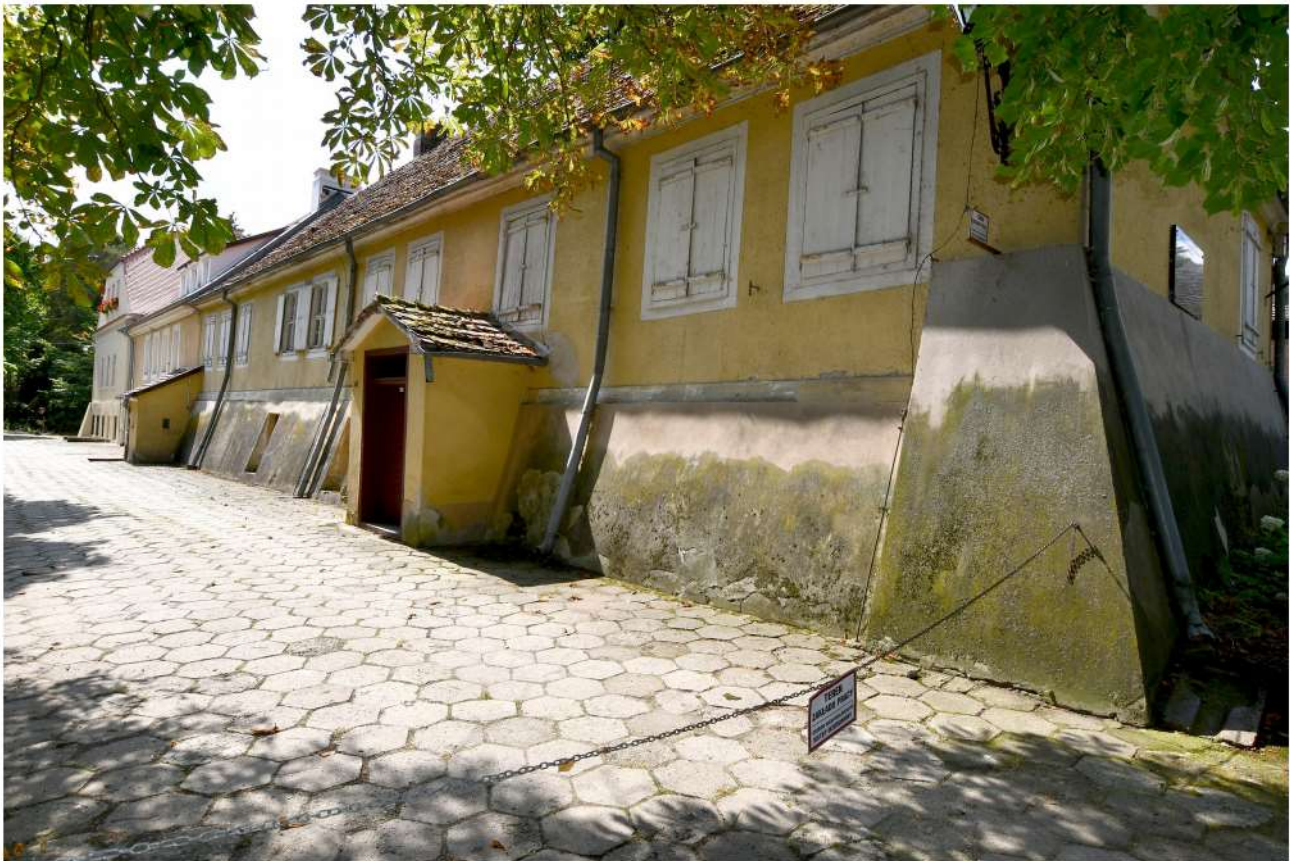
II/9. Oficyna dworu starostów międzyrzeckich, elewacja południowo - wschodnia części B oficyny, widok ogólny od wschodu, widoczne zawilgocenia skarpy

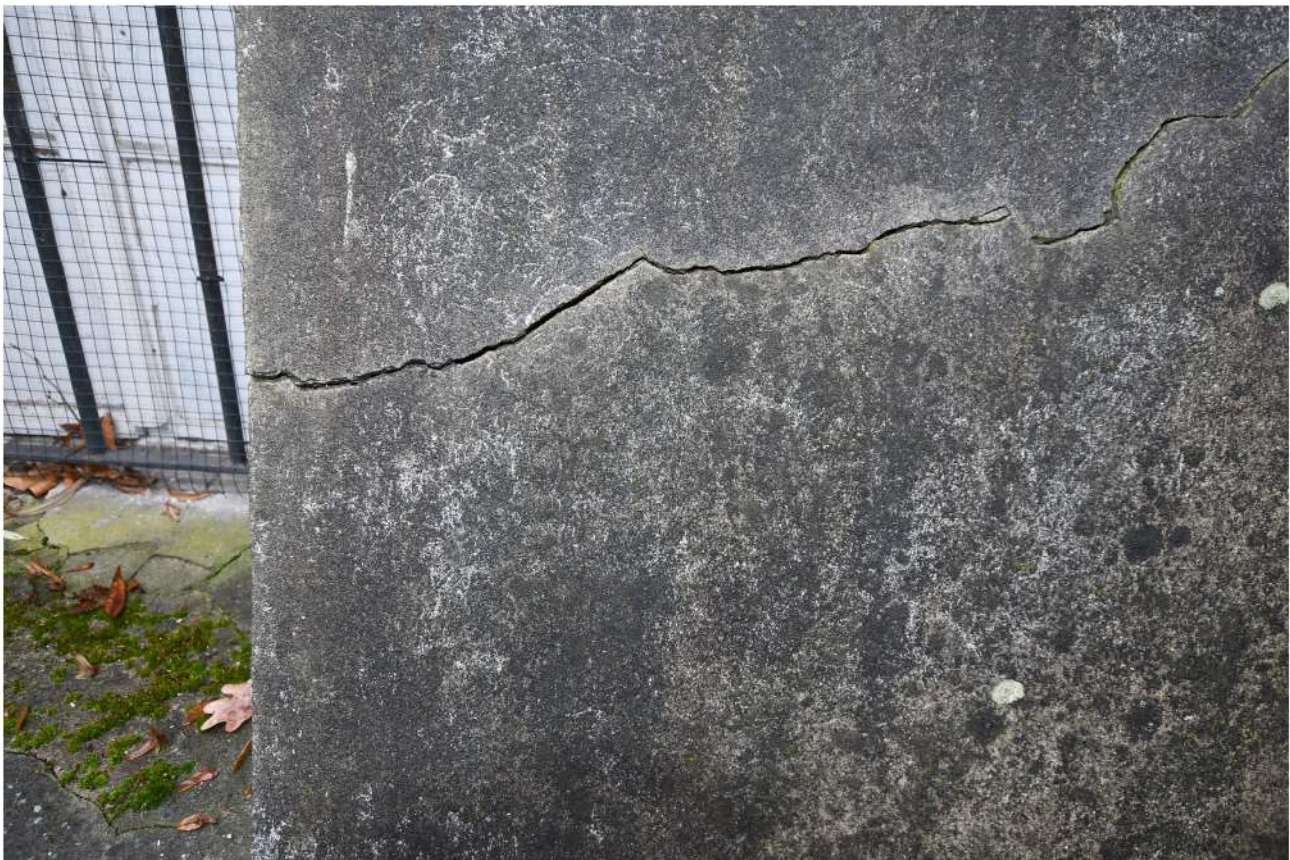
II/10. Oficyna dworu starostów międzyrzeckich elewacja południowo - wschodnia części A1 oficyny, widoczne horyzontalne pęknięcie cokołu przedsionka do pom. 0/14 – kotłowni

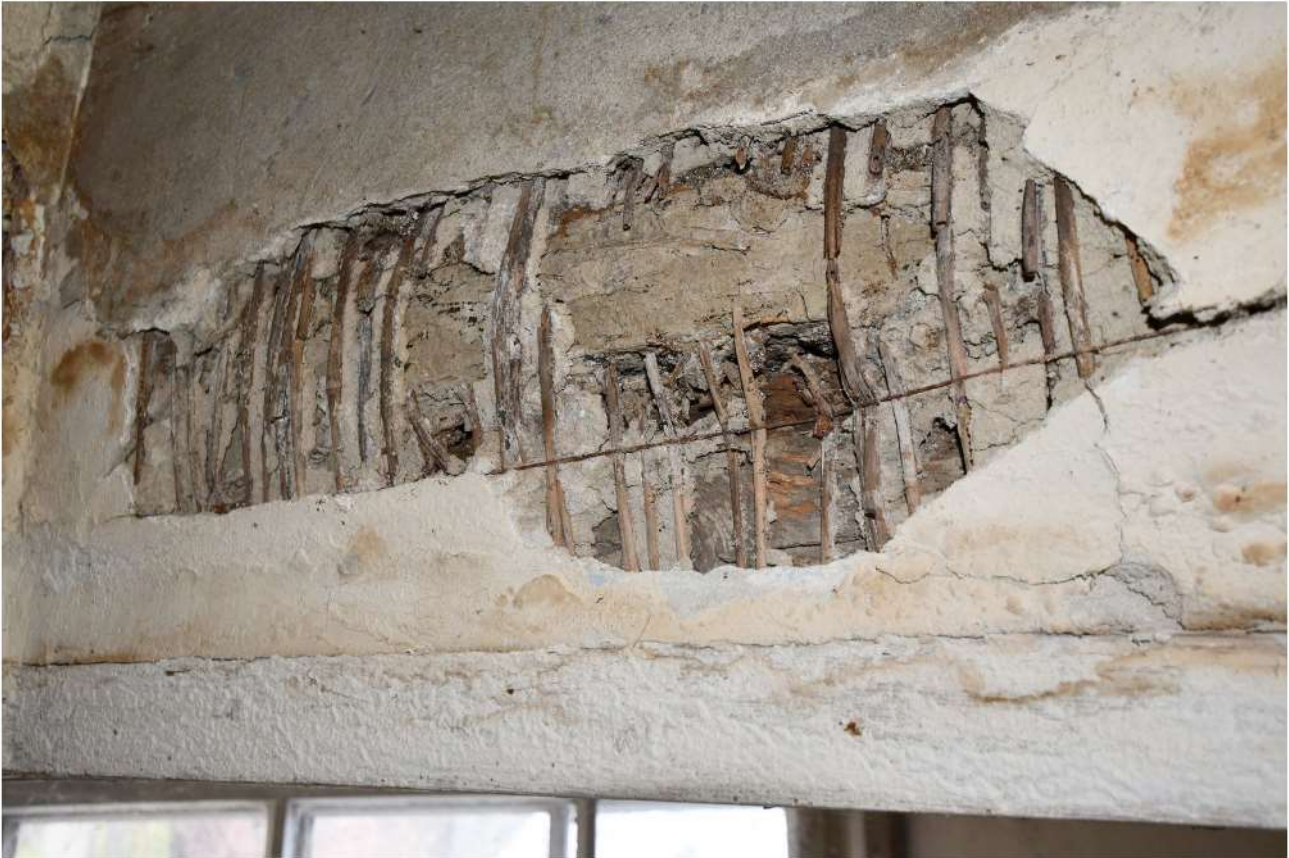
II/13. Oficyna dworu starostów międzyrzeckich, część B, poddasze, pom. 1/4, ocieplenie połaci dachowej glinobitką

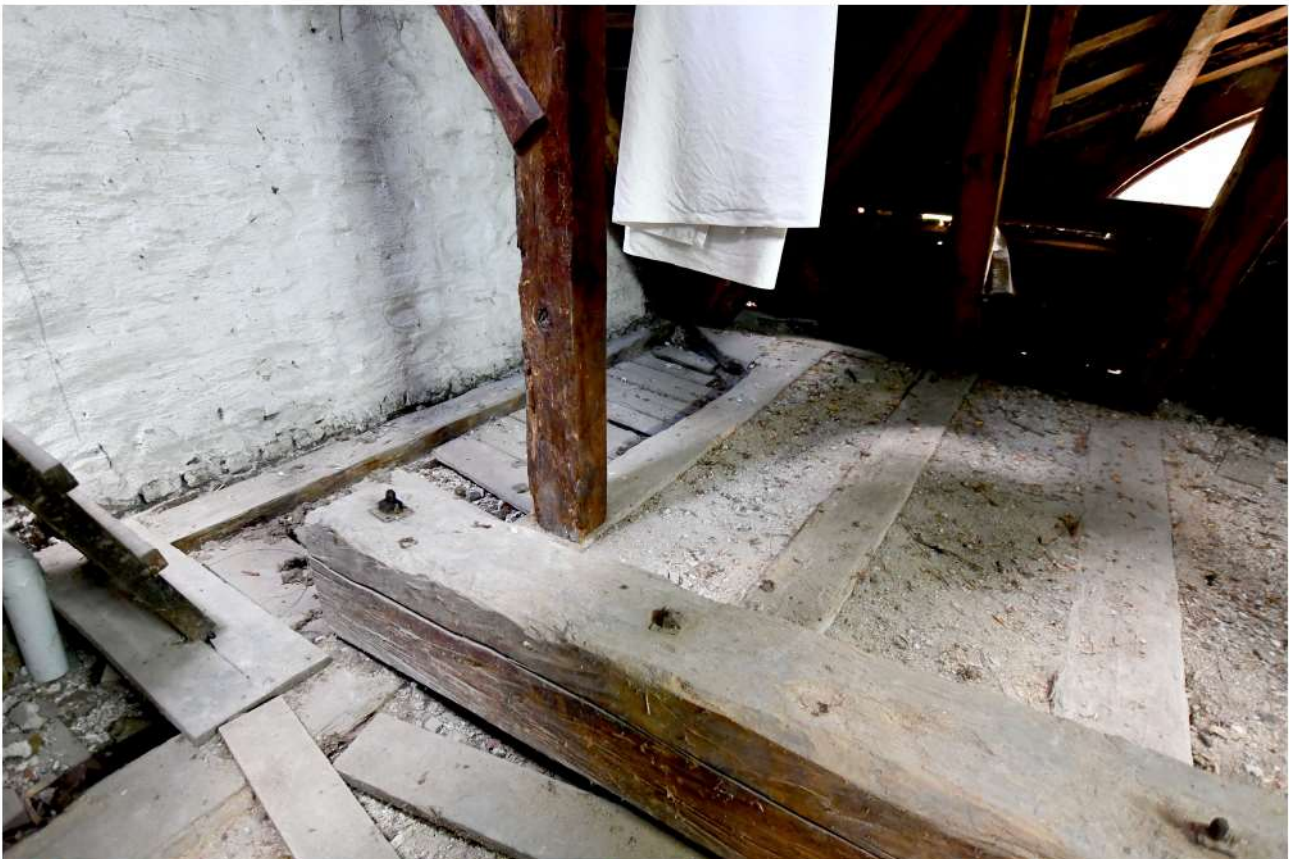
Belki stropowe pomimo widocznych śladów uszkodzeń przez kołatka posiadają zdrowy rdzeń i dzięki dużemu przekrojowi wystarczającą wytrzymałość. W części południowej niewłaściwie wzmocnione jednostronnie podpartymi nadciągami stropy wykazują znaczne ugięcie. Jest to prawdopodobnie efekt źle przeprowadzonego remontu z lat 60. XX w. Kiedy przemurowano ścianę południową pom. 0/7.

Nośność nadciągu nieuszkodzonego jest za niska aby stanowił podwieszenie belek stropowych.

II/14. Oficyna dworu starostów międzyrzeckich, część B, poddasze, pom. 1/3, widoczne odsłonięte belki stropowe, brak podparcia belki nadciągowej oraz oparcie słupa bezpośrednio na belce stropowej

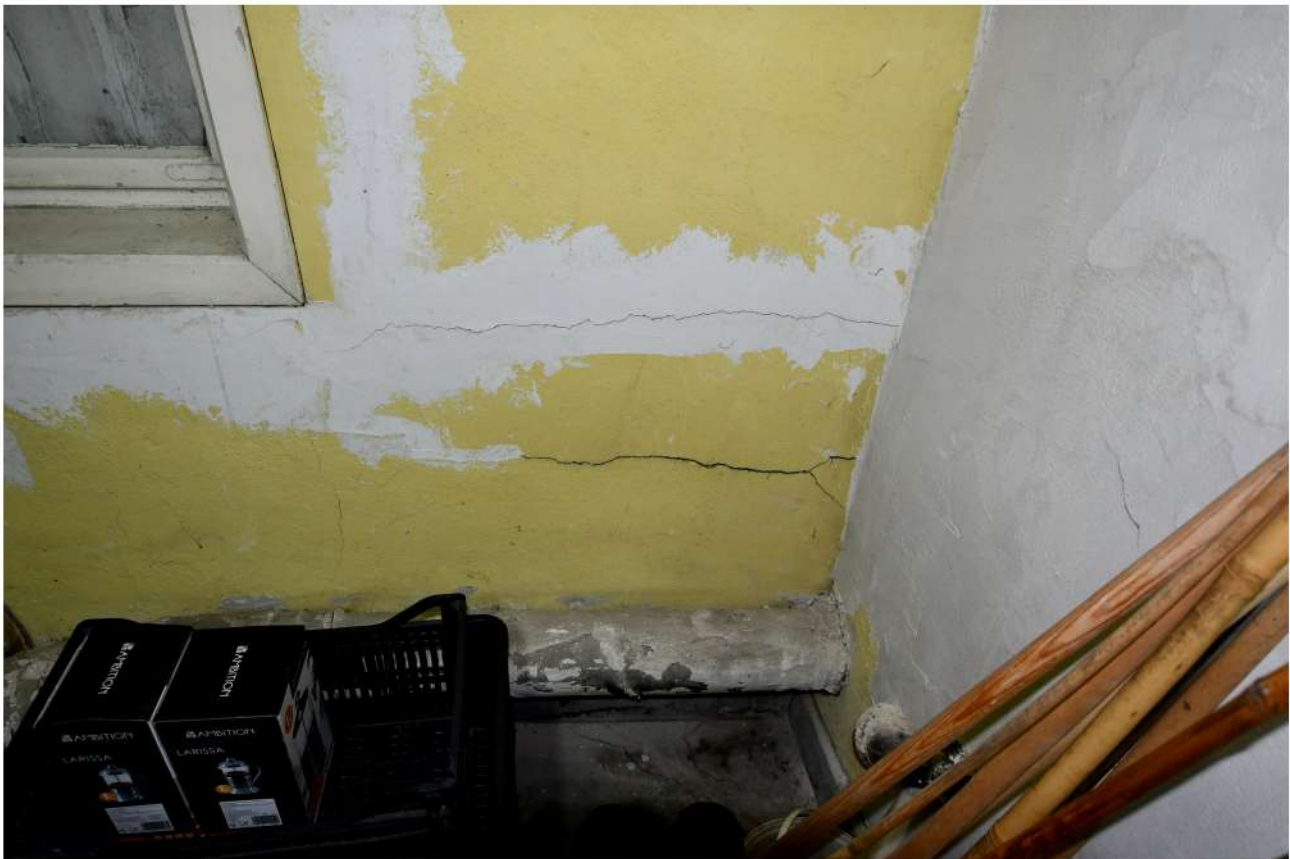
Analogiczne pęknięcia widoczne są również w K1 i pom. 0/3.

II/12. Oficyna dworu starostów międzyrzeckich, część B, parter, pom. K1, widoczne horyzontalne pęknięcia tynku wokół ukrytej belki konstrukcji szachulcowej na ścianie południowo wschodniej

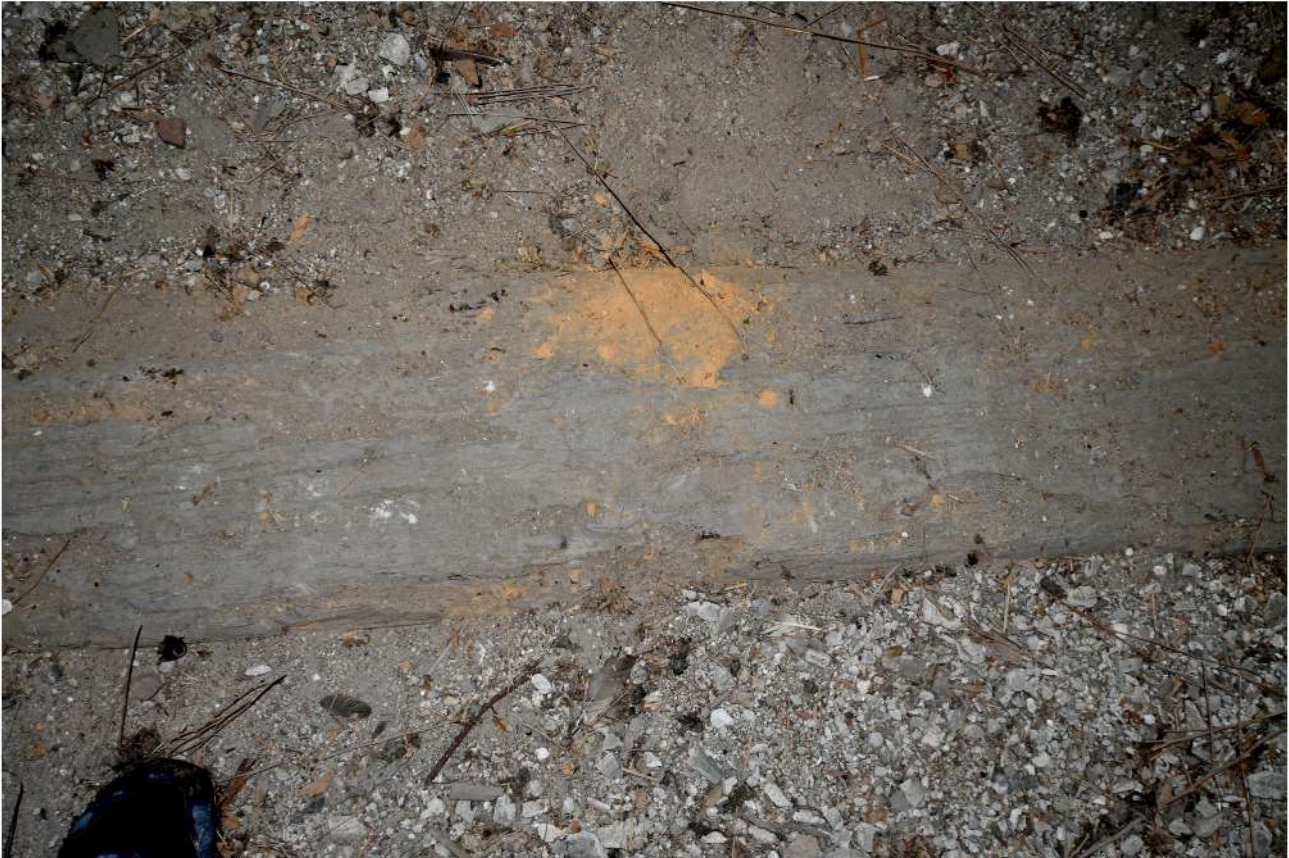
II/15. Oficyna dworu starostów międzyrzeckich, część B, poddasze, pom. 1/3, widoczny ślad uszkodzenia belki stropowej przez spuszczała

Uszkodzone elementy drewnianej konstrukcji które nie mogą zostać wymienione ze względów zabytkowych należy wzmocnić.

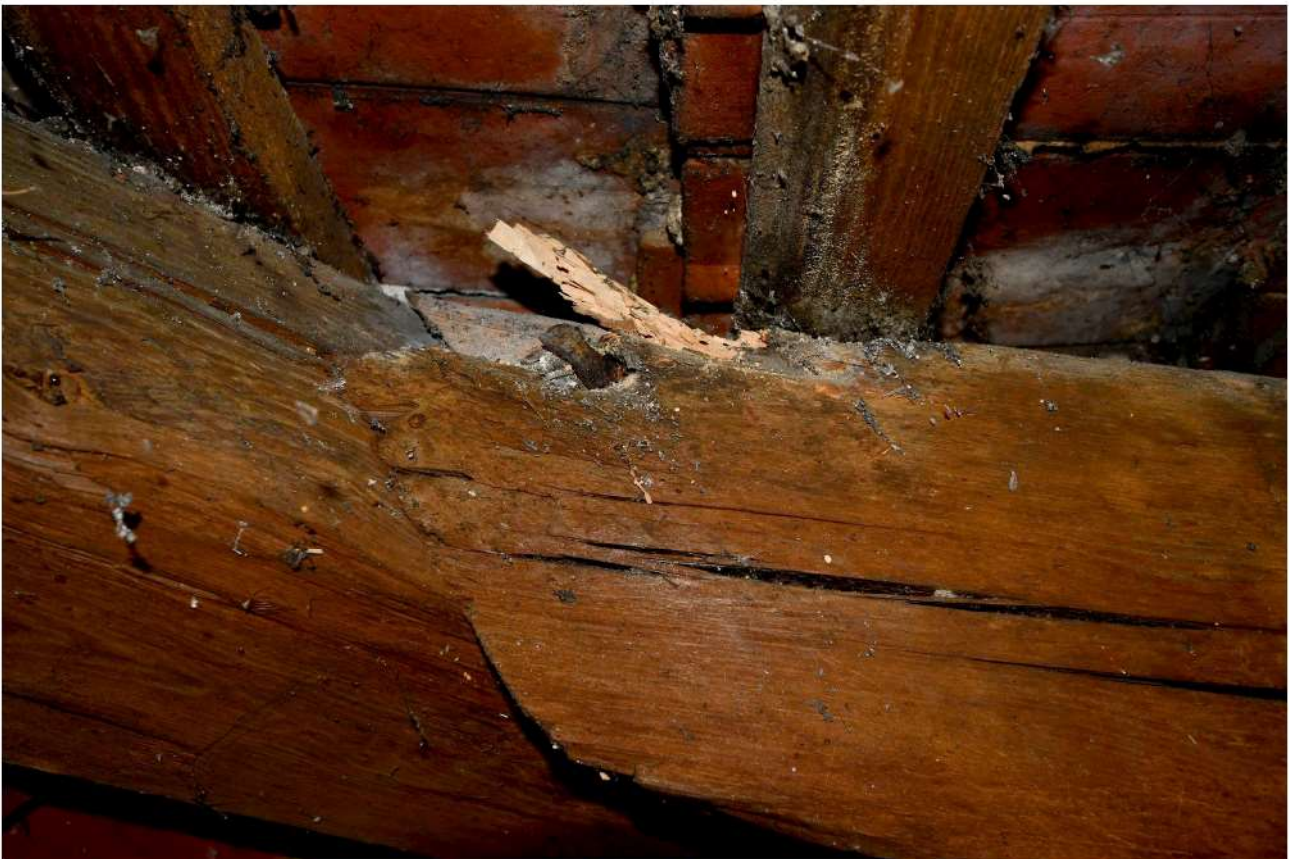
Więźba dachowa posiada liczne skupiska nieczynnych porażen przez spuszczela i kołatka. Odwierty dla potrzeb dendrochronologii wykazały wewnętrzne porażenia części krokwi i słupów. Stopień uszkodzeń szacowany jest na około 60 %.

II/16. Oficyna dworu starostów międzyrzeckich, część B, poddasze, pom. 1/2, widoczny ślad uszkodzenia krawędzi krokwi przez spuszczała

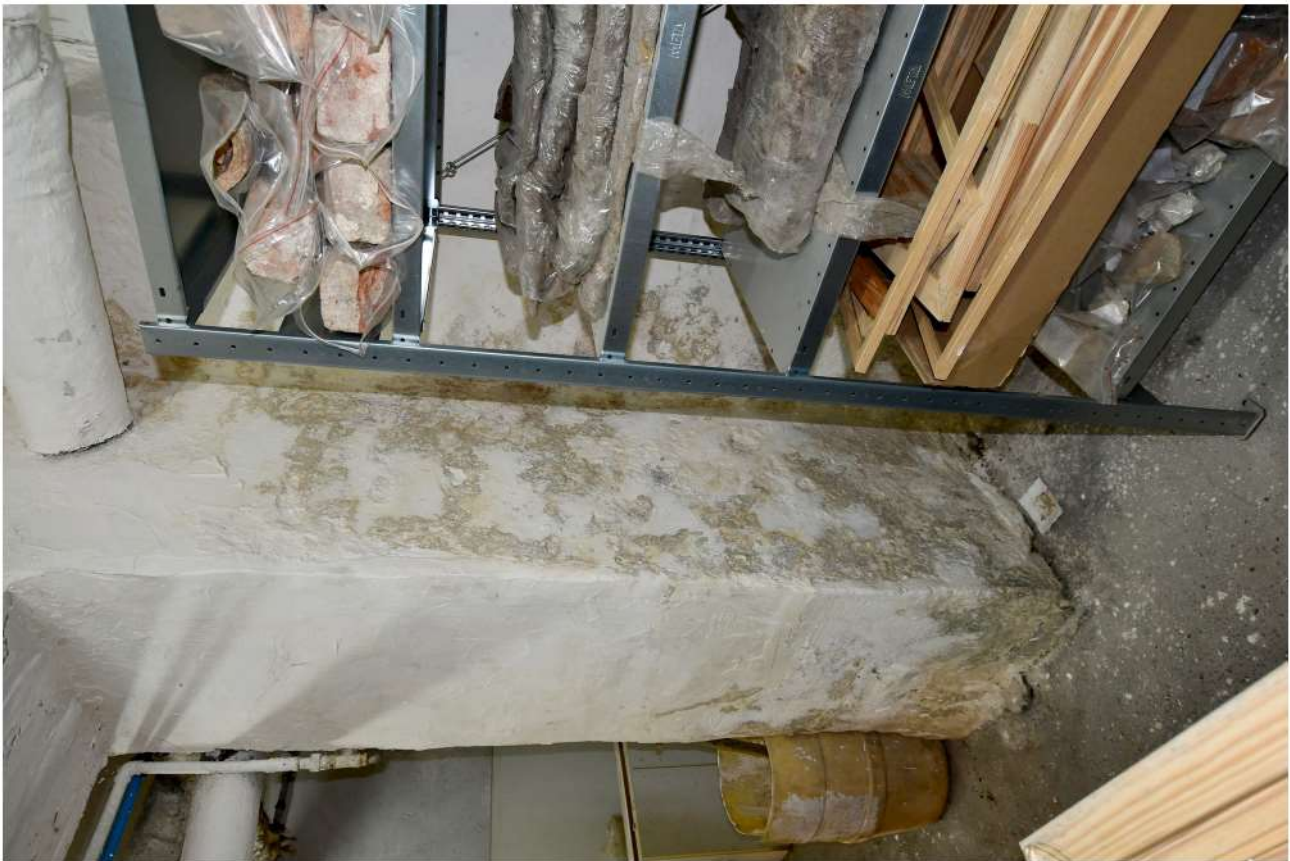
Ściana północno zachodnia nie posiada izolacji pionowej i jest silnie zawilgocona. Zawilgocenie jest widoczne w piwnicach części A1.

- odprowadzenie wód opadowych przez rynny spustowe do gruntu które może powodować zawilgocenia ścian piwnic
- brak izolacji przeciw wilgotnościowej pionowej i poziomej murów (zwłaszcza wzdłuż ściany południowo – zachodniej).
- użycie tynków i zapraw cementowo wapiennych oraz farby emulsyjnej
- słaba wentylacja pomieszczeń piwnicznych

II/17. Oficyna dworu starostów międzyrzeckich, część A1, piwnice, pom.01/6, widoczne zawilgocenia tynków ściany poprzecznej z przejściem do pom. 01/9

Zabezpieczenie zawilgoconych ścian piwnicznych przeciw grzybom proponowany preparat AIDA Salzsperre.

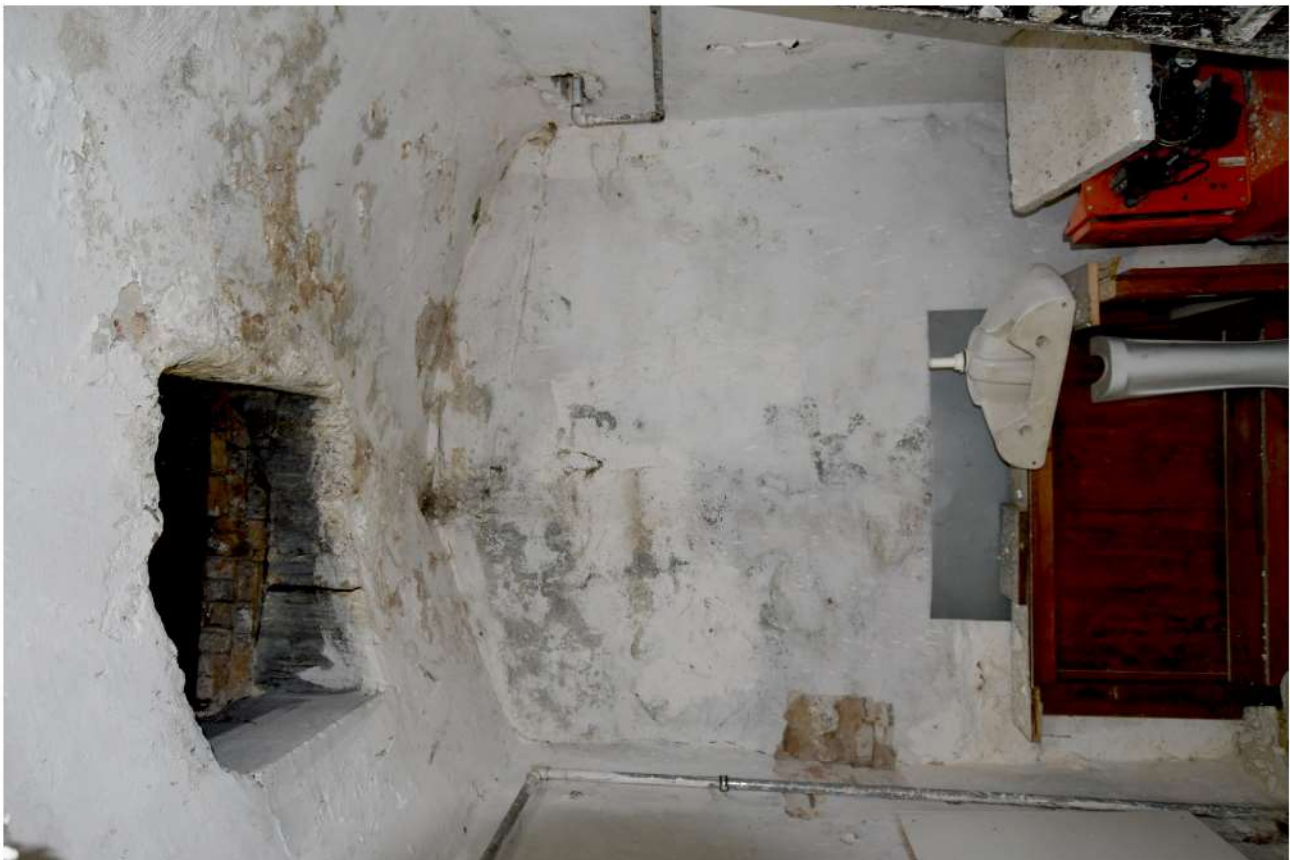
II/18. Oficyna dworu starostów międzyrzeckich, część A2, piwnice, pom.01/9a, w sklepieniu widoczny nie zabezpieczony otwór zsypu i zawilgocenia tynków ścian nieprawidłowo zablokowany zsyp
