## PROJEKT BUDOWLANY

Faza : Projekt budowlany – remont dachu

Obiekt : Budynek biurowy

Adres : Świebodzin, ul. Wałowa 3

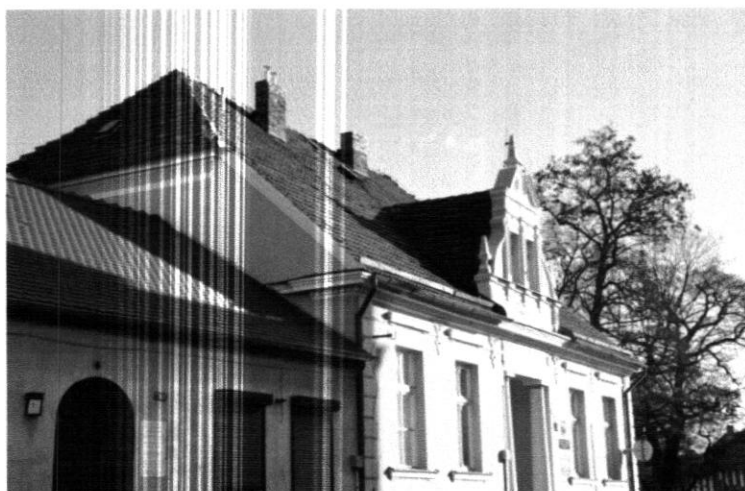
Fot. nr 3. (Widok od ulicy Wałowej)

Dach budynku jest w złym stanie technicznym. Pokrycie – dachówka ceramiczna karpíówka złej jakości, nie przedstawiająca żadnej wartości historycznej, układana w koronkę na zaprawę cementową. Niedbale wykonane jest odwodnienie dachu. Okap z typowych dachówek karpíówek (nie z karpíówek okapowych) pozbawiony jest pasa okapowego odprowadzającego wodę bezpośrednio do rynny. Woda nie trafia do rynny co może spowodować w dłuższym okresie czasu zamakanie i zagrzybienie ścian w strefie gzymsu.

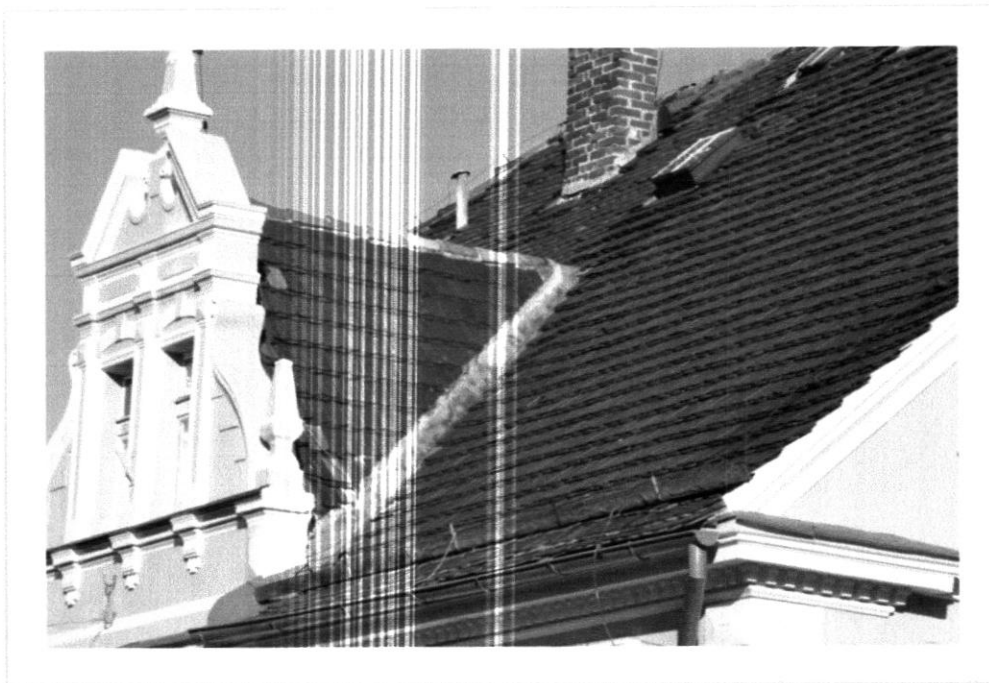
Fot. nr 4. (Widok od strony ulicy Wałowej)

Wymiany wymagają także opierzenia dna kosza wykusza nad wejściem głównym do budynku (Fot. nr 4).

Na fotografiach widać nieestetyczne płotki przeciwśniegowe (nad okapami dachu – fot. nr 4 i 6) wykonane z desek drewnianych mocowanych do konstrukcji dachu za pomocą skorodowanych elementów metalowych co stwarza zagrożenie dla osób i pojazdów poruszających się w obrębie budynku ulicami Wałową i 30 Stycznia.

- Wykonać nowe kosze wykusza nad wejściem – dno kosza wydeskować zaimpregnowanymi deskami gr. 25mm oraz ułożyć elementy dna kosza wykonane z blachy tytanowo – cynkowej,

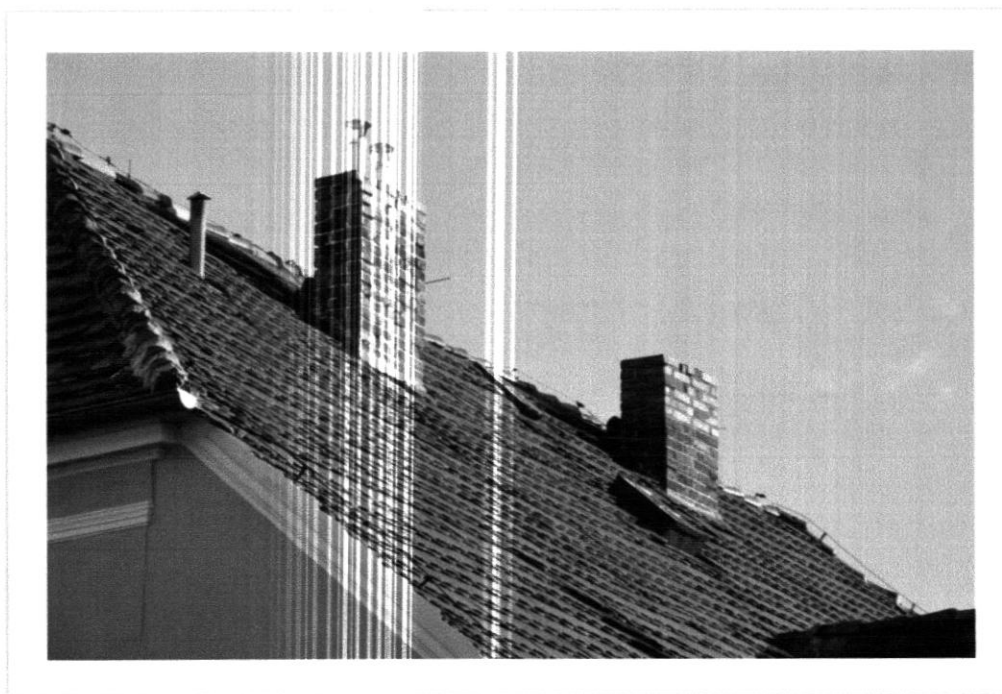
Fot. nr 5. (Widok od strony ulicy Wałowej)

Na połąci dachowej widać ślady doraźnych napraw z wykorzystaniem dachówek i gąsiorów nie dostosowanych kolorystycznie do istniejącego pokrycia. Kominy są w znacznym stopniu zniszczone; cegły oraz wiążąca je zaprawa uległy erozji (Fot. nr 5). Jak widać na fotografii kominy nie posiadają również opierzeń. W złym stanie technicznym jest również instalacja odgromowa.

- Należy usunąć istniejącą dachówkę, gąsiorzy, łąty, opierzenia, rynny, rury spustowe oraz instalację odgromową,
- Rozebrać kominy (dotyczy kominów w kalenicy głównej; trzeci komin jest w dobrym stanie – można uzupełnić fugowanie oraz wykonać nowe opierzenie z blachy tytanowo cynkowej) do poziomu podłogi na strychu – podczas rozbierania komina pełniącego obecnie funkcję przewodów spalinowych kotłowni gazowej należy ostrożnie demontować elementy wkładu kominowego ze stali nierdzewnej tak aby był możliwy ich ponowny montaż w nowo wymurowanym kominie. Komin zlokalizowany na lewo od schodów na strych przeznaczony jest do likwidacji. Komin który posiada wsady ze stali nierdzewnej powinien, po ponownym wymurowaniu, mieć 2 otwory 14x27[cm] i wymiar zewnętrzny 51x64[cm] co umożliwi montaż nowych jętek. W nowo wzniesionym kominie trzeba umieścić ponownie wsady ze stali nierdzewnej.

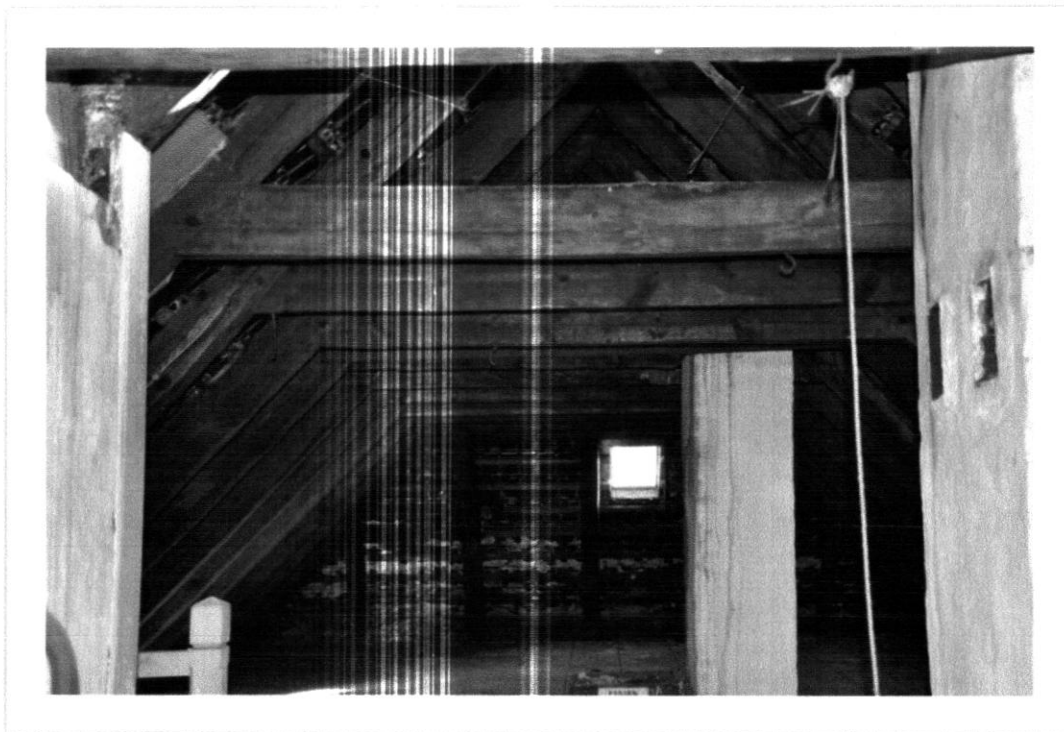
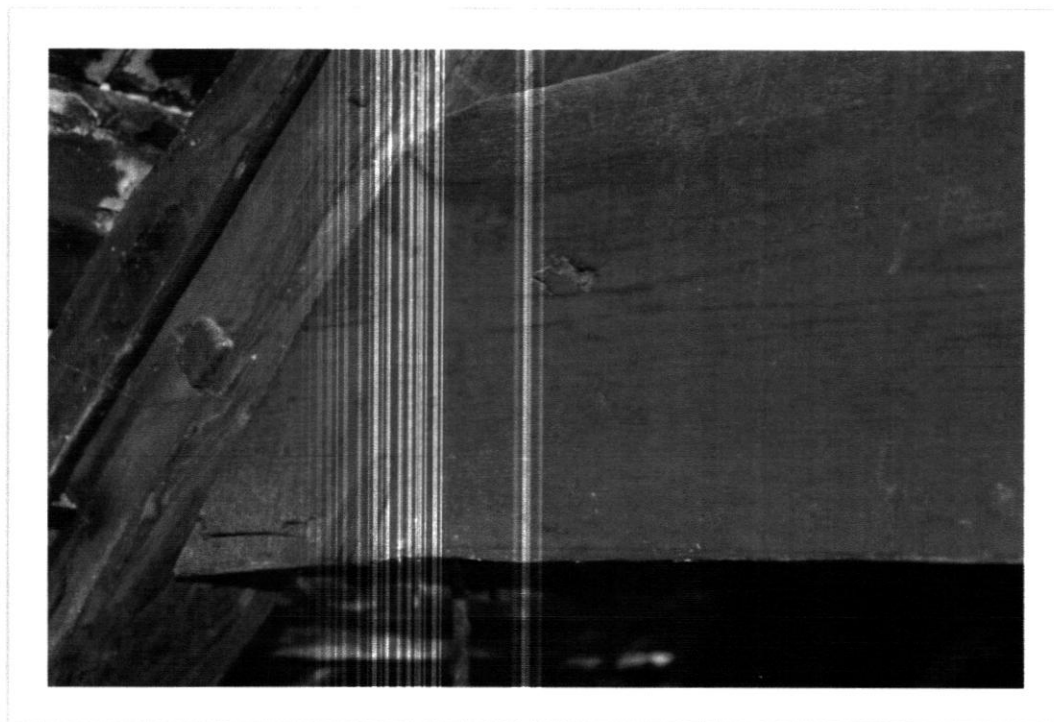
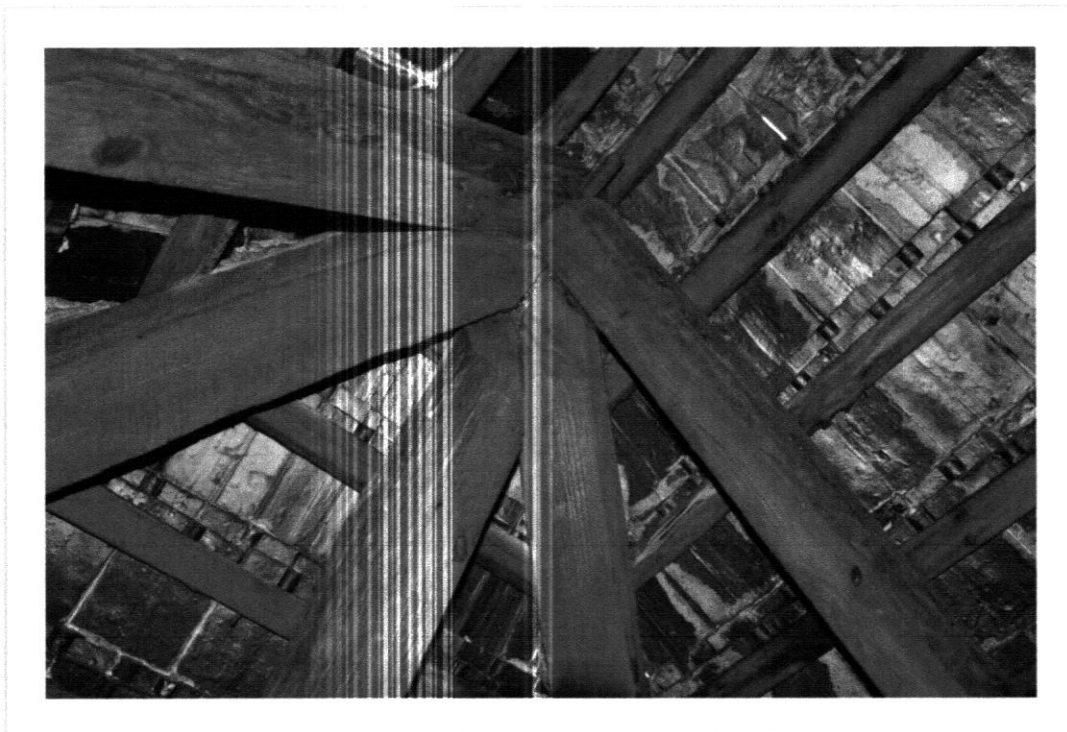
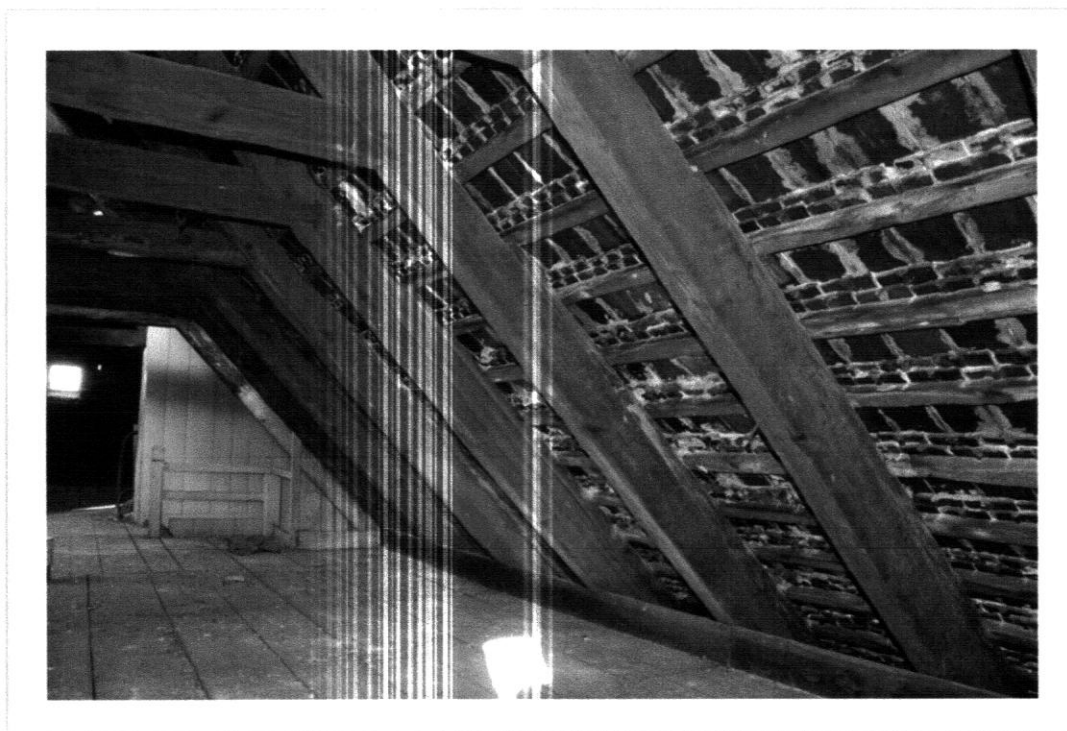
Wieżba dachowa zachowała się w dobrym stanie technicznym, przekroje są przewymiarowane (zgodnie ze sztuką budowlaną z okresu powstawania budynku).

Połączenia ciesielskie na czopy, wpusty łączone kołkami drewnianym nadal spełniają swoją funkcję. Nie stwierdzono ugięć krokwi. Drewno elementów konstrukcyjnych oparło się działaniu czasu choć miejscami widać działanie pleśni, grzybów oraz szkodników. Jednak ze względu na znaczne przekroje elementów konstrukcyjnych więźby nie ma to istotnego wpływu na nośność konstrukcji dachu (Fot. nr 8-13).

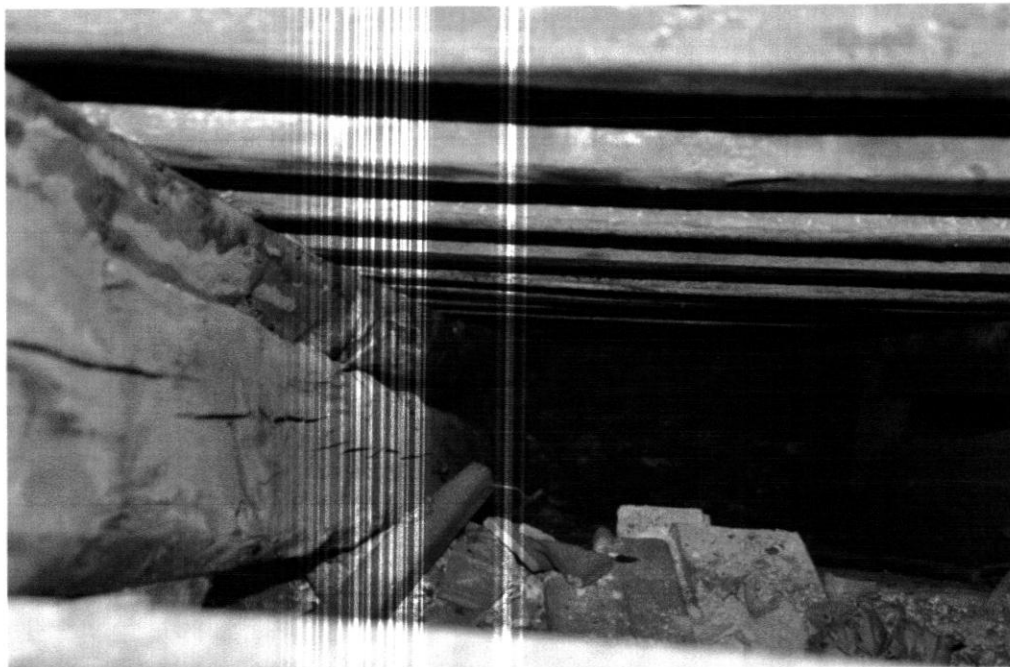
Fot. nr 12. Widok dolnej części więźby – od murłaty do jętki  
(na krokwiach ułożono przypustnice nadające odpowiedni profil połaci dachu)

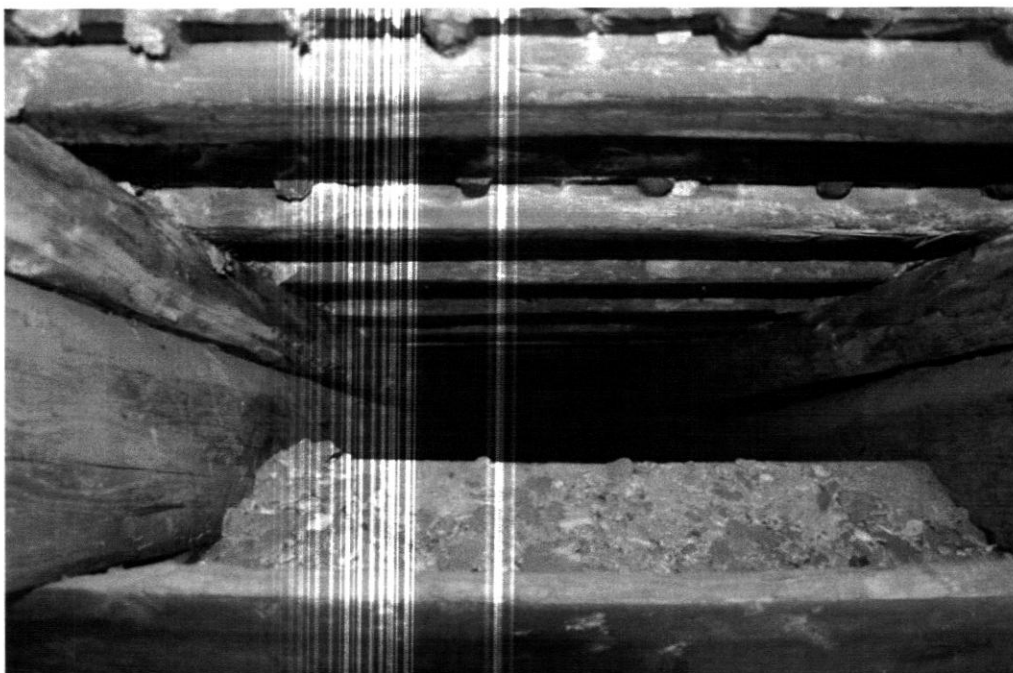
Fot. nr 13. Widok dolnej części więźby – od murłaty do jętki  
(na krokwiach ułożono przypustnice nadające odpowiedni profil połaci dachu)

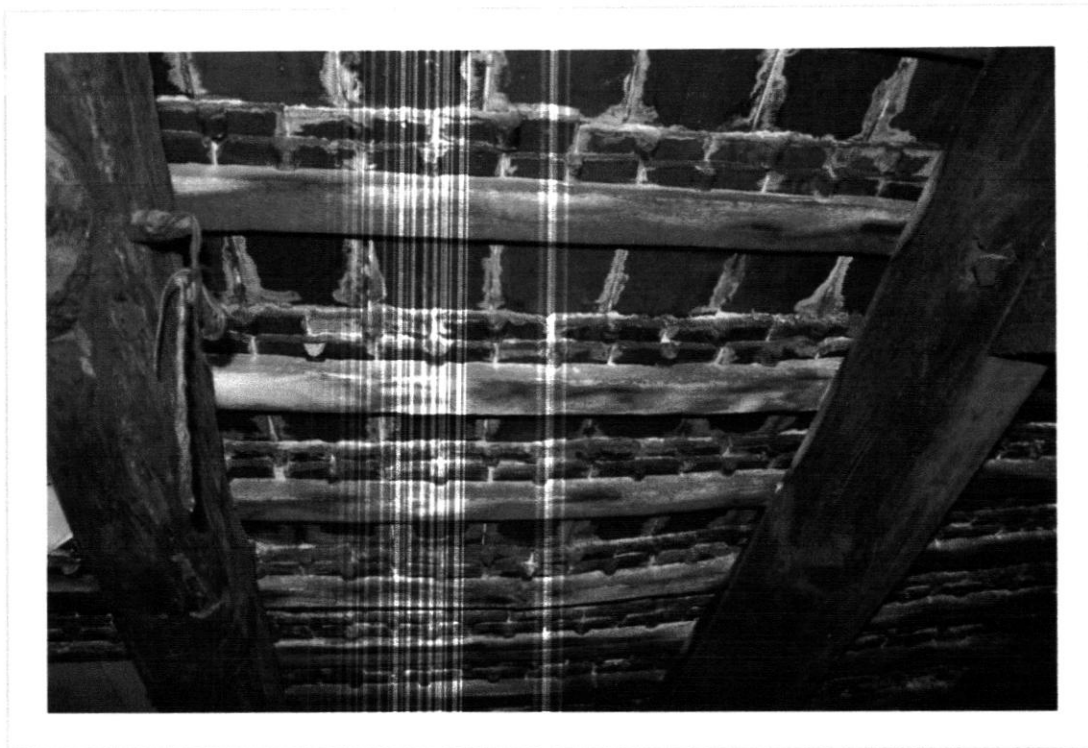
Fot. nr 14.

W złym stanie technicznym są łąty na całej powierzchni połaci dachowej. Na skutek nieszczelności dachówek układanych na zaprawę, nastąpiło ich zawilgocenie a w efekcie zagrzybienie, zapleśnienie oraz ugięcie w przestrzeniach międzykrokwiowych (Fot. nr 14.).

- Wykonać poziomowanie nowego pokrycia poprzez odpowiednie umocowanie kontr łąt i łąt drewnianych.

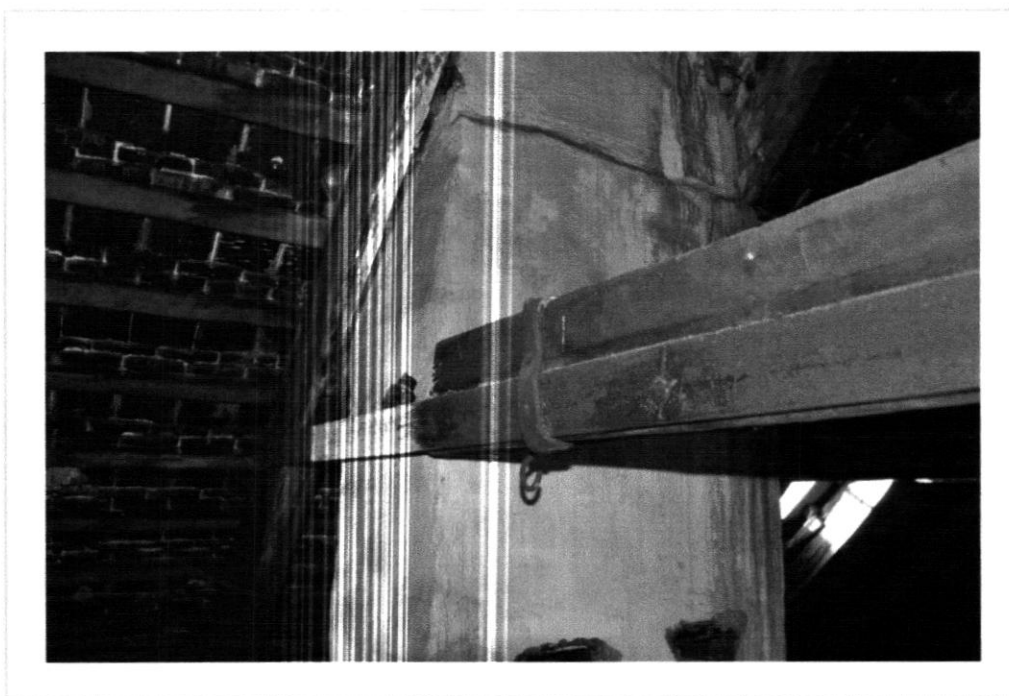
Fot. nr 15.

W złym stanie technicznym są krokwie przylegając bezpośrednio do obu kominów przecinających dach w kalenicy dachu. Z oględzin wynika, że kominy w obecnych wymiarach zostały wzniesione w okresie późniejszym niż powstanie więźby dachowej. Spowodowało to konieczność wykonania nacięć w krokwiach oraz usunięcie części jętek. Wycięte elementy jętek zastąpiono elementami stalowymi działającymi jak ściągi metalowe. Na poniższej fotografii widać czop pozostały po wcześniejszym zamocowaniu jętki.

- Wymienić uszkodzone elementy konstrukcji więźby : krokwie, jętki w analogicznych rozmiarach (dane ilościowe umieszczono w przedmiarze i kosztorysie inwestorskim)

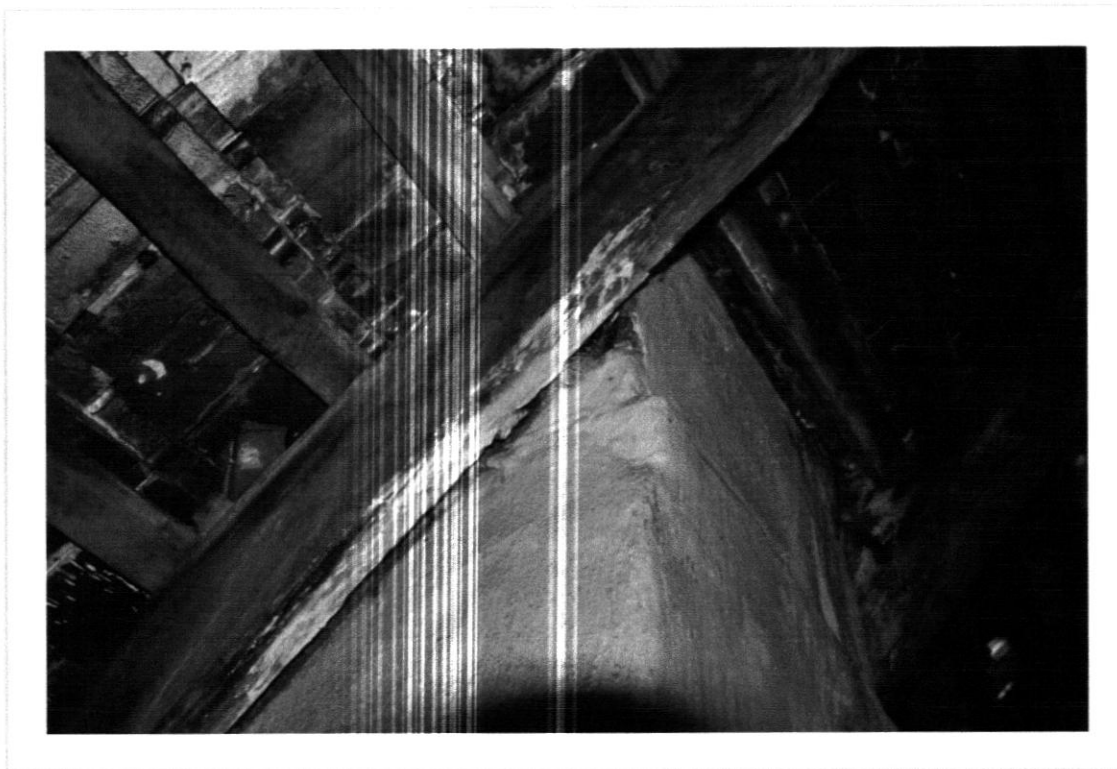
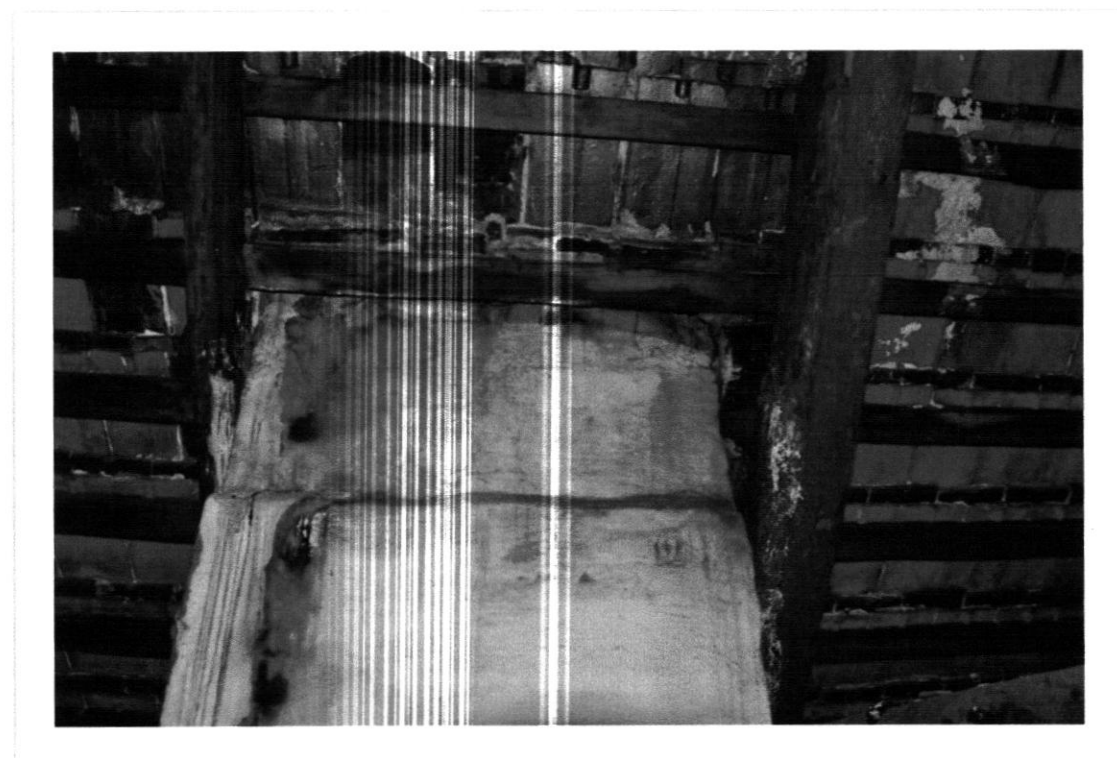
Widać silne zawilgocenie elementów więźby w pobliżu kominów spowodowane brakiem opierzeń kominowych, w efekcie elementy te poddane działaniu pleśni i grzybów, spróchniały i kwalifikują się wyłącznie do wymiany na nowe (Fot. nr 16 i 17).

- Odkrytą więźbę dachową należy zabezpieczyć przed działaniem wilgoci, pleśni i grzybów przez 2-krotną aplikację (nakładanie metodą natryskową) preparatem solnym „Intox S” (bezbardwy) w postaci roztworu. Roztwór sporządzić zgodnie z instrukcją producenta.
