PROTOKÓŁ Nr 76/11/2019
z okresowej rocznej kontroli stanu technicznego budynku
Świetlica wiejskiej w m. Wężyska

Rodzaj obiektu budowlanego	Świetlica wiejska	Rok budowy	Brak danych
Adres obiektu budowlanego	Wężyska 54, 66-600 Krosno Odrzańskie

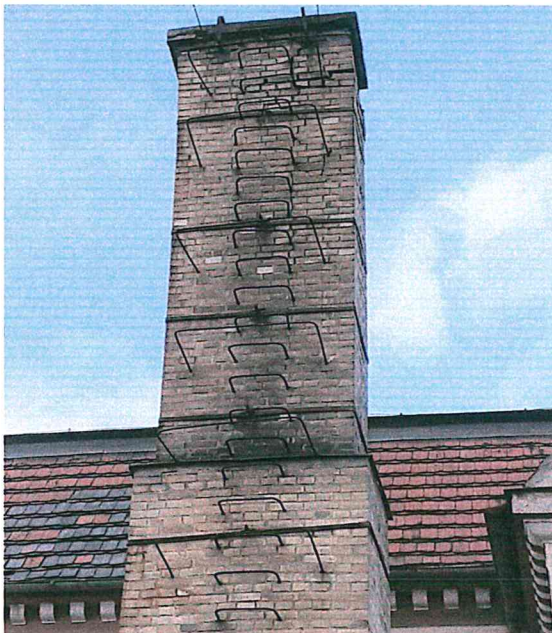
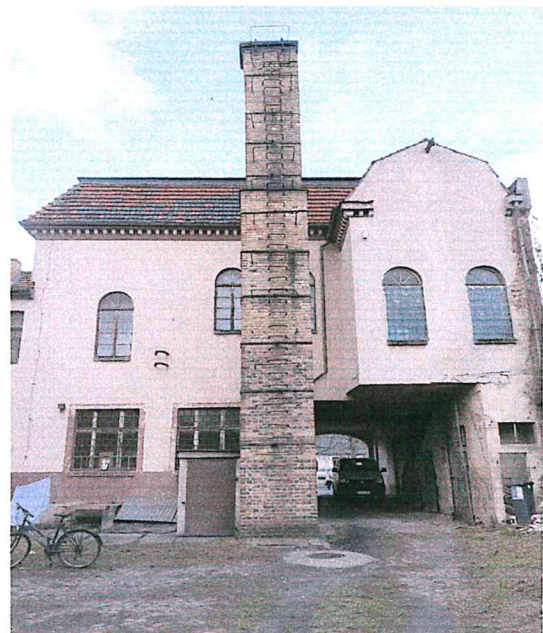
pokrycie dachu	Dachówka karpiówka - stan zły. Stwierdzono liczne nieszczelności przez co konieczny jest remont pokrycia dachowego
kominy	Kominy w budynku wymagają co najmniej remontu a nad połacią dachu przemurowania - stan średni. Komin murowany wolnostojący od strony podwórza uszkodzony - stan bardzo zły (awaryjny)
schody wew./zew.	Żelbetowe - stan średni. Drewniane na poddasze - stan zły
pochylnie	Nie dotyczy
poręcze, balustrady	Stan średni
stolarka okienna i drzwiowa	W zakresie świetlicy stan dobry. W pozostałej części budynku stan średni
Zewnętrzne warstwy przegród (warstwa fakturowa)	
tynki, okładziny	Warstwa fakturowa ewidentnie wymaga remontu - stan techniczny określono jako zły
Elementy ścian zewnętrznych	
attyki, filary, gzymsy, balkony, loggie, balustrady.	Miejscowe zarysowania i uszkodzenia - stan średni
Urządzenia i instalacje zamocowane do ścian i dachu

- niezwłocznie dokonać częściowej rozbiórki bądź naprawy (przemurowania) uszkodzonego przy koronie, wolnostojącego murowanego komina zlokalizowanego przy kotłowni od strony podwórza,

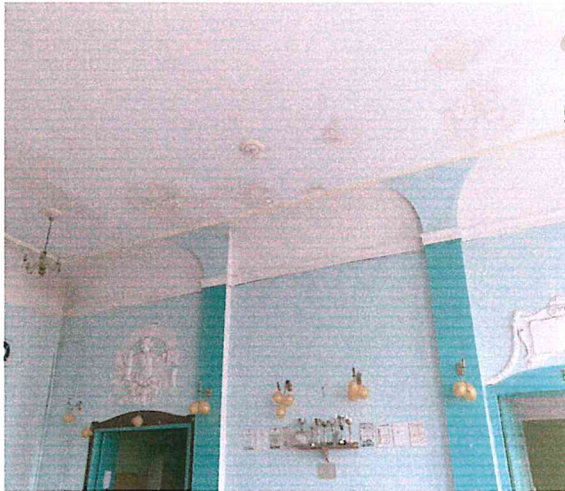
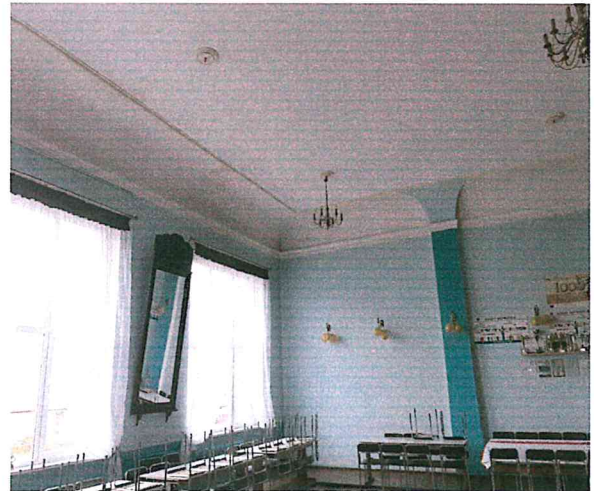
stropy	Nad parterem żelbetowy - nie stwierdzono nieprawidłowości stan średni Nad piętrzem drewniany. W pomieszczeniu świetlicy stwierdzono zarysowania oraz uszkodzenia związane m.in. z zaciekami na suficie w wielu miejscach. Na poddaszu nad świetlicą stwierdzono niekompletne (dziurawe) deskowanie na belkach stropowych przez co belki w miejscach odsłoniętych z widocznymi oznakami korozji biologicznej, uszkodzeniami mechanicznymi oraz poddawane są ciągłemu zawilgoceniu z uwagi na nieszczelne pokrycie dachu - stan zły. Z uwagi na powyższe zalecane jest wykonanie oceny technicznej całego stropu po jego odsłonięciu (patrz zalecenia)
konstrukcja dachu	Konstrukcja częściowo drewniana a częściowo stalowa. Zarówno jedna jak i druga mocno wyeksploatowana. Konstrukcja drewniana miejscami skorodowana biologicznie, z uszkodzeniami mechanicznymi jak również z nieprawidłowościami przy niektórych połączeniach wspólnych elementów. Konstrukcja stalowa z oznakami korozji. Stan konstrukcji określono jako zły

zacieki na syficy sali

- wykonać ocenę stanu technicznego więźby dachowej i stropu na poddaszu po jego odsłonięciu, określając niezbędny zakres robót remontowych mających na celu ich wzmocnienia, konserwacji bądź potrzeby wymiany na nowe konstrukcje

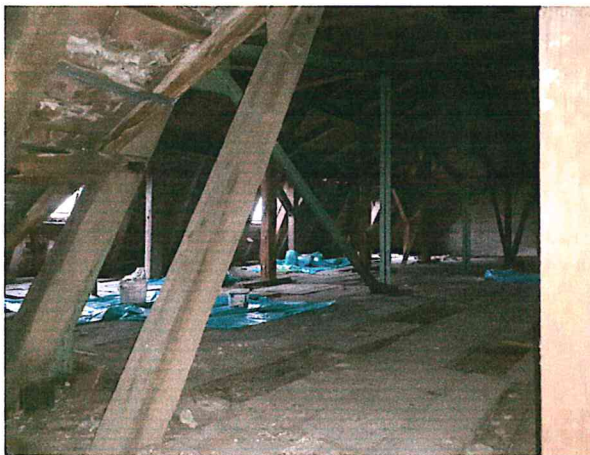
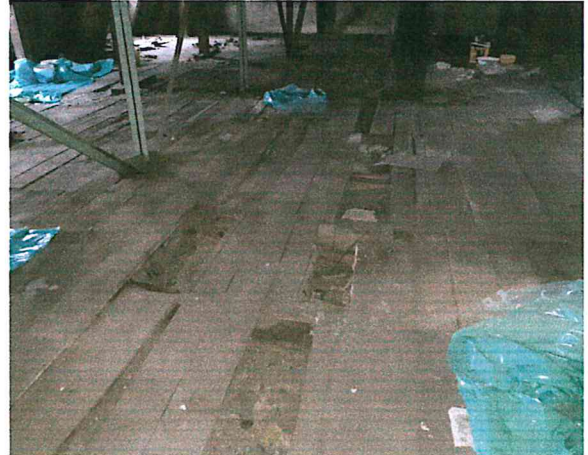
dziurawe deskowanie na belkach stropowych

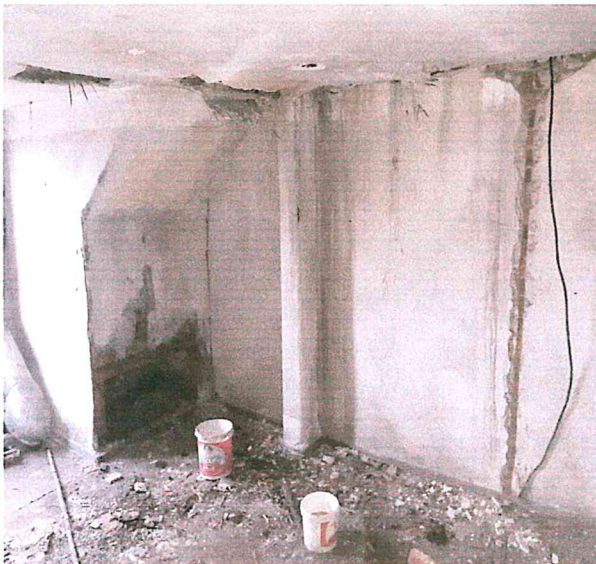
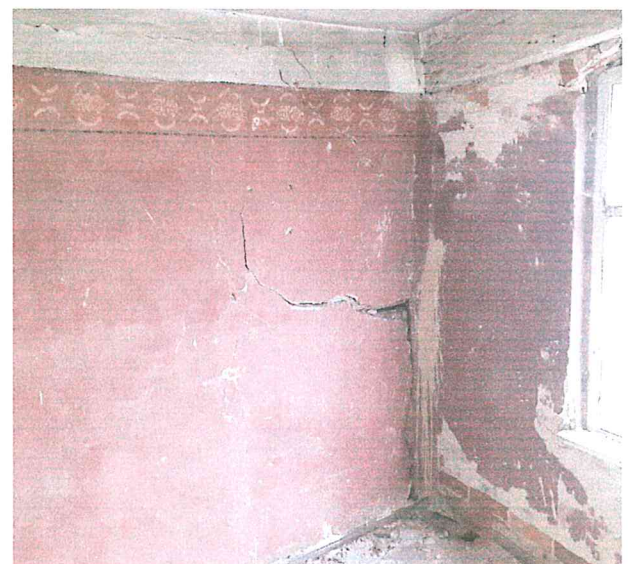
ściany wewnętrzne na poddaszu

- wyjaśnić przyczyny oraz usunąć pęknięcia ścian wewnętrznych na poddaszu oraz ścian zewnętrznych od strony ściany szczytowej i podwórza przy bramie wjazdowej,

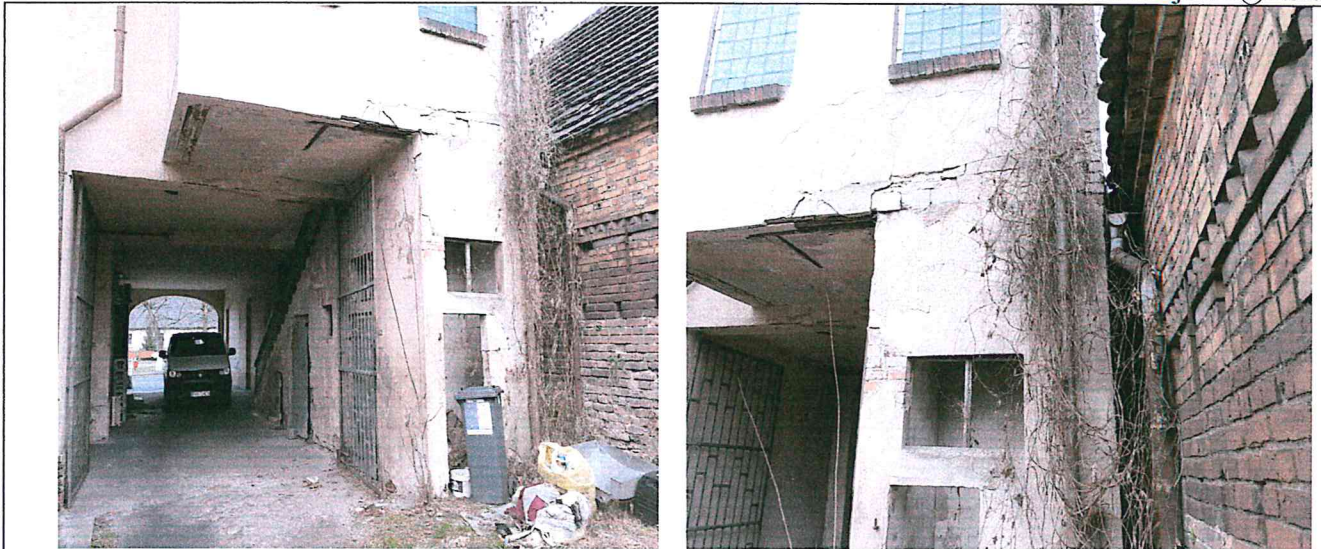
ściany zewnętrzne przy bramie wjazdowej od strony podwórza

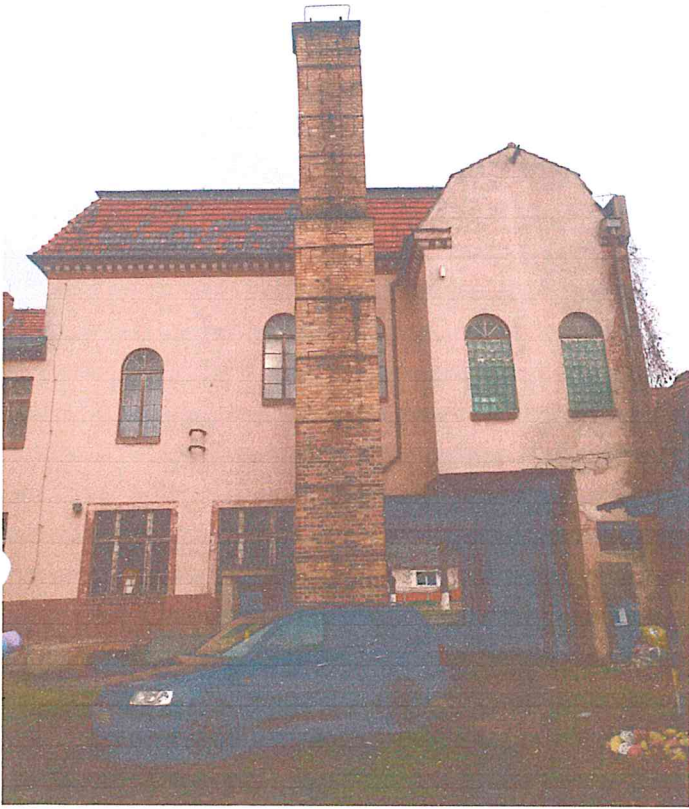
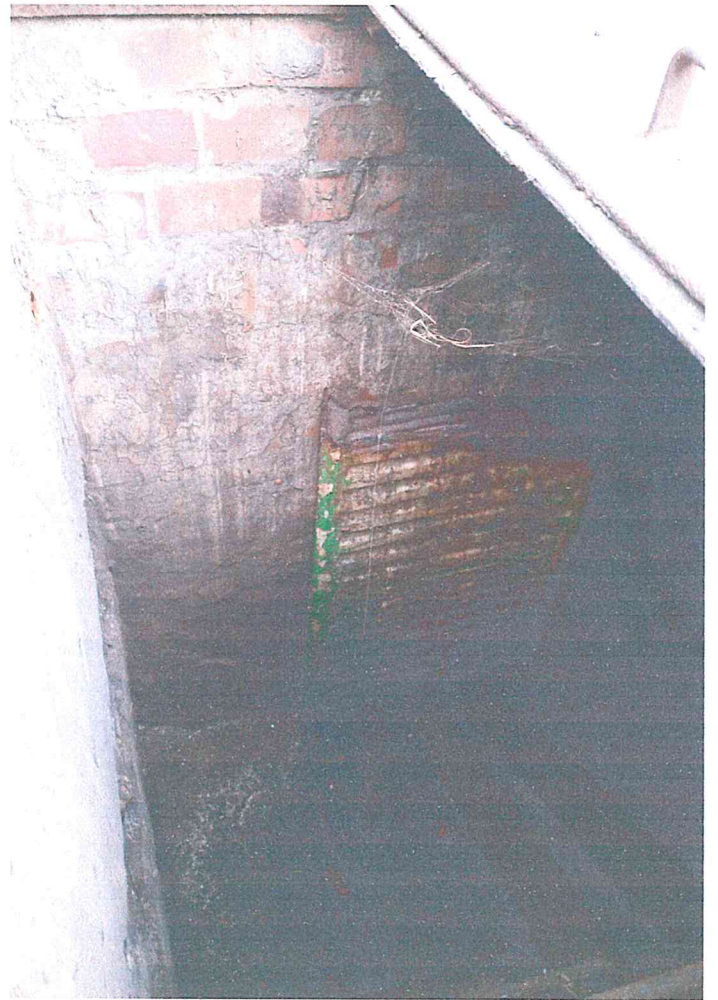
- Zewnętrzny komin kotłowni posiada liczne spękania i grozi zawaleniem.
- Brak w pomieszczeniu kotłowni wentylacji grawitacyjnej oraz wentylacji nawiewnej.
- Brak drzwiczek rewizyjnych od komina kotłowni (otwór zakryty grzejnikiem) - załączone zdjęcie. przewodów kominowych.
- Brak wentylacji wywiewnych w pomieszczeniach higienicznosanitarnych.
- Podczas kontroli nie udostępniono kominów na poziomie poddasza nieużytkowego (brak dostępu do strychu).
