Październik 2013 r.

EKSPERTYZA TECHNICZNA

na okoliczność : **Określenia stanu technicznego istniejącego obiektu usytuowanego na działce nr 1036/1 przy ul. Świerczewskiego 2 w Krośnie Odrzańskim .**

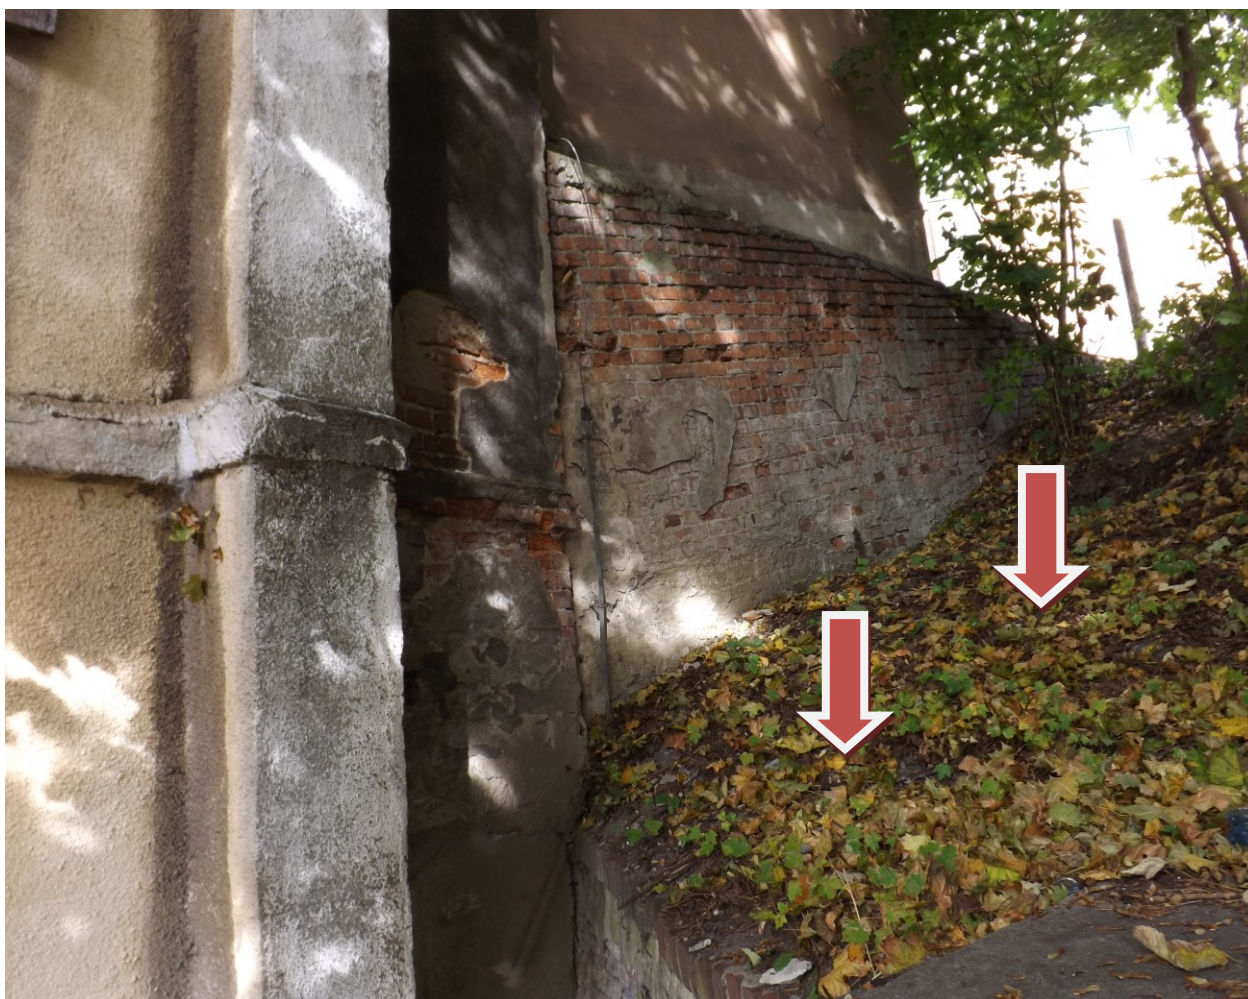
Na podstawie wykonanych odkrywek inżynierskich stwierdzono występowanie w rejonie lokalizacji magazynu grunty słabe - gliny w stanie plastycznym a nawet miękkoplastycznym. Grunty te występują w rejonie ściany szczytowej magazynu przy murze oporowym. W związku z czym w żadnym wypadku nie wolno w rejonie ściany oporowej wykonywać wykopów.

(Zdjęcie Nr 1. Miejsce występowania słabego gruntu) .

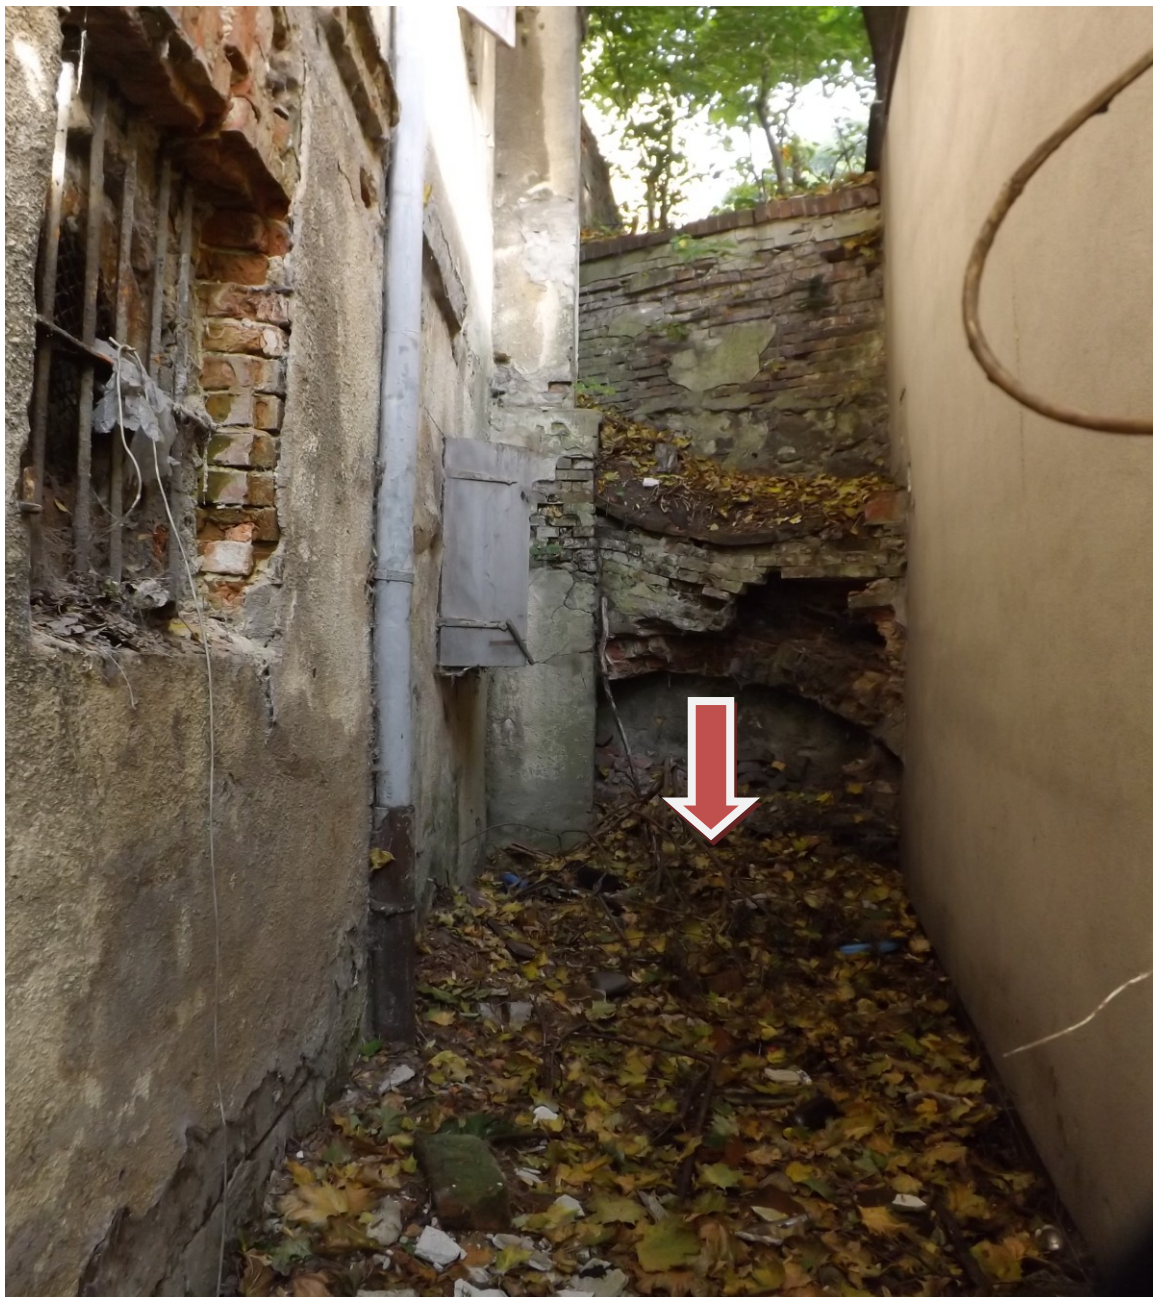
(Zdjęcie Nr 2. Miejsce występowania słabego gruntu) .

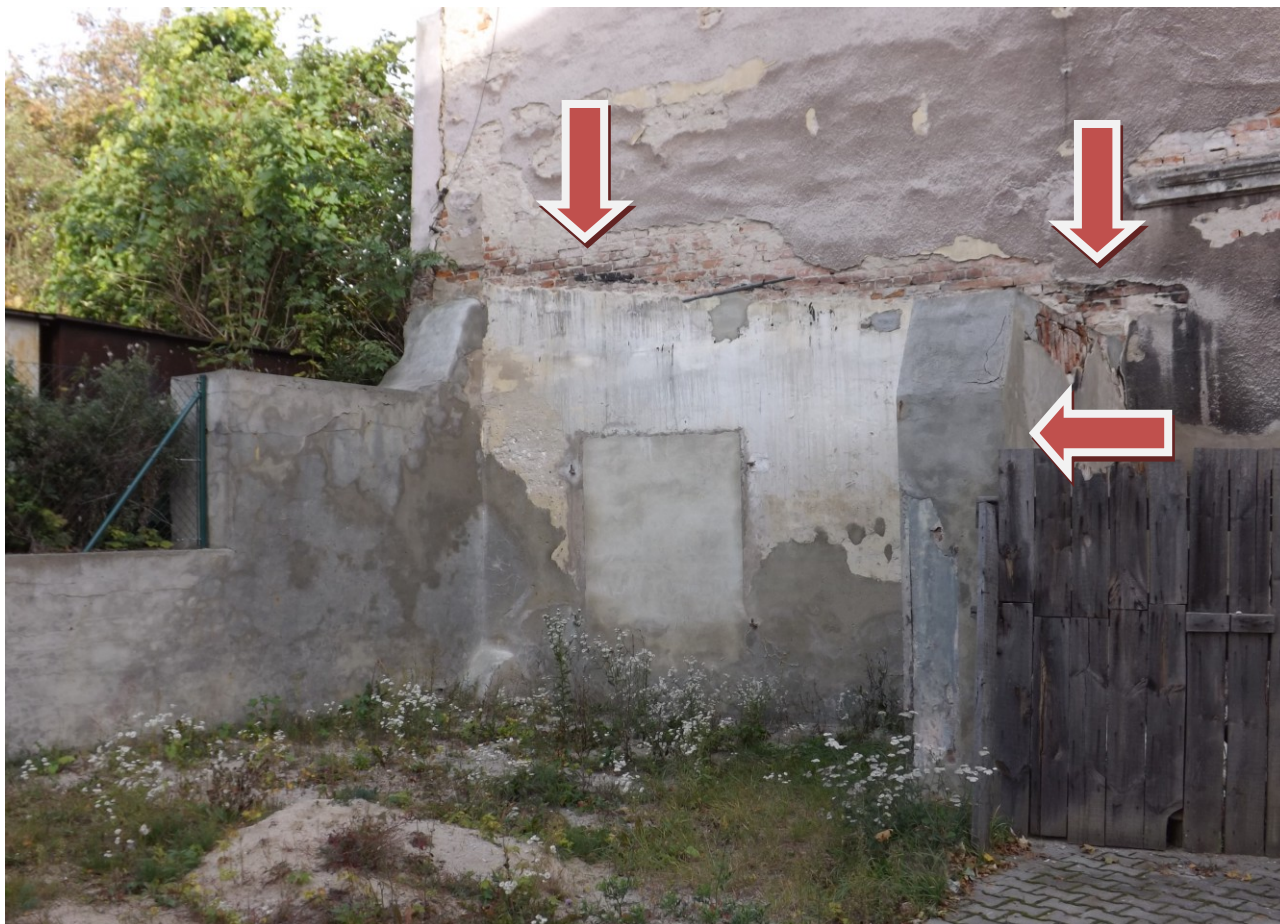
(Zdjęcie Nr 3. Miejsce rozbiórki byłego budynku Nr 2).

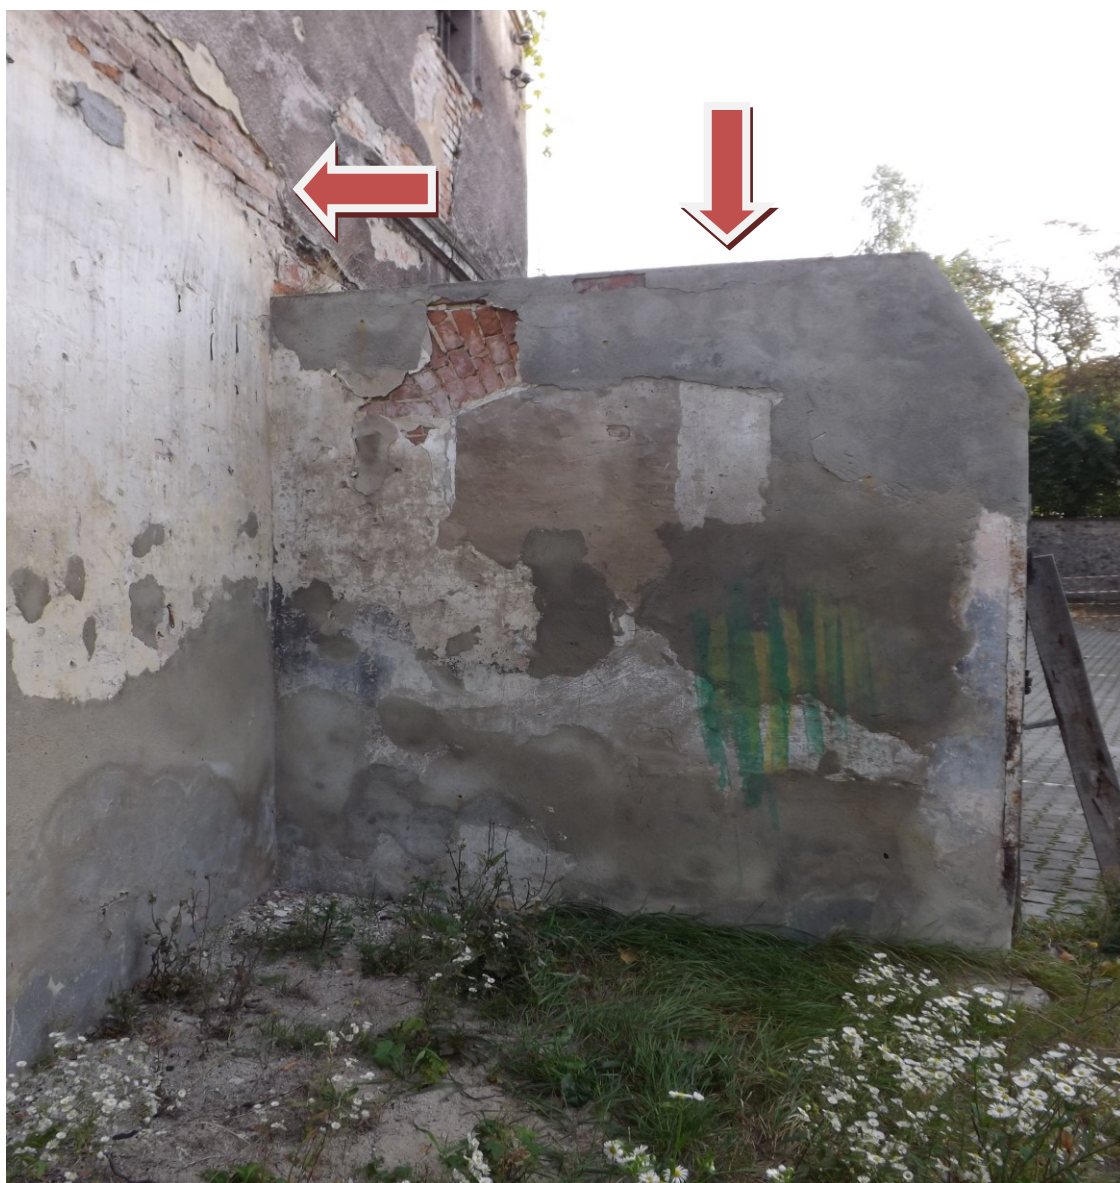
(Zdjęcie Nr 4. Miejsce rozbiórki byłego budynku Nr 2).

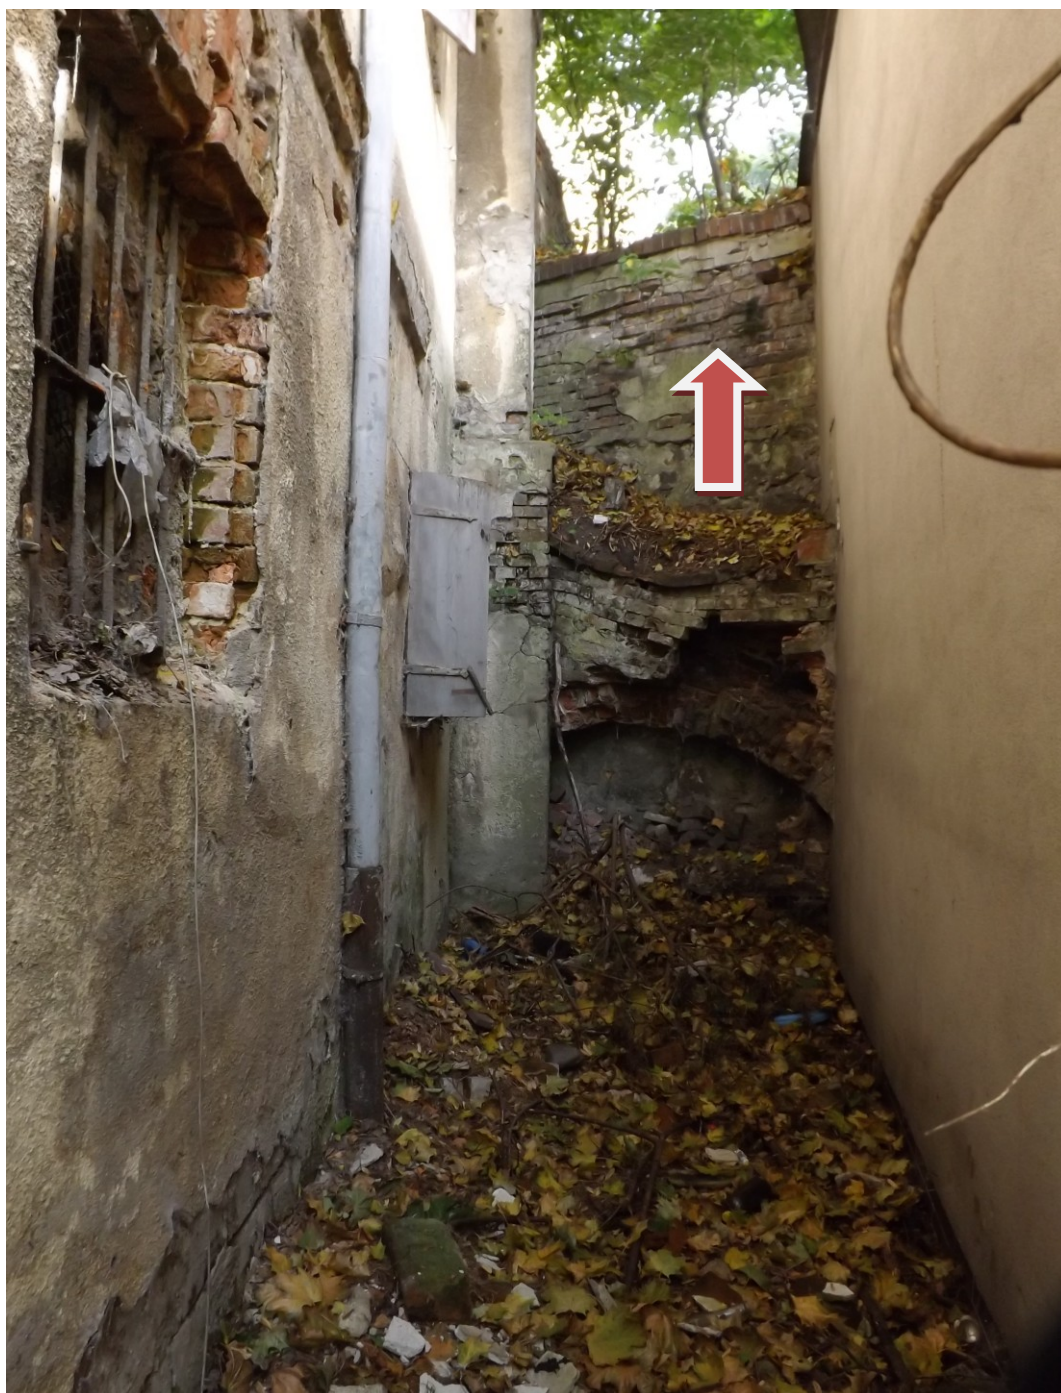
(Zdjęcie Nr 5. Istniejący stary mur oporowy od strony ul. WOP).

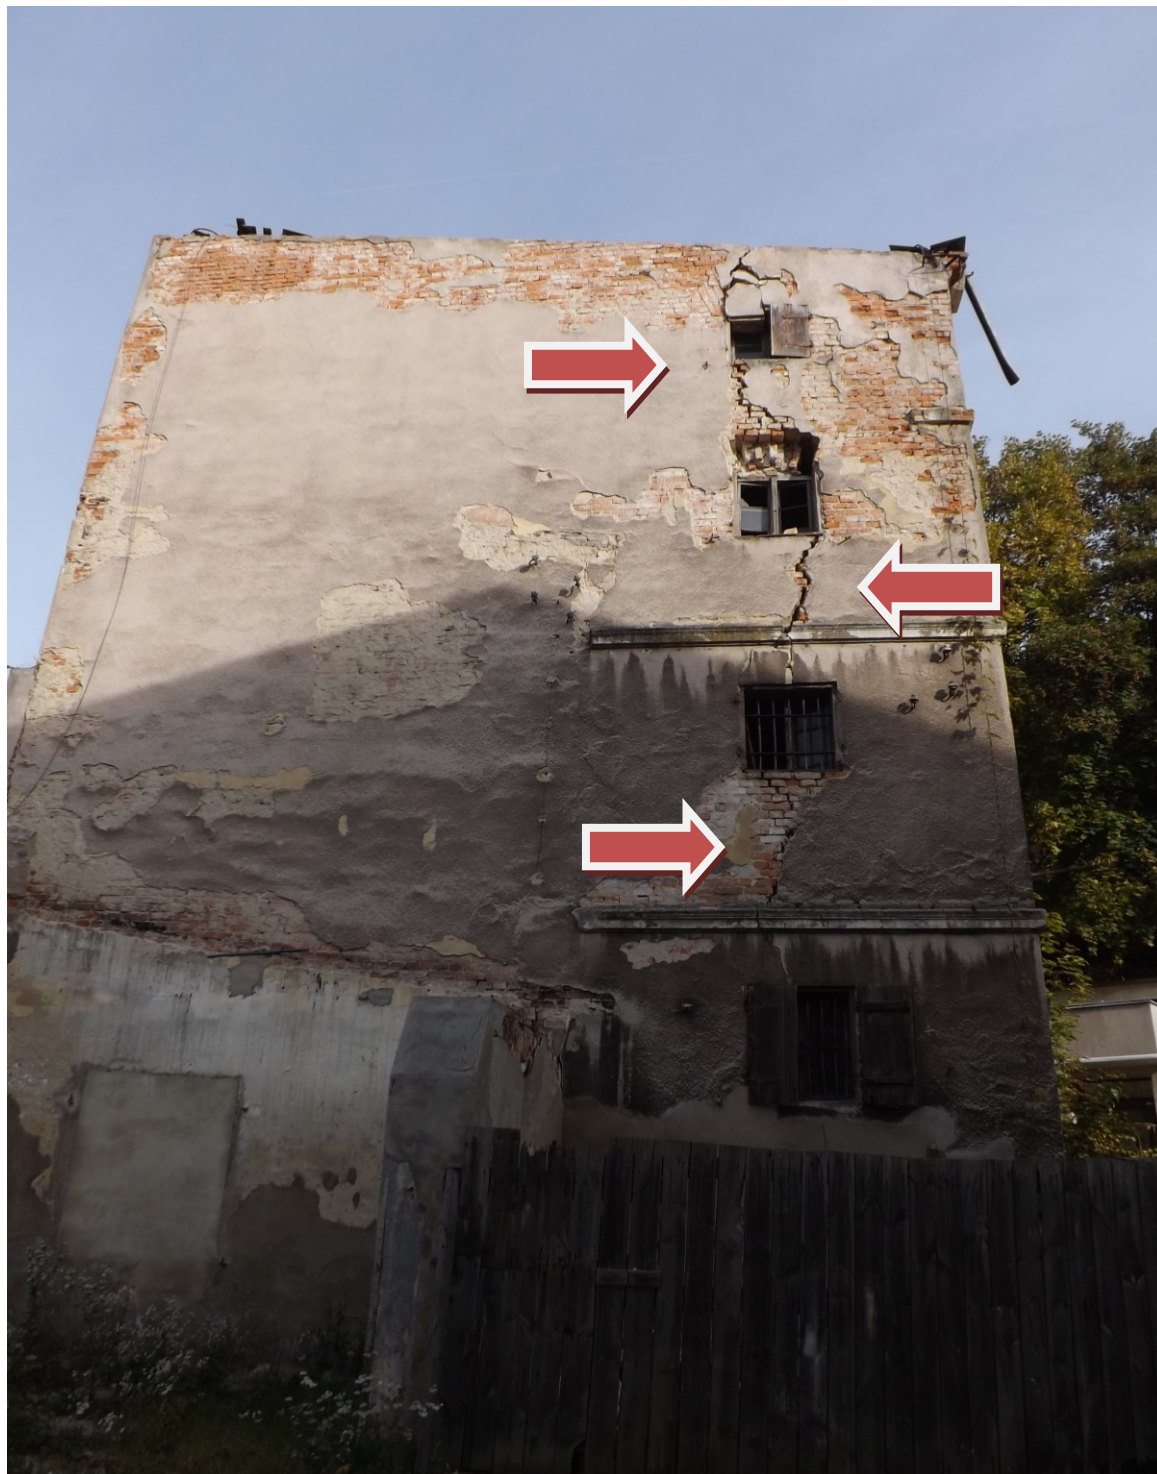
(Zdjęcie Nr 6. Widoczne spękania pionowe muru wywołane awarią dachu).

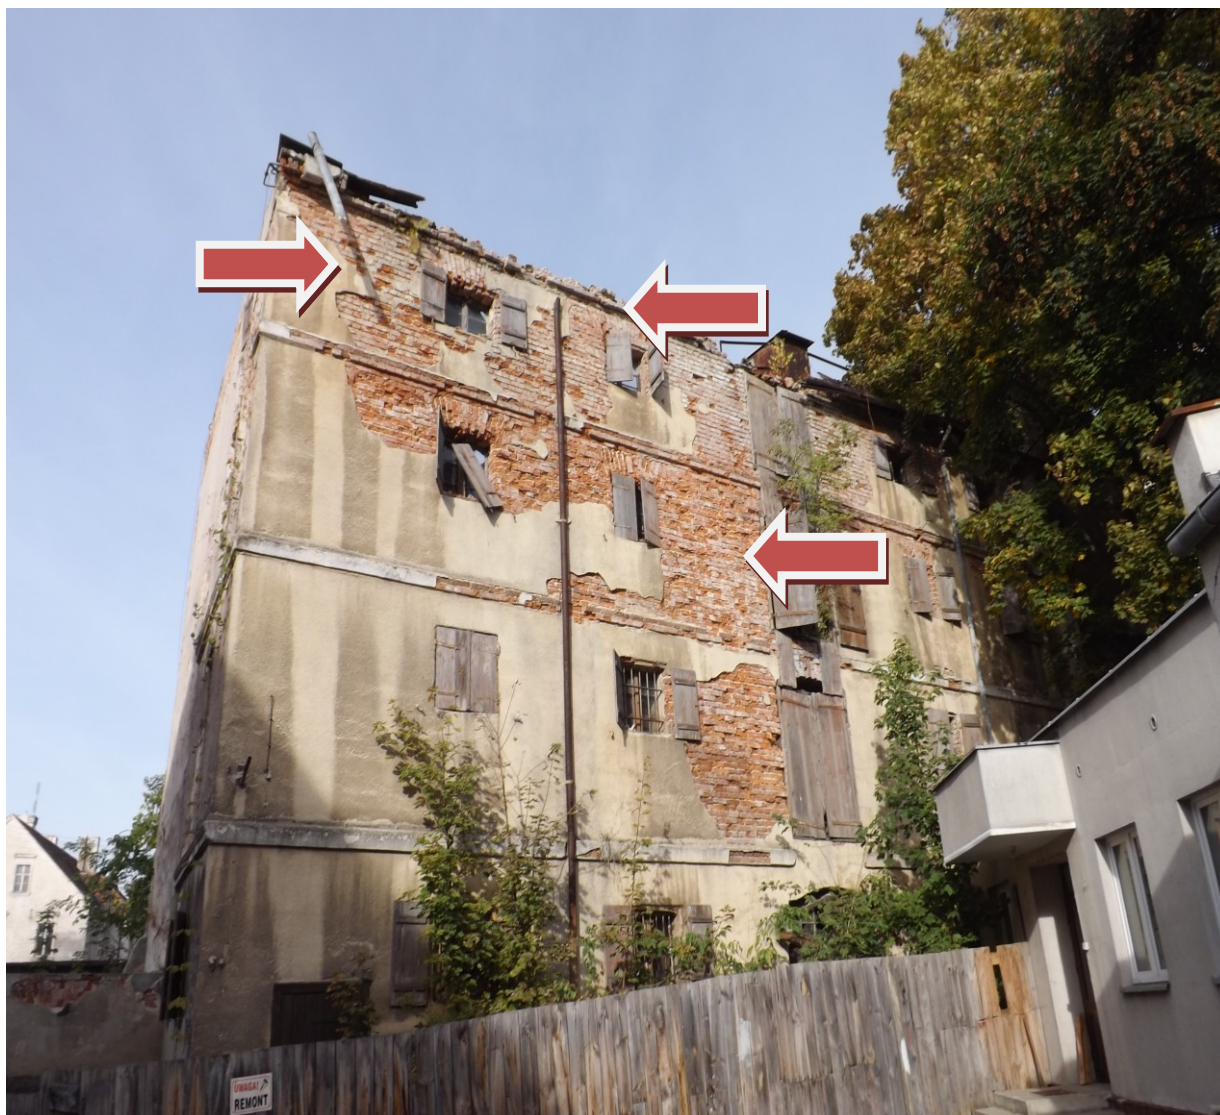
(Zdjęcie Nr 7. Widok ogólny budynku – widoczne uszkodzenia dachu , gzymsu oraz korozji biologicznej materiałów).

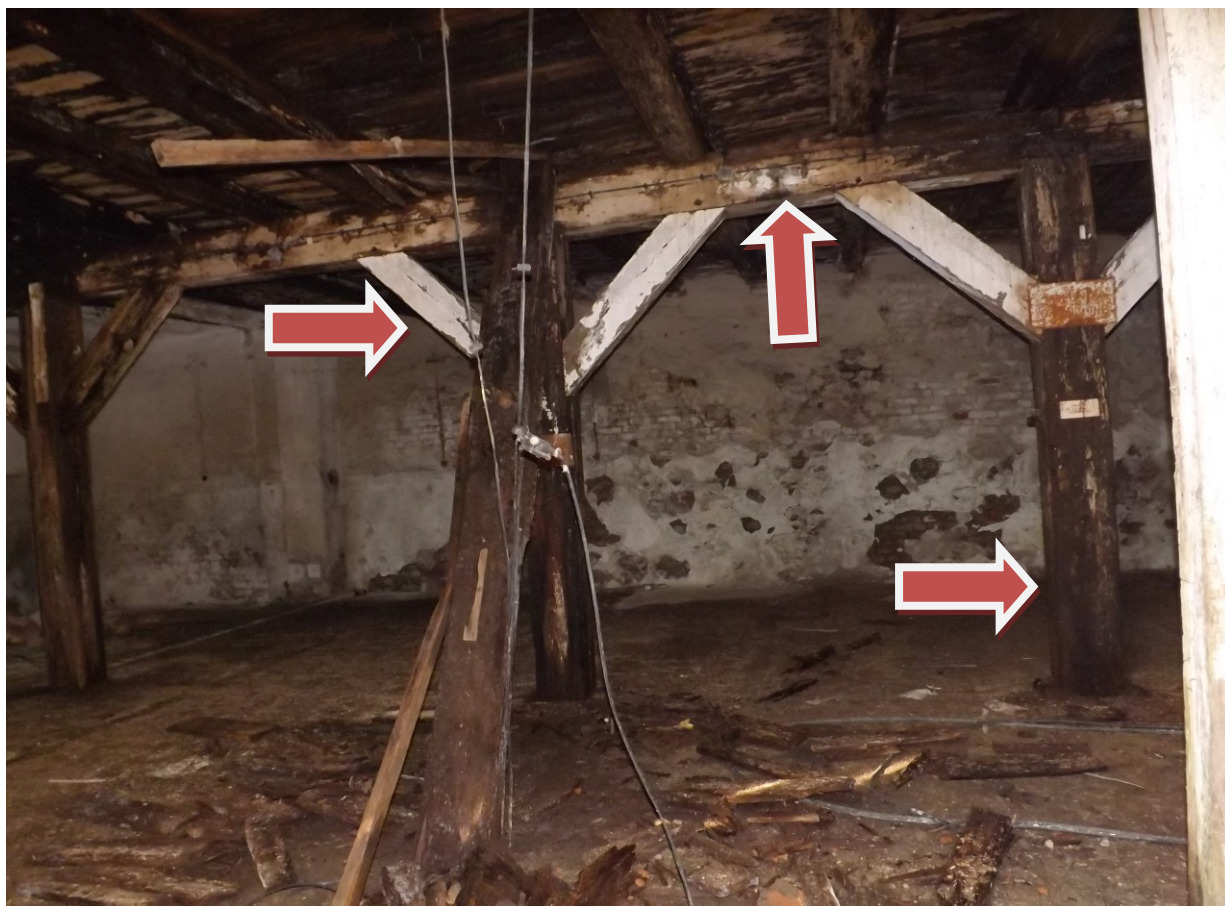
(Zdjęcie Nr 8. Strop piętra – widoczna belka drewniana oparta na słupach i mieczach).

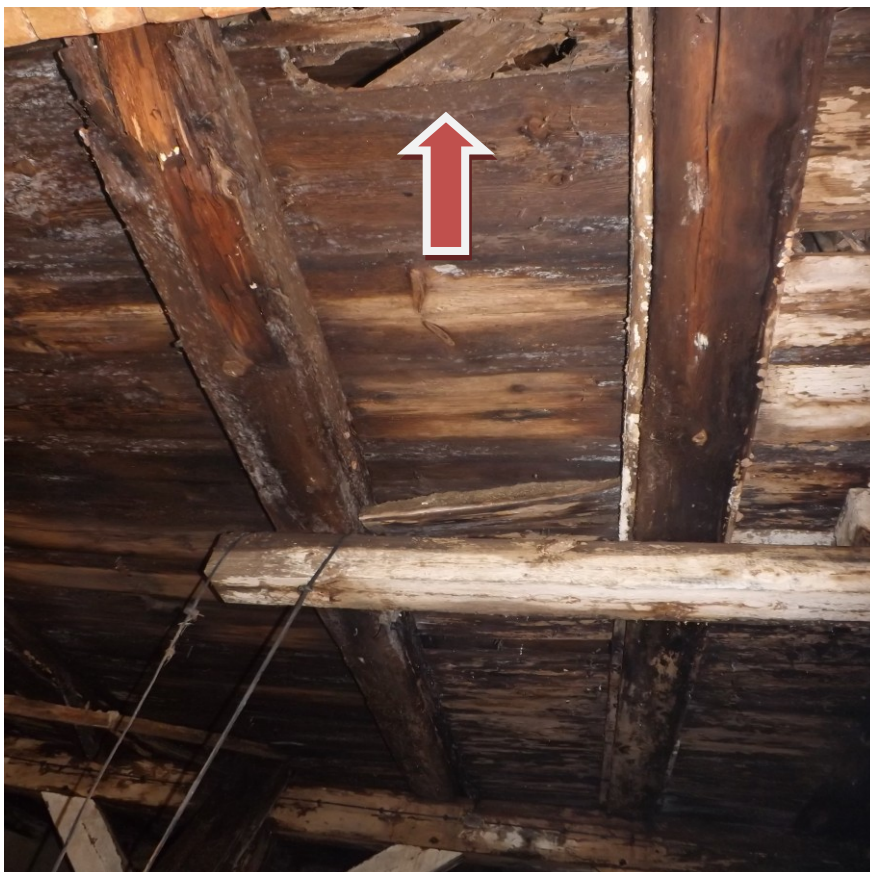
(Zdjęcie Nr 9. Strop piętra – widoczna korozja biologiczna wypełniania stropu).

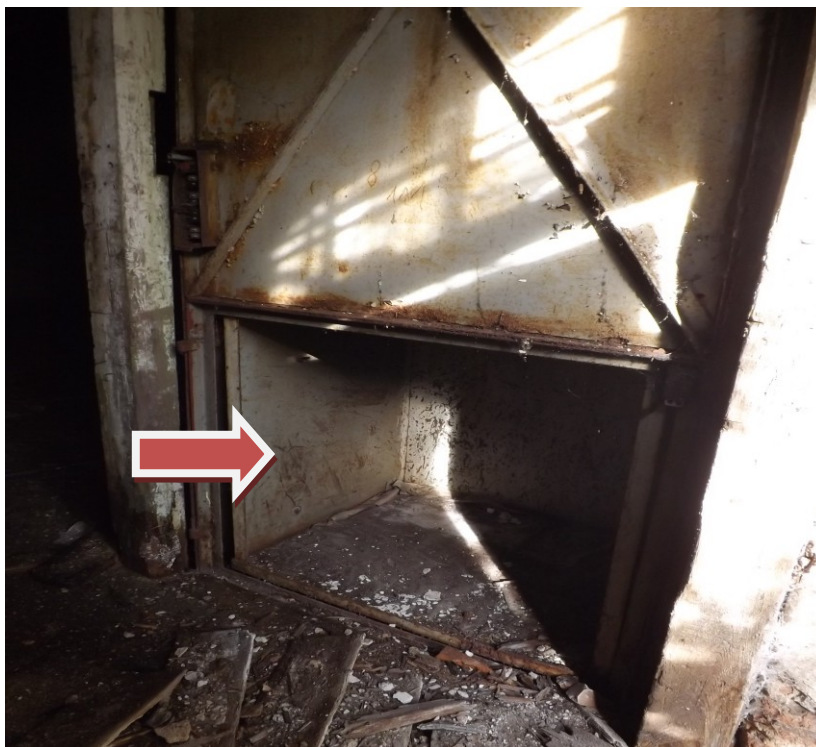
(Zdjęcie Nr 10. Widok szybu magazynowego).

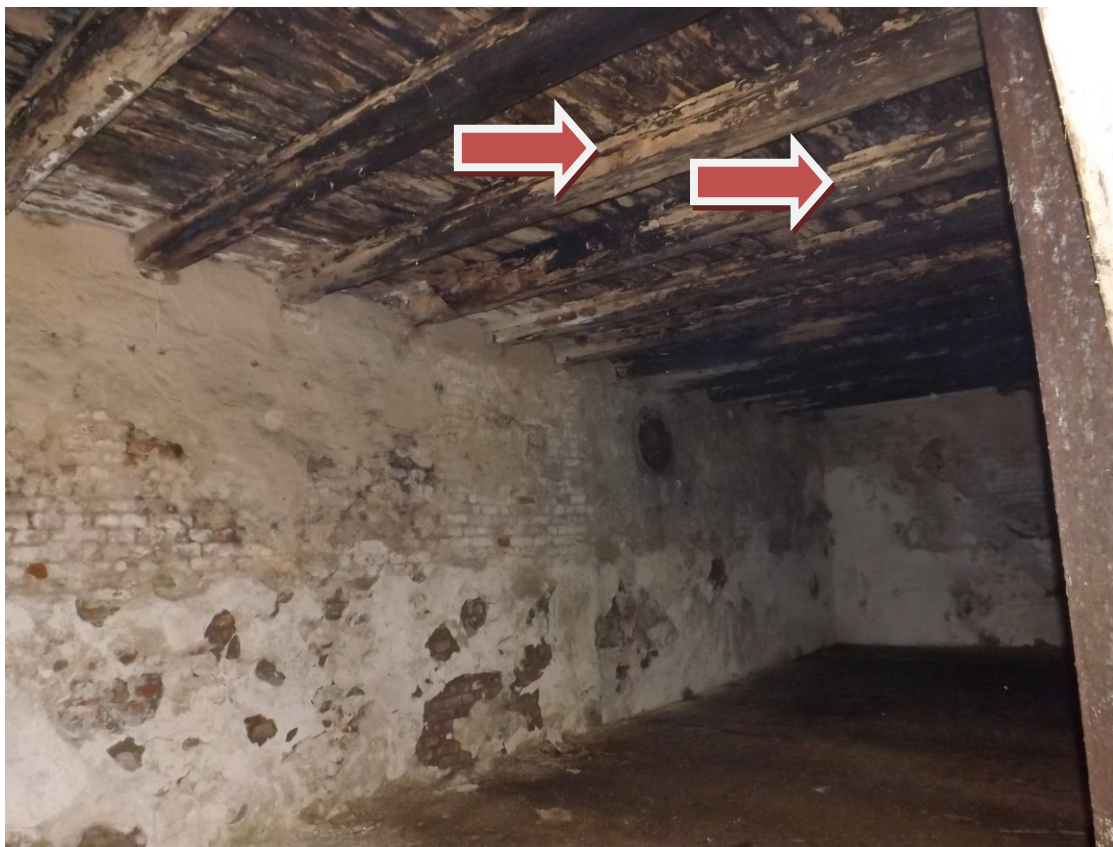
(Zdjęcie Nr 11. Strop parteru – układ belek głównych stropu wraz z widocznym biologicznym uszkodzeniem).

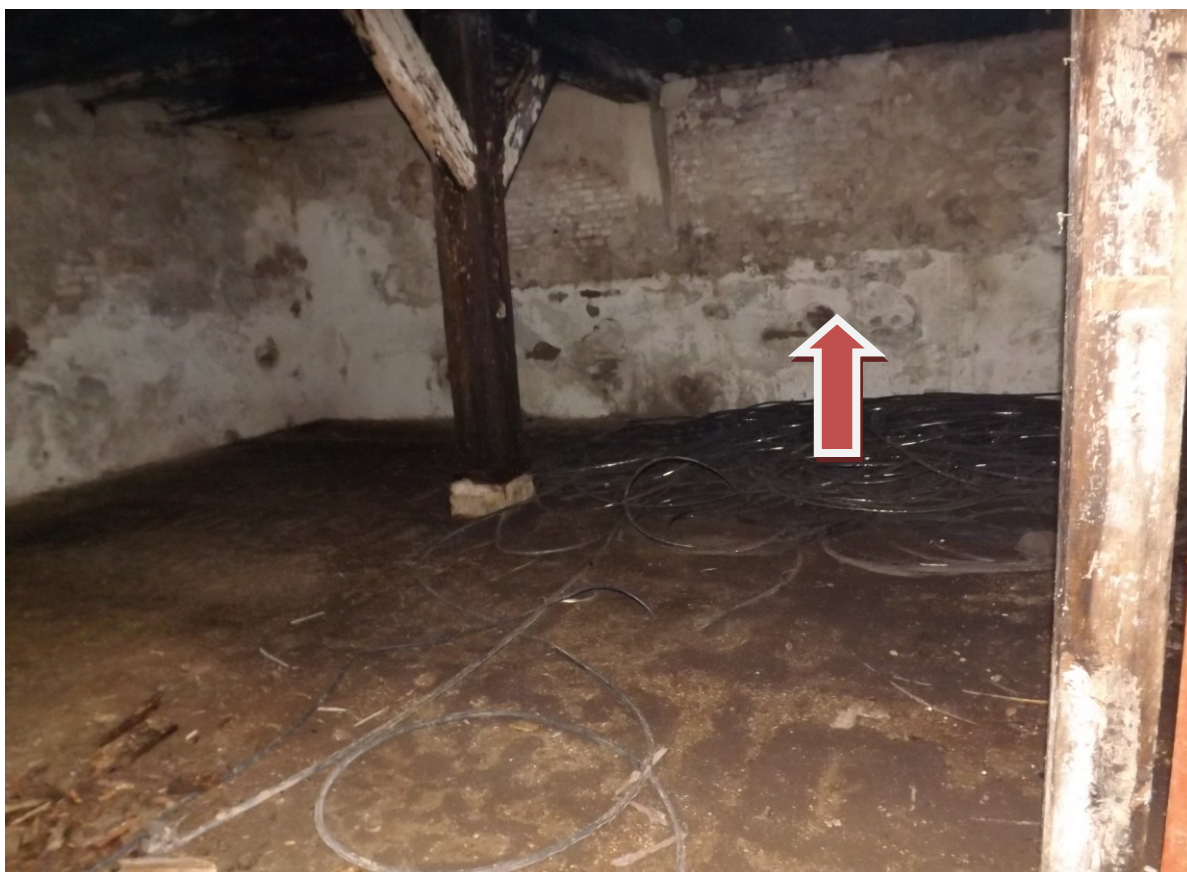
(Zdjęcie Nr 12. Widok muru ceglanego – od strony skarpy , ul. WOP).

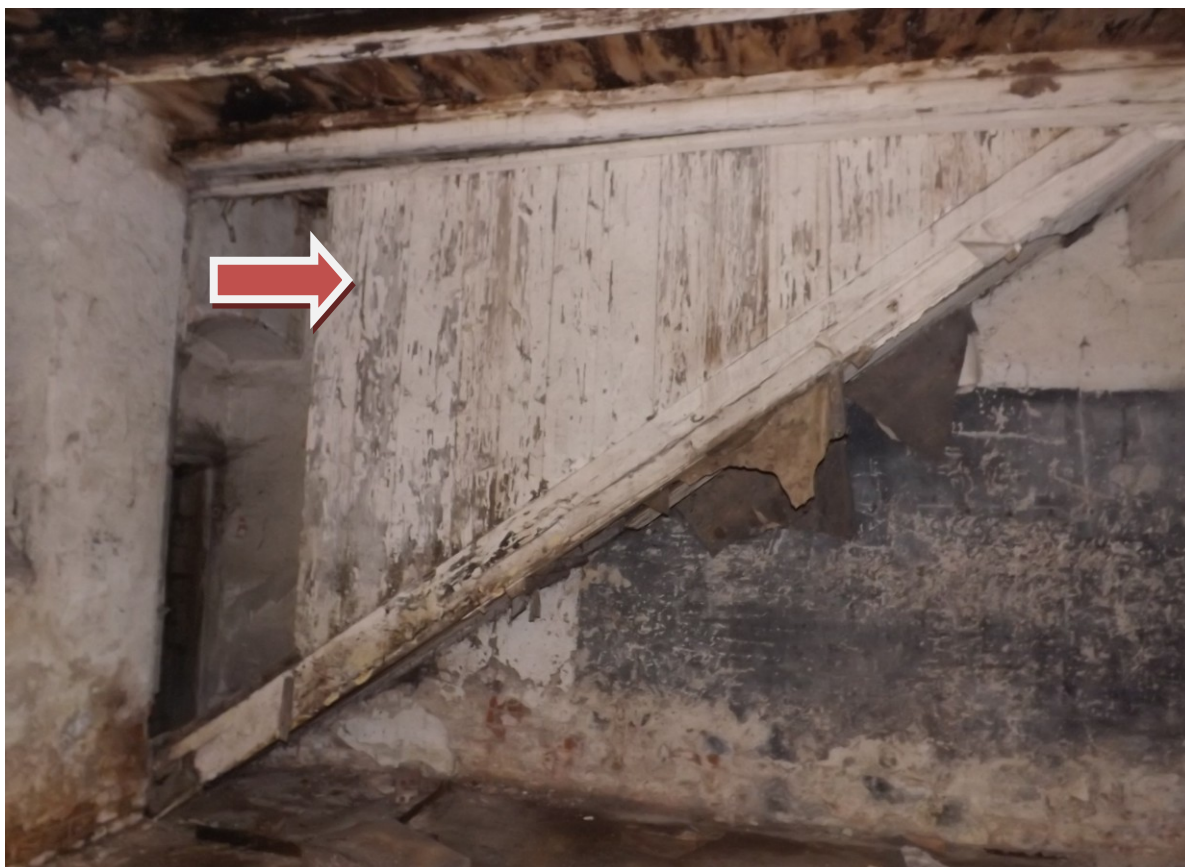
(Zdjęcie Nr 13. Schody wejściowe na piętro- widoczna korozja biologiczna).

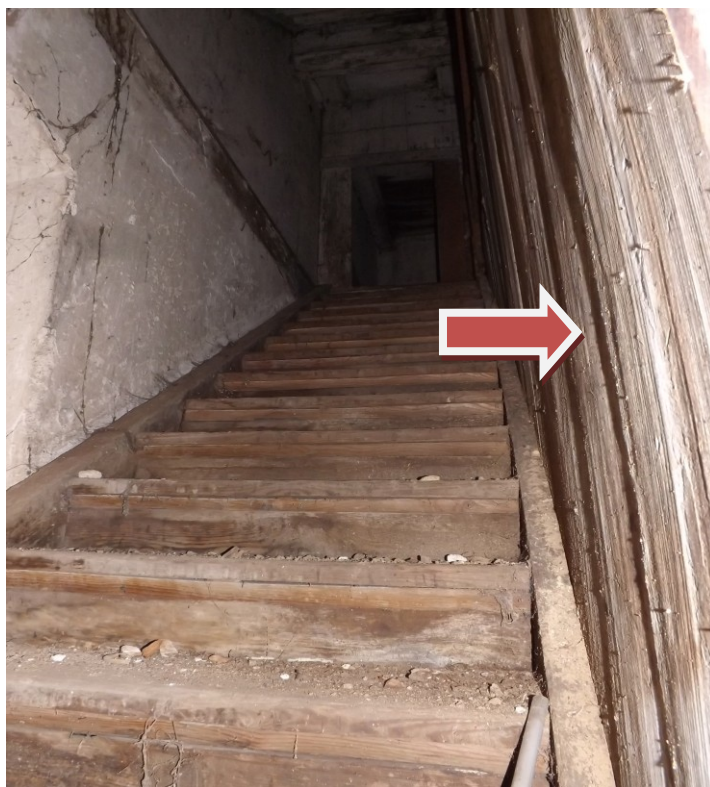
(Zdjęcie Nr 14. Widok stopni schodowych – degradacja biologiczna).

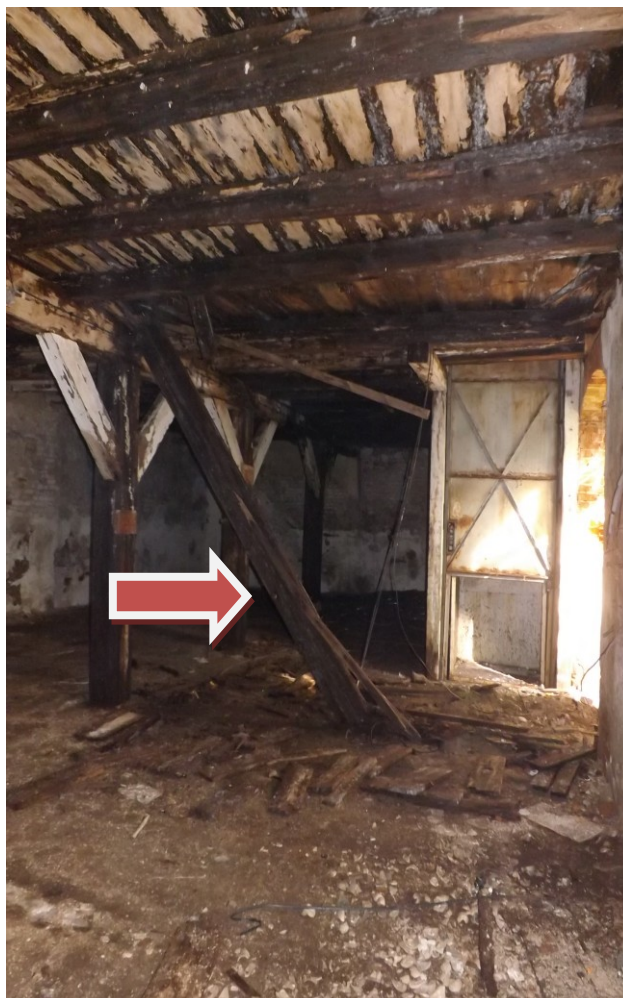
(Zdjęcie Nr 15. Ogólny widok pomieszczenia parteru – degradacja biologiczna elementów konstrukcyjnych).

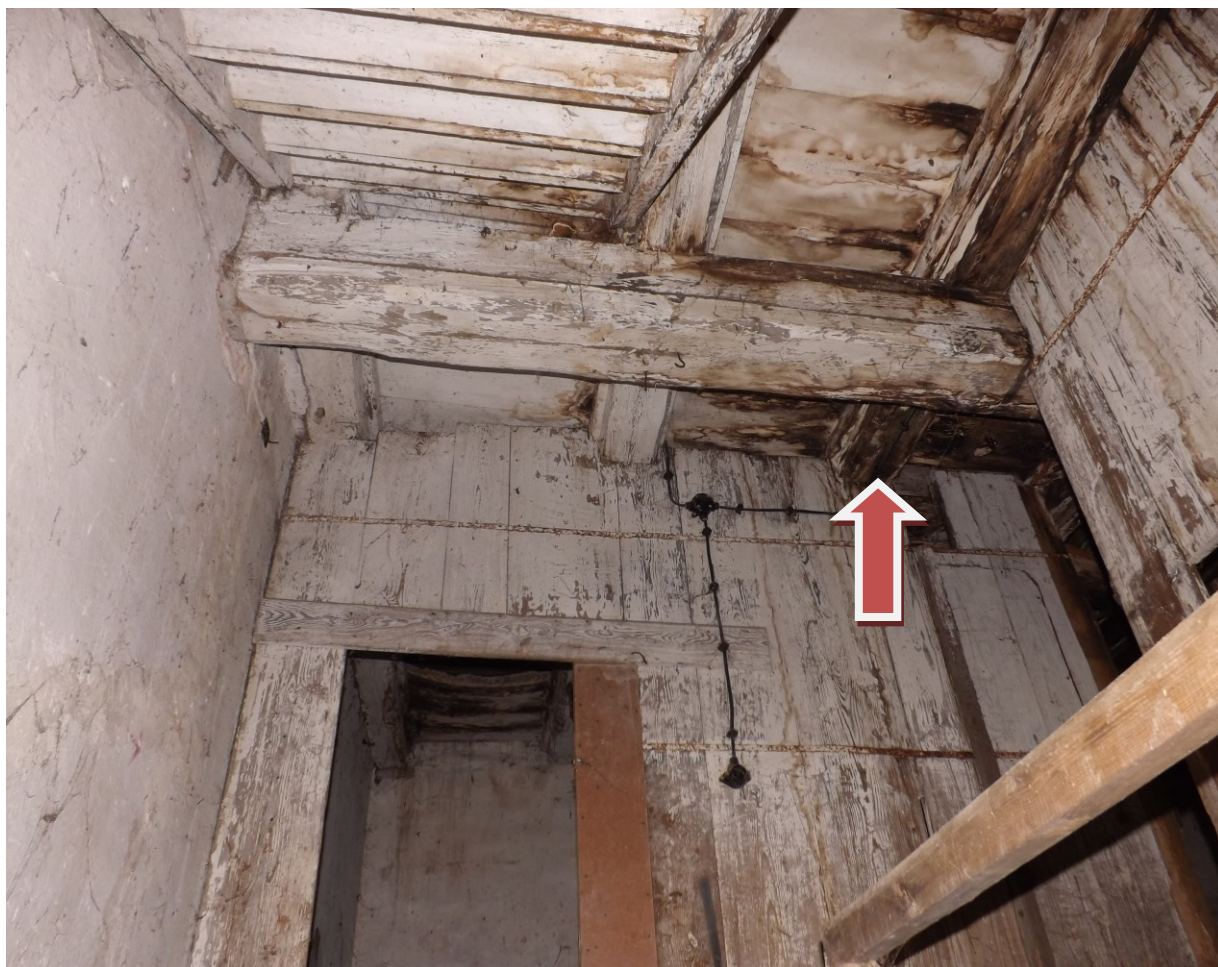
(Zdjęcie Nr 16. Klatka schodowa – degradacja biologiczna elementów konstrukcyjnych) .

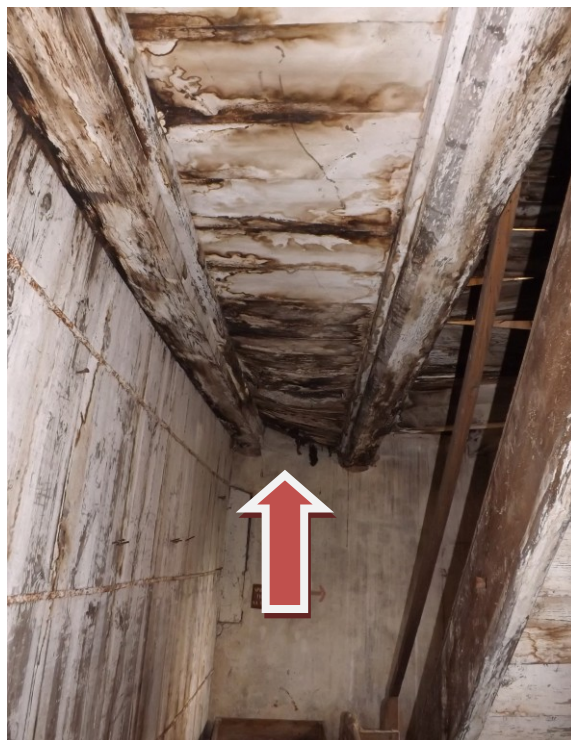
(Zdjęcie Nr 17. Klatka schodowa - widok podbitki korytarza /piętro/) .

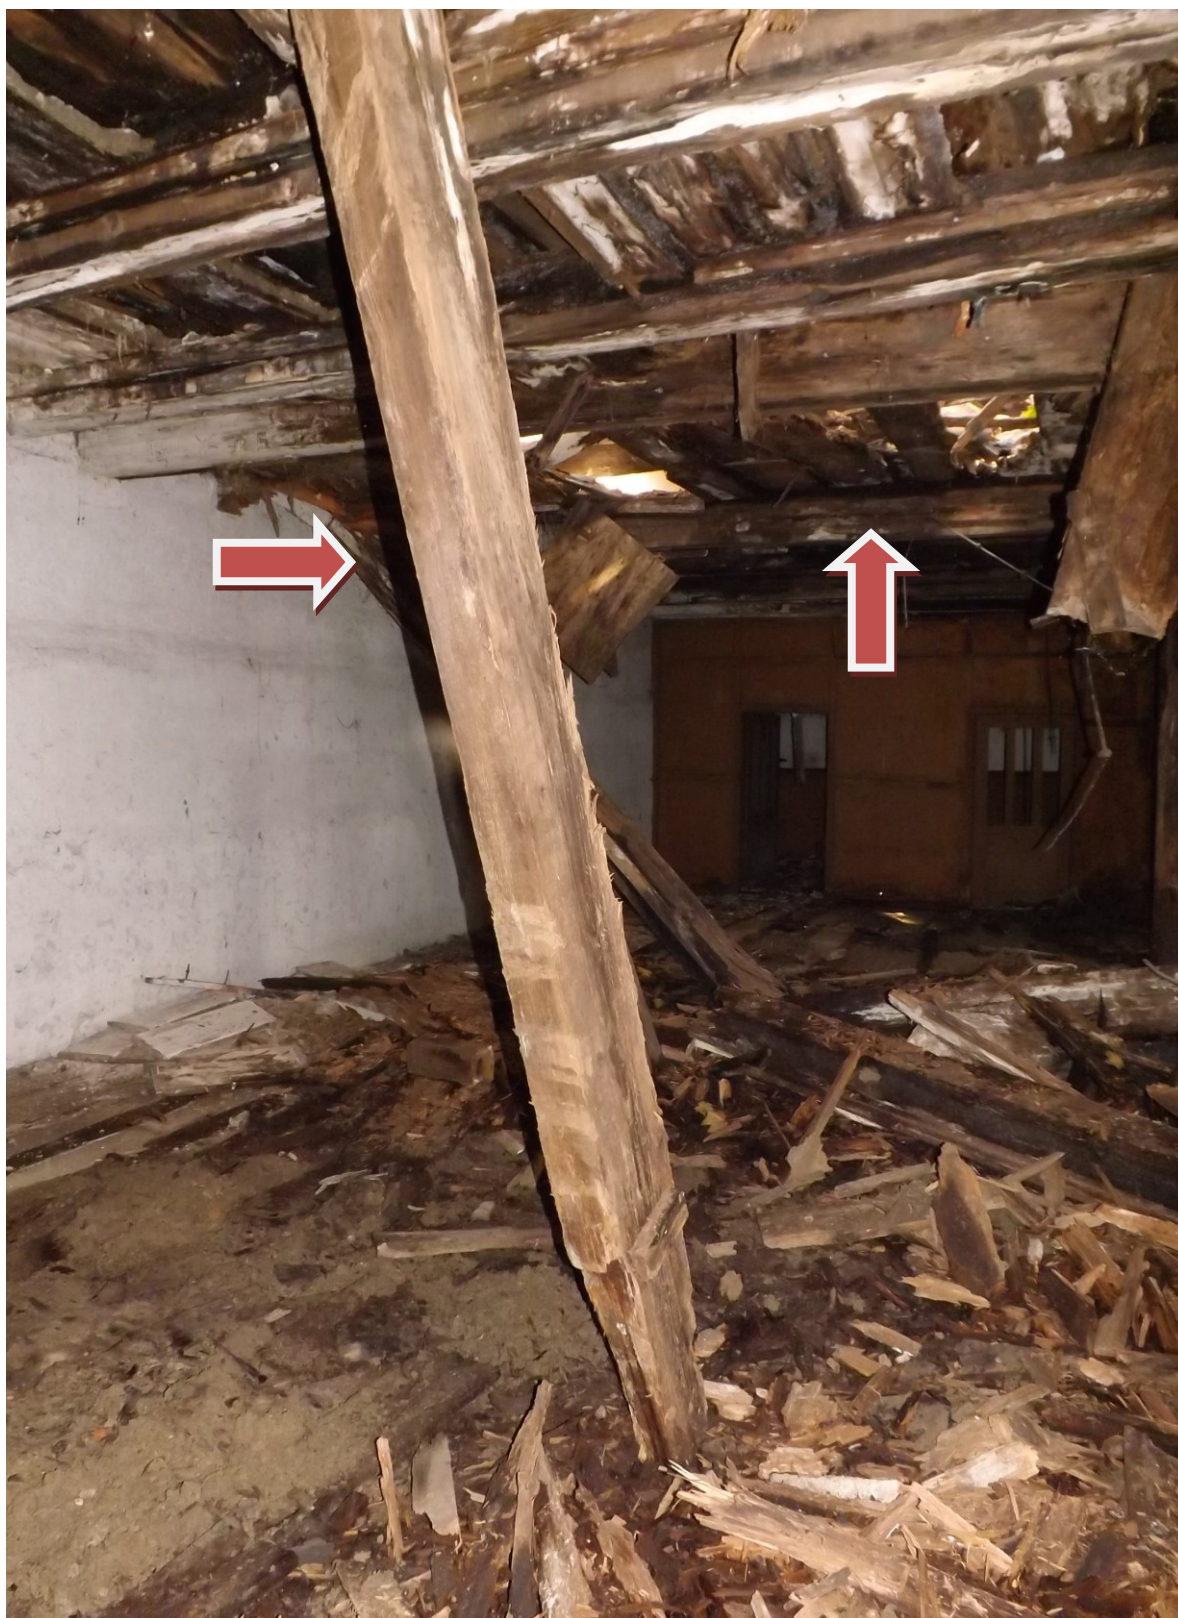
(Zdjęcie Nr 18. Pomieszczenie magazynowe – piętro ; widok zużycia stropu poddasza wraz z uszkodzeniami głównych belek stropowych) .

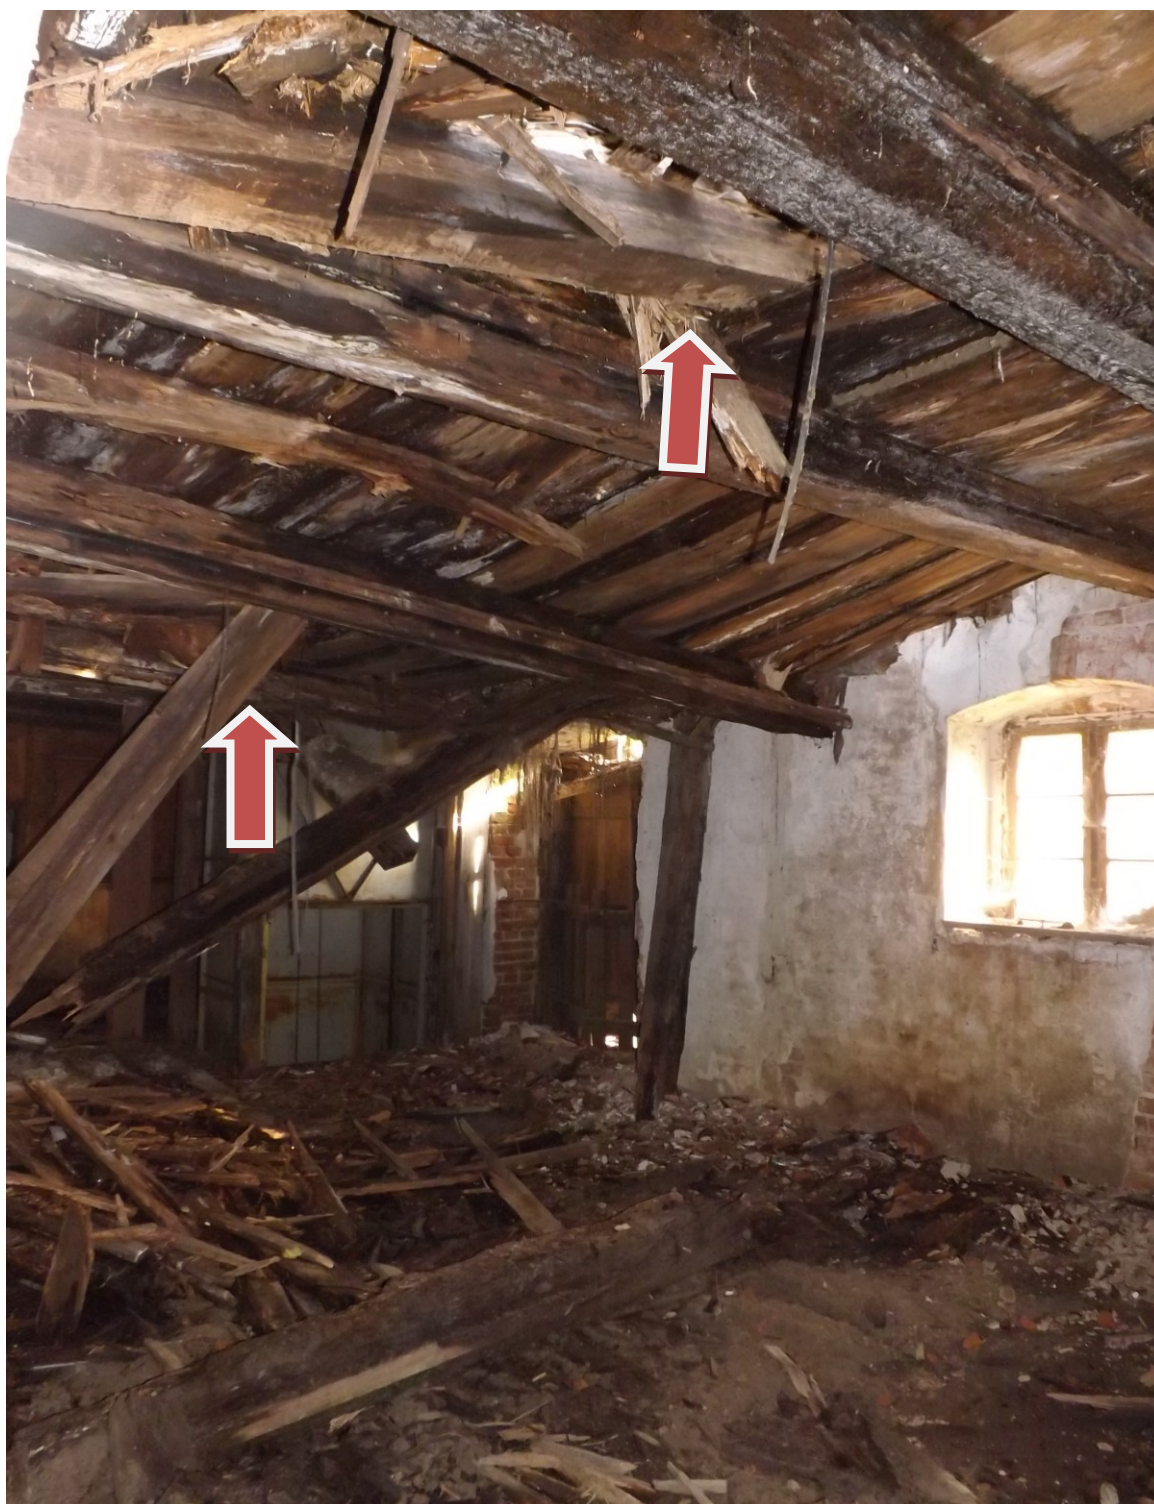
(Zdjęcie Nr 19. Pomieszczenie magazynowe – widok skutków awarii dachu) .
