Październik 2013 r.

EKSPERTYZA TECHNICZNA

na okoliczność : **Określenia stanu technicznego istniejącego obiektu usytuowanego na działce nr 1036/1 przy ul. Świerczewskiego 2 w Krośnie Odrzańskim .**

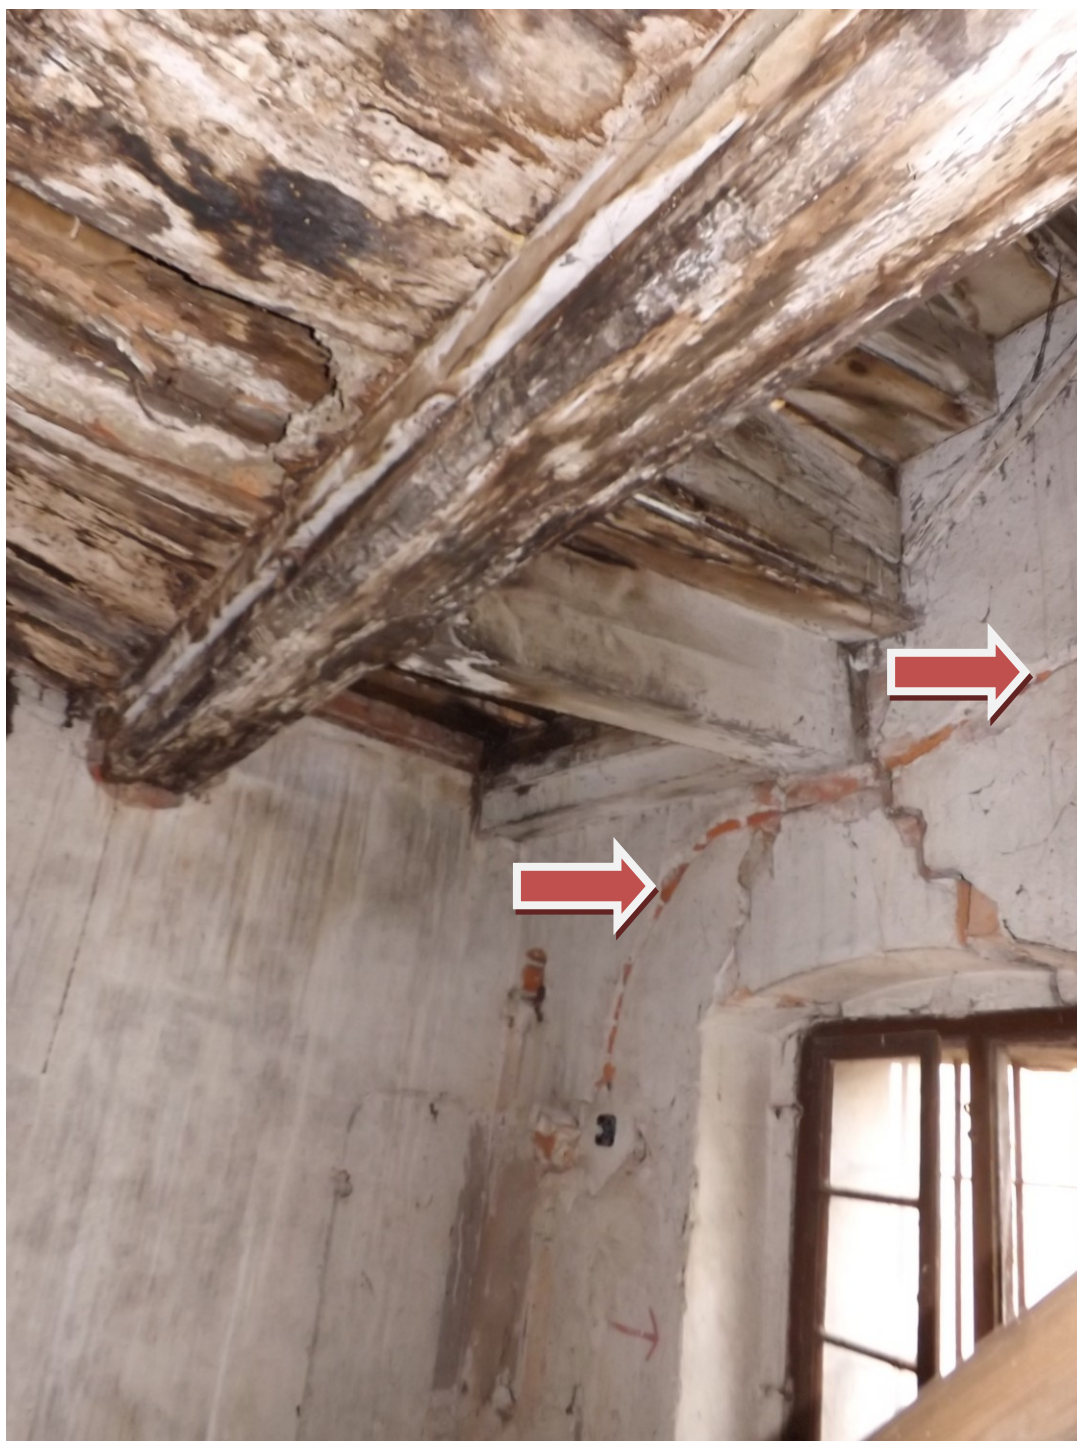
(Zdjęcie Nr 20. Uszkodzenia muru wywołane w skutek awarii dachu) .

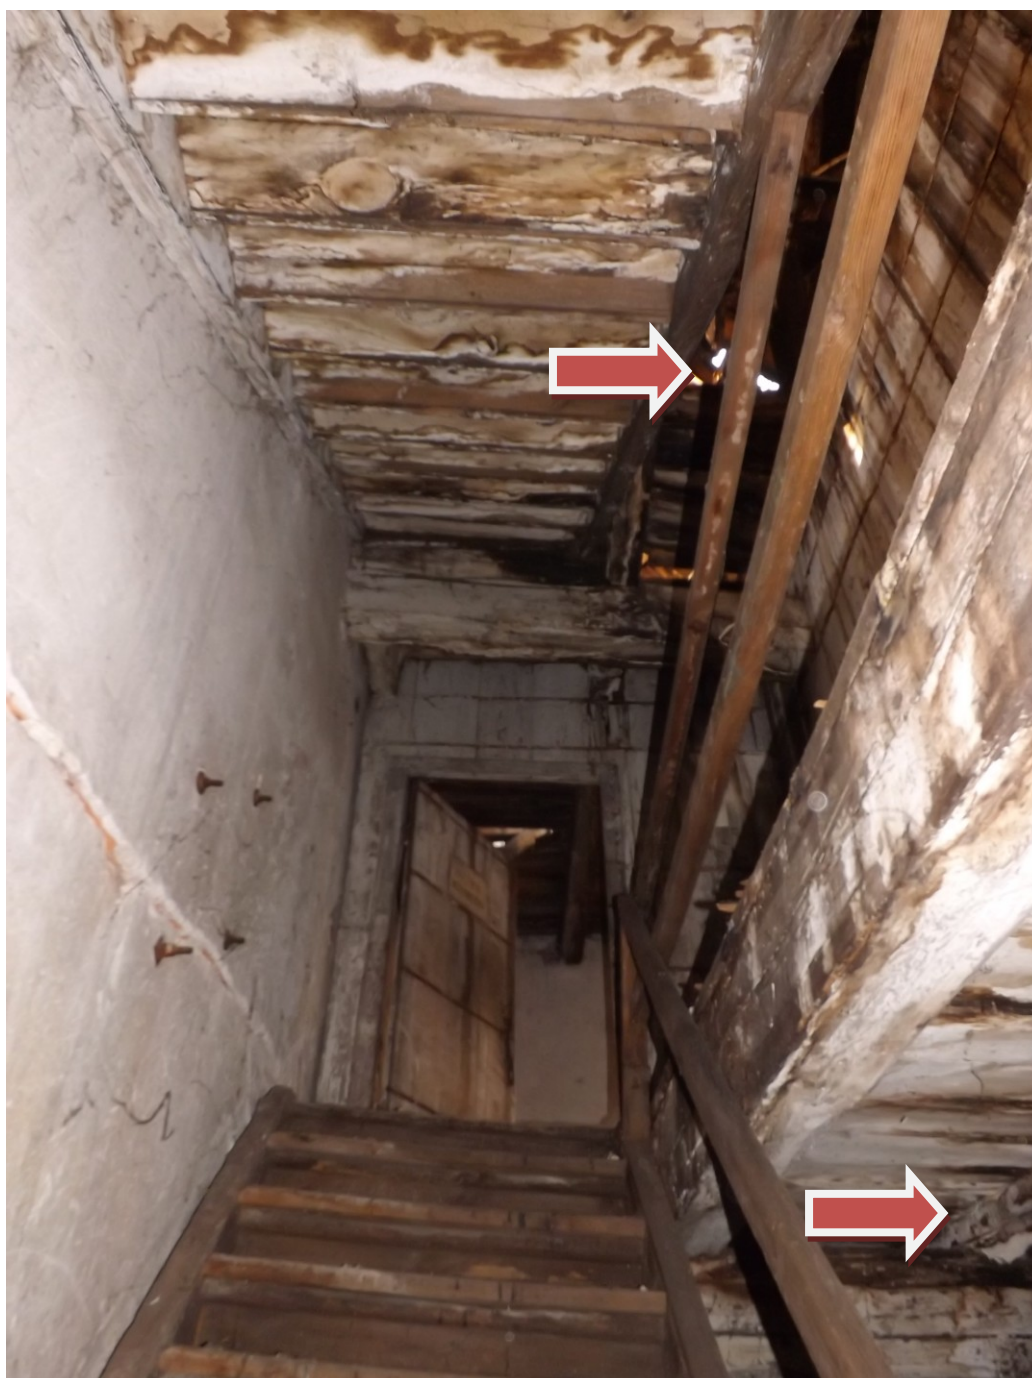
(Zdjęcie Nr 21. Widok wejścia na poddasze – korozja biologiczna elementów konstrukcyjnych stropu wraz z skutkami awarii dachu) .

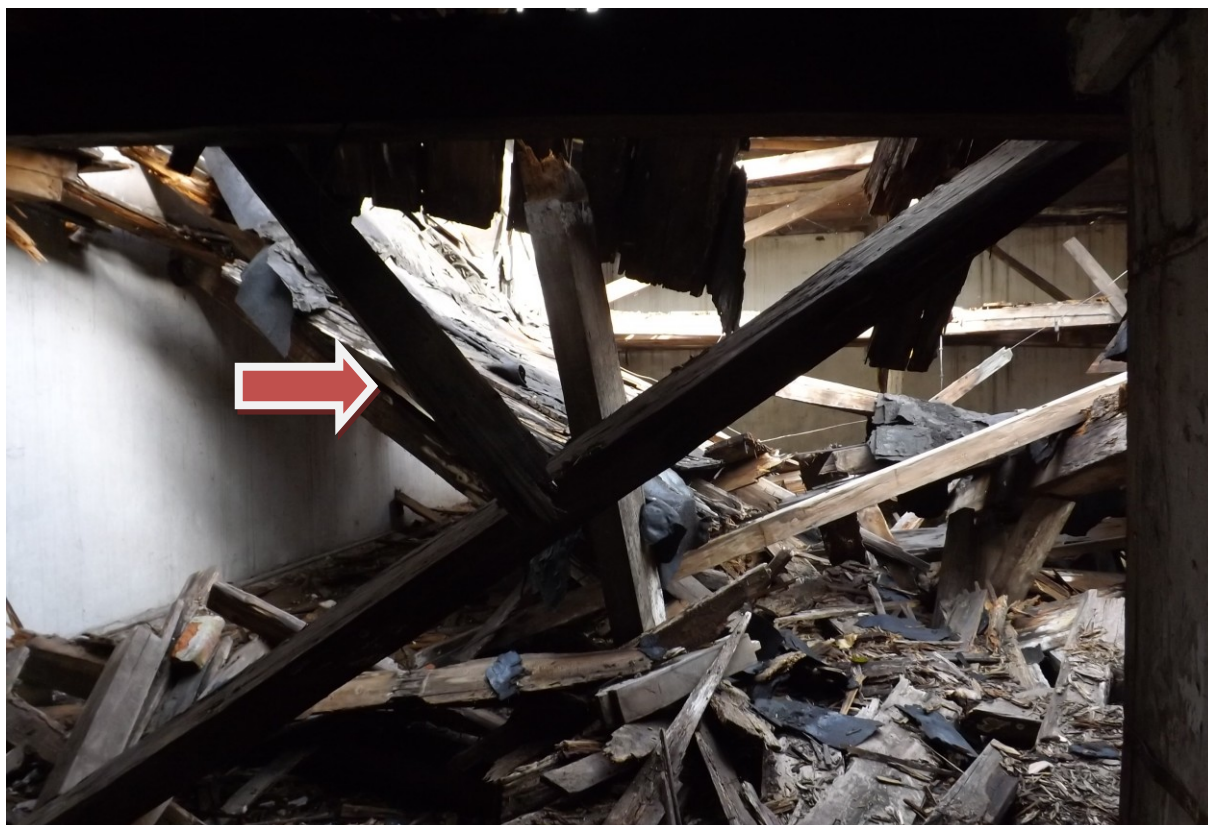
(Zdjęcie Nr 22. Widok po awarii dachu uszkodzone elementy konstrukcyjne więźby dachowej).

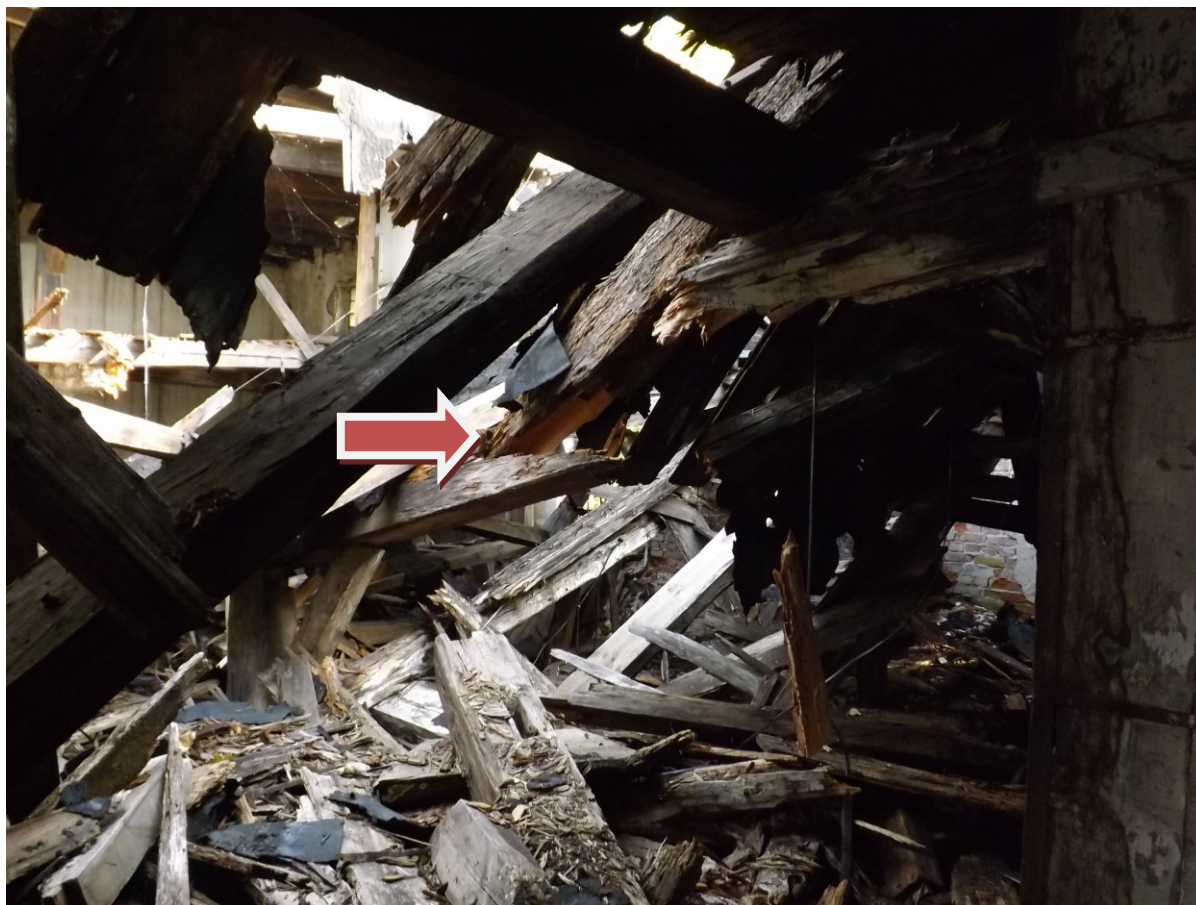
(Zdjęcie Nr 23. Widok po awarii dachu).

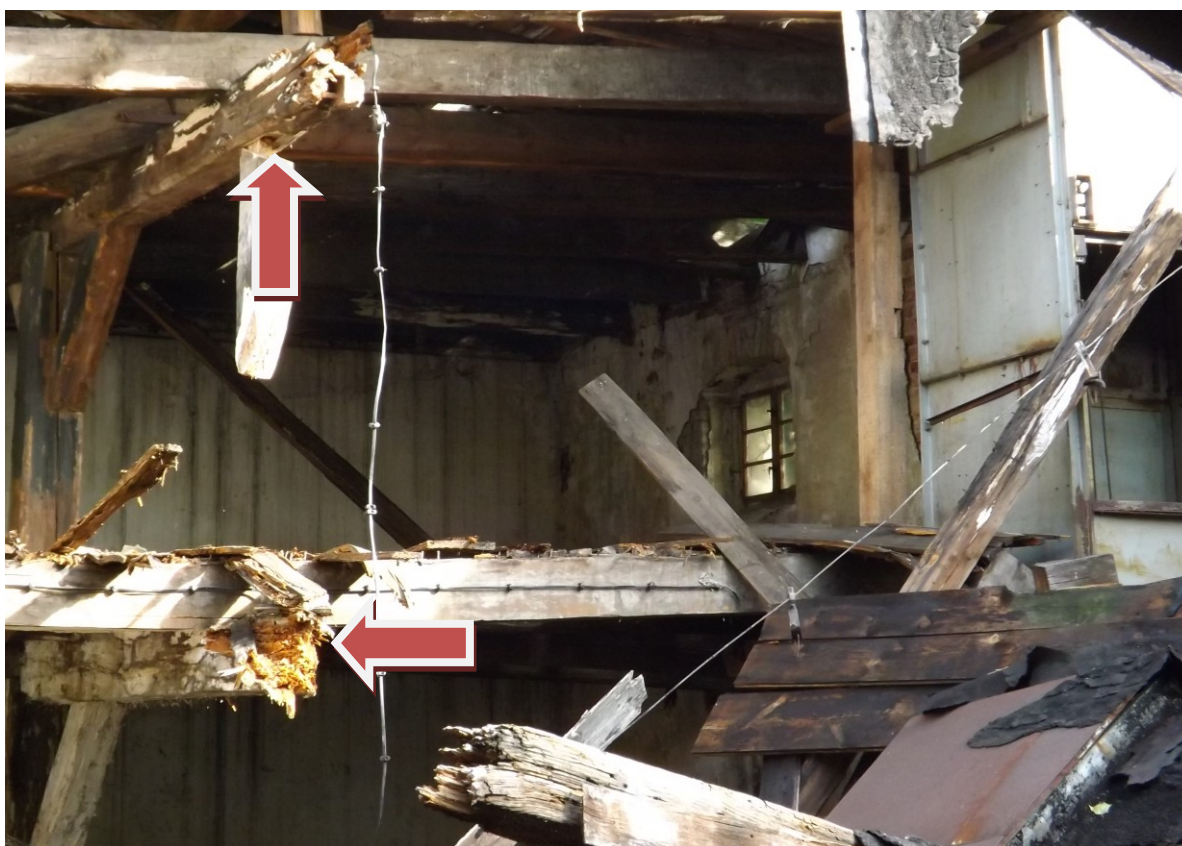
(Zdjęcie Nr 23. Widok awarii dachu – uszkodzone belki główne konstrukcji dachu).

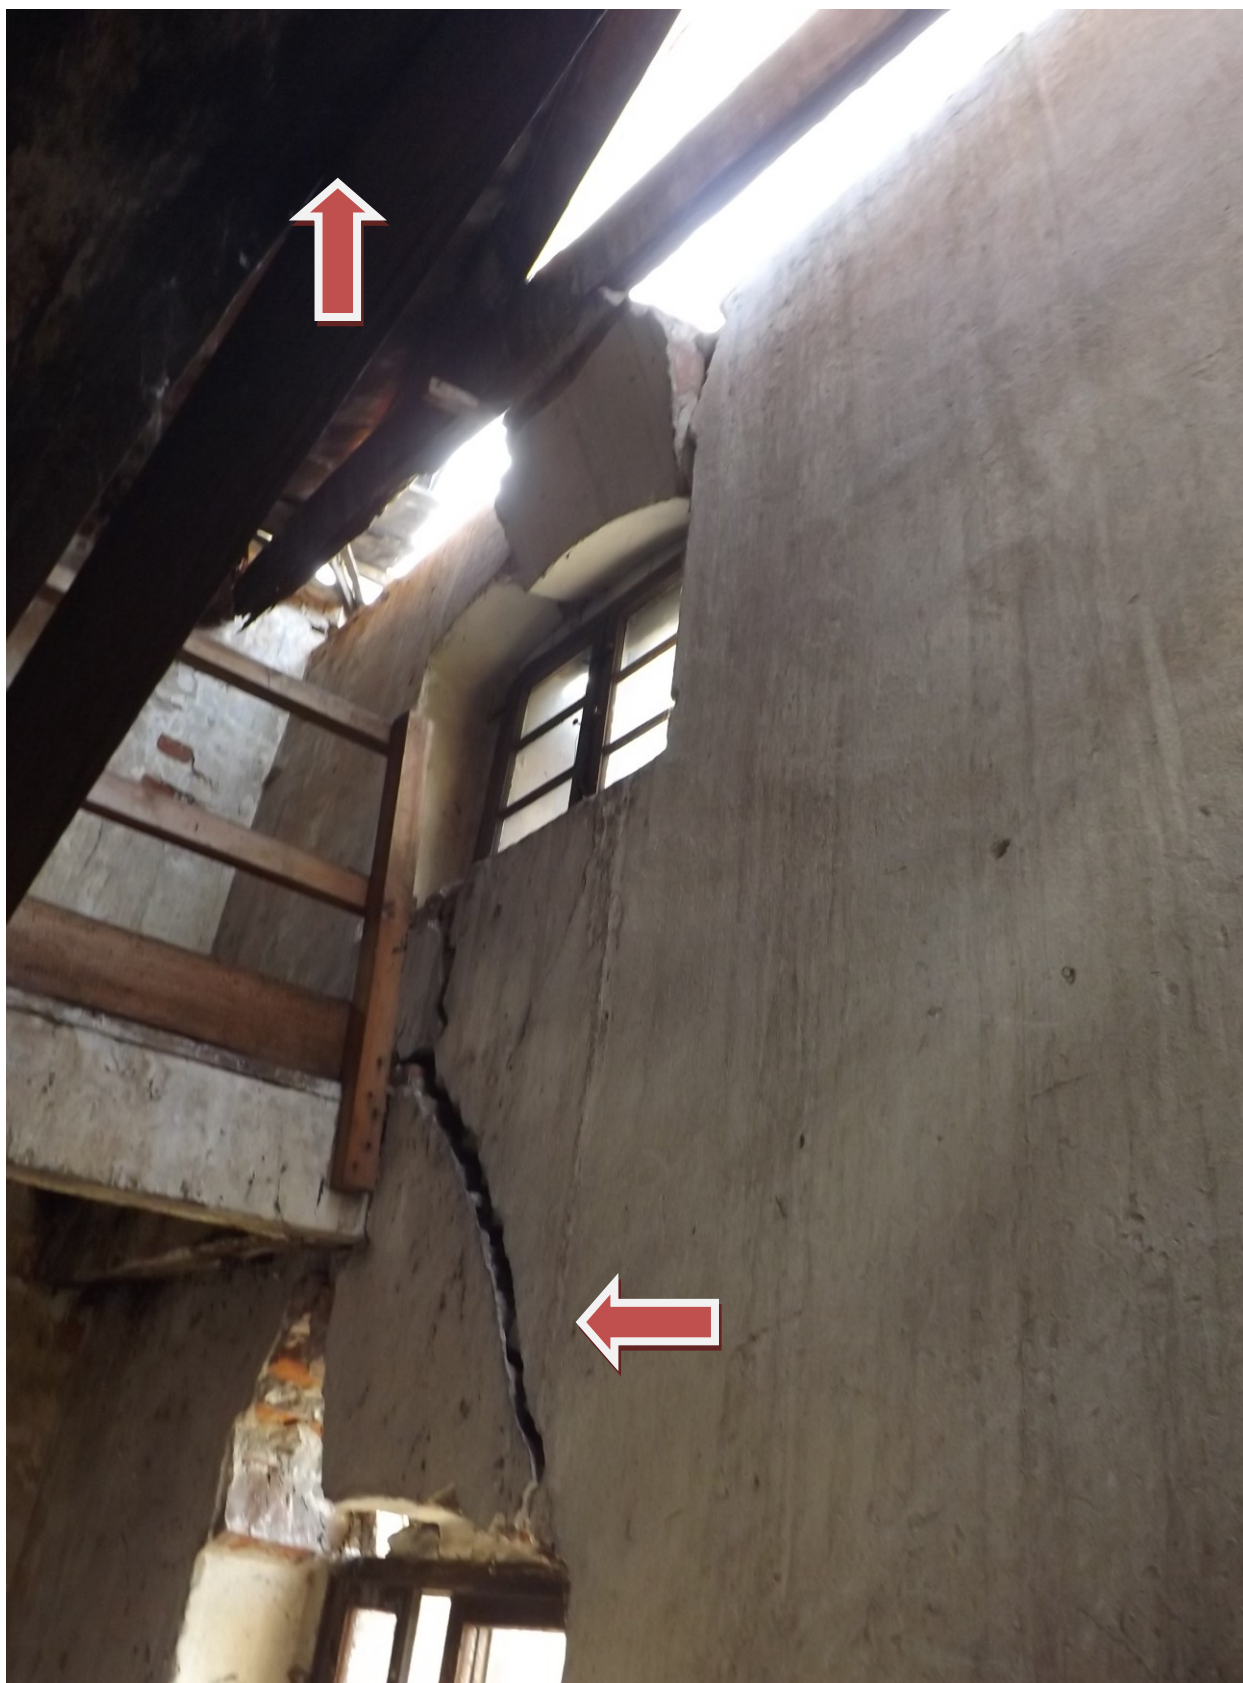
(Zdjęcie Nr 24. Uszkodzenia muru oraz nadproży – ścian nośnych budynku).

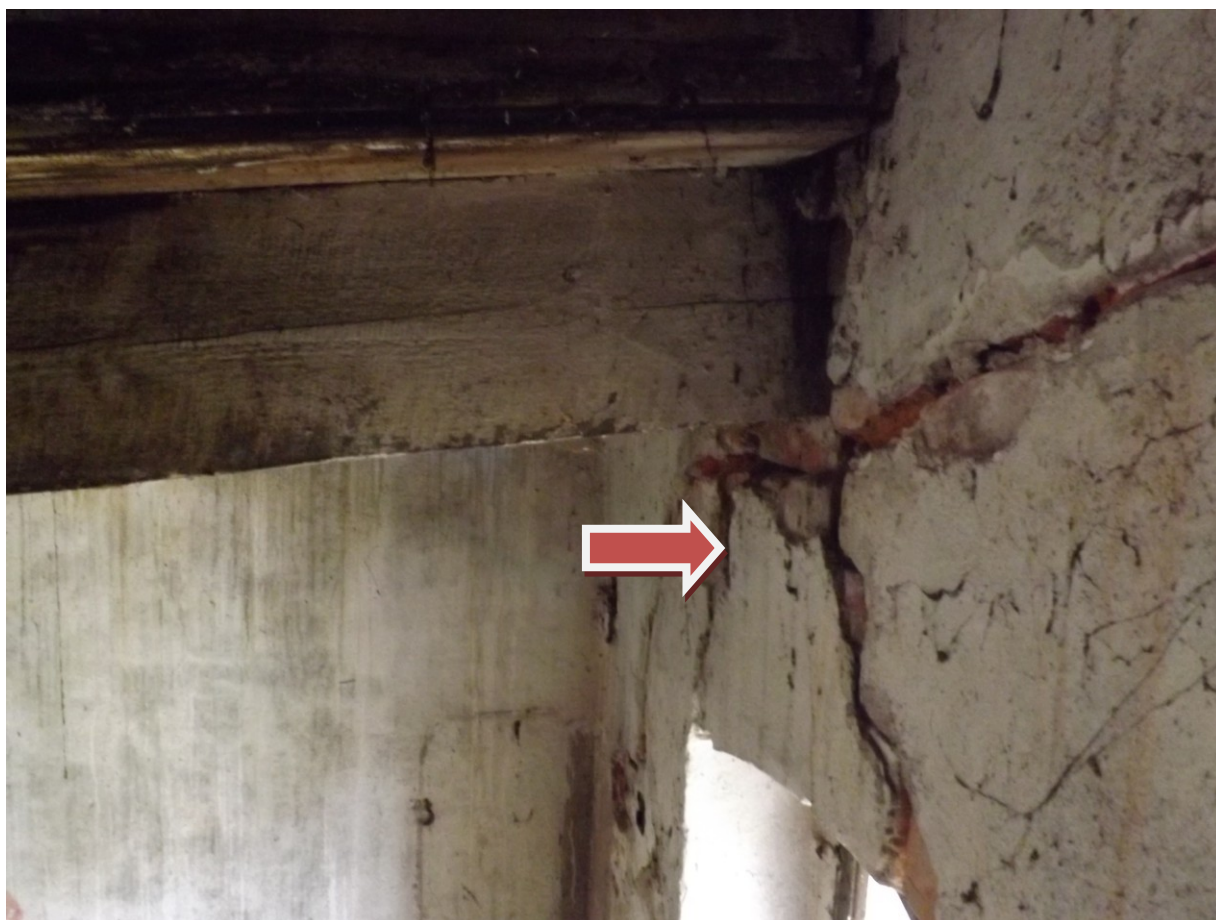
(Zdjęcie Nr 25.Uszkodzenie nadproża) .

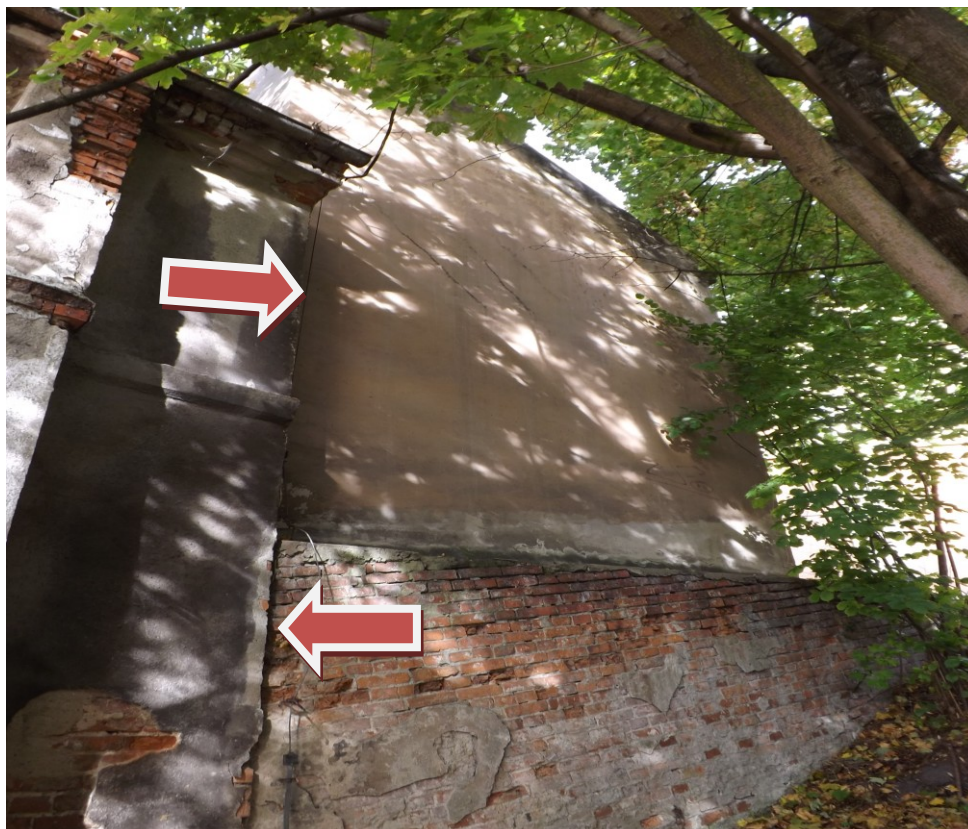
(Zdjęcie Nr 26. Widok wspólnej ściany z budynkiem z WOP 1B) .

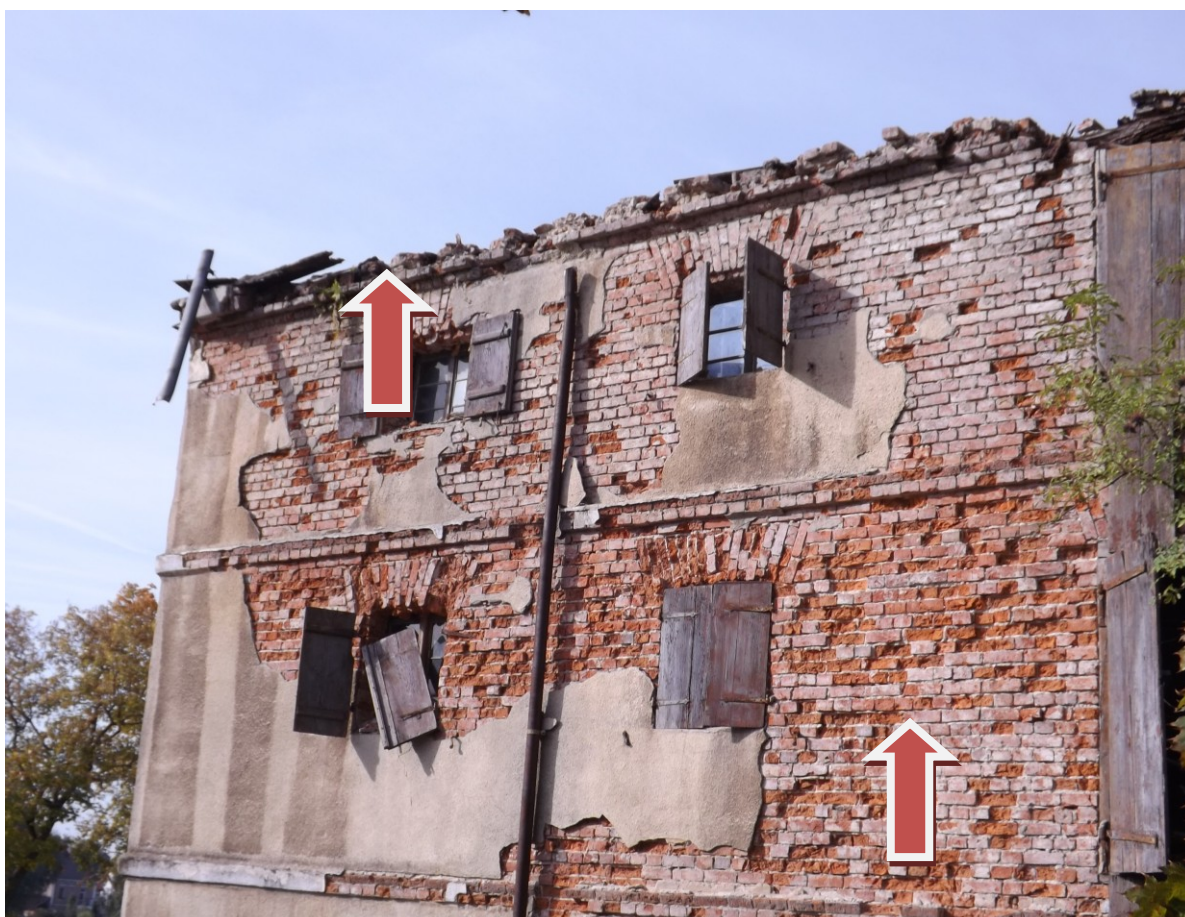
(Zdjęcie Nr 27. Widok gzymsu oraz elewacji frontowej budynku) .

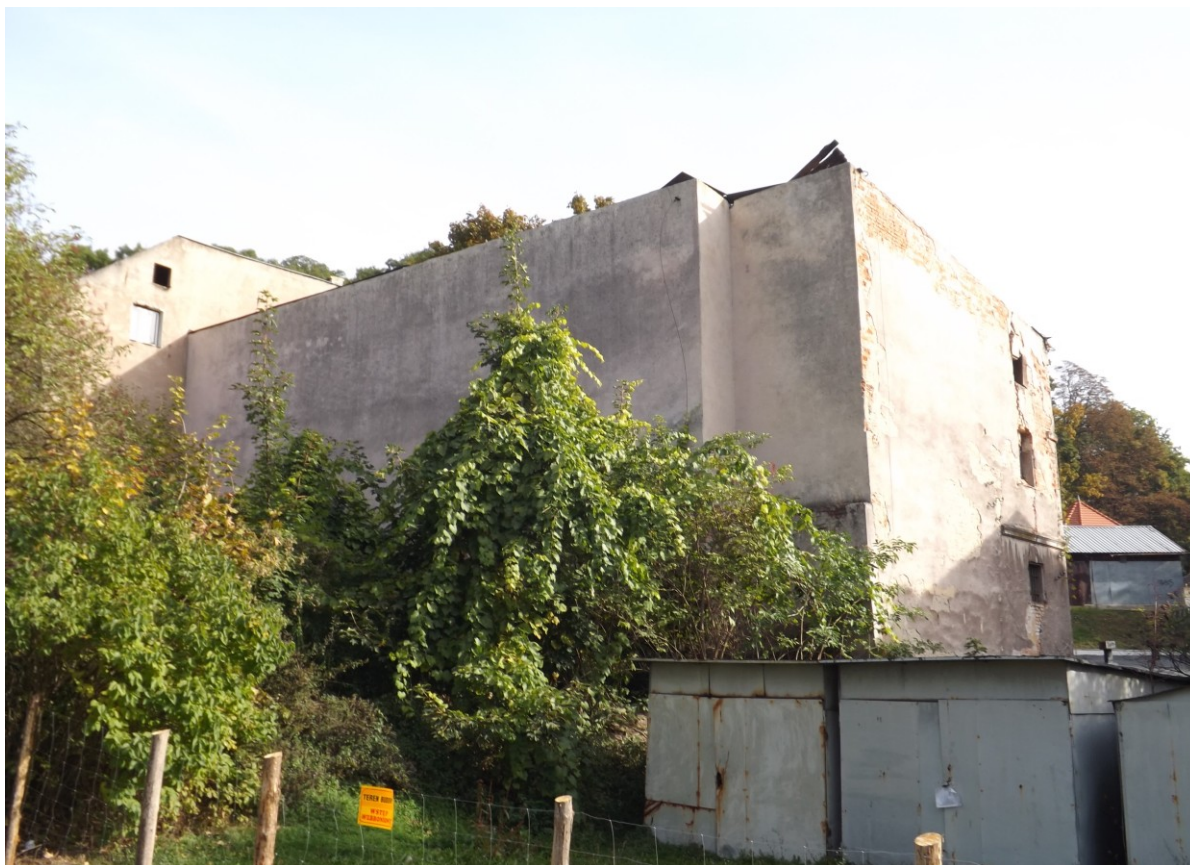
(Zdjęcie Nr 28. Widok obiektu od strony ul. Świerczewskiego) .
