**STAN ZACHOWANIA PROGRAM PRAC  
KONSERWATORSKICH DO WIEŻY KOŚCIOŁA ŚW.  
STANISŁAWA KOSTKI W GORZOWIE**

**autor opracowania  
Ewa Palacz**

**Obiekt:** WIEŻA EKOŚCIÓŁA ŚW. STANISŁAWA KOSTKI

**Faza:** KONSERWACJA ELEWACJI

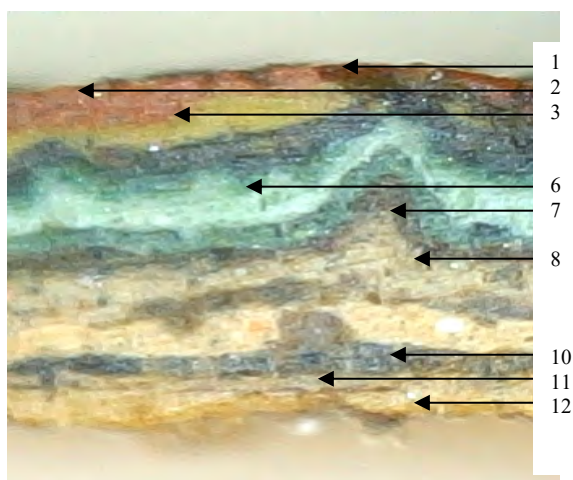
Próbka nr 1. drzwi główne, płyta główna

Stratygrafia:

1. brązowa
2. różowougrowa
3. ugier
4. czerń
5. zieleń
6. biel
7. ciemna zieleń
8. czerń
9. gruba, podwójna warstwa beżowa
10. czerń
11. cienka zaprawa
12. drewno

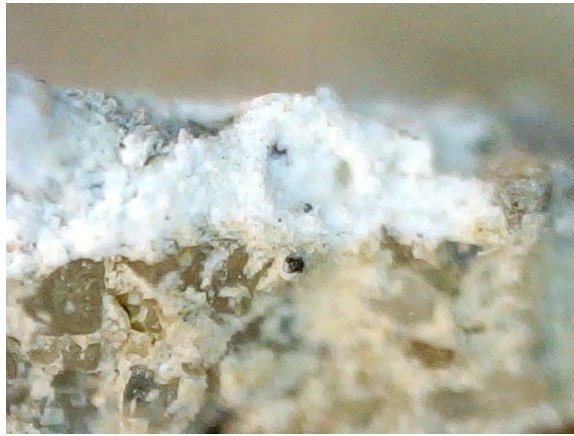
**Próbka nr 3.** służka nadokienna.

Na przekroju widoczna pojedyncza, gruba warstwa pobiały wapiennej na tynku wapienno-piaskowym.

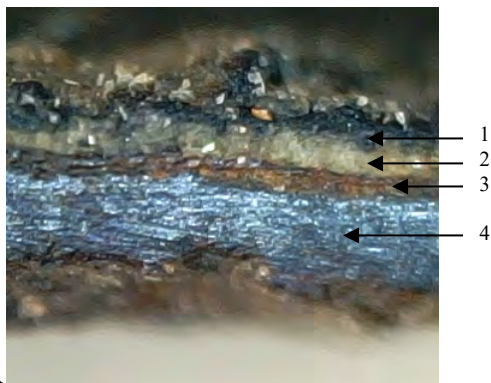
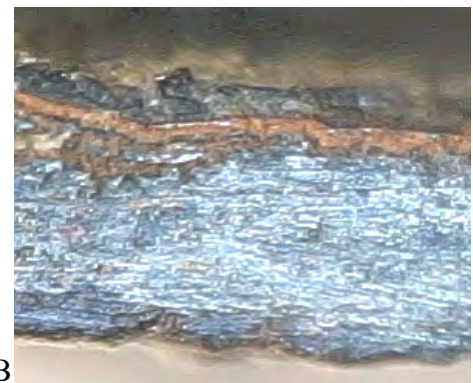
**Próbka nr 4.** krata metalowa.

A  
stratygrafia:

B

1. czerń
2. warstwa podkładowa (brak na fot B)
3. warstwa jasnobrązowa
4. metal

1. Oczyszczyć elementy chemicznie preparatai typu skansol, techsol, remosol. Doczyścić mechanicznie.
2. Uzupełnić ubytki elementów metalowych żywicą epoksydową z wiórkami metalu. Opracować powierzchnię.
3. Brakujące elementy dorobić w całości.
4. Zabezpieczyć antykorozyjnie farbą podkładową.
5. Pomalować farbą do metalu w kolorze czarnym.

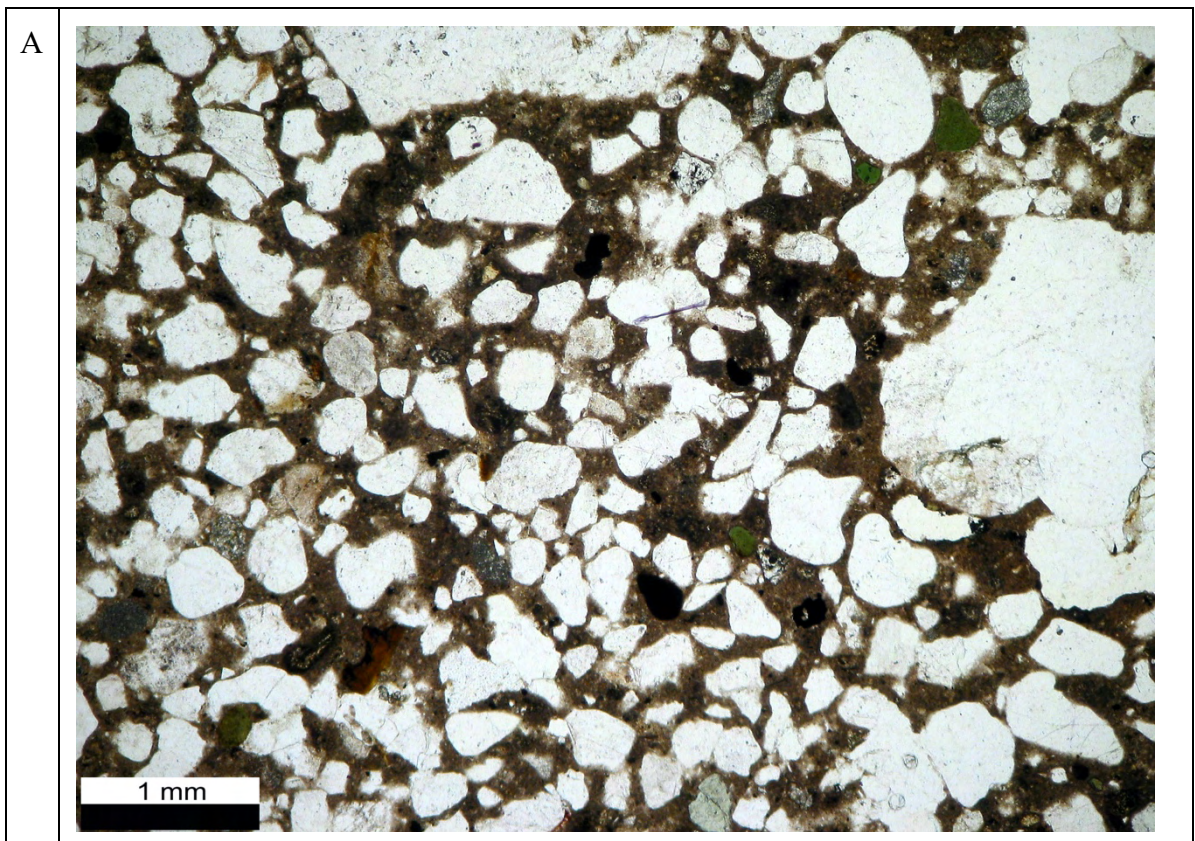
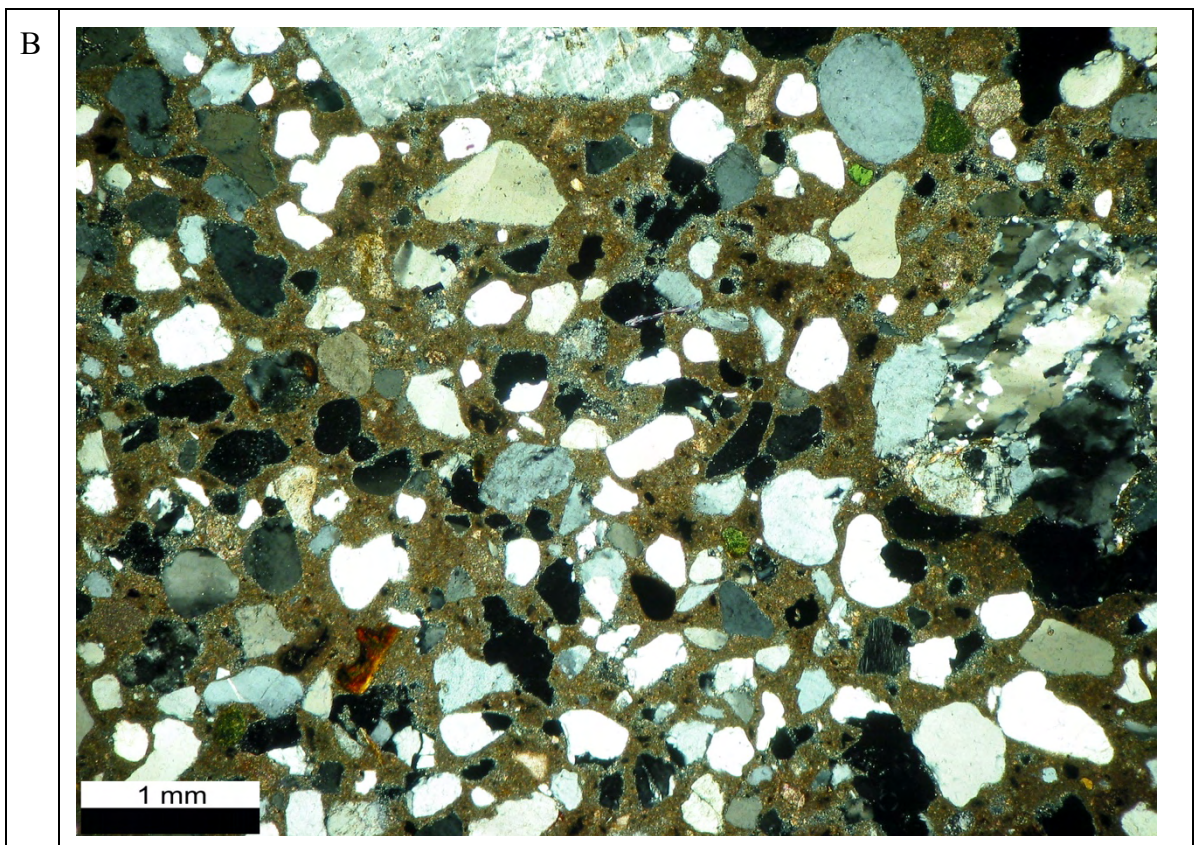
**7. Spoiwo** – drobnokrystaliczne, zbudowane głównie z submikroskopowych rozmiarów kryształków węgla wapnia, wykształconego w postaci mikrytu. Masa spoiwa jest słabo przezroczysta i zabarwiona na ciemnobrunatno. Przy skrzyżowanych nikolach mikryt wykazuje stosunkowo wysokich rzędów barwy interferencyjne, maskowane przez jego zabarwienie. W masie mikrytowej spotkać można niewielkie, do 0,3 mm ziarna będące zrostami krzemianów wapnia (alit, belit) oraz glinożelazianu czterowapniowego. Ich obecność sugeruje, że masie obok węglanów występują mikrokrystaliczne uwodnione krzemiany. Część z ziaren minerałów nieprzezroczystych może reprezentować drobiny popiołu itp.

Spoiwo	Kwarc	Skalenie	Fragmenty skał	Inne
~40,0%	~41,0%	~3,5%	~14,5%	~1,0%

Obraz mikroskopowy próbki 3, obserwowany przy jednym polaryzatorze (A) i dwóch, skrzyżowanych polaryzatorach (B).
