Przeгляд Szczegółowy Mostu + Księga Obiektu,

MOST - JN1 - 14150050 dr. pow. nr. 1242 F, km 0 + 270

(- 05 -) **PIESKI**

PRZEGLĄD SZCZEGÓŁOWY OBIEKTU MOSTOWEGO

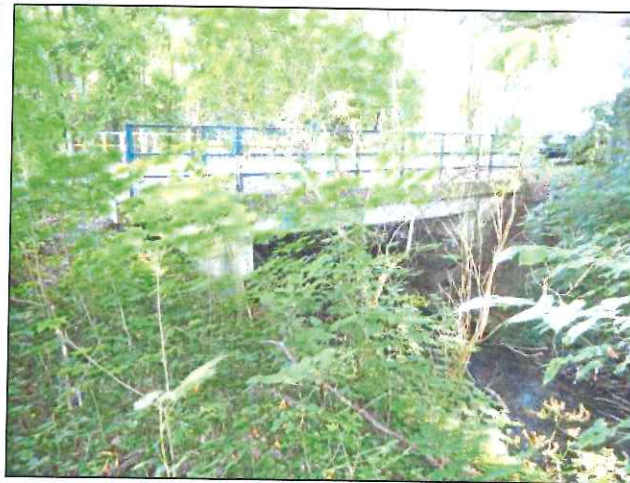
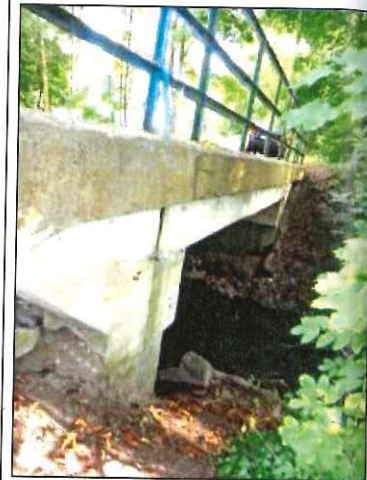
fot. 1. Widok ogólny mostu z boku w kierunku d. wody. Konstrukcja nośna to żelbetowa płyta - 1 przęsło. Przeciętny stan techniczny konstrukcji płytowej, pozbawionej powłok ochronnych na beton. Na fot. obok widoczna zdecydowana degradacja stożków (podmycia, wypłukania i zapadnięcia).

Ustrój nośny mostu stanowi żelbetowa płyta nośna jak ilustrują to fot. nr. 1 i 3 ÷ 6, która prezentuje się nadal całkiem nieźle mimo blisko 70 lat eksploatacji (po przebudowie) i stanowi najlepszy element mostu. Widoczne są oznaki korozji powierzchniowej betonu, drobnych odspojień i ubytków oraz korozja stalowych podkładek dystansowych (z odpadów prętów zbrojenia) w miejscu odspojień betonu. W przyzwoitym stanie technicznym są również belki gzymosowe jak ilustrują to fot. nr. 1 i 2. Ustrój nośny wraz z izolacją stanowi najlepszy element obiektu.

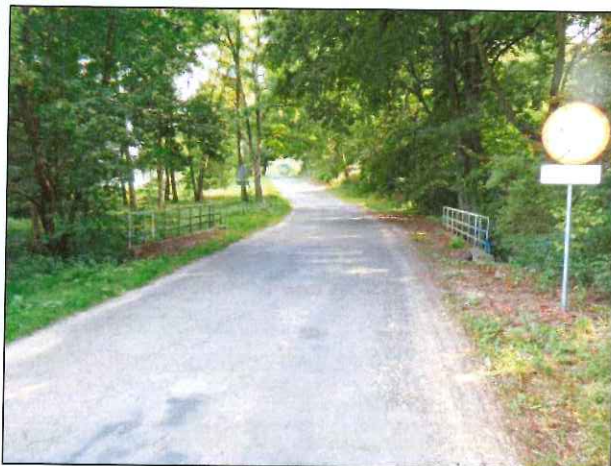
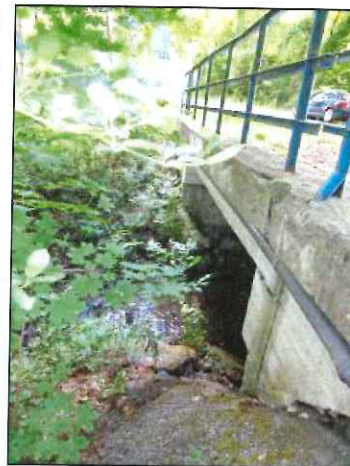
fot. 2. Widok ogólny mostu z „góry” w kierunku Zarzyń. Bardzo przeciętny stan techniczny nie normatywnej jezdni o szer. 5,70m i zły stan poboczy (stara nawierzchnia) o szer. – 2,32m. Brak krawężników i barier energochłonnych. Na fot. obok zapadnięte stożki uzupełniane wylewkami resztek asfaltu.

Nawierzchnia bitumiczna jezdni na kamieniu brukowym jest kolejną nakładką o szer. 5,70m zbędnie przeciążająca obiekt. Nawierzchnia jest stara i „zjeżdżona”. Od strony d. wody istnieje „zatopiony” krawężnik betonowy ze „światłem - 4cm”. Występują oznaki wielokrotnych uzupełnień bitumicznych w nawierzchni a obecnie spękania, miejscowe pofałdowania i ubytki starej nakładki asfaltowej oraz zapadnięcia jezdni w strefie skrzydeł z uwagi na brak płyt przejściowych. Na styku z krawężnikiem występują porosty traw Aktualny stan techniczny nawierzchni na moście ilustrują fot. nr. 2 i 7 ÷ 9.

Pobocza stanowią styk z gzymsem (krawężnikiem) obecnej nakładki bitumicznej jezdni o szer. 5,70m a ich szerokość wynosi obecnie 2,20 i 2,45m (odpowiednio od dolnej i górnej wody). Pobocza tym samym uległy poszerzeniu kosztem zawężenia jezdni. Na poboczach zalega ziemia z porostami traw i chwastów. Natomiast w strefie skrzydeł jak również na dojsiach brak jest chodników dojsiowych. Stan techniczny chodników ilustrują fot. nr. 2 i 7 ÷ 9.

Największym mankamentem wydaje się brak barier energochłonnych, płyt przejściowych oraz znaczne zapadnięcia nawierzchni w rejonie skrzydełek. Wielkość zapadnięć spowodowała wytworzenie się tzw. progów poprzecznego („skoczni”) utrudniającego przejazd przez obiekt. Ilustrują to wydatnie fotografie nr 2, 8 i 9. Nawierzchnia na dojazdach jest podobnie jak na moście stara i zjeżdżona, zanieczyszczona piaskiem i z zalegającymi wzdłuż poboczy zwalami ziemi oraz porostami chwastów. Brak prawidłowego odprowadzenia wody z obiektu spowodował ponadto podmycie i zapadnięcia jezdni w strefie skrzydeł od strony Pieski / g. woda. Brak barier energochłonnych na dojazdach.

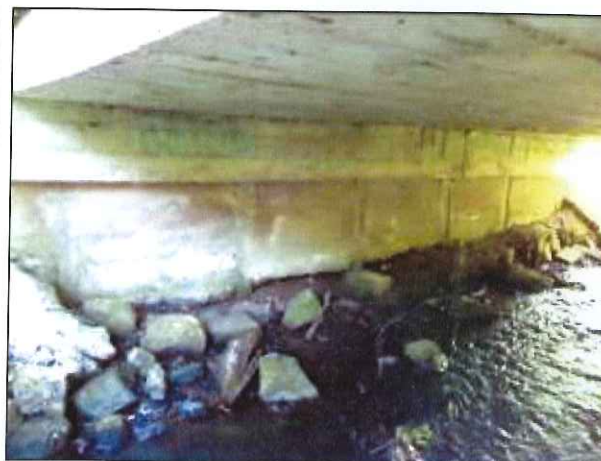
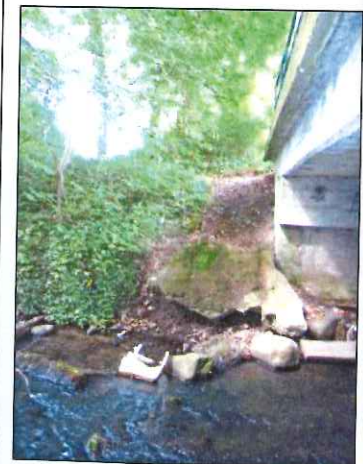
fot. 3. Widok trzonu przyczółka od strony Pieski, posadowionego przed wojennych fundamentach kamiennych, zabezpieczonego ścianką drewnianą (całkowicie zdegradowaną). Widok znacznej degradacji trzonu w strefie zmiennych poziomów wody (pokażne kawerny, zacieki i wykwyły na betonie trzonu). Na fot. obok widok całkowitej degradacji stożka od g. wody.

Trzony żelbetowe przyczółków mostu zostały wzniesione na starych (przed wojennych) fundamentach kamiennych i dlatego musiały zostać poddane przebudowie po wojnie. Chroniąca trzony przyczółków stara ścianka drewniana już od wielu lat przestała spełniać swoją funkcję. Dlatego na styku z wodą widoczne są nadal oznaki kawern (styk z kamieniami). Powierzchnie zewnętrzne przyczółków pozbawione zabezpieczenia antykorozyjnego wykazują oznaki korozji powierzchniowej betonu. Brak płyt przejściowych, źle funkcjonujący system odwodnienia (brak ścieków) i zapadnięcia nawierzchni w strefie skrzydeł doprowadziły do rozmycia korpusu drogowego i odkrycia skrzydeł od strony Pieski a szczególnie skrzydła od strony g. wody! Podmyte i zdegradowane stożki z kamienia brukowego (z wylewka betonowa bądź asfaltową). Aktualny stan techniczny przyczółków i stożków ilustrują fot. nr. 1 ÷ 4. **Zły stan techniczny przyczółków był powodem ograniczenia w 2011r. nośności mostu do 10 T.** Od tamtego momentu nie wykonano znaczących oznak naprawczych na obiekcie.

- Wykonać odtworzenie i naprawę stożków gruntowych (głównie od g. wody / Pieski). Narzut kamienny podmytych stożków oraz w skarpach brzegowych - ok. 8 m³ + uzupełnienia spoinowania zaprawą cementową ~ 0,5m³.

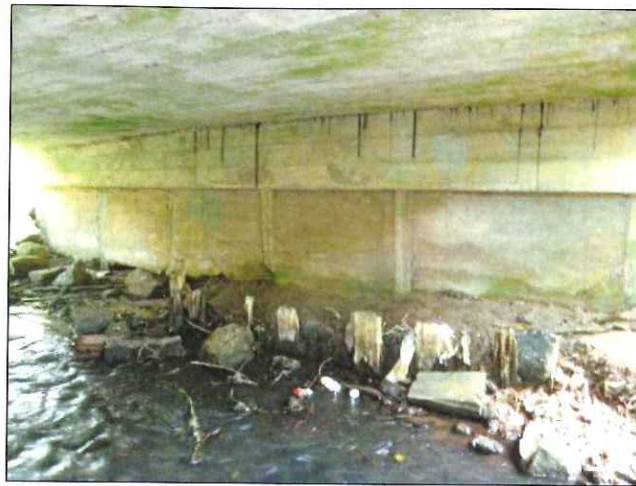
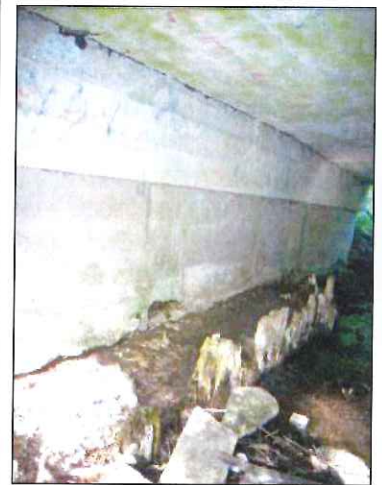
fot. 4. Widok j/w lecz przyczółka od strony Żarzyna. Koryto ciekłu znajduje się w sporym nieładzie. Na fot. obok widoczna na zbliżeniu spora kawerna na styku z wodą.

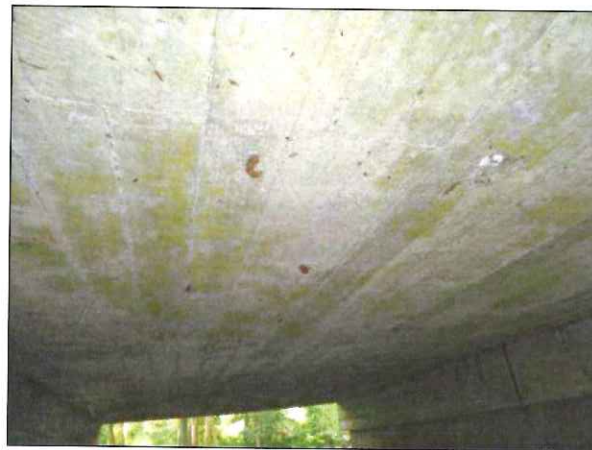
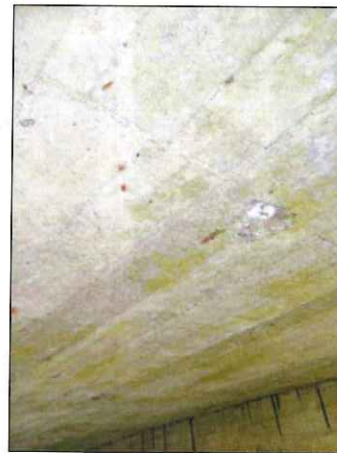
fot. 5. Widok ogólny żelbetowej płyty nośnej od spodu z drobnymi odspojeniami betonu i korodującym zbrojeniem (zbyt mała otulina). Brak powłok ochronnych betonu. Brak przecieków świadczy o dobrym stanie technicznym izolacji!

Izolacja wykonana z mastyksu jak przedstawiają to fot. nr. 5 i 6 jest nadal szczelna, o czym świadczą suchy spód płyty nośnej, brak jakichkolwiek przecieków, plam i wykwitów na spodzie płyty. Taki stan stwierdzono już wielokrotnie podczas poprzednich Przeglądów Szczegółowych (2005r., 2010r. i 2015r.). Więcej na ten temat nie można powiedzieć jednoznacznie.

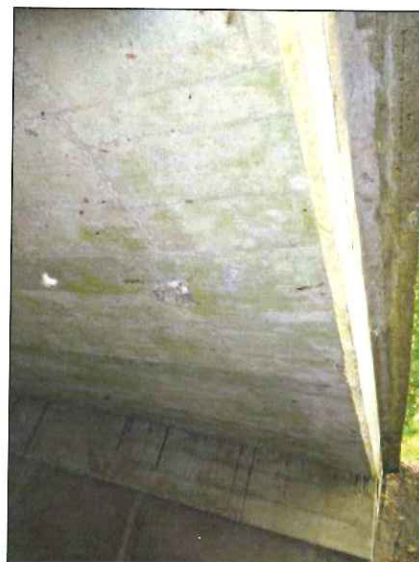
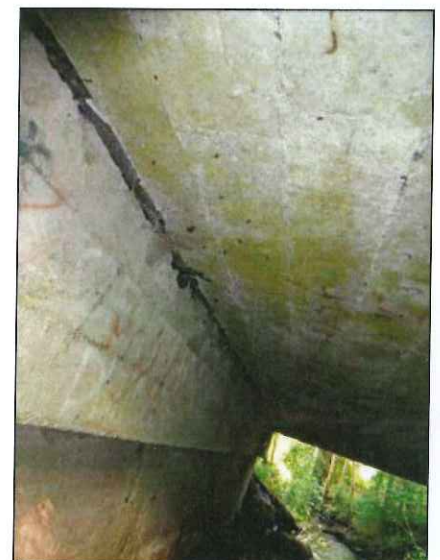
fot. 6. Widok ogólny krawędzi zewnętrznych żelbetowej płyty wraz z wystającym gzymsem a na fot. obok oparcie płyty na trzonie przyczółka (bez łożysk i dylatacji) Korozja powierzchniowa wszystkich powierzchni betonowych mostu.

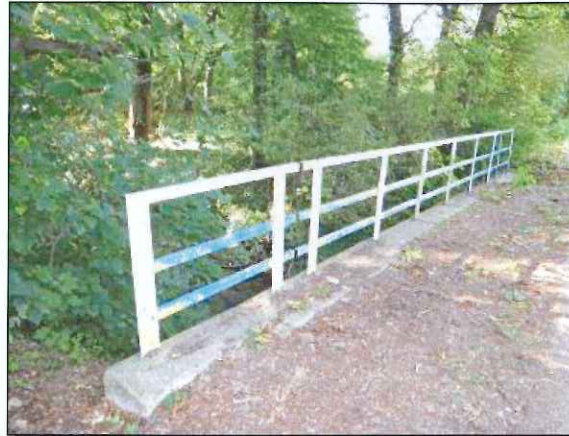
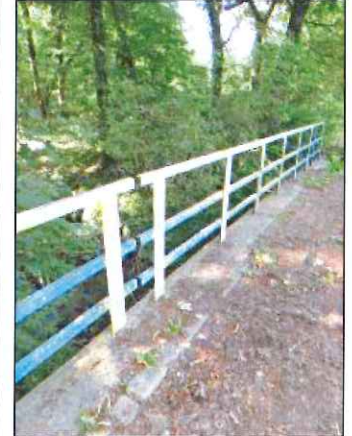
fot. 7. Widok strefy chodnikowej od g. wody. Zalegająca ziemia i porosty chwastów w strefie pozostałości na starej nawierzchni. Wyraźne zapadnięcie jezdni w strefie skrzydeł. Brak chodników dojściowych do mostu. Na fot. obok oznaki degradacji starego krawężnika betonowego. Łuszczenie się aplikacji zewnętrznej balustrady.

2. **W ustroju nośnym:** Brak zaleceń do czasu remontu mostu.
3. **W pomoście:** W ramach bieżącego utrzymania należy:
- Oczyszczyć strefy podporęczowe (pobocza) z porostów traw i zalegającego piasku, tj. (9,40m x 2 strony x 2,30m x 0,05m = ok. 2,16m³),

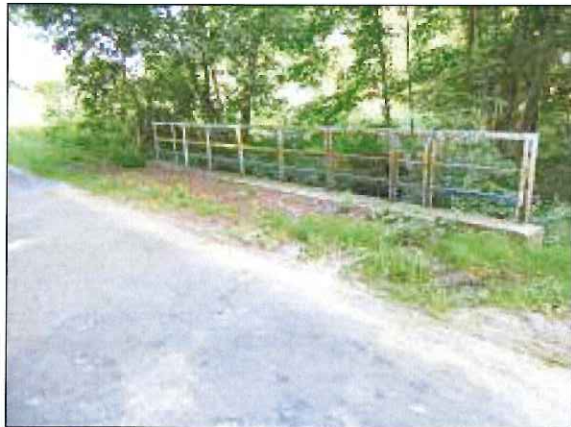
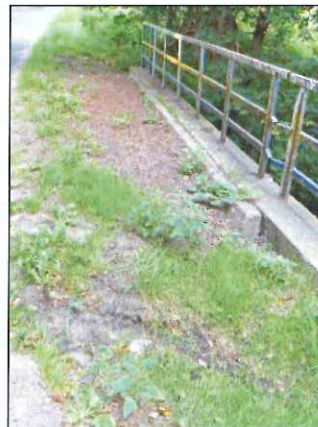
fot. 8. Widok j/w lecz stan strefy podporęczowej od dolnej d. wody. Podobny już od 10 lat stan techniczny. Brak jakichkolwiek prac utrzymaniowych, poza pokrywaniem kolejnych warstw farby na balustradach 9 bez oczyszczenia!). Widoczna również znaczna degradacja nawierzchni bitumicznej (ostatniej nakładki).

W belkach gzymosowych zamontowane balustrady stalowe - przeciągowe: słupki - 2szt. L 60 x 40 x 6mm, pochwyt g. i przeciągi (2) - L 60 x 40 x 6mm. Wysokość kompletnej balustrady h = 99cm (nie normatywna). Stan zabezpieczenia antykorozyjnego balustrad jest obecnie skandaliczny! i wymaga niezwłocznego oczyszczenia całości powierzchni ze starych aplikacji i naniesienia nowych powłok zabezpieczających. Obiekt nie wyposażony w bariery energochłonne /sprężyste/ na moście i dojazdach. Aktualny stan balustrad ilustrują fot. nr. 1, 2 i 7 ÷ 9.

- Oczyszczyć z rdzy do S.a. 2.0 i zabezpieczyć antykorozyjnie balustrady stalowe aplikacją do 360µm (system epoksydowo – poliuretanowy) ~ 18,20 mb,
4. **Na dojazdach:** W ramach bieżącego utrzymania należy:

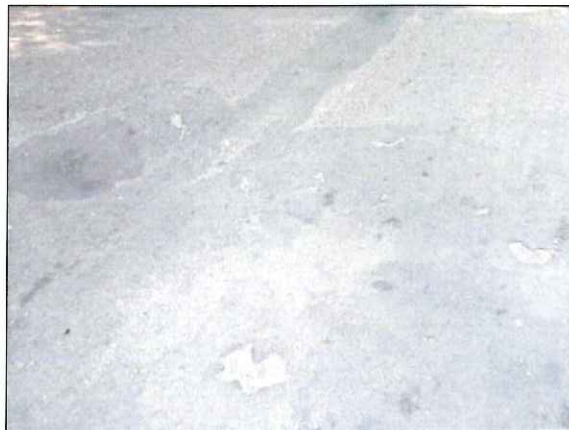
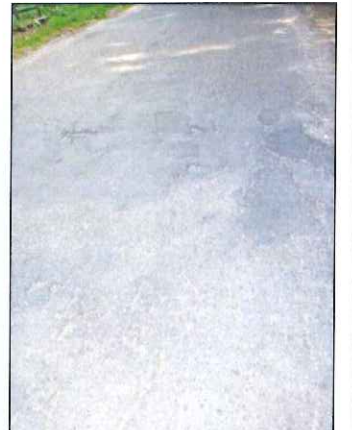
fot. 9. Widok degradacji nawierzchni bitumicznej jezdni z asfaltobetonu. Nawierzchnia jest stara i zjeżdżona, z oznakami wielokrotnych napraw uzupełnień, spękań i zapadnięć. Zapadnięcia się nawierzchni w strefie skrzydeł, spowodowane brakiem płyt przejściowych i skutkujące powstaniem poprzecznych garbów i spękań nawierzchni w miejscu braku dylatacji. Brak barier energochłonnych na moście i dojazdach.

- Usunąć zalegającą ziemię wraz z liśćmi wzdłuż poboczy dojazdów,
 - Ustawić oznakowanie: tabliczki z nazwą cieku (F - 4),
 - Zamontować bariery energochłonne typu SP-06/4 (4 x 8mb = 32,00 m) dojazdach oraz taśmę profilową do istniejących balustrad stalowych.
