8.0. PROGRAM PRAC

STAROSTWO POWIATOWE
W SULĘCINIE
ul. Lipowa 18a, 69-200 Sulęcinek
tel. 95 755 52 43 do 46, fax 95 755 55 51
Regon 210466902, NIP 429-00-70-94

Aneks

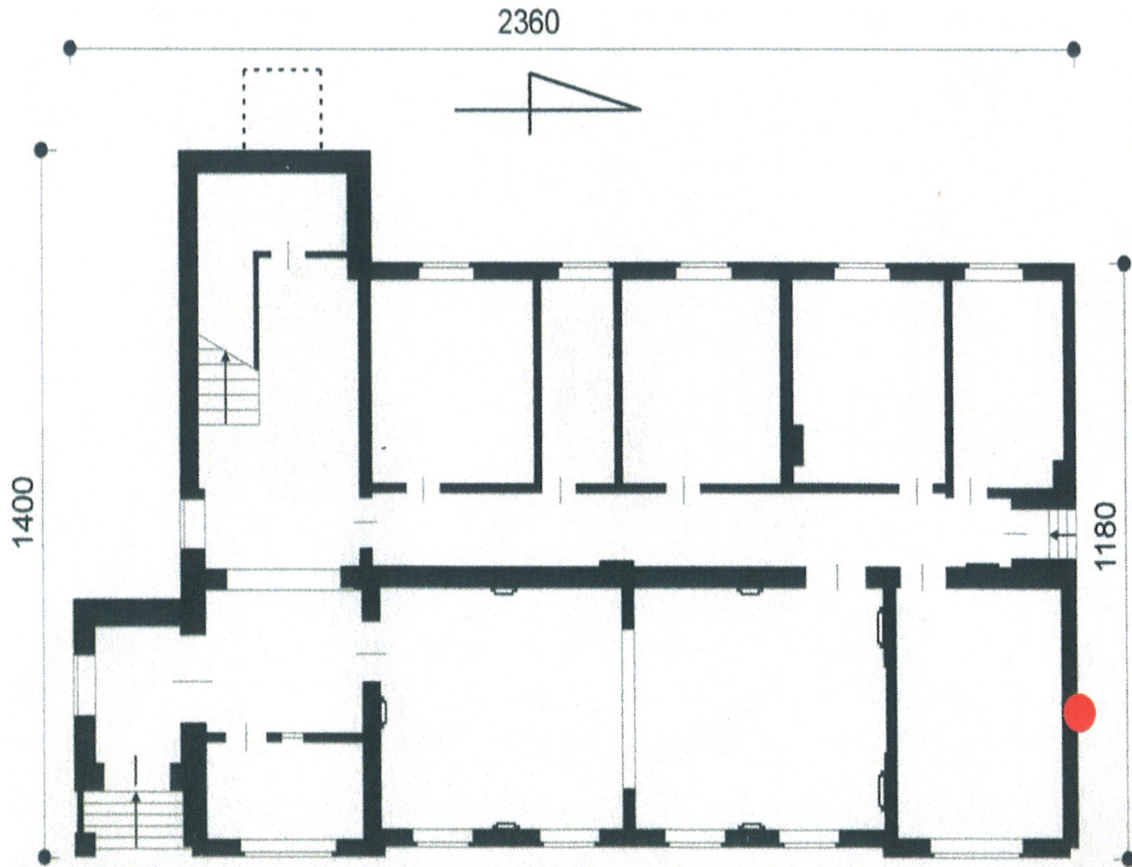
3. Plan obiektu z zaznaczonym miejscem wykonania odkrywki

1. Numer odkrywki: A – tynk owalnej blendy elewacji północnej

2. Rodzaj: warstwy malarskie

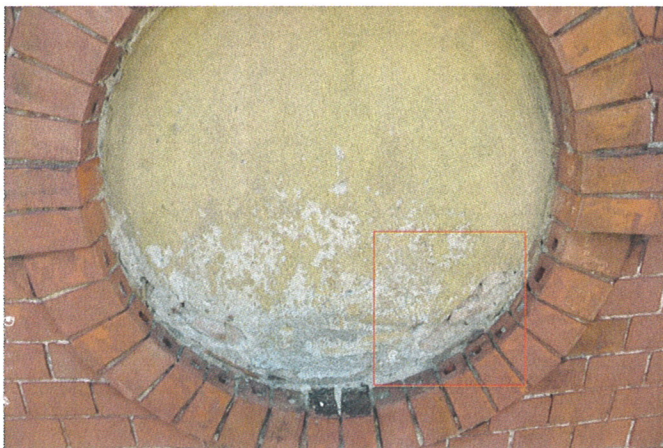
4. Odkrywka wraz z odsłoniętymi warstwami

Bezpośrednio na warstwie pierwotnego tynku, wypełniającego powierzchnię owalnej blendy elewacji północnej, stwierdzono obecność dwóch warstw malarskich w kolorze ugrowym. Warstwy były zbliżone kolorystycznie, przy czym warstwa pierwotna posiada cieplejszy odcień.

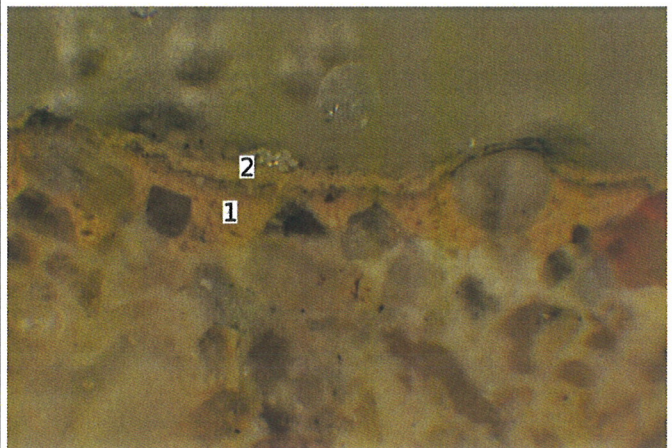
5. Naszlif poprzeczny pobranej próbki z zaznaczonymi warstwami

6. Stratygrafia					
Nr warstwy naszlifu	Oznaczenie graficzne warstwy technologicznej	Faza chronologiczna	Datowanie	Charakterystyka warstwy i jej opis łącznie z ewentualną identyfikacją techniki i kolorystyką	Kolorystyka NCS
2		II	2 poł. XX wieku	Wtórna warstwa malarska w kolorze jasno ugrowym	-
1		I	Koniec XIX wieku	Pierwotna warstwa malarska w kolorze ugrowym	NCS S 3030 - Y20R

- tynki blend elewacji północnej i południowej pokryć krzemianową powłoką malarską w kolorze ugrowym o numerze koloru NCS S 3030-Y20R
