Opinia dendrologiczna dotycząca oceny stanu zdrowotnego lipy szerokolistnej *Tilia platyphyllos* – pomnik przyrody

Opole dn. 20. 12. 2021 r.

Opinia dotyczy drzewa z gatunku lipa szerokolistna *Tilia platyphyllos* zlokalizowanego przy ul. Podzamcze 2, 66 - 300 Międzyrzecz, Przy budynku Muzeum Ziemi Międzyrzeckiej im. Alfa Kowalskiego, w województwie Lubuskim.

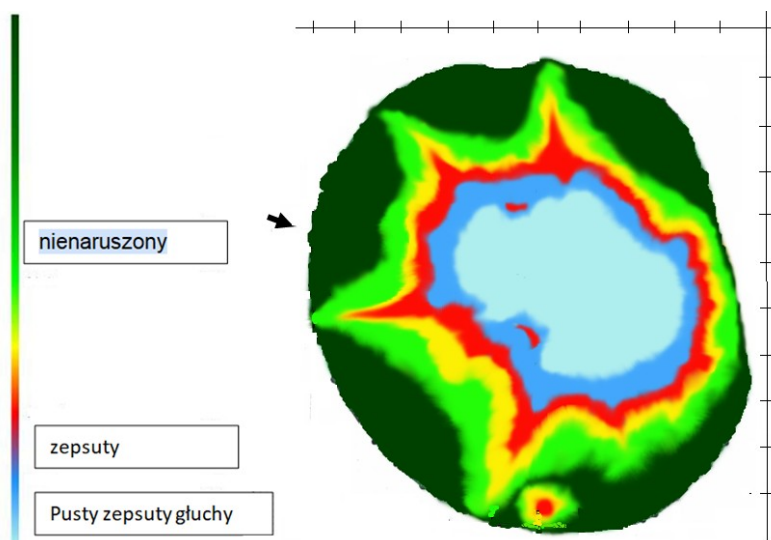
Wykres nr 1. Wyniki pomiarów wykonane Arbotomem – wykres obrazuje stan/stopień rozkładu pnia drzewa na wysokości 80 cm.

Wykres nr 1 obrazuje stan/stopień rozkładu pnia na wysokości 80 cm wewnątrz konturu pnia drzewa w formie palety barw, odzwierciedlających prędkość rozchodzenia się impulsu akustycznego. Badania te oraz badania osłuchowe za pomocą gumowego teflonowego młotka – sondy wskazały puste wnętrze pnia lipy.

Podczas badań wykazano także, że brak piwnic od strony badanego drzewa na głębokość 4,4m w kierunku do centrum budynku. Przestrzeń tą zajmuje system korzeniowy badanej lipy.

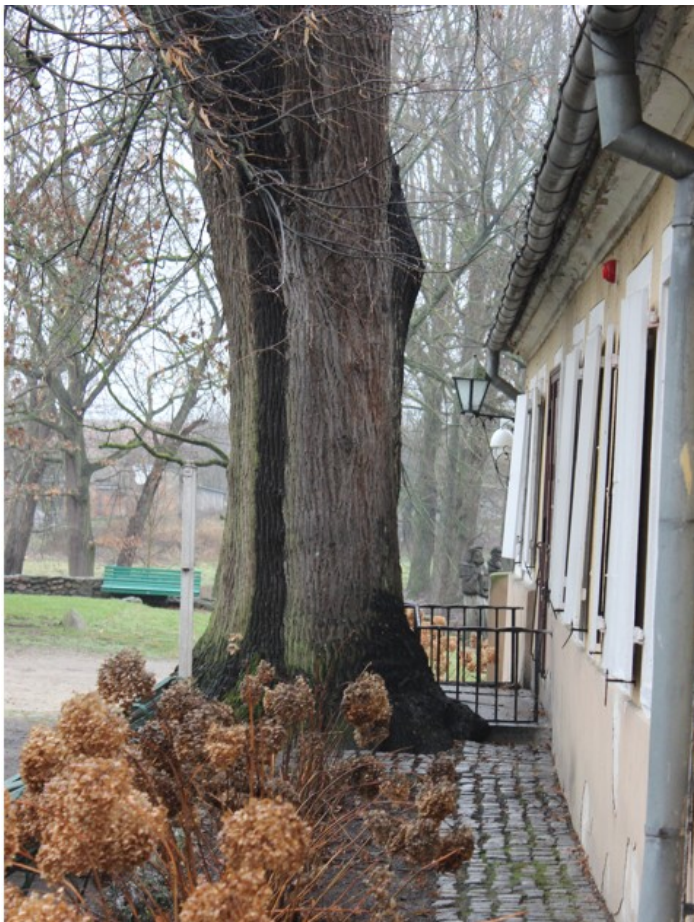
owocniki grzybów	nie stwierdzono
<input type="checkbox"/> 1 <input type="checkbox"/> 2 <input type="checkbox"/> 3 <input type="checkbox"/> 4	
Ograniczenie rozwoju	System korzeniowy w kolizji z schodami (ryc. 7) i kostką betonową (ryc. 8), powoduje podnoszenie ściany (ryc. 9). Konary w kolizji z dachem (ryc. 10)
<input type="checkbox"/> 1 <input type="checkbox"/> 2 <input type="checkbox"/> 3 <input checked="" type="checkbox"/> 4	
Inne	Wykształcone napływy korzeniowe typowe dla gatunku i wieku. Korzenie wrastające w schody prowadzące do budynku muzeum znajdującego się bezpośrednio pod koroną drzewa
<input type="checkbox"/> 1 <input type="checkbox"/> 2 <input type="checkbox"/> 3 <input type="checkbox"/> 4	
Odziomek	
Pęknięcia	Nie stwierdzono pęknięć
<input type="checkbox"/> 1 <input type="checkbox"/> 2 <input type="checkbox"/> 3 <input type="checkbox"/> 4	
Uszkodzenia nabiegów	Pomiędzy napływami korzeniowymi widoczne pasy martwicze jako przedłużenie uszkodzenia mechaicznego korzeni podporowych

Ryc. 5. Kolizja z kostką brukową

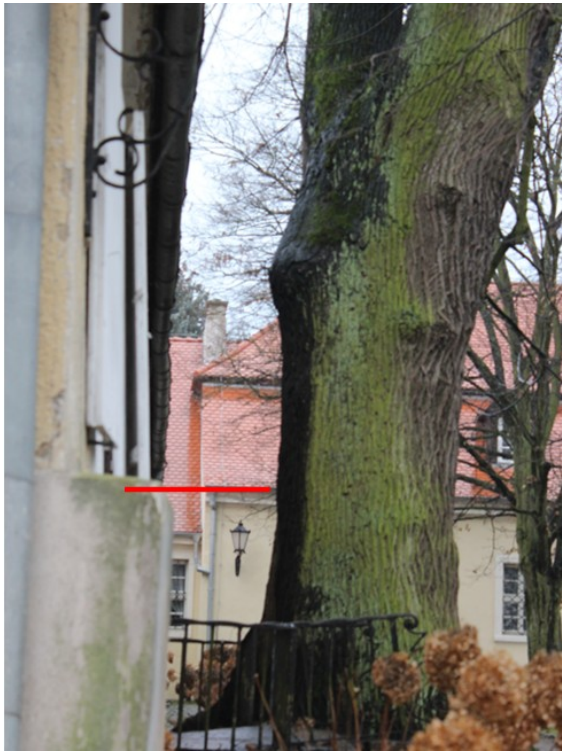
Użytkowanie:	<input type="checkbox"/> brak <input type="checkbox"/> rzadkie <input checked="" type="checkbox"/> częste, zlokalizowane bezpośrednio przy wejściu do dyrekcji Muzeum ciągle
Podłoże/położenie	<input type="checkbox"/> płytka gleba <input checked="" type="checkbox"/> zagęszczona gleba <input type="checkbox"/> ograniczona objętość <input checked="" type="checkbox"/> inne, w budynku przylegającym do lipy w kierunku do wnętrza (4,4m) gleba z systemem korzeniowym
Zmiany otoczenia	<input type="checkbox"/> wykop <input checked="" type="checkbox"/> nawierzchnia system korzeniowy podważa schody wejściowe, kostkę granitową (ryc. 5) <input type="checkbox"/> stosunki wodne <input checked="" type="checkbox"/> poziom gruntu <input checked="" type="checkbox"/> inne, lipa zlokalizowana w bezpośrednim sąsiedztwie ściany (110 cm) system korzeniowy podnosi ścianę do góry, gałęzie uszkadzają dachówkę (ryc. 6)

- Drzewo rosnące w bardzo bliskiej odległości od zabytkowego budynku muzeum (1,1 m)

Ryc. 6. Niewielka odległość pnia od ściany budynku (1.1m).

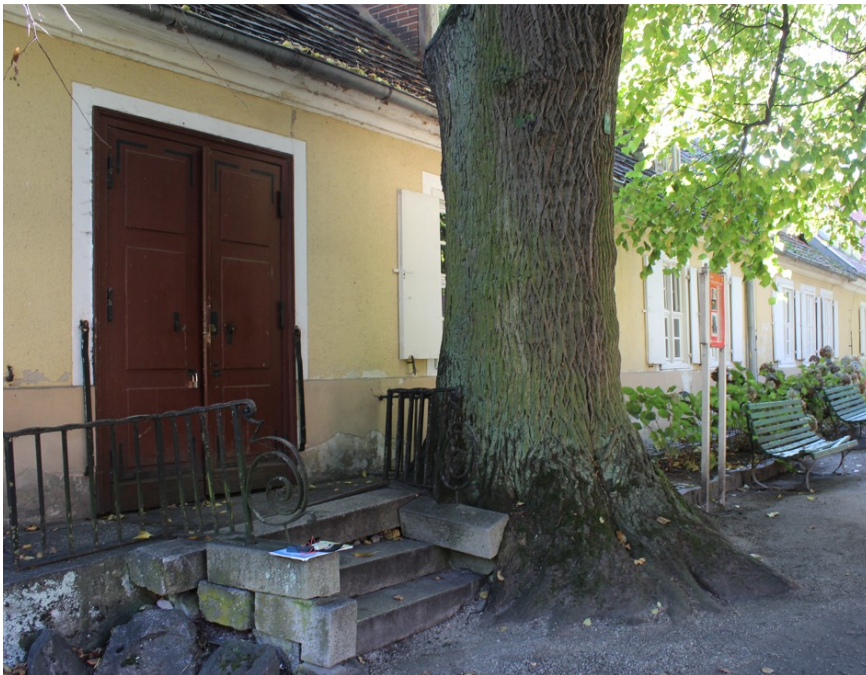
Ryc. 7. Kolizja z schodami

- Wykonywać prace ręcznie (bez użycia ciężkiego sprzętu mechanicznego np. koparek)
- Zabezpieczyć pień drzewa np. przez deskowanie
- Zabezpieczyć bryłę korzeniową (10 m od pnia)

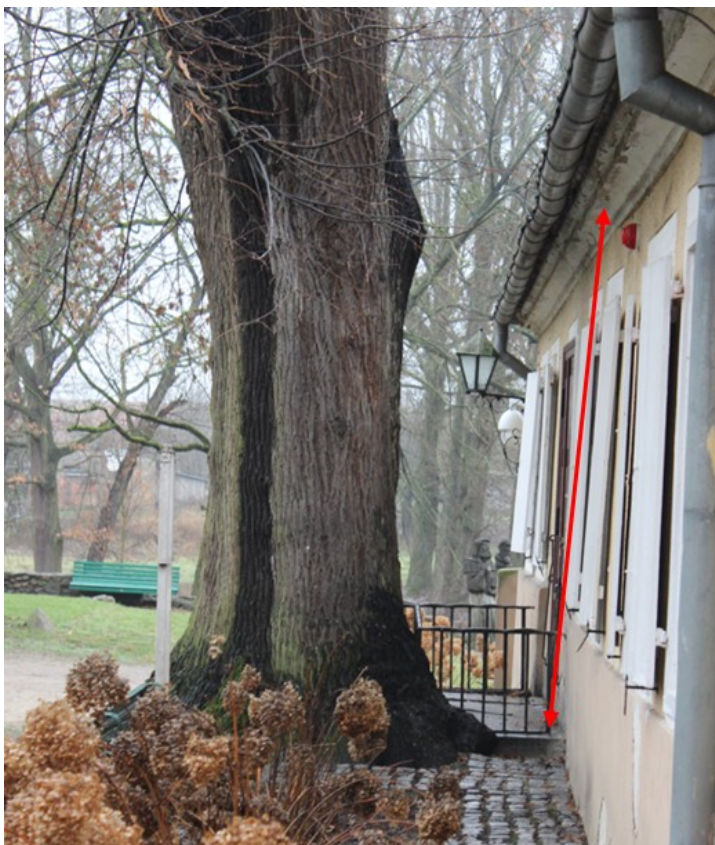
Ryc. 8. Konflikt podnoszenie przez korzenie ściany frontowej budynku

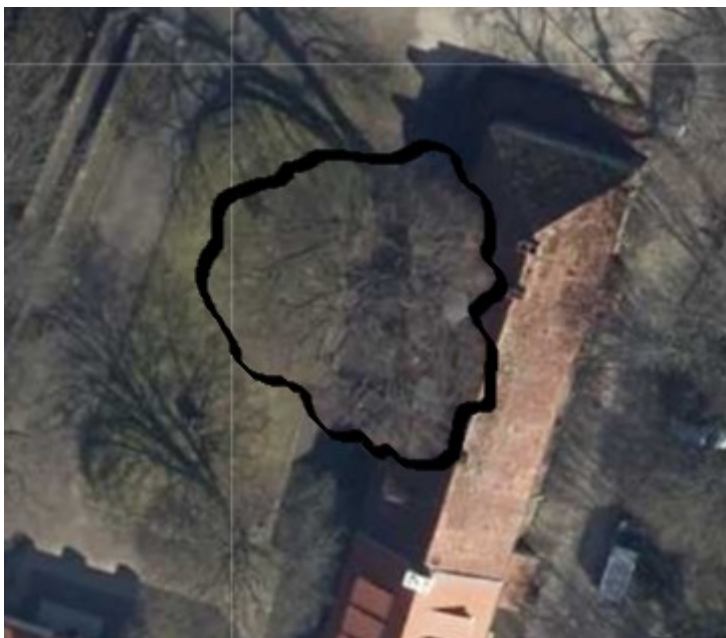
Ryc. 9. Kolizja z dachem - Rzut korony 255 m²

Zalecenia	
Nazwa	Pilność wykonanych zabiegów
<ul style="list-style-type: none"> • Wariant pierwszy <p>redukcja korony (do 30 %) w wymiarze zgodnym z zasadami ustawy o ochronie przyrody w celu obniżenia środka ciężkości. W tym usunięcie suchych i zamierających gałęzi (pod nadzorem dendrologa).</p> <ul style="list-style-type: none"> • Całkowita wycinka drzewa <p>wykonać zabiegi kompensacyjne – nasadzenie w innym (w obrębie parku przy zamkowego) miejscu 8 sztuk drzew tego samego gatunku.</p>	pilnie
kolejna ocena	za 12 miesięcy

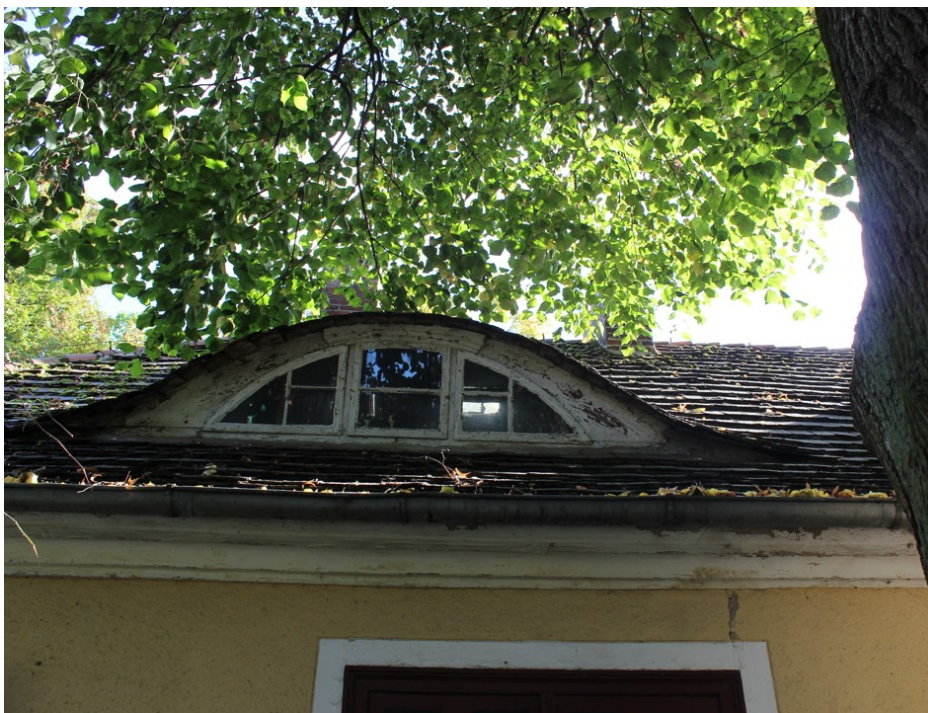
Ryc. 10. Kolizja z dachem

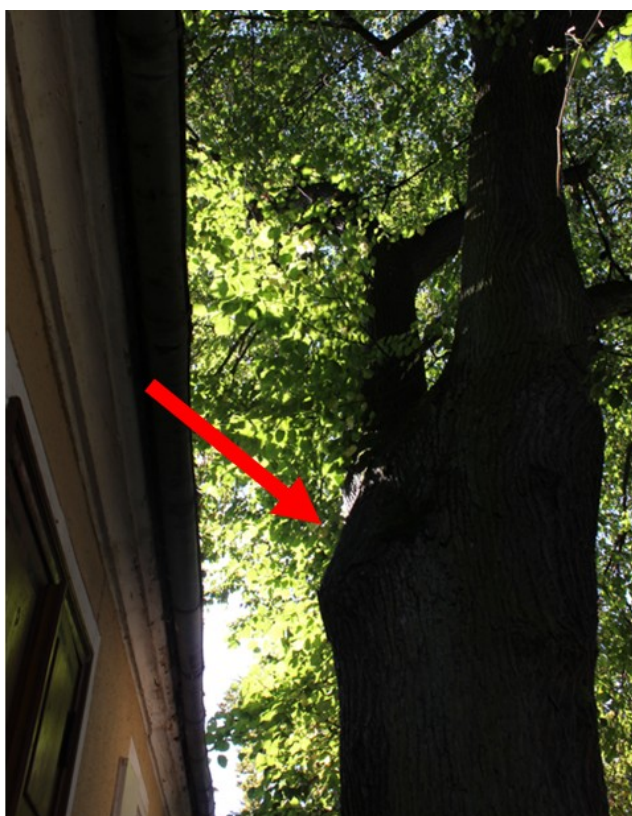
Rozkład i peknięcia	Przewodnik od strony budynku na wysokości około 5 m ma odcięty konar obecnie zablizniony (ryc. 11). Konar ten usytuowany był nad dachem budynku. Spowodowało to przesunięcie środka ciężkości w kierunku przeciwnym od budynku muzeum. Na wysokości 7-9 m diagnozowana lipa rozchodzi się na 3 podstawowe konary, które zostały połączone wiązaniami dendrologicznymi (ryc. 12).	
<input type="checkbox"/> 1 <input type="checkbox"/> 2 <input checked="" type="checkbox"/> 3 <input type="checkbox"/> 4		
dziuple	nie stwierdzono	
<input type="checkbox"/> 1 <input type="checkbox"/> 2 <input type="checkbox"/> 3 <input type="checkbox"/> 4		
grzyby	nie stwierdzono	
<input type="checkbox"/> 1 <input type="checkbox"/> 2 <input type="checkbox"/> 3 <input type="checkbox"/> 4		
inne	nie stwierdzono	
<input type="checkbox"/> 1 <input type="checkbox"/> 2 <input type="checkbox"/> 3 <input type="checkbox"/> 4

Ryc. 11. Odcięty konar.

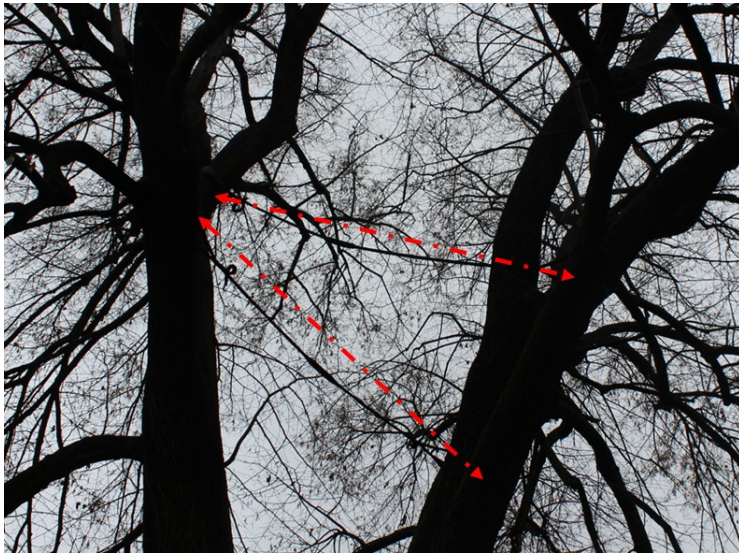
Ryc. 12. Istniejące wiązania dendrologiczne

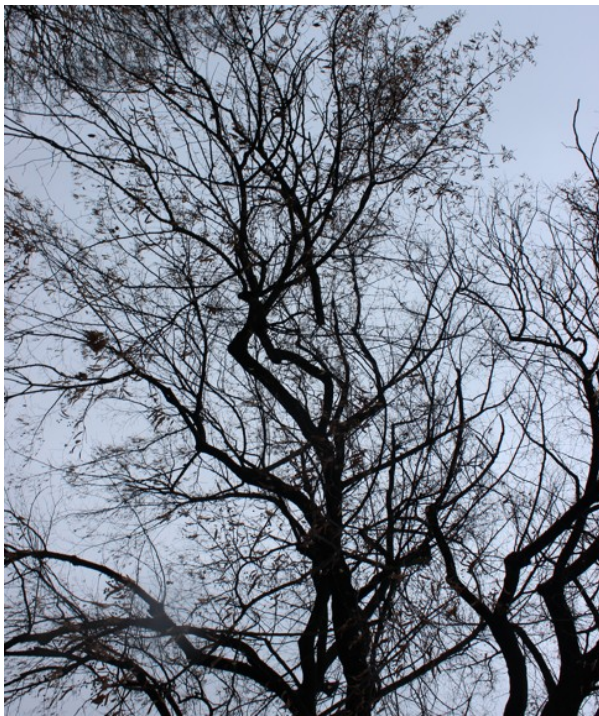
<input type="checkbox"/> 1 <input type="checkbox"/> 2 <input type="checkbox"/> 3 <input type="checkbox"/> 4		
Gałęzie, pędy, liście		
nekrozy/chlorozy	nie stwierdzono	
<input type="checkbox"/> 1 <input type="checkbox"/> 2 <input type="checkbox"/> 3 <input type="checkbox"/> 4		
zawieszane gałęzie	suche pojedyncze gałęzie zawieszane w części szczytowej korony	
<input type="checkbox"/> 1 <input checked="" type="checkbox"/> 2 <input type="checkbox"/> 3 <input type="checkbox"/> 4		
przerzedzenia	nie stwierdzono	
<input type="checkbox"/> 1 <input type="checkbox"/> 2 <input type="checkbox"/> 3 <input type="checkbox"/> 4		
posusz gałęziowy	pojedynczy w części szczytowej korony	
<input type="checkbox"/> 1 <input checked="" type="checkbox"/> 2 <input type="checkbox"/> 3 <input type="checkbox"/> 4		
jemiola	nie stwierdzono	
<input type="checkbox"/> 1 <input type="checkbox"/> 2 <input type="checkbox"/> 3 <input type="checkbox"/> 4

Ryc. 13. Martwe gałęzie (niektóre)

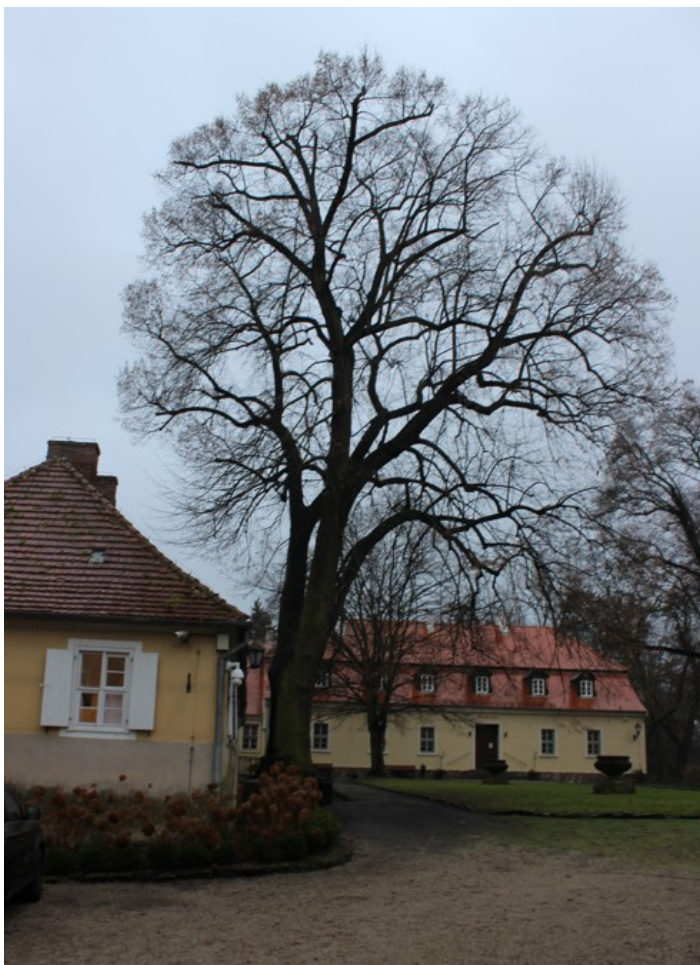
inne	cała korona przesunięta w kierunku placu (ryc. 14)	
<input type="checkbox"/> 1 <input type="checkbox"/> 2 <input checked="" type="checkbox"/> 3 <input type="checkbox"/> 4		
Witalność w skali Rolffa	<input checked="" type="checkbox"/> 0	Drzewo w fazie silnego przyrostu pędów na długość, zdrowe. Stan zdrowotny dobry
	<input type="checkbox"/> 1	drzewo o lekko zahamowanym przyroście pędów. Stan zdrowotny średni
	<input type="checkbox"/> 2	Drzewo o wyraźnie zahamowanym przyroście pędów, możliwa regeneracja. Stan zdrowotny słaby.
	<input type="checkbox"/> 3	Drzewo obumierające, bez możliwości regeneracji i powrotu do fazy 2. Stan zdrowotny bardzo słaby.
Pokrój drzewa	<input checked="" type="checkbox"/> kłoda	<input type="checkbox"/> ogłowienie
	<input type="checkbox"/> strzała	<input type="checkbox"/> podkrzesanie
	<input checked="" type="checkbox"/> asymetryczny	<input type="checkbox"/> pędy regeneracyjne

Ryc. 14. Widok ogólny. Korona i środek ciężkości przesunięty w kierunku placu.
