PROJEKT BUDOWLANY

Temat: PRACE KONSERWATORSKIE ORAZ ROBOTY REMONTOWO-BUDOWLANE ZWIĄZANE Z NAPRAWĄ MURÓW OBWODOWYCH I ZABUDOWAŃ ZAMKU W MIĘDZYRZECZU

Obiekt: Z A M E K

Adres: MIĘDZYRZECZ UL. PODZAMCZE NR 2

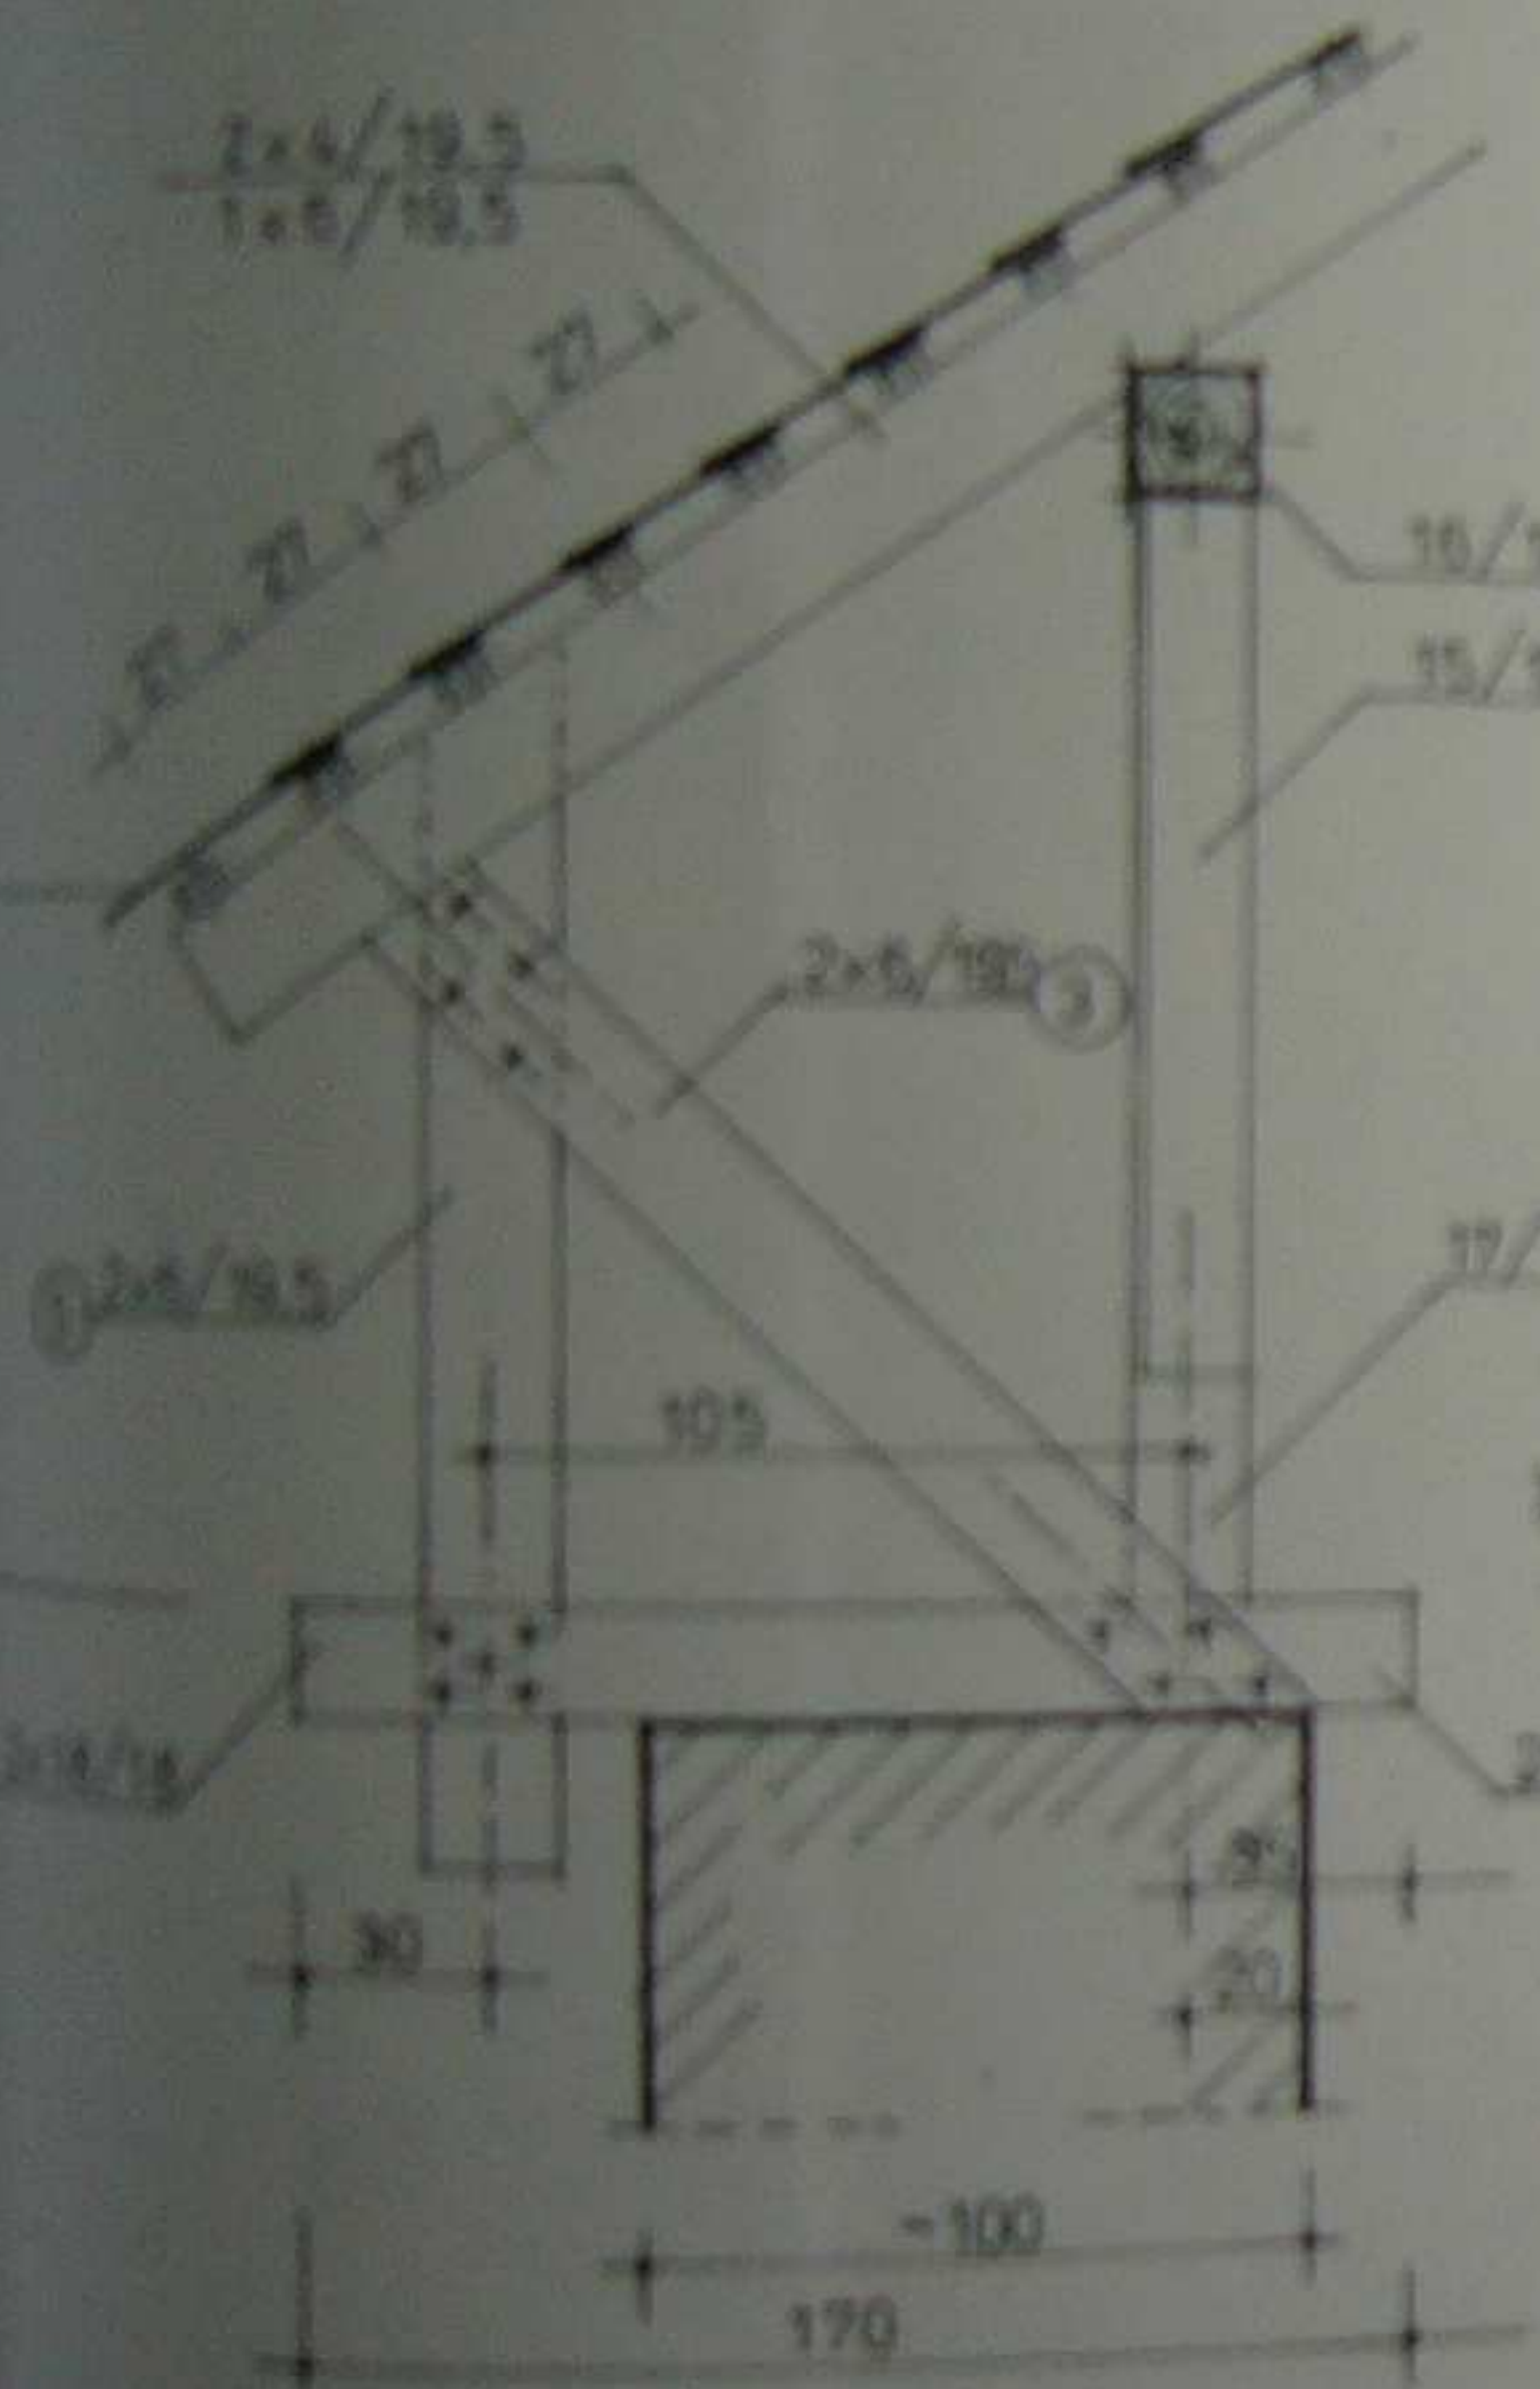
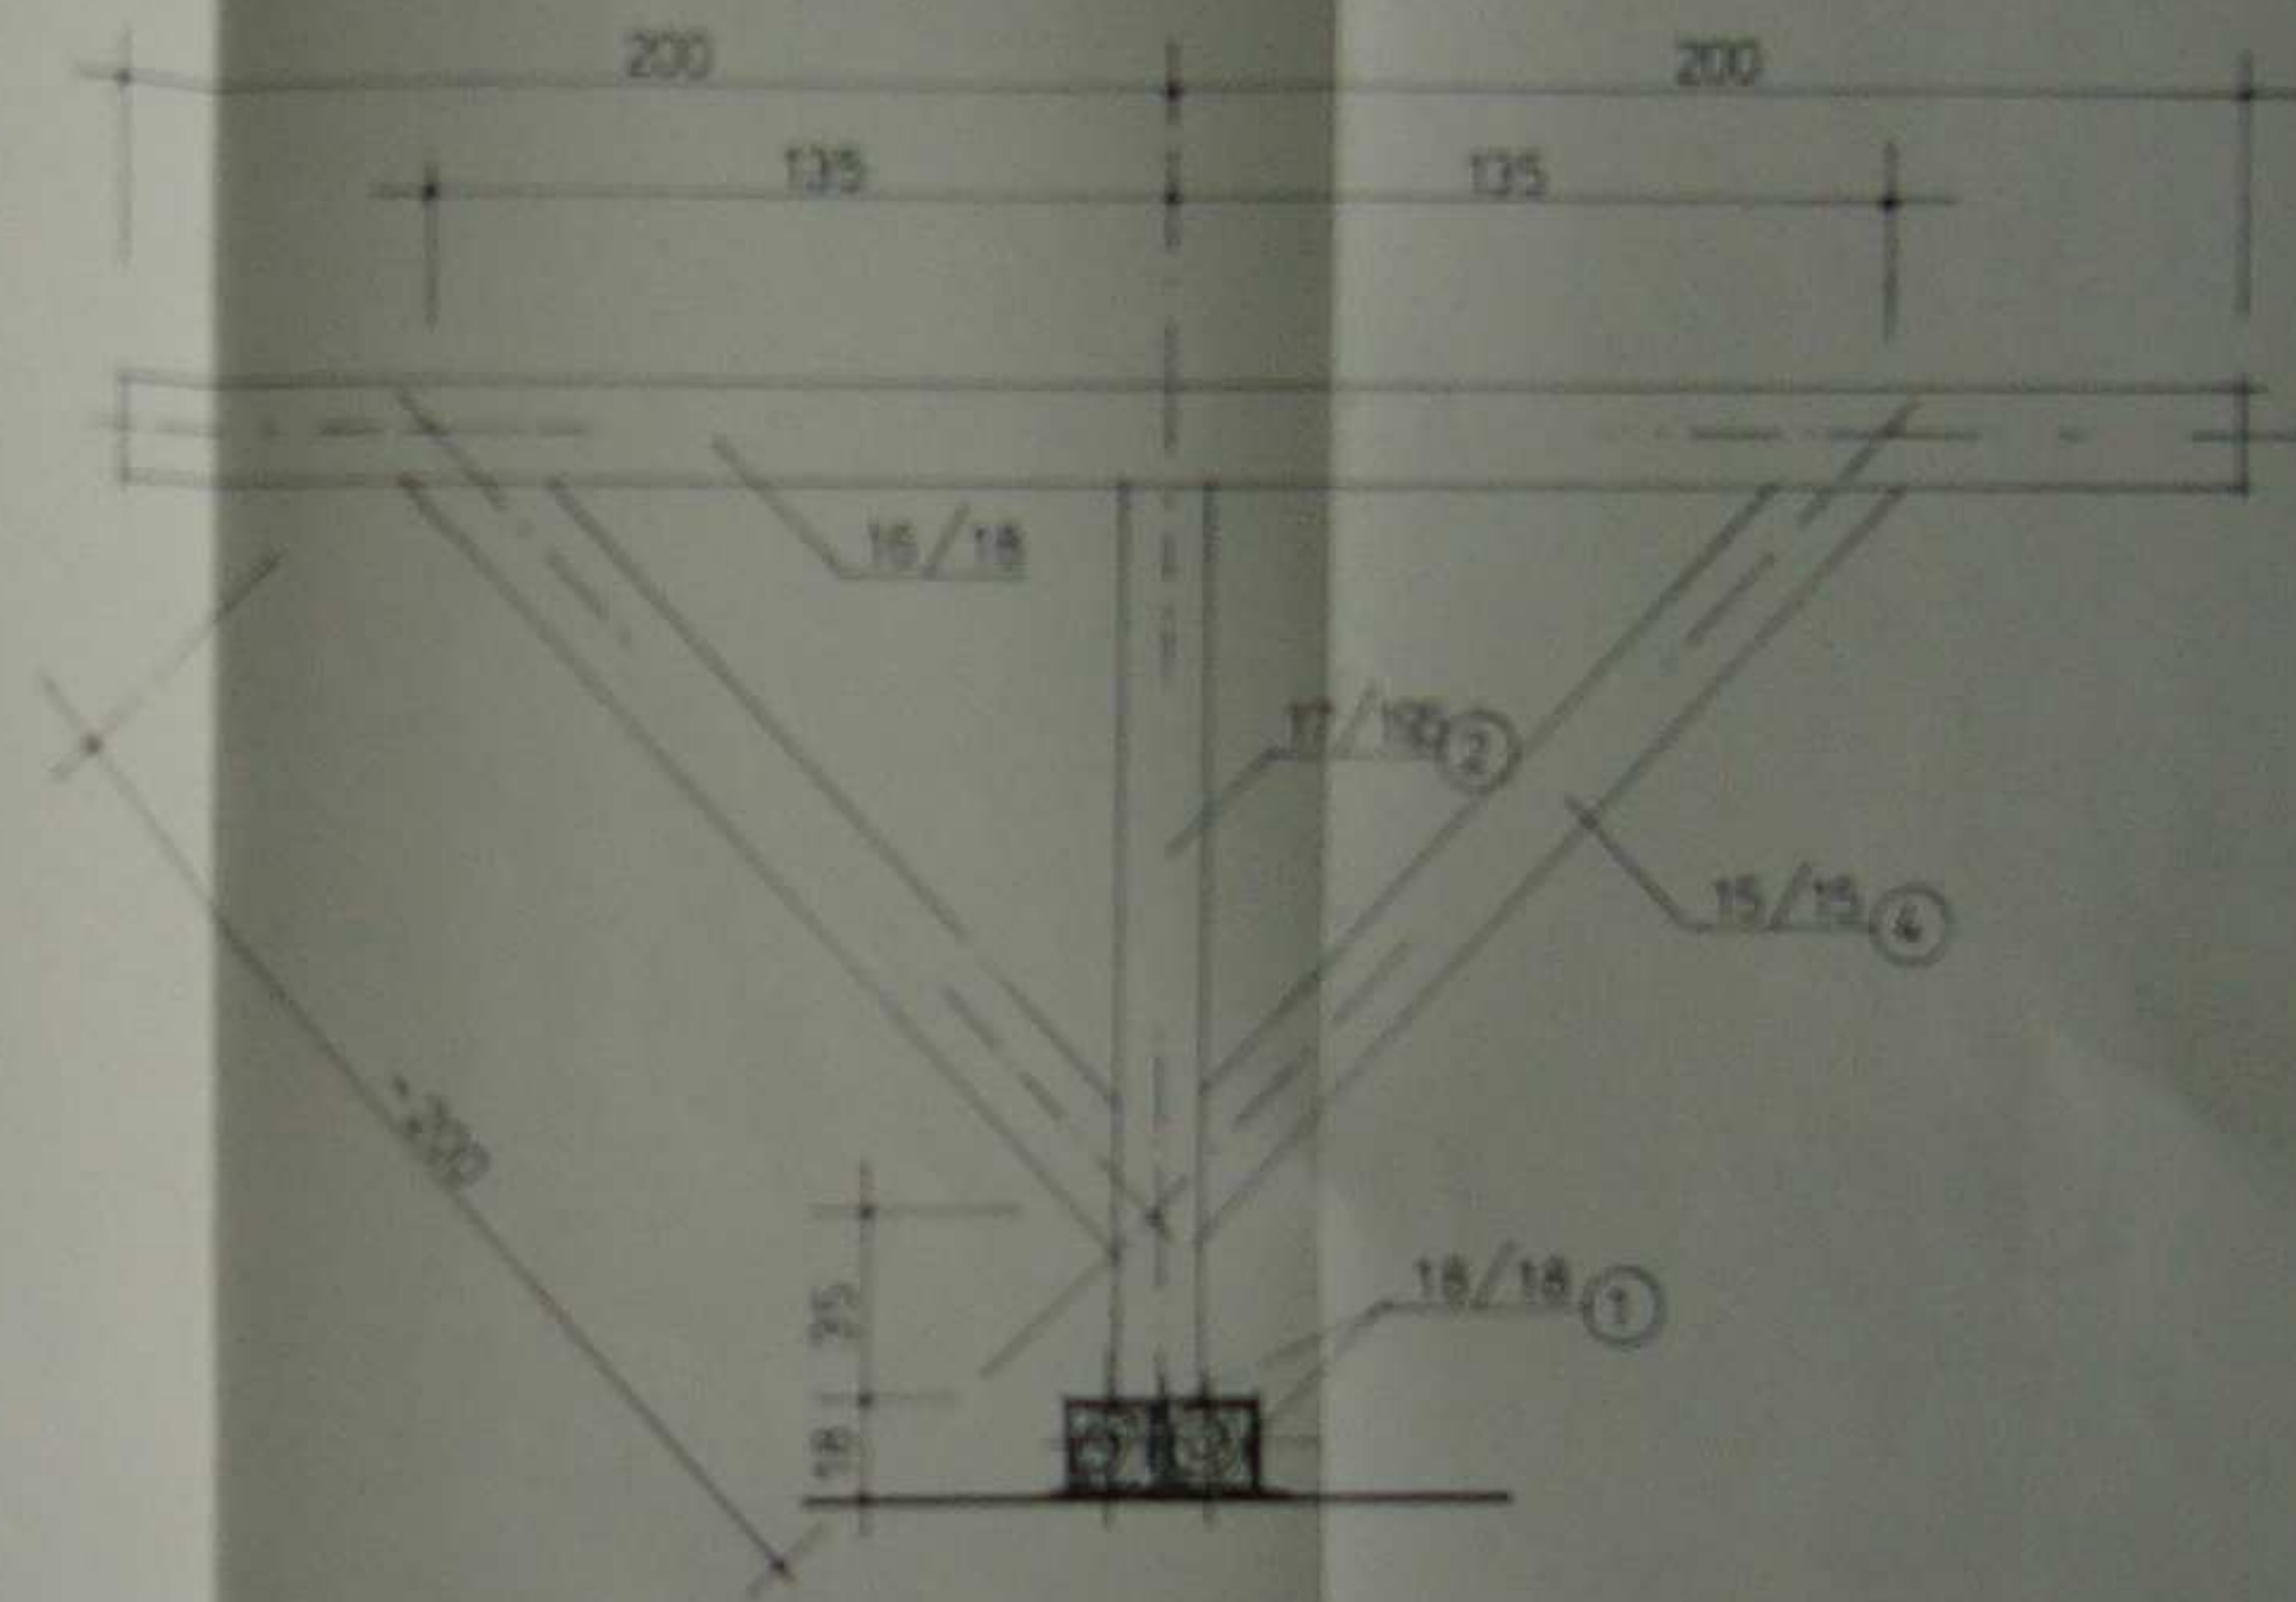
A ELEMENT PODPOROWY DACHU BASTEI 1:20

Odkształcenie jednego z więźarów konstrukcji dachu wynikło na skutek technicznego zużycia materiału przyspieszonego systematycznym zawilgacaniem przez nieszczelne pokrycie dachu. Stwierdza się braki w izolacji między elementami drewnianymi i murem, na którym są ustawione. Uszkodzony element najkorzystniej odtworzyć w całości jako nowy z zachowaniem przyjętych wymiarów przekrojów elementów. Wszystkie elementy wymagają konserwacji i naprawy izolacji poziomej.

8. Konstrukcja zadaszania bastei.
Jeden z elementów konstrukcji dachu bastei południowej uległ zniszczeniu. Należy na wzór elementów istniejących wykonać nowy element i wstawić go w miejsce uszkodzonego. Wykonać konserwację drewnianych elementów konstrukcji zadasznień.

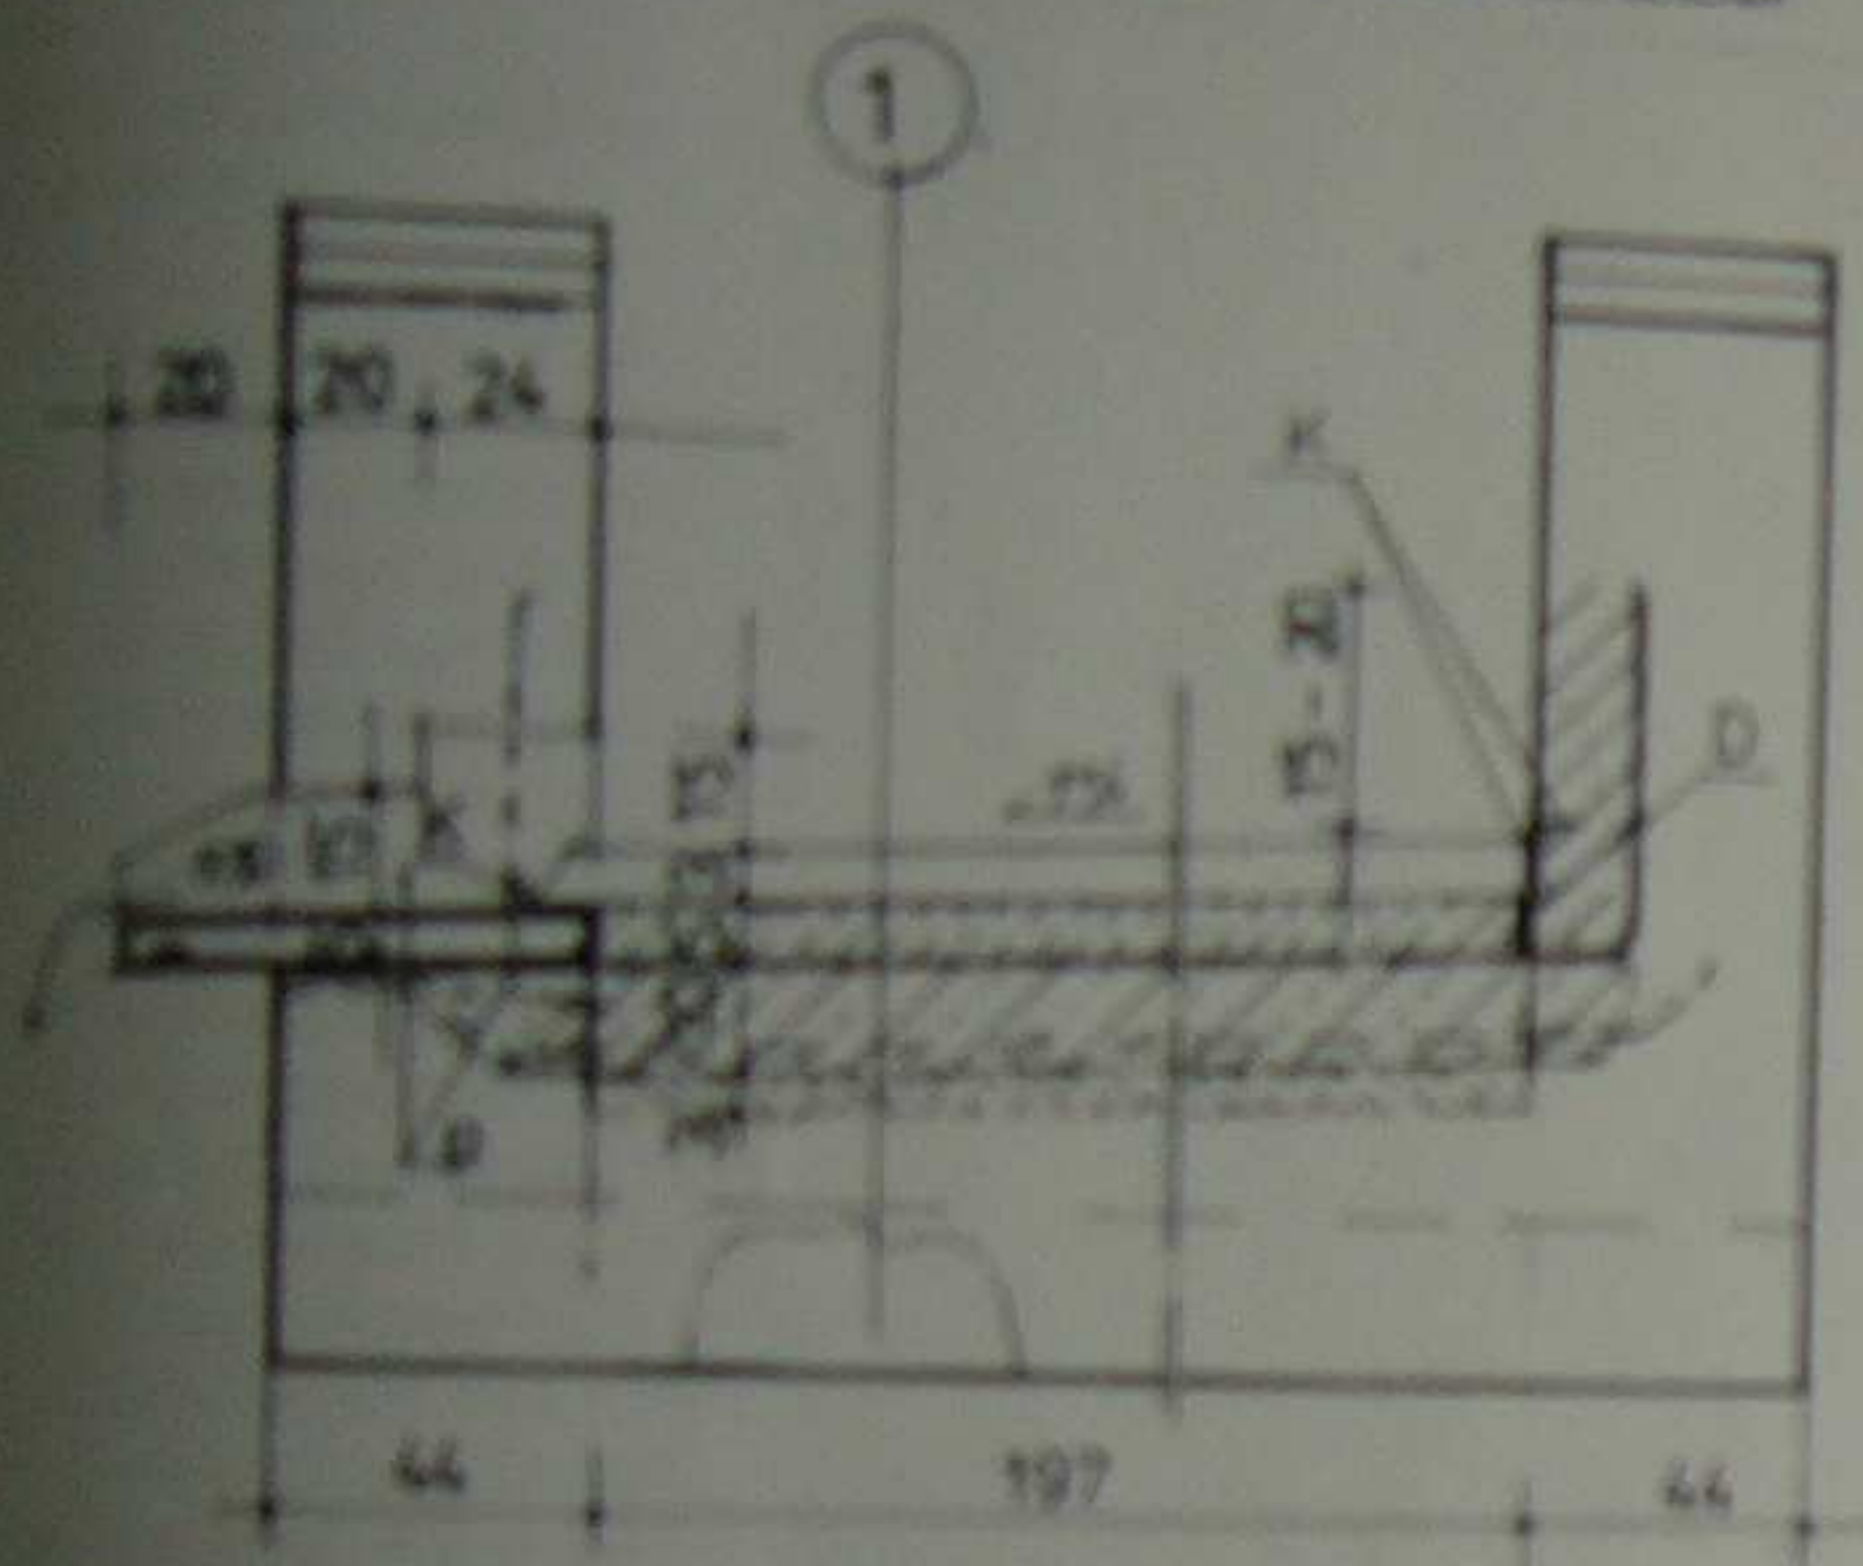
A ŁĄCZNIK MIĘDZY BASTEJAMI 1 : 20

Wyraźne spękanie podłużne posadzki cementowej łącznika może być spowodowane rozchylaniem się ścian łącznika lub niewłaściwie wykonanymi warstwami posadzki. Istniejące odkształcenia posadzki w pionie do 10 mm w poziomie 10–20 mm. Dostająca się przez pęknięcie w głąb muru woda opadowa powoduje wysolenia w nadprożach nad bramą oraz okiennym na kondygnacji przyziemia. Nadproże nad bramą przejazdową jest spękanie, natomiast w otworze okiennym obok z przesklepienia wysunęły się cegły – ubytki sięgają na głębokość 18 cm. Stwierdzono również wychylenie ścian łącznika na zewnątrz. Ściana od strony dziedzińca wychyliła się 5 – 10 mm, w ścianie zewnętrznej wychylenie wynosi 30 – 50 mm.

7. Łącznik między bastejami
Posadzka łącznika między bastejami (poziom piętra) pęknięta podłużnie z przemieszczeniem w pionie. Szczelina porośnięta roślinnością. Dostająca się w tym miejscu woda deszczowa powoduje powstawanie wysoleń w niższych partiach murów (patrz otwory okienne). Wykonać nową posadzkę z odpowiednią izolacją poziomą. Ewentualne położenie płytek uzgodnić z nadzorem konserwatorskim przy ustalaniu płytek tarasu.

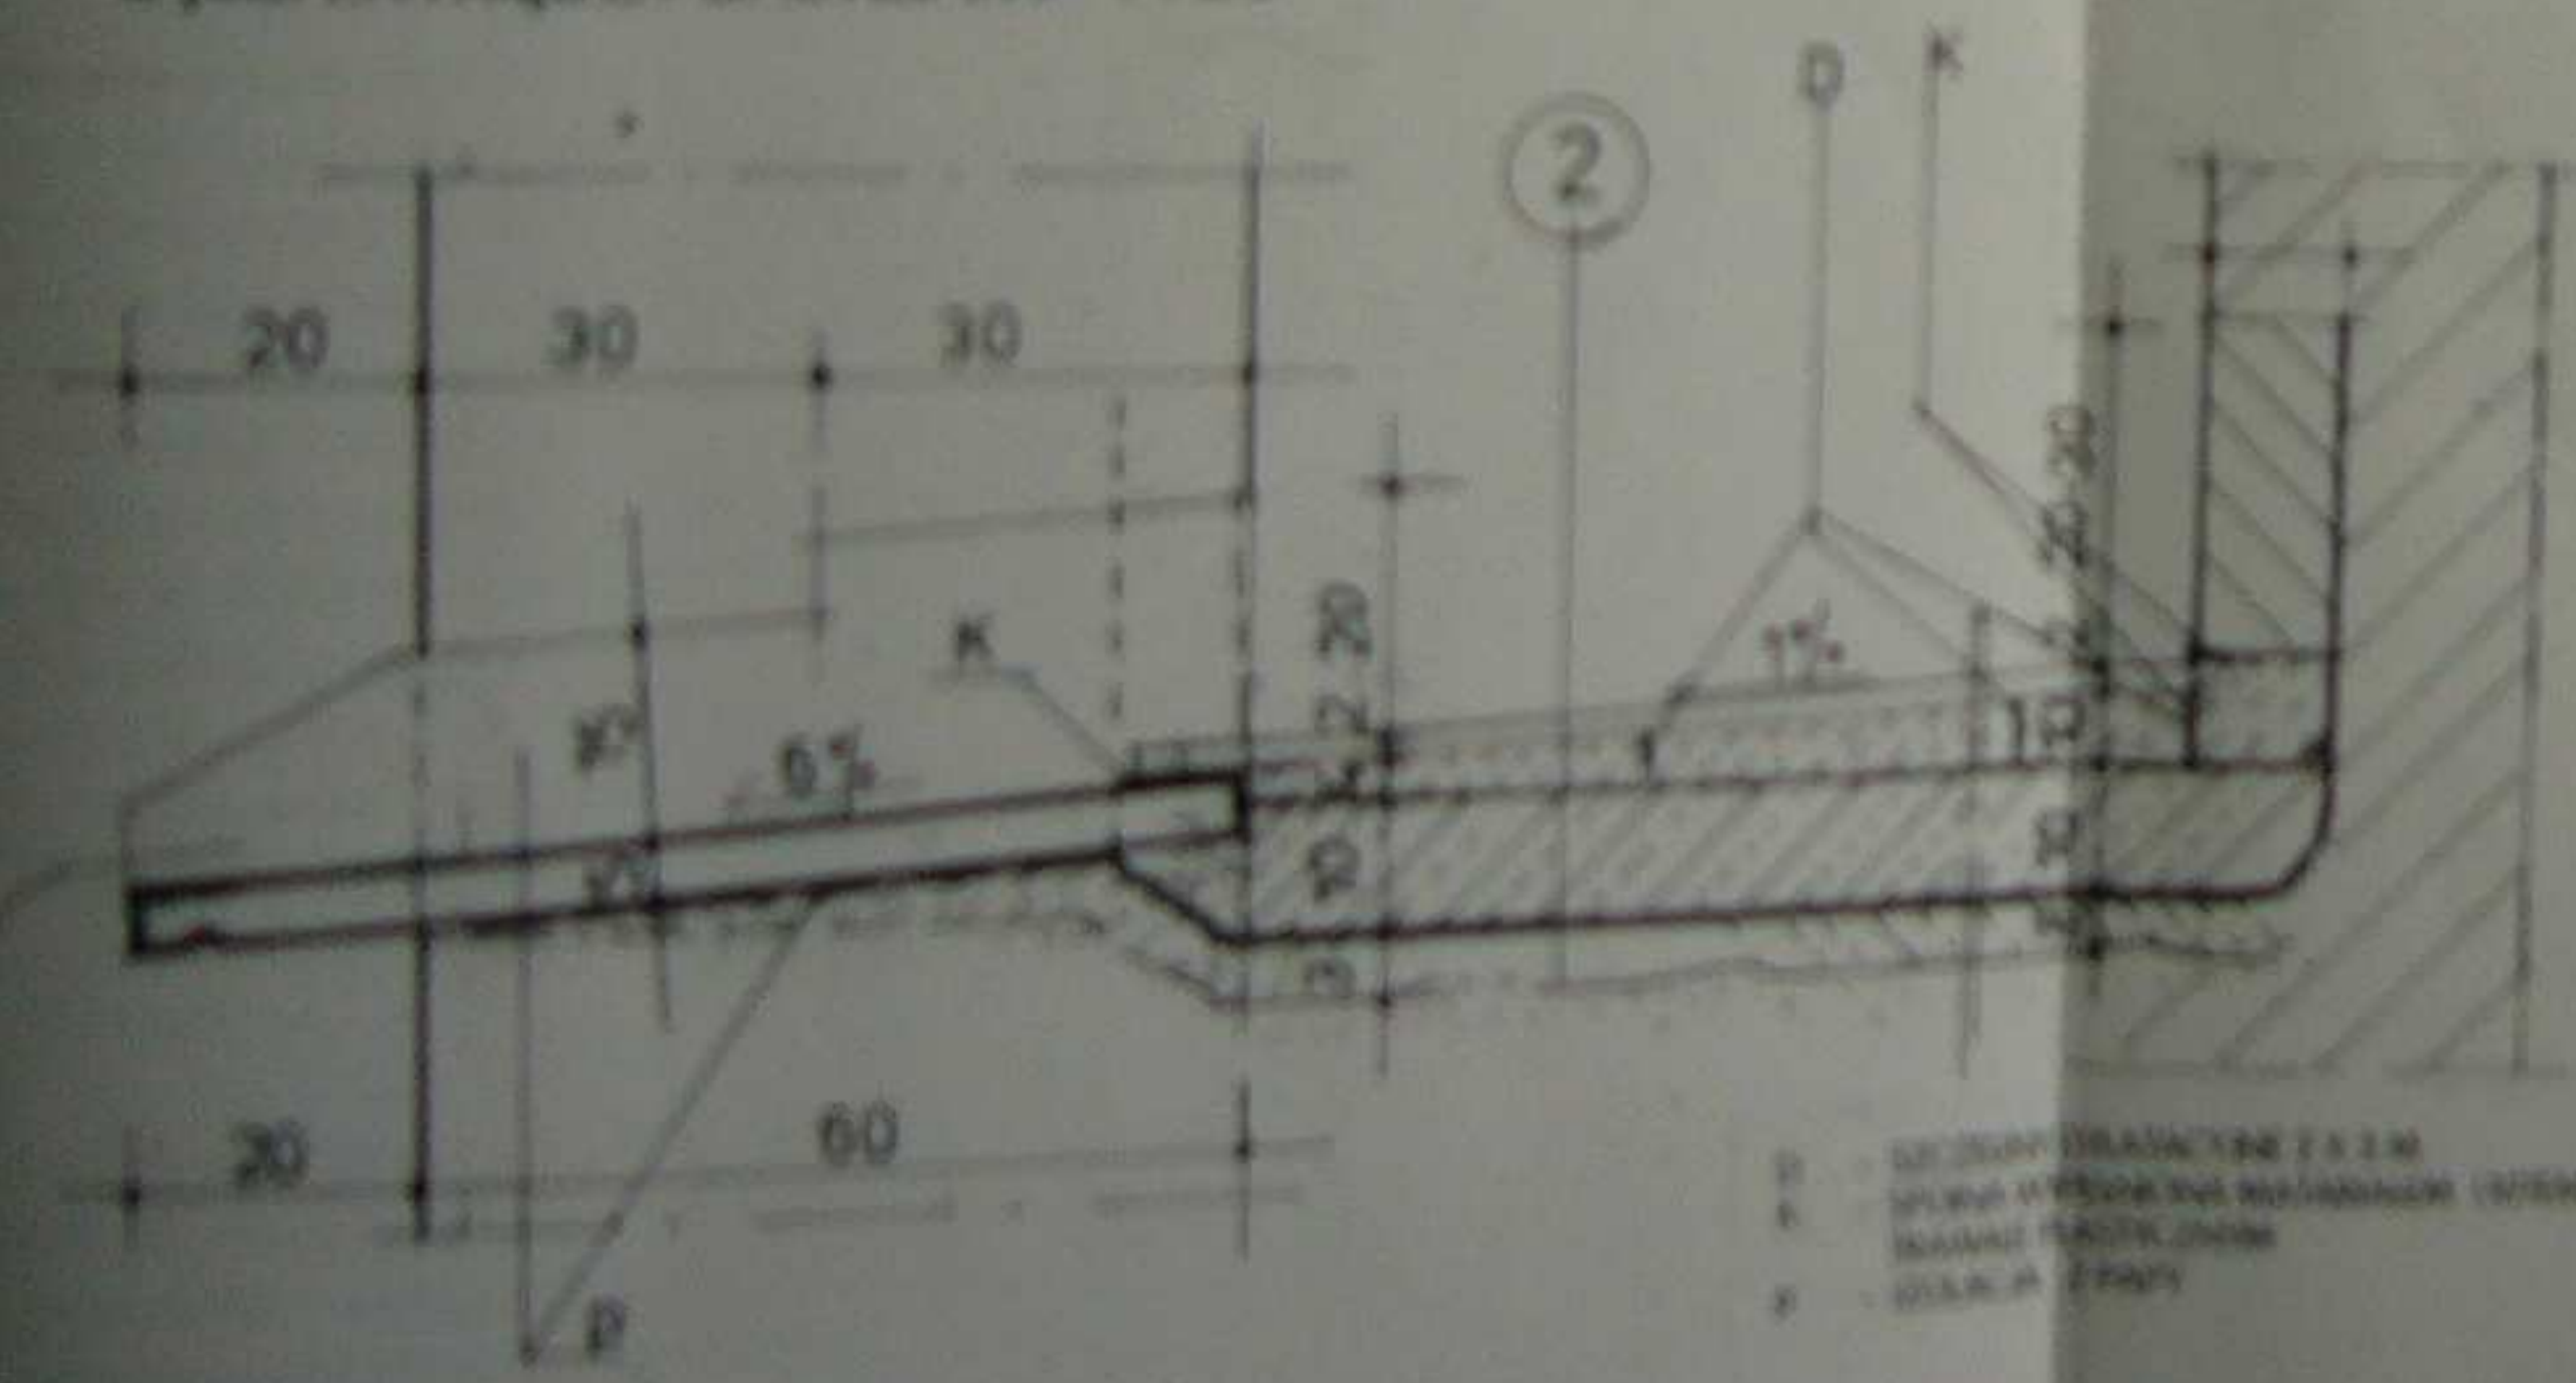
B POŚADZKA TARASU 1 : 10

Posadzka tarasu z płytek terakotowych 15x15cm zniszczona i umożliwia przesiąkanie wody do pomieszczenia poniżej. Odprowadzenie wody deszczowej poprzez jeden rzygacz – z powodu źle wykonanej izolacji nadproże nad otworem okiennym oraz mur przy rzygaczu uległy destrukcji. Długotrwałe przeciekanie tarasu spowodowało zawilgocenie pomieszczenia pod tarasem – część cegły szczególnie przy otworach okiennych uległa zniszczeniu, zaprawa ze spoin została częściowo wypłukana powodując osłabienie łęku, tynk zawilgocony zaatakował grzyb, większa powierzchnia tynku odpadła.

4. Spękania murów
Pionowe pęknięcia muru bastei południowej przemurować z zachowaniem spoinowania i przewiązania.
5. Mury wewnętrzne zamku
Balustrada tarasu, stopień zniszczenia tak duży, że należy przeanalizować czy w ramach remontu nie odbudować go w całości od nowa. Płytki ceramiczne tarasu zniszczone całkowicie. Uwzględniając stopień zniszczenia należy przeanalizować czy skutkiem zniszczenia tarasu nie było niewłaściwe wykonanie jego izolacji i warstwy posadzkowej. Dużo informacji w tej sprawie może dostarczyć stan konstrukcji sklepień pomieszczenia pod tarasem. Po wykonaniu właściwych warstw tarasu, kolor i kształt płytek uzgodnić z nadzorem konserwatorskim.
