**DOKUMENTACJA BADAŃ
ORAZ
PROGRAM PRAC KONSERWATORSKICH
ELEWACJI BUDYNKU MUZEUM ZIEMI
MIĘDZYRZECKIEJ
IM. ALFA KOWALSKIEGO W MIĘDZYRZECZU**

Międzyrzecz - Toruń 2019

1.0. KARTA IDENTYFIKACYJNA ZABYTKU I DOKUMENTACJI

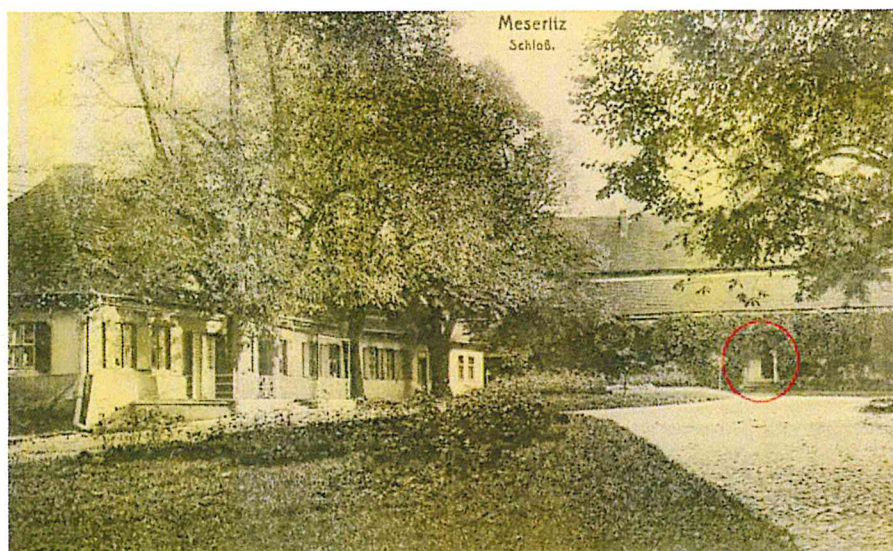
Fot. 1. Archiwalne zdjęcie obiektu. Zaznaczone wejście główne z widoczną, najprawdopodobniej malowaną bielą stolarką drzwiową.

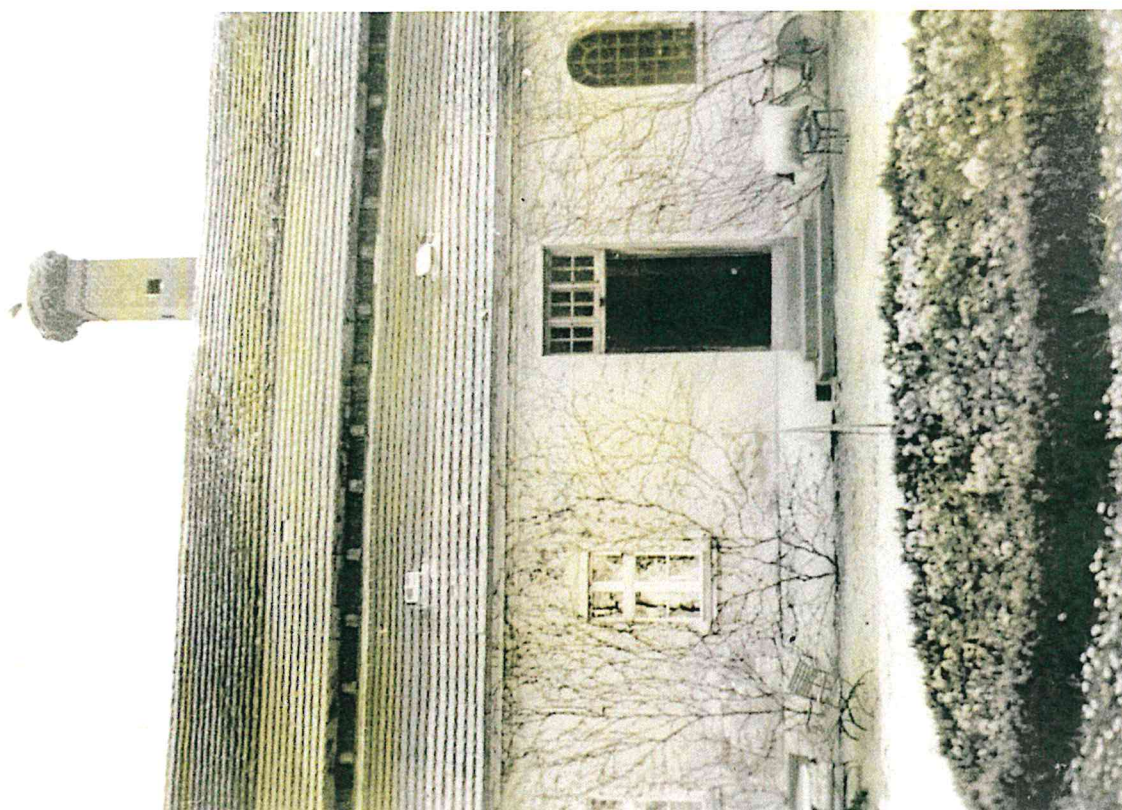
Fot. 3. Archiwalne zdjęcie części elewacji północnej obiektu. Widoczne pierwotna stolarka, forma otworu okiennego na łuku pełnym, opracowanie obramień oraz konstrukcji dachu.

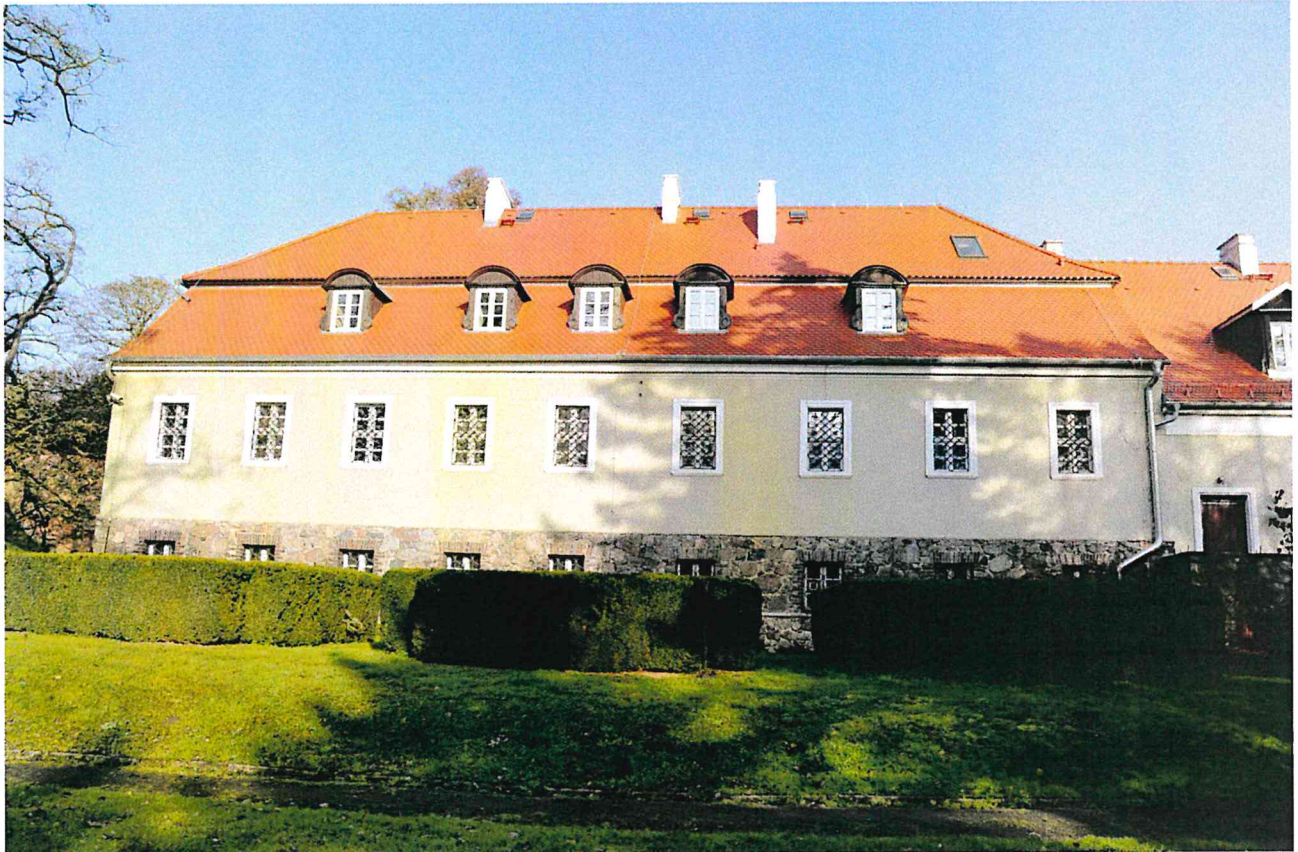
Fot. 5. Elewacja południowa, aktualny stan zachowania

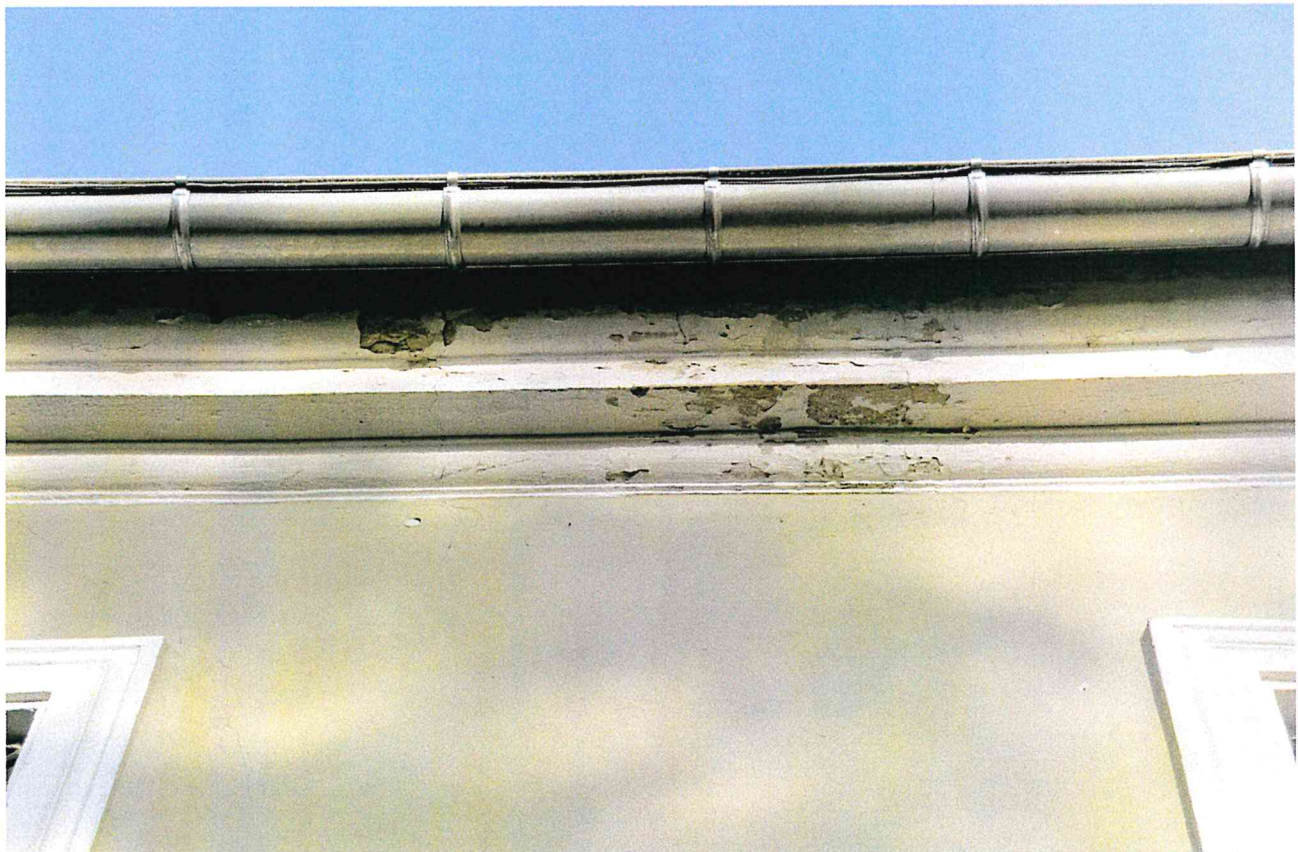
Obiekt zachowany z dobrym stanie. Największe zniszczenia odnotowano w obrębie elewacji południowej, powstałe w wyniku nieuszczelności systemu odprowadzania wody opadowej. W obrębie elewacji na wybranych odcinkach w strefie gzymsu koronującego powierzchnia wyprawa tynkarska ulegała silnemu obmywaniu wodą, przez co w miejscach tych stwierdzono ubytki warstwy malarskiej oraz tynku(Fot. 6). Ponadto, w obrębie omawianej elewacji, w strefie styku z łącznikiem, widoczne pęknięcie struktury muru przebiegające przez całą jego wysokość(Fot. 7).

Fot. 6. Elewacja południowa, zbliżenie na gzyms koronujący. Widoczne zniszczenia powstałe w wyniku nieszczelności rynien.

-wtórne zaprawy w spoinach kamiennego muru strefy cokołowej oraz spękaną i rozwarstwioną warstwę wyprawy tynkarskiej w obrębie gzymsu cokołowego należy usunąć. Usunąć należy również zdezintegrowane warstwy wyprawy tynkarskiej w obrębie gzymsu koronującego, intensywnie obmywane w wyniku nieuszczelności systemu odprowadzania wody opadowej.

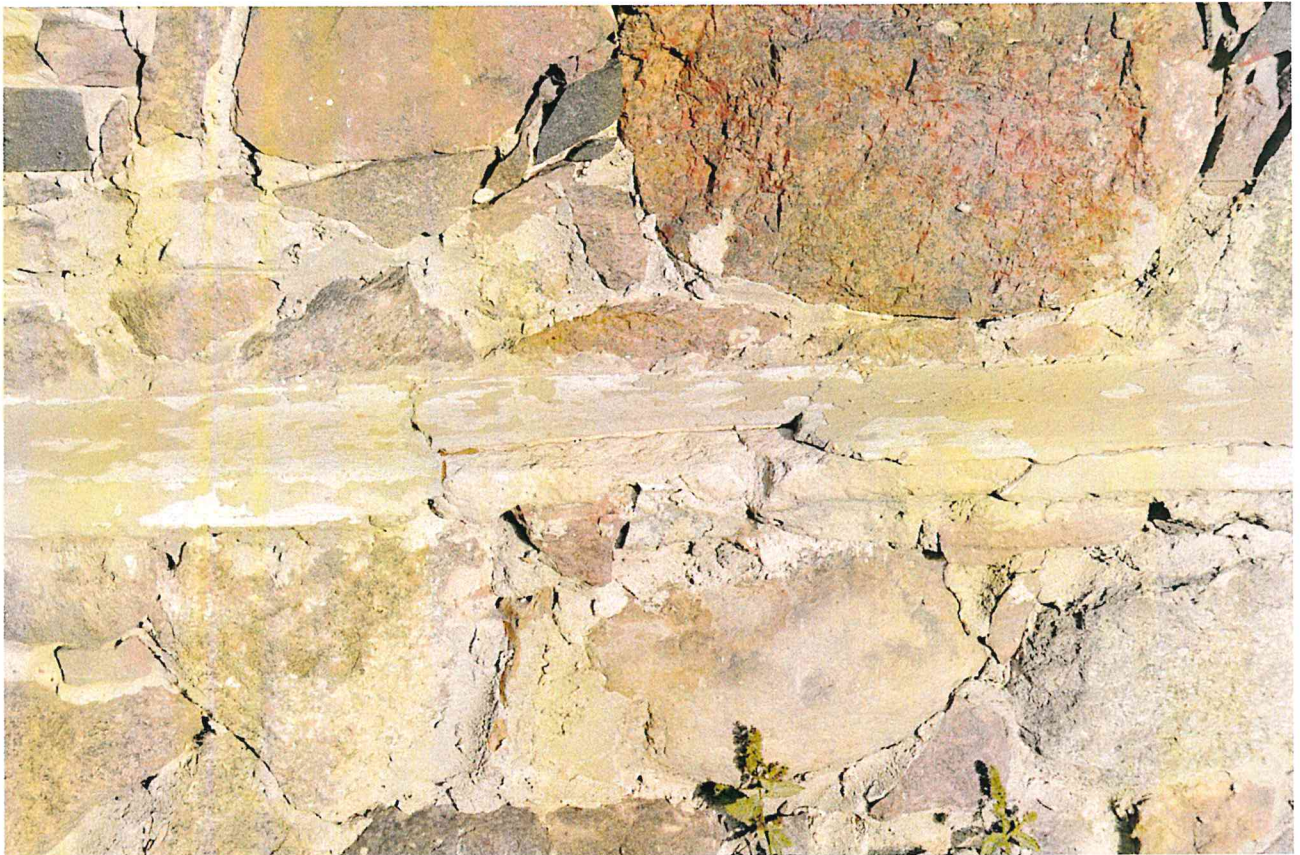
Drobne pęknięcia struktury muru odnotowano również w środkowej części elewacji. Liczne drobne spękania, rozwarstwienia oraz ubytki zarówno warstwy malarskiej jak i wyprawy tynkarskiej obecne na całej długości gzymsów cokołowych elewacji(Fot. 9).

Fot. 9. Gzyms w obrębie strefy cokołowej, widoczne m.in. ubytki warstwy malarskiej oraz spękania i rozwarstwienia struktury wyprawy tynkarskiej.

-ubytki wyprawy tynkarskiej uzupełnić zaprawą na bazie spoiwa wapienno-trasowego, lub wapienno-cementowego(z użyciem cementu białego marki 52,5) oraz drobnoziarnistego kruszywa kwarcowego o frakcji do 2,0mm. Zaleca się zastosowanie gotowych zapraw do tynkowania obiektów zabytkowych takich producentów jak Optolith, Keim, Remmers, Tubag, Sempre lub innego producenta wykazujących zbliżone właściwości fizyczne i mechaniczne.

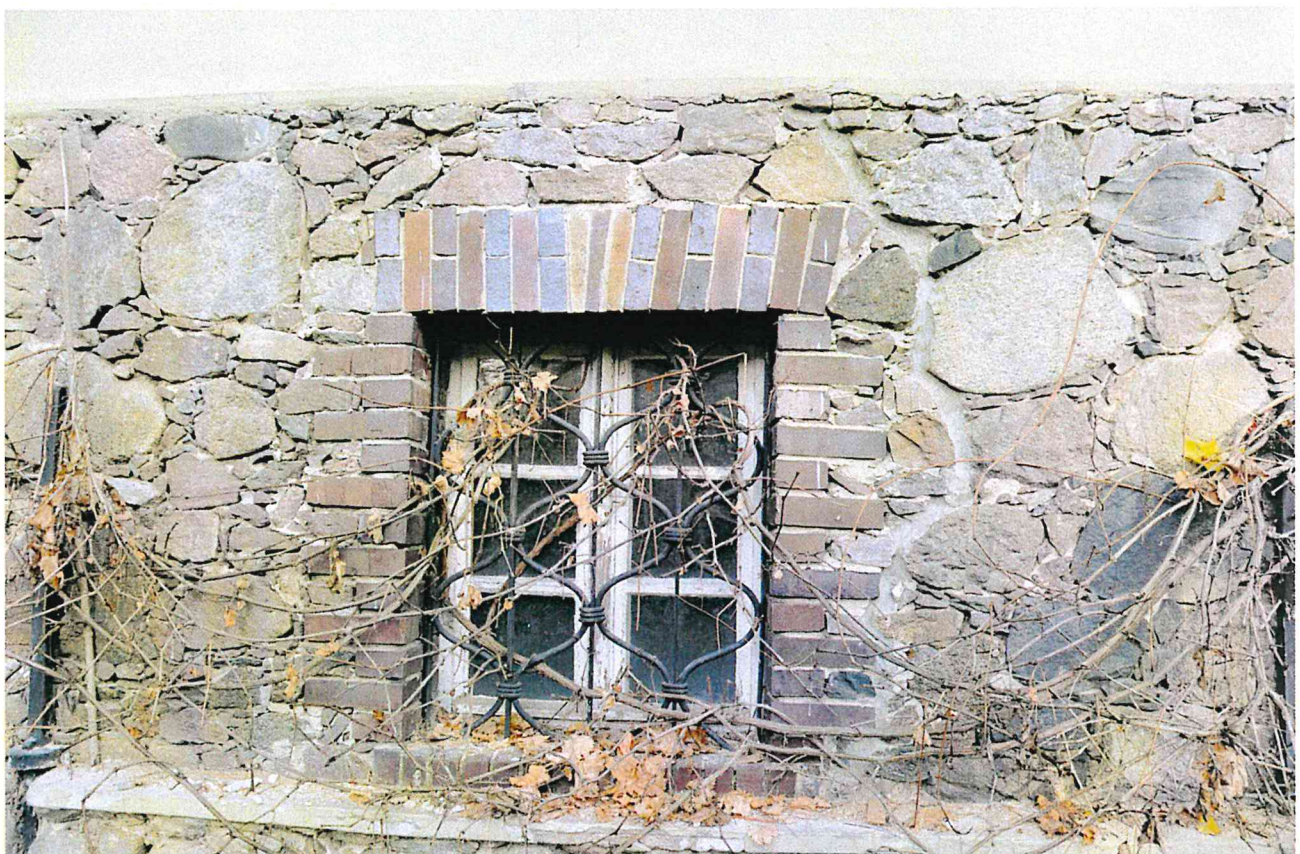
Fot. 10. Stefa cokołowa elewacji południowej, widoczne m.in. zabezpieczenie pęknięcia struktury muru, rozwój roślinności wyższej.

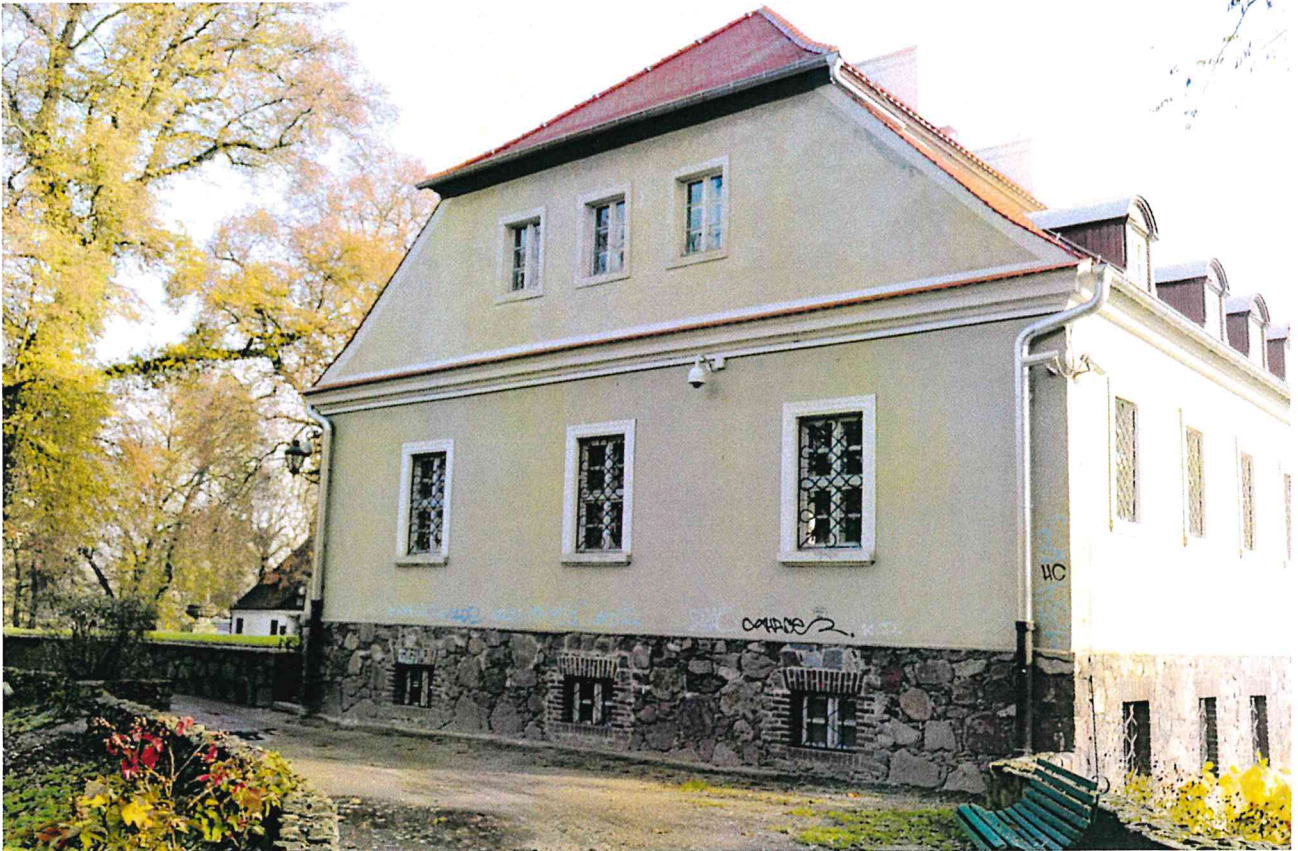
Powierzchnie elewacji zachodniej pokryte graffiti(Fot. 11). W obrębie kamiennego lica strefy cokołowej, stwierdzono błędnie wykonane uzupełnienia ubytków, przy użyciu granitowych głazów o jasnym zabarwieniu, wyraźnie odbiegającym od ciemnej kolorystyki materiału pierwotnego(Fot. 12).

Fot. 11. Elewacja zachodnia, aktualny stan zachowania.

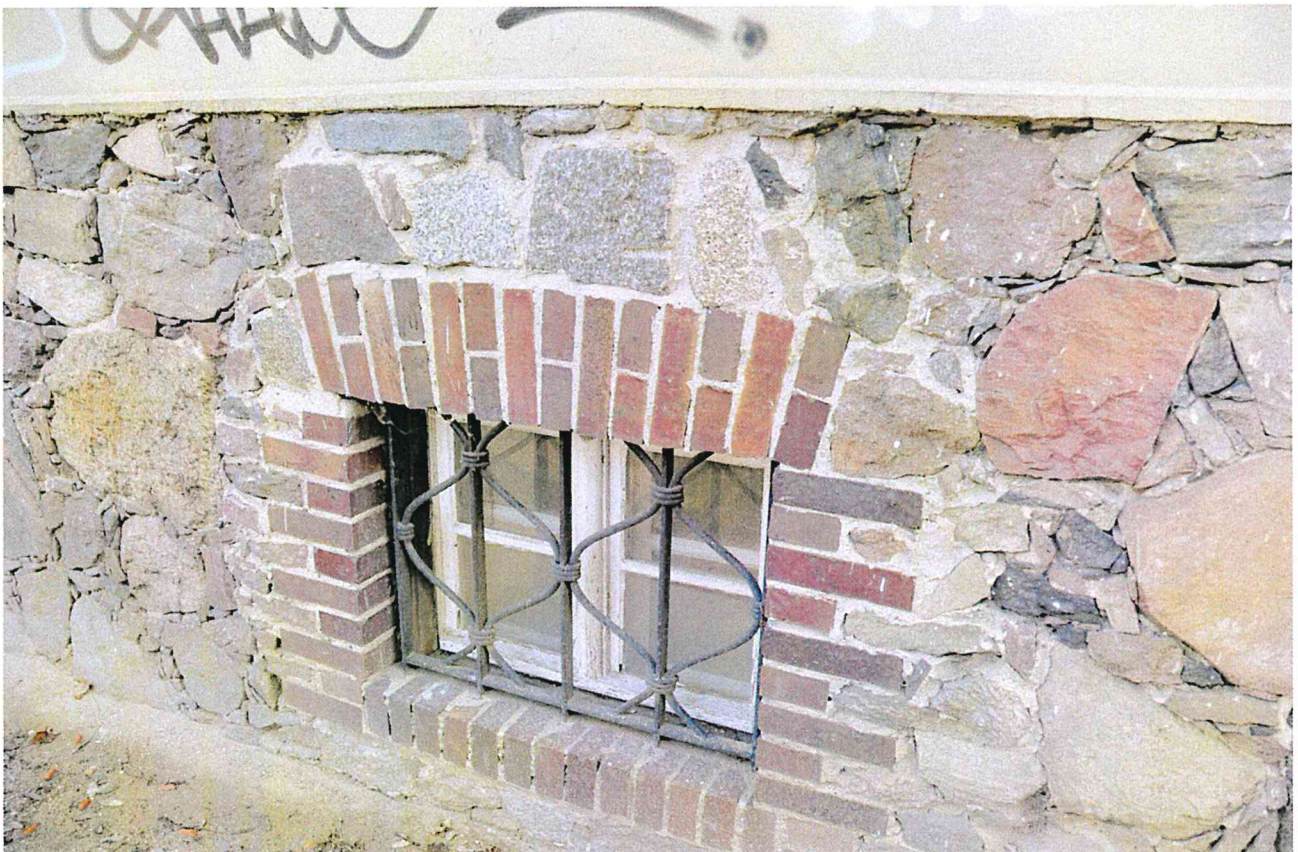
Fot. 12. Elewacja zachodnia, widoczne błędnie wykonane uzupełnienia ubytków kamiennego lica z użyciem jasno zabarwionych granitowych głazów.

Ponadto, w trakcie prac usunięte zostaną błędnie wykonane uzupełnienia ubytków kamiennego lica strefy cokołowej oraz uzupełnione ubytki zaprawy w spoinach muru. Zakłada się oczyszczenie oraz zabezpieczenie krat otworów okiennych obiektu.

-w obrębie otworów okiennych kamiennego lica strefy cokołowej, wtórne uzupełnienia ubytków powierzchni, wykonane przy użyciu granitowych, jasno zabarwionych gładów należy usunąć. W ramach rekonstrukcji ubytków przyjmuje się użyciu materiału o zbliżonych właściwościach i barwie do materiału pierwotnego.

-ubytki gładów w obrębie strefy cokołowej uzupełnić przy użyciu konkrecji czerwonego piaskowca z obszaru Dolnego Śląska – piaskowce arkozowe z okolic Lwówka Śląskiego. Większe spoiny wypełnić okrzeskami w/w materiału.

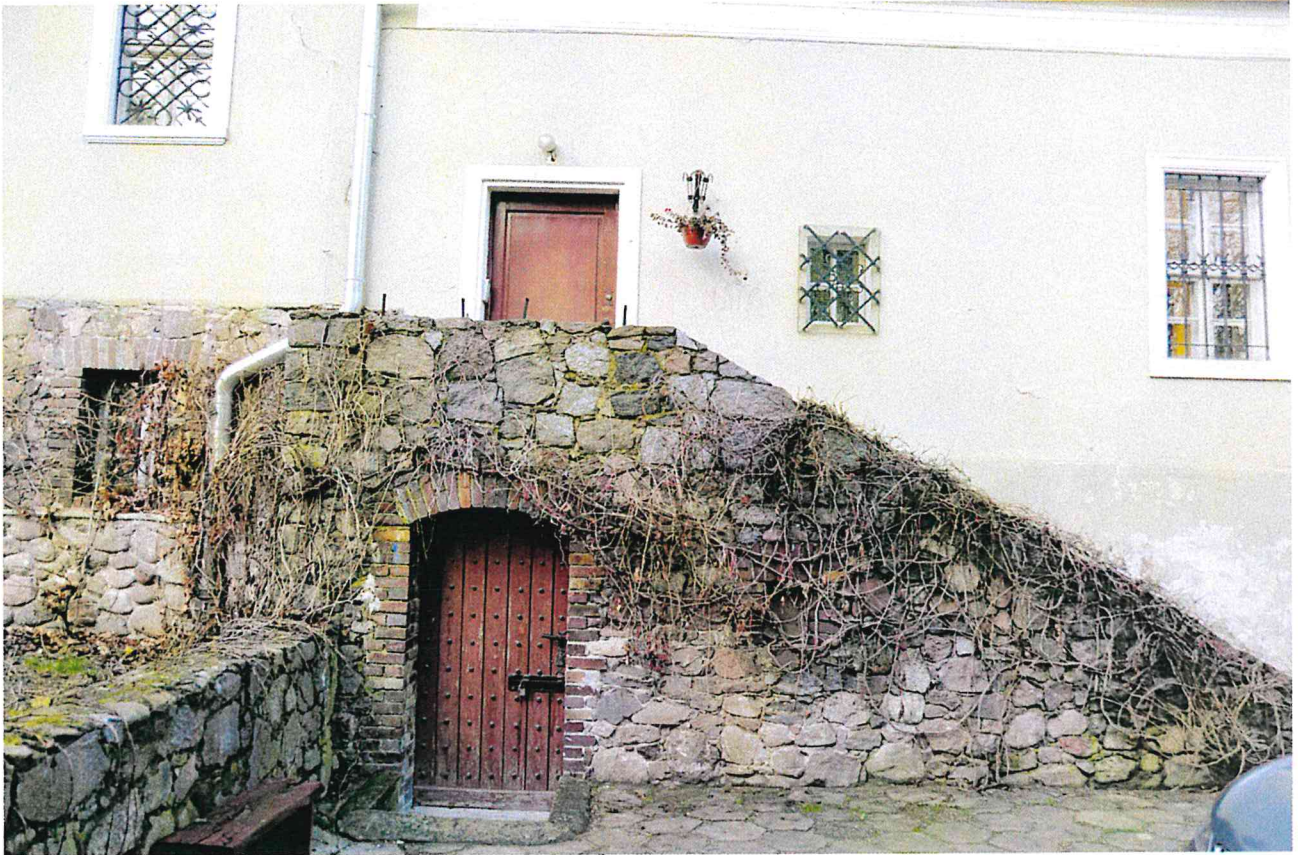
Ponadto, duże zniszczenia odnotowano w obrębie żelbetowej konstrukcji schodów klatki schodowej, wejścia elewacji południowej łącznika. Stwierdzono wykwity związków węglanowych, rozwarstwienia i spękania konstrukcji oraz ślady korozji stalowych prętów.

Fot. 13. Klatka schodowa elewacji południowej łącznika, aktualny stan zachowania.

W ramach planowanych prac, zakłada się rekonstrukcję drzwi wejściowych łącznika w obrębie elewacji południowej oraz wymianę żelbetowej konstrukcji schodów klatki schodowej w/w wejścia.

-istniejącą silnie skorodowaną żelbetową konstrukcję schodów klatki schodowej wejścia do łącznika w obrębie elewacji południowej należy usunąć. Zabieg przeprowadzić z zachowaniem należytej ostrożności aby nie dochodziło do uszkodzeń kamiennej konstrukcji klatki schodowej.

-konstrukcję schodów klatki schodowej w obrębie łącznika od strony elewacji południowej odtworzyć z zastosowaniem konstrukcji żelbetowej.

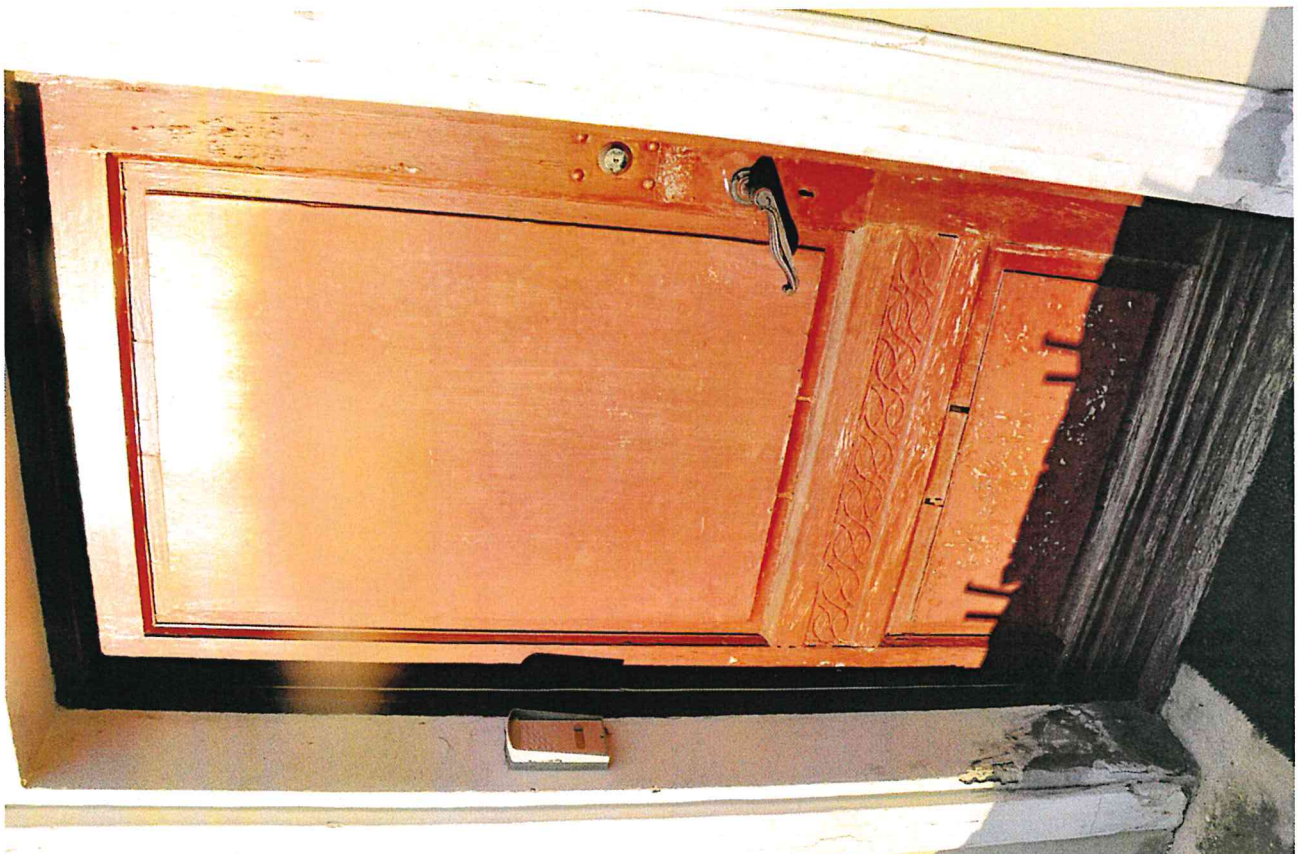
Stolarka okienna w stosunkowo dobrym stanie, stwierdzono miejscowe drobne ubytki powierzchni, rozwarstwienia i odspojenia od podłoża powłok malarskich. Dotyczy to w szczególności okien piwnic. Największe zniszczenia stwierdzono w przypadku drzwi wejściowych do łącznika w obrębie elewacji południowej. Ramowo-płycinowa konstrukcja drzwi uległa deformacji oraz rozszczelnieniu(Fot. 13). Powierzchnie drewna m.in. ze śladami rozkładu pod

wpływem grzybów zgnilizny brunatnej. Warstwy malarskie pokrywające drzwi spękane, ze śladami odspojień od podłoża.

Fot. 14. Stolarka drzwiowa łącznika w obrębie elewacji południowej, aktualny stan zachowania.

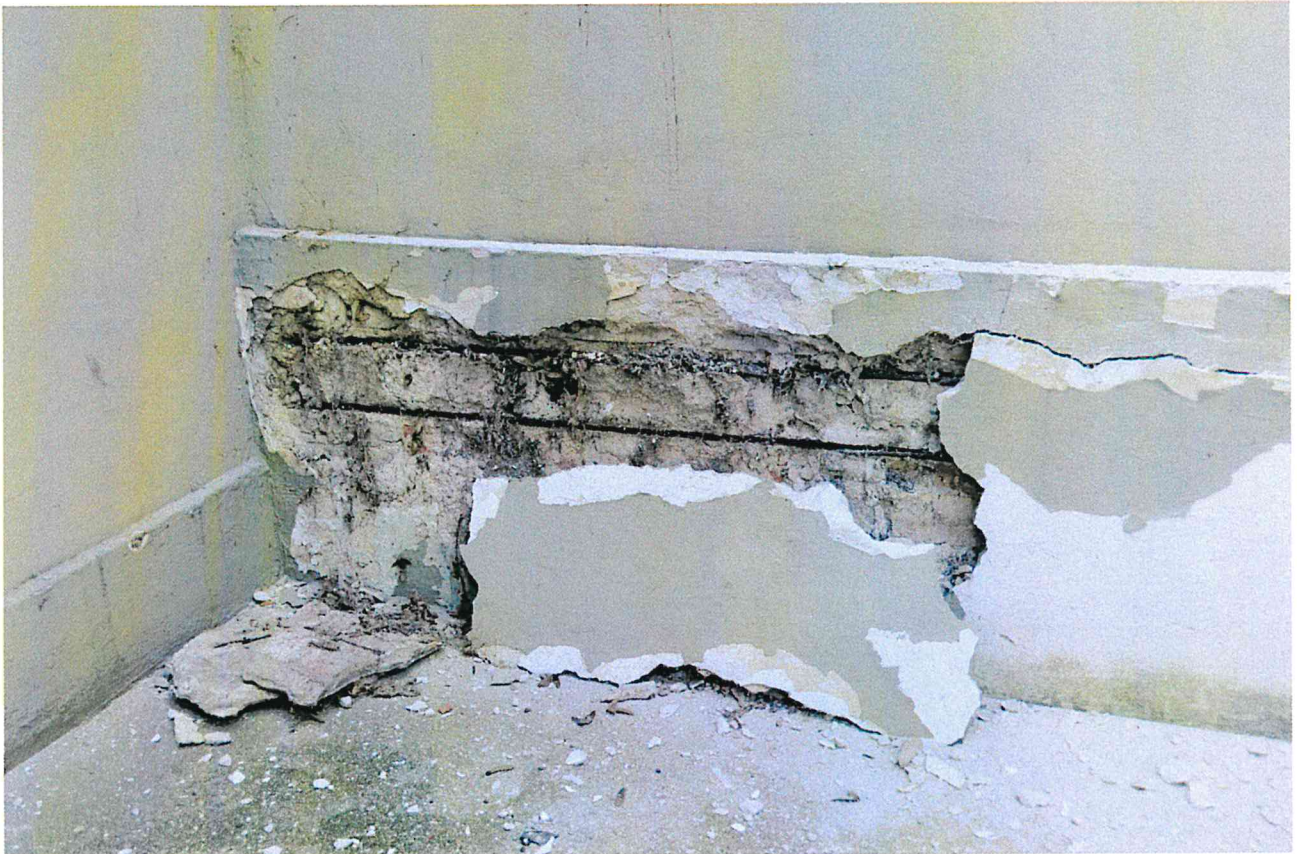
Fot. 15. Strefa cokołowa łącznika w obrębie elewacji północnej, aktualny stan zachowania. Widoczne odspojenia wyprawy tynkarskiej oraz silna korozja stalowego dwuteownika.

-odślonięte elementy stalowej szyny po oczyszczeniu z z pozostałości zaprawy oraz pokrywających ją produktów korozji należy zabezpieczyć poprzez pokrycie 5% roztworem taniny rozpuszczonej w 1 części wody i 3 częściach alkoholu etylowego z 7 % dodatkiem inhibitora azotanu II wapnia. W

miejscach trudno dostępnych kompozycję wprowadzać przy użyciu szczykawek i igieł. Zamiennie do w/w zabiegów uwzględnia się zastosowanie preparatu Sika® FerroGard®-903+.
Następnie, odsłonięte powierzchnie konstrukcji stalowej zabezpieczyć warstwą farby podkładowej na bazie spoiwa epoksydowego lub alkidowej na skorodowaną powierzchnię(np. Rust-oleum).

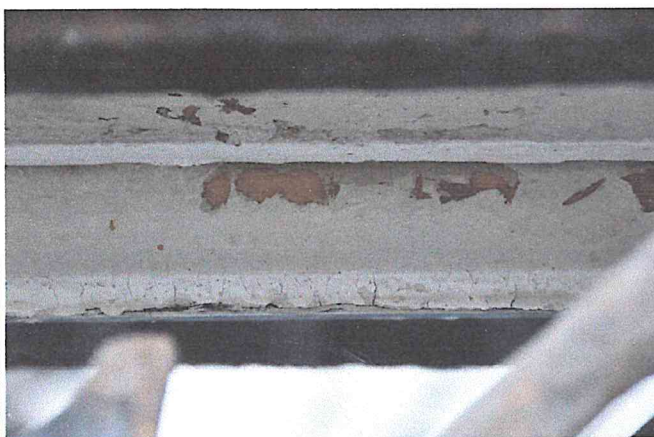
4. Odkrywka wraz z odsłoniętymi i ponumerowanymi warstwami

Nr warstwy naszlifu	Charakterystyka warstwy i jej opis łącznie z ewentualną identyfikacją techniki i kolorystyką	Faza chronologiczna	Datowanie	Kolorystyka/ NCS
10	Warstwa malarska o spoiwie olejnym			biel
9	Warstwa malarska o spoiwie olejnym			biel
8	Warstwa malarska o spoiwie olejnym			biel/szary
7	Warstwa malarska o spoiwie olejnym			biel
6	Warstwa malarska o spoiwie olejnym			biel
5	Warstwa malarska o spoiwie olejnym			biel
4	Warstwa malarska o spoiwie olejnym			biel
3	Warstwa malarska o spoiwie olejnym			biel
2	Warstwa malarska o spoiwie olejnym			biel
1	Warstwa malarska o spoiwie olejnym	III	Początek lat 60-tych XX wieku	szary
