# Wyniki badań architektonicznych oficyny dawnego starostwa w Międzyrzeczu

Oficyna dawnego dworu starostów międzyrzeczskich Międzyrzecz ul. Podzamcze 2

#### IV. Wyniki badań architektonicznych oficyny starostwa w Międzyrzeczu.

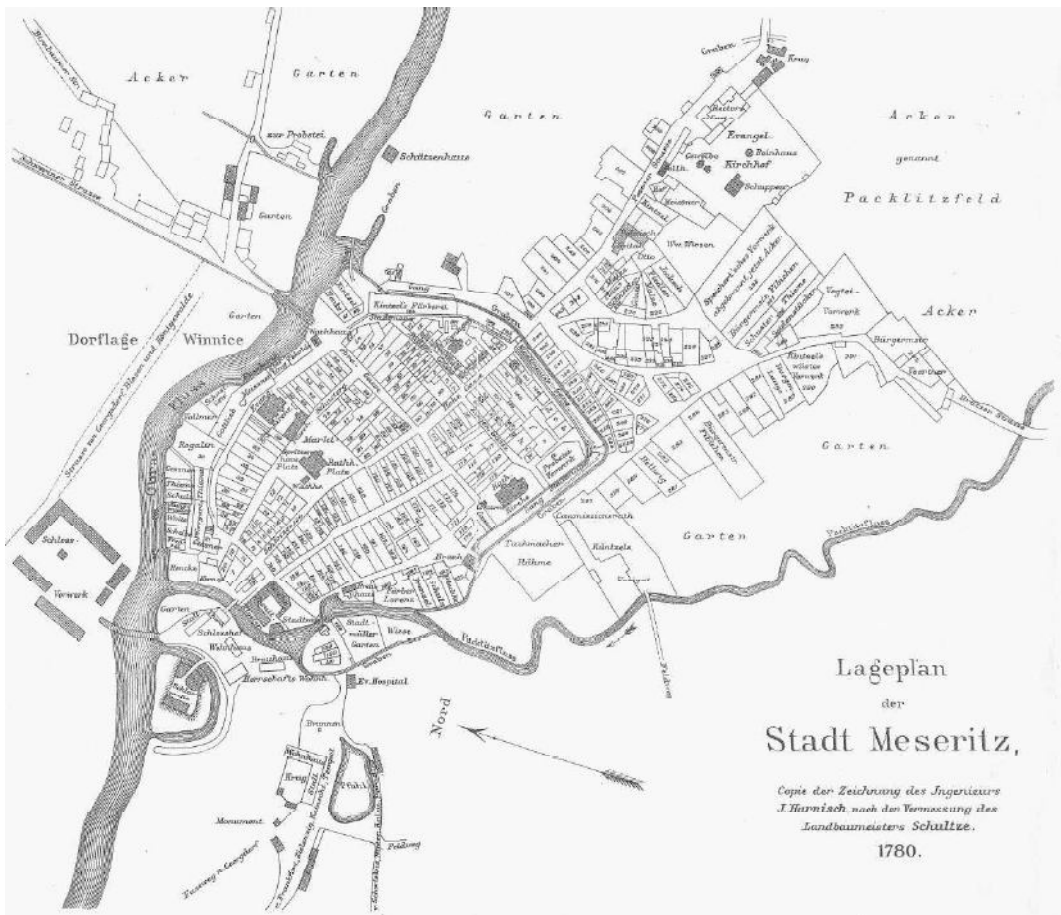
1. Plan pomiarowy Schultza z 1780 r.

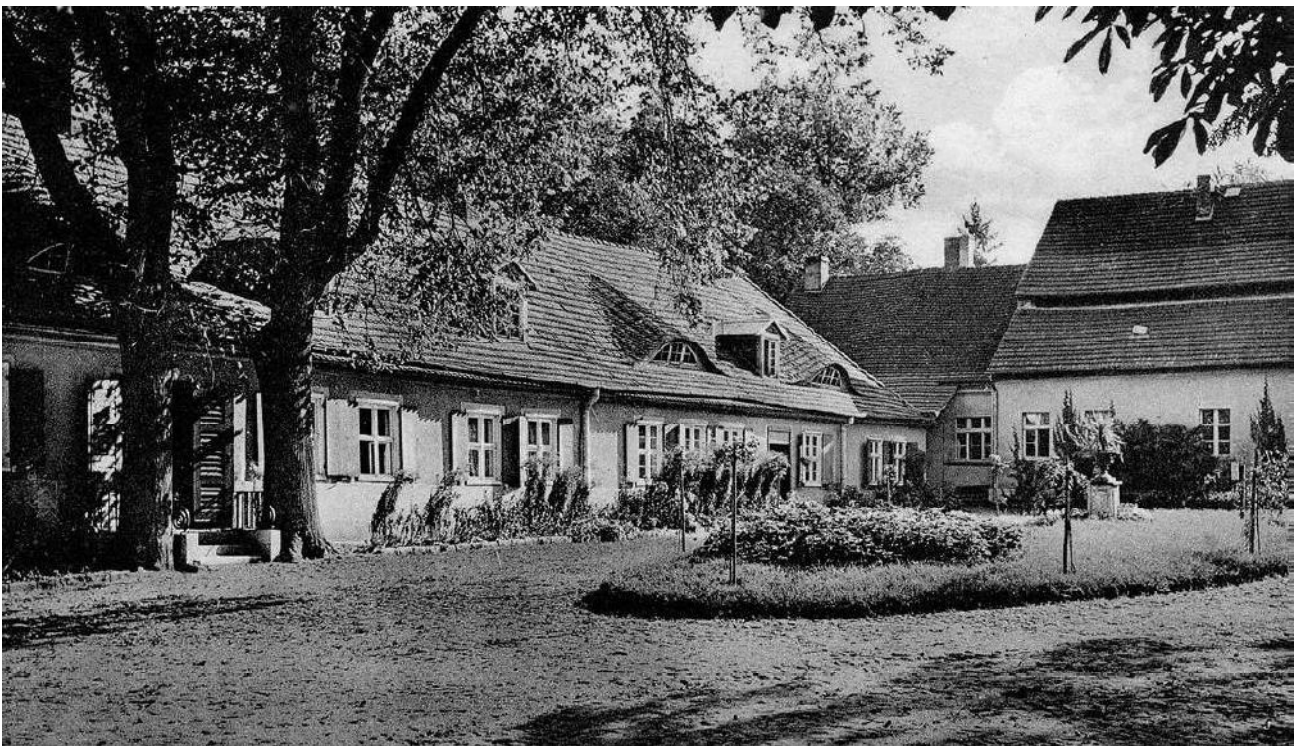
5. Zespół zabudowy dworu i oficyny starostwa w Międzyrzeczu, widok od zachodu – fotografia archiwalna z około 1930 r. Widoczne deskowe drzwi w części A1

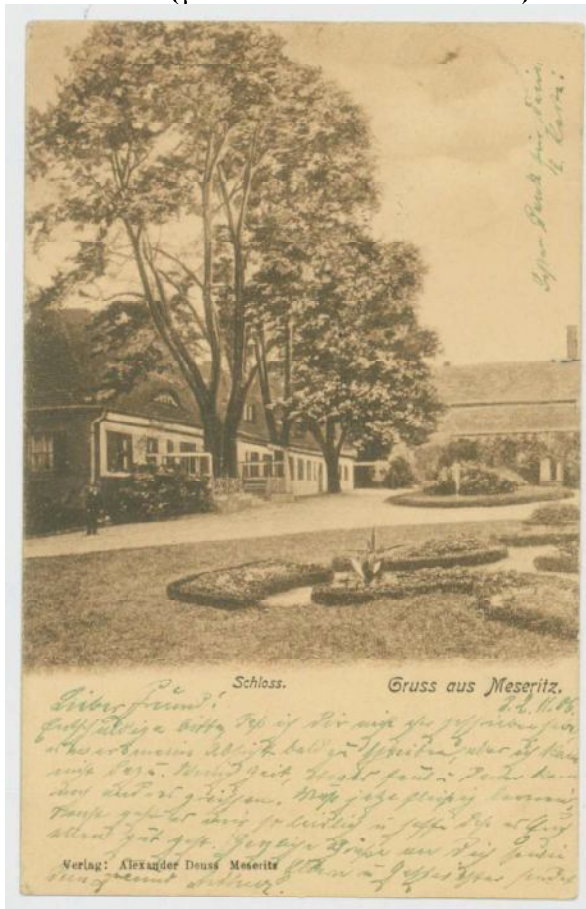
8. Zespół zabudowy dworu i oficyny starostwa w Międzyrzeczu, widok od północnego zachodu – fotografia archiwalna (pocztówka z około 1906 r.). Przed wejściem widoczna starsza wersja schodów zewnętrznych z balustradą.

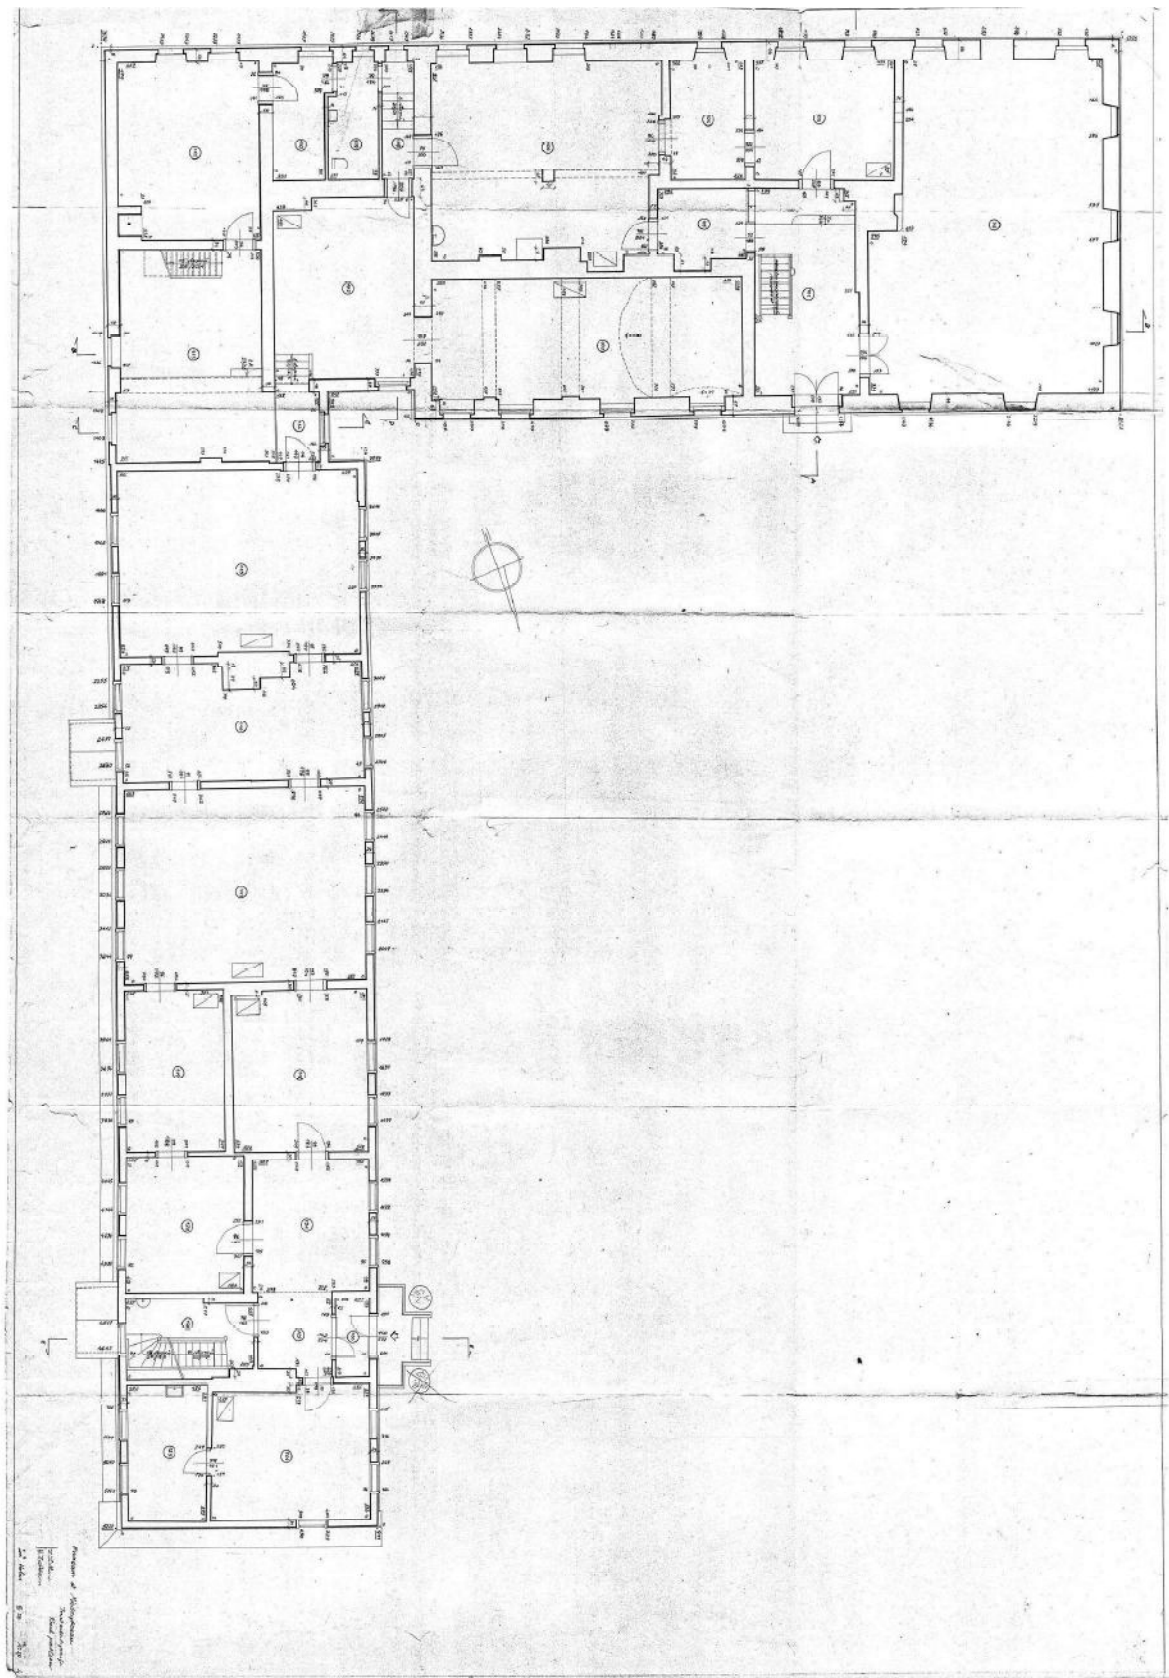
Muzeum w Miedzyrzeczu  
Skala 1:100. rys. 4.

10. Muzeum w Międzyrzeczu, inwentaryzacja, rzut parteru – stan z 1956 r., oprac. inż. Holas

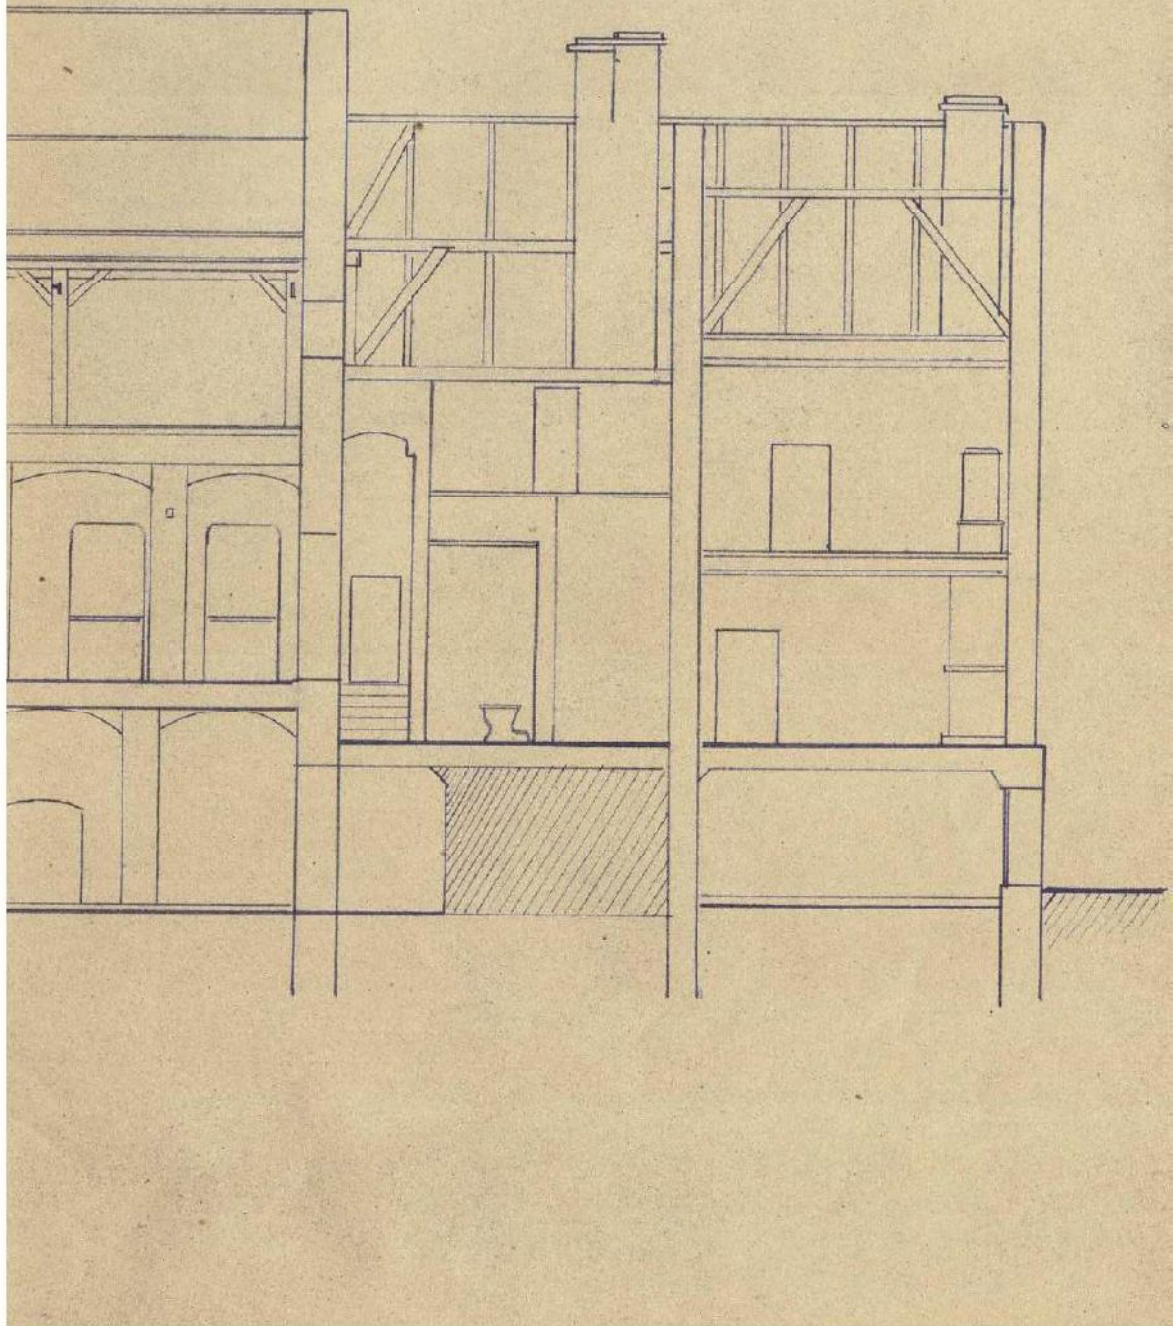
13. Przekrój oficyny budynku starostwa część A2, inwentaryzacja z około 1955 r.

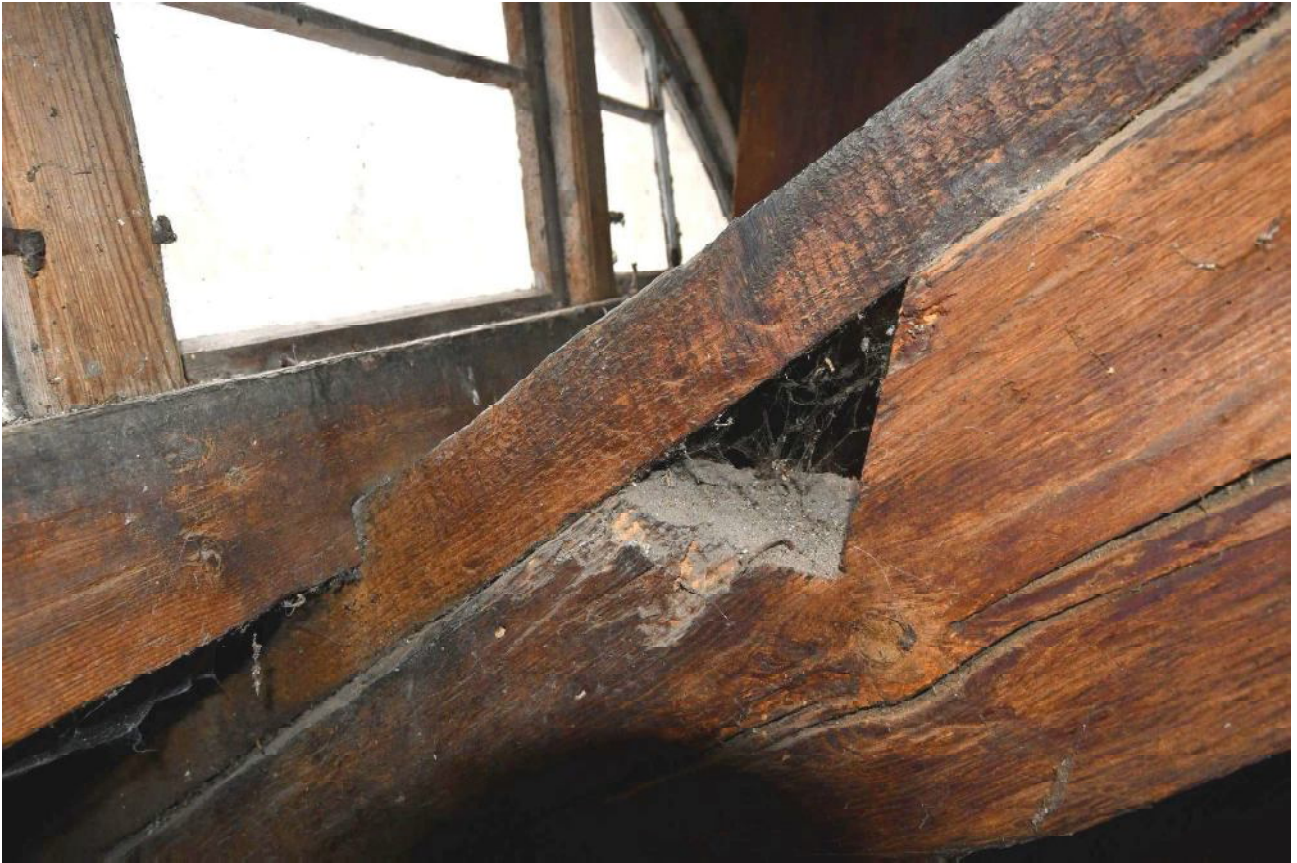
III/2. Oficyna dworu starostów międzyrzeckich, część B, poddasze, pom. 1/2, widoczne wycięcie w krokwi pod pierwotną lukarnę północno – zachodniej połaci dachowej, faza Ib, widoczna również niemalowana stolarka okna lukarny powiekowej z fazy II

Na elementach kołkowanej więźby dachowej zachowały się dwa typy prostych oznaczeń ciesielskich. Pierwsza w formie naśladownictwa rzymskich cyfr II, III, IIII, IV, V, VI, IIV, VII, VIII, VIII, X. Zostało też odnalezione sześć odmian punktowych wycięć po obu stronach wyrtej linii (fot. III/1.) zachowały się również trzy komplety podwójnych wycięć stanowiących relikty po oparciu konstrukcji nie zachowanych pierwotnych lukarn (fot. III/2.).

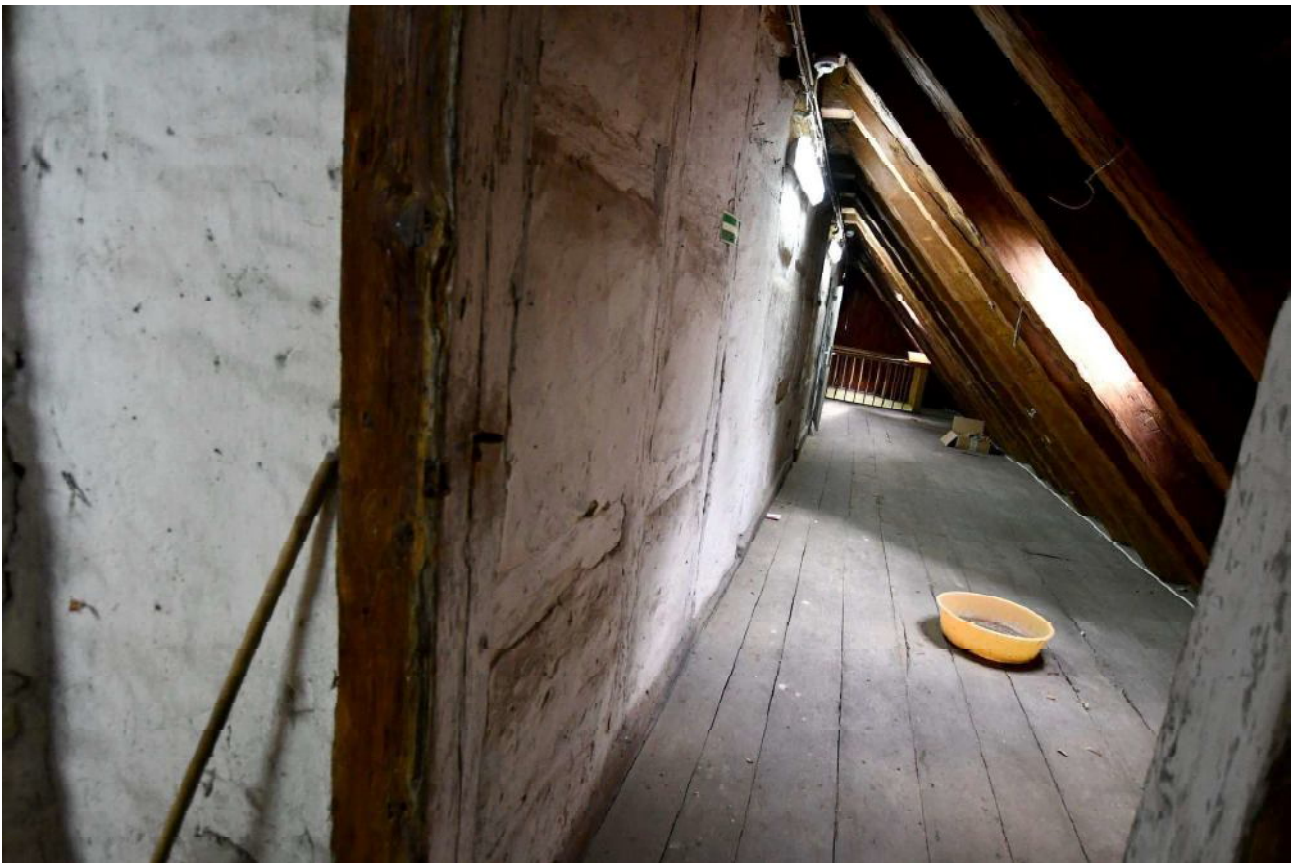
III/3. Oficyna dworu starostów międzyrzeckich, część B, poddasze, pom. 1/2, ścianka szachulcowa z fazy II (ok. 1829 r.)

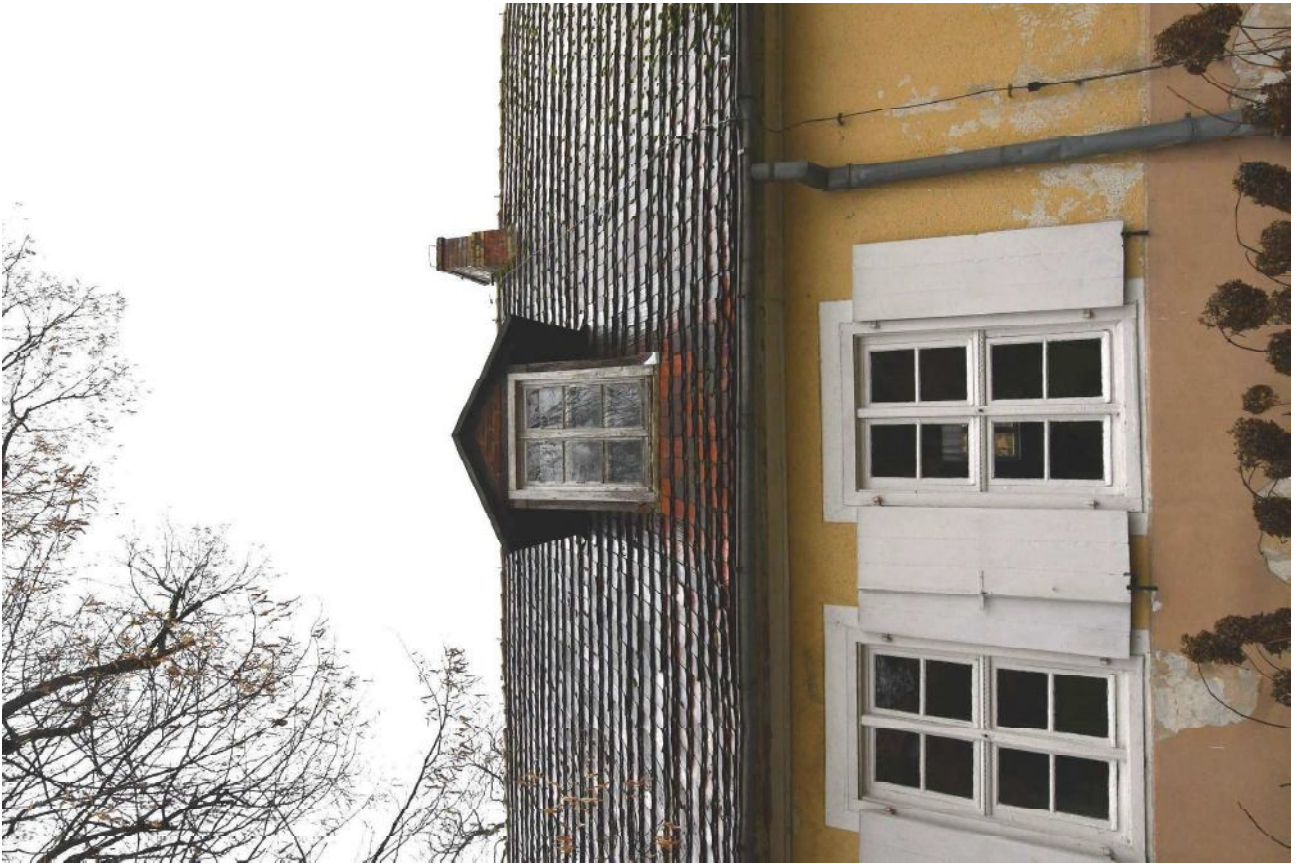
III/4. Oficyna dworu starostów międzyrzeckich, część B, elewacja północno – zachodnia, widok trójkątnie zwieńczonej lukamy dachowej oraz czworodzielnej, krosnowo - skrzynekowej stolarki okien parteru wraz z dwuskrzydłowymi okiennicami zewnętrznymi, faza II

14., I/4, 9, II/4 - 7) Okienne były wielokrotnie remontowane i odtwarzane (fot. III/4 – 6, 8, 10, I/3 – 4, II/4 - 7). Posiadają trzy różne typy zawiasów. Drewniany strop belkowy, pozbawiony dekoracji był pierwotnie osłonięty sufitem. Obecnie ukryty jest pod wtórną XX wieczną podsufitką. Proste belki stropowe o wymiarach 24/30 cm. zostały wydatowane na 1713 r. Na jednym z archiwalnych zdjęć z początku XX widoczne są na elewacji frontowej części A1 jednoskrzydłowe drzwi zewnętrzne (ryc. 5). Forma widocznej części drzwi szalowanych szerokimi obustronnie profilowanymi, ułożonych w karo deskami umożliwia ich datowanie zarówno na XVIII w. jak i na połowę XIX w. Drzwi wejścia głównego (fot. II/4), dwuskrzydłowe, o konstrukcji ramowej wypełnione poziomymi deskami pochodzą z 2. połowy XIX w lub początku wieku XX. Prowadzące do nich schodki zewnętrzne z szlachetnie obrabianego betonu były przerabiane w okresie międzywojennym (fot. II/4.). Z tego czasu pochodzi też ich żelazna balustrada. Najstarsze drzwi wewnętrzne pochodzą z fazy III. (fot. III/12.). Z 2. połowy XIX w. lub z początku wieku XX pochodzą drzwi oddzielające przedsionek 0/2 od klatki schodowej K1. Z tego okresu mogą też pochodzić krzyżowe zawiasy na drzwiach prowadzących do pom. 0/5 (fot. I/2.). Rzut parteru pierwotnej części oficyny składa się obecnie z pięciu dwutraktowych pasm połączonych amfiladowo. W przedostatnim północnym paśmie zlokalizowano przedsionek z klatką schodową łączącą parter z poddaszem i piwnicami. W ścianie oddzielającej przedsionek od klatki schodowej zachowane są dwa drewniane elementy konstrukcyjne, sfazowane z prostą śmigą (belka podciągu i słup) (fot. III/11.). Zachowane we wnętrzach parteru podłogi deskowe i dwa proste piece kaflowe (fot. I/11 - 12.) pochodzą z 1. połowy XX w.<sup>19</sup> Dzięki ustawieniu budynku na skarpie pomieszczenia piwniczne posiadają również wejście z pięcioma schodkami od strony południowo wschodniej. Piwnice, składające się z klatki schodowej K – 1 oraz dwóch pomieszczeń (z wydzielonym cieńką ścianką działową sanitariatem ustawionych w amfiladzie wzdłuż ściany południowo wschodniej, wykonane są wtórnie i posiadają trzy otwory okienne. Otwory okien i wejść zwieńczono łękami odcinkowymi (fot. III/16 - 17). Pochodzą z 2. połowy XIX w. (część północna) i połowy XX w. (część południowa). Ściany piwnicy wykonano z cegieł mechanicznie formowanych o wymiarach: 6,5/12,5/26,5 cm, ułożonych w wążku główkowo - wozówkowym na zaprawie piaskowo wapiennej z wapnem pylistym koloru szarego (fot. III/23). W odcinkowym łuku okna elewacji południowo wschodniej użyto również cegieł o wysokości 6,5 cm ułożonych na identycznej zaprawie.

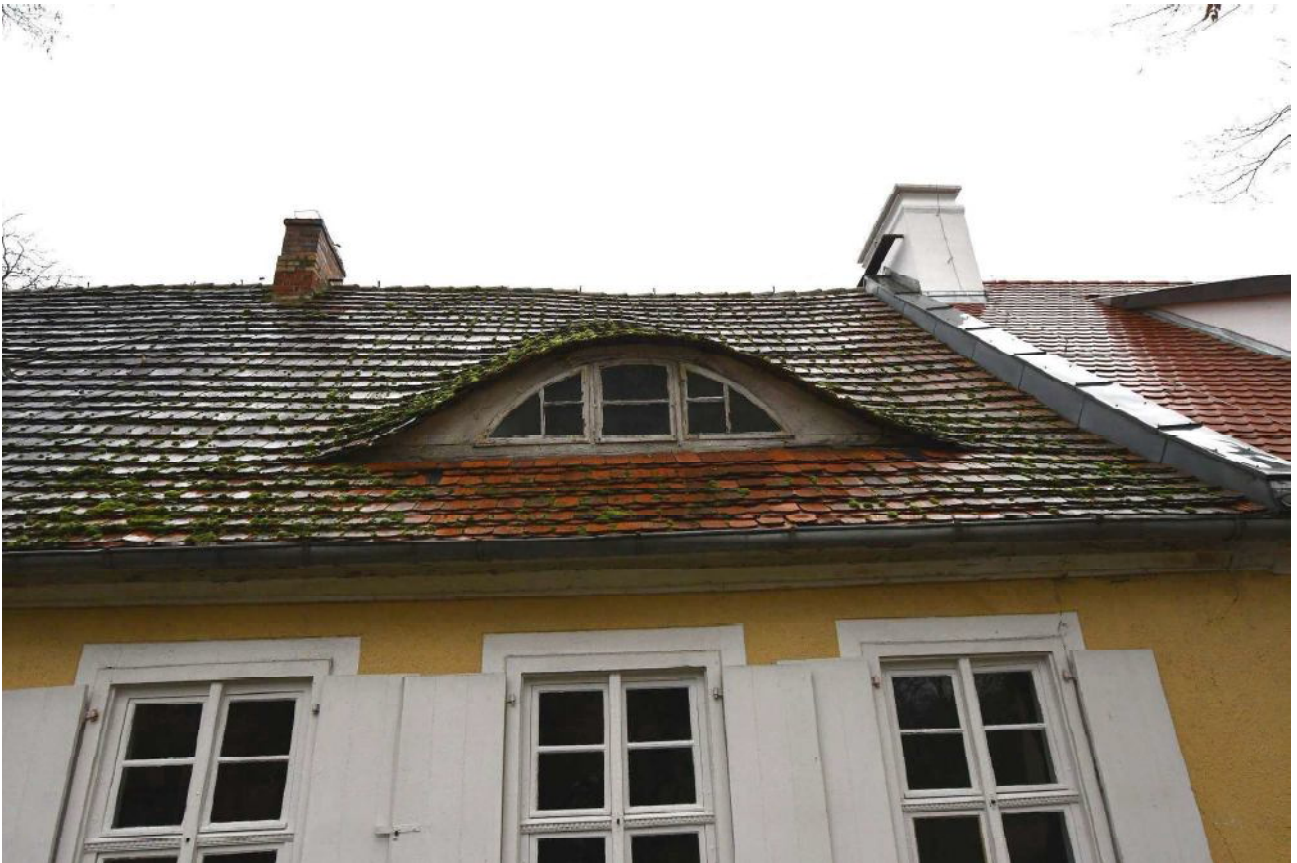
III/5. Oficyna dworu starostów międzyrzeckich, część B, elewacja północno – zachodnia, widok powiekowej lukarny dachowej (wrole oko), faza II

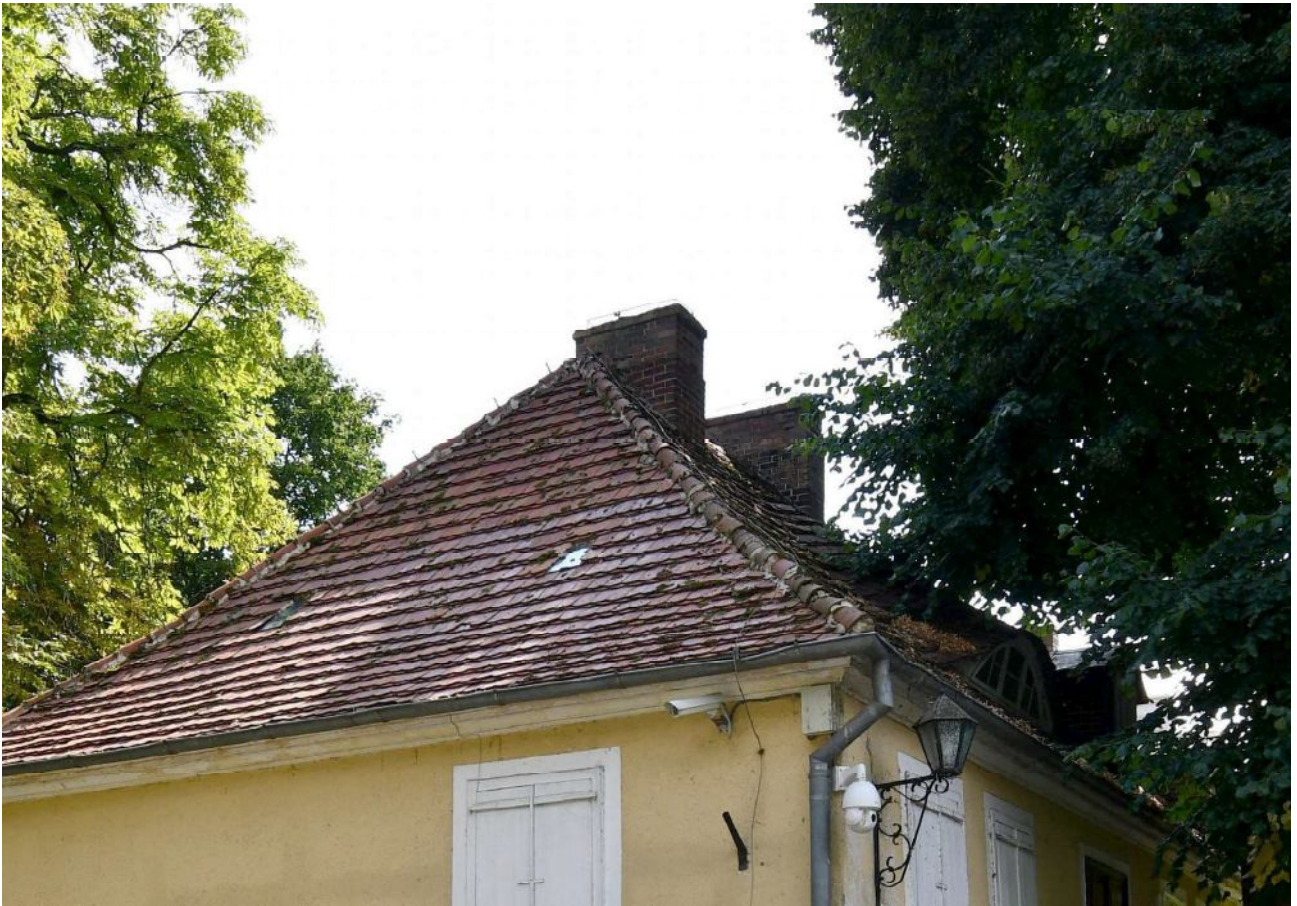
III/6. Oficyna dworu starostów międzyrzeckich, część B, elewacja północno – zachodnia, drewniany gzyms wieńczący, faza Ib

- Wymienić uszkodzone partie i wyeksponować drewniany, profilowany gzyms wieńczący
- Wykonać pokrycie dachu dachówką karpiówką o walorach konserwatorskich (grubość około 1,8 – 2,0 cm, zakończenie rombowe, dachówka z węglowego wypału) ułożoną w koronkę

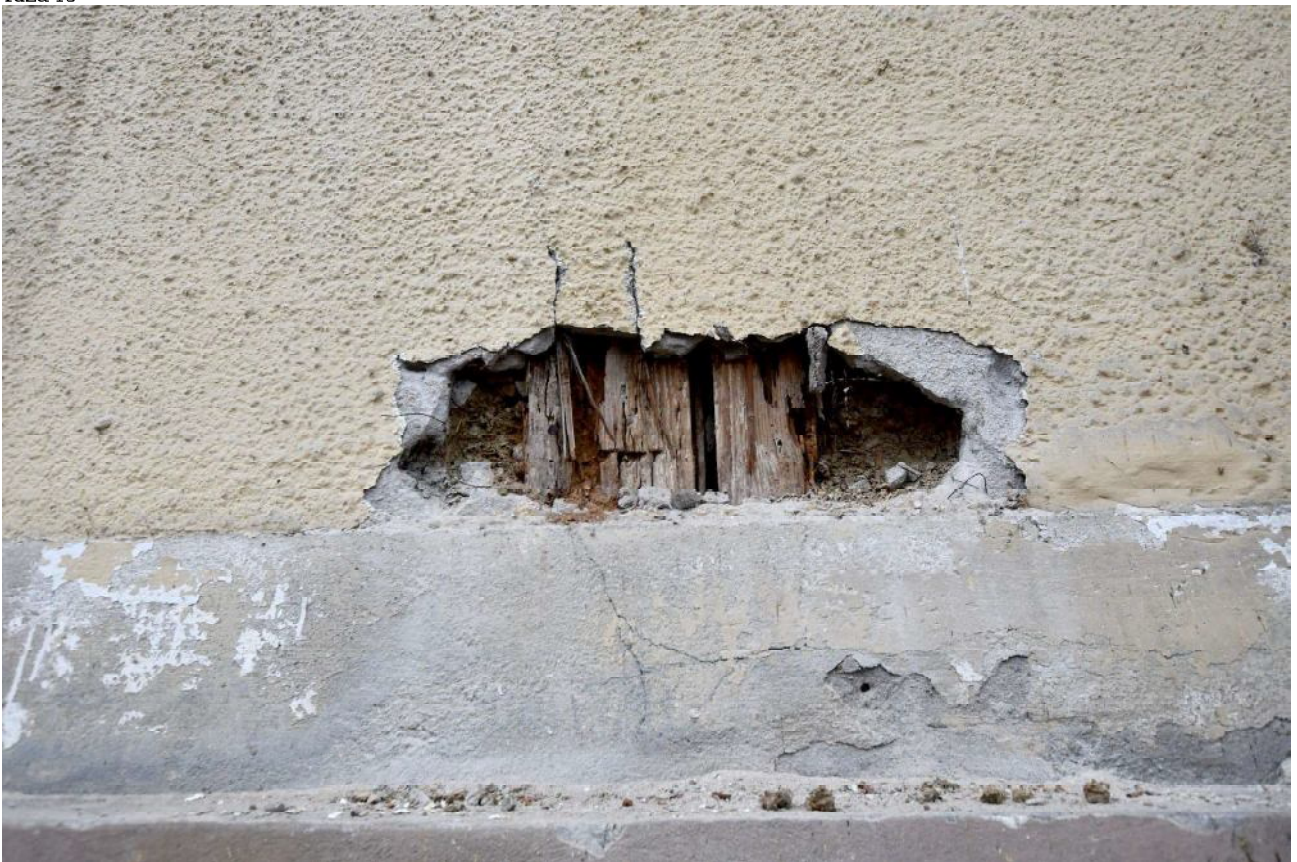
III/7. Oficyna dworu starostów międzyrzeckich, część B, elewacja południowo – wschodnia, odsłonięta, zerodowana, dolna partia słupa konstrukcji szachulcowej na styku z opaską skarpy cokołu, po obu stronach słupa stwierdzono pierwotne gliniane wypełnienie ściany, faza Ib

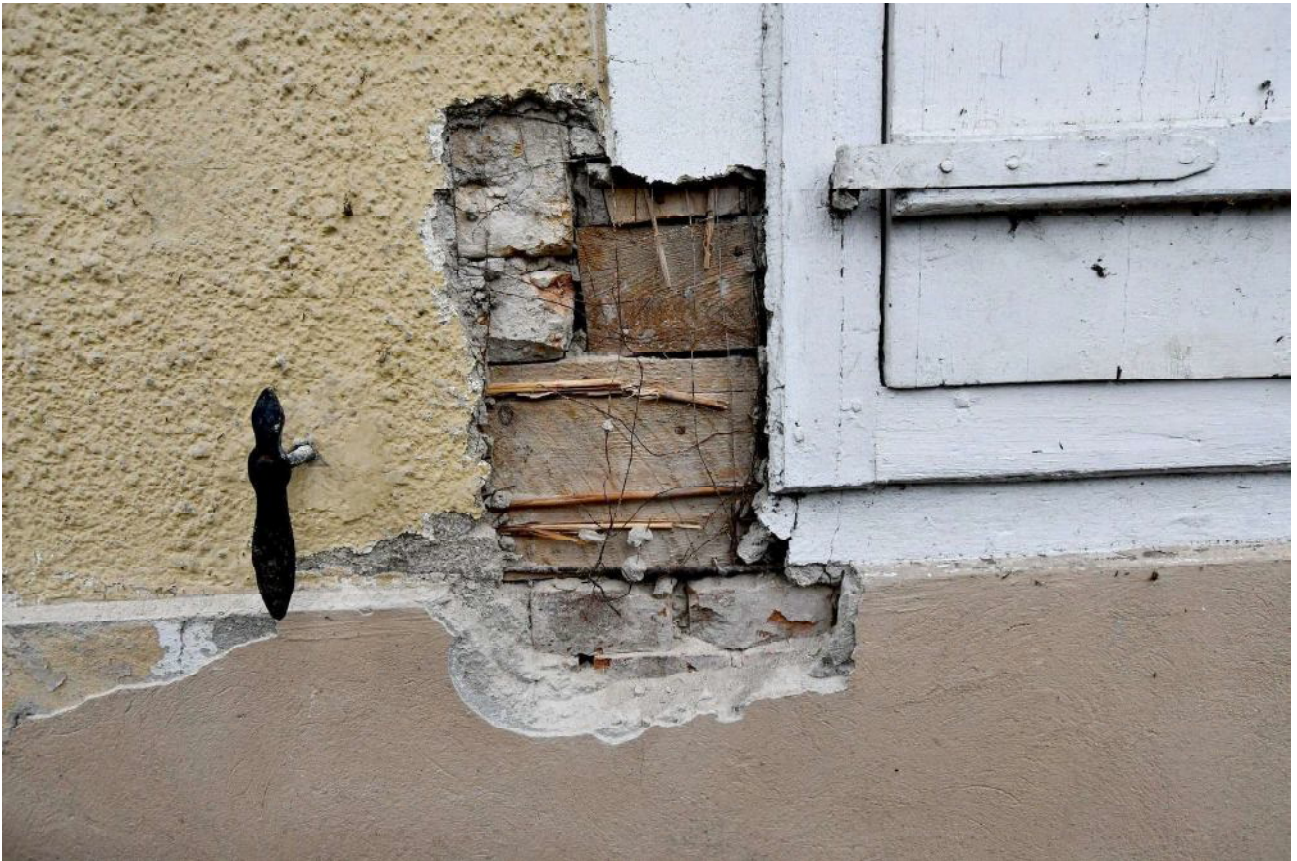
III/8. Oficyna dworu starostów międzyrzeckich, część B, elewacja północno – zachodnia, odkrywka częściowo uzupełnianej konstrukcji szachulcowej przy dolnym północnym narożniku okna pom. 0/9, widoczne wtórne wypełnienie ściany cegła pełną, poniżej odkrywki ściana w pełni

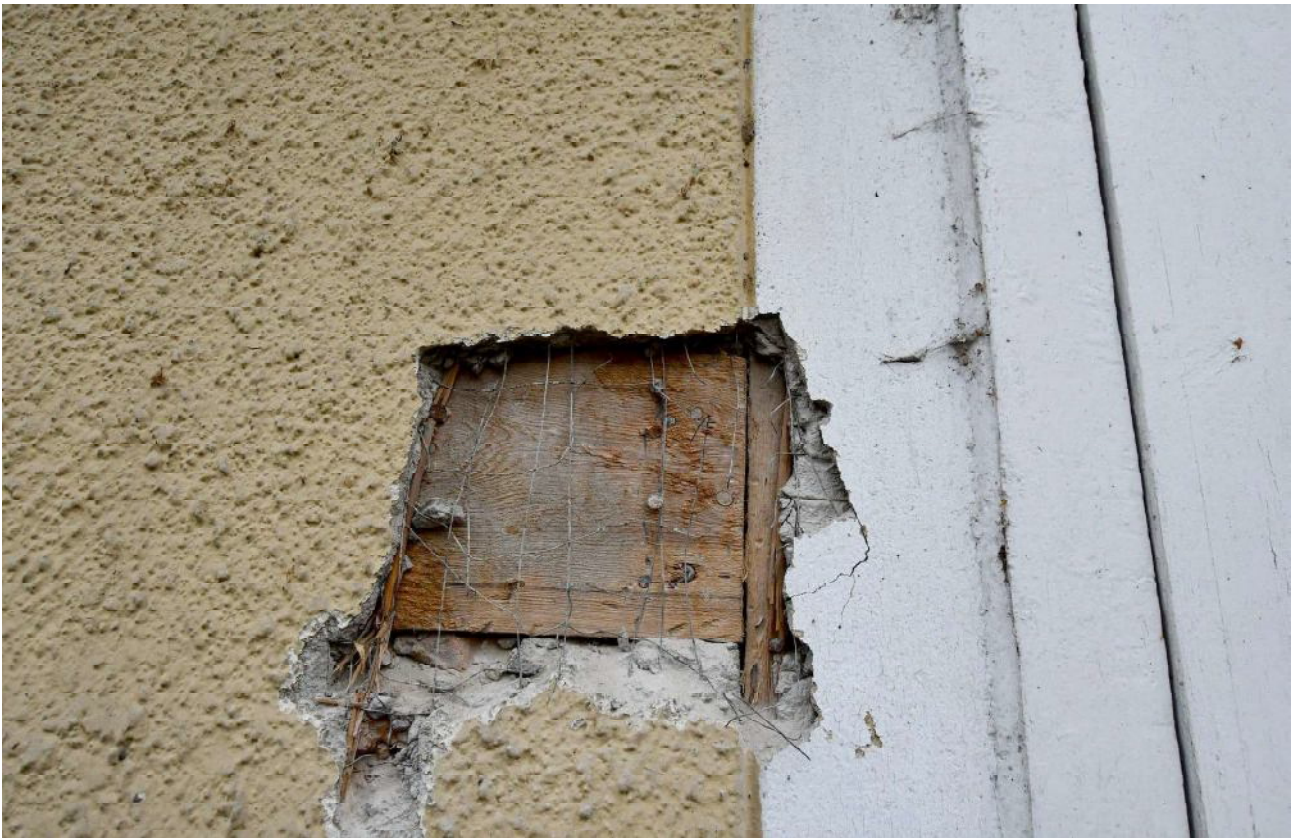
III/9. Oficyna dworu starostów międzyrzeckich, część B, elewacja północno – zachodnia, odkrywka częściowo uzupełnianej deską, konstrukcji szachulcowej przy północnej krawędzi okna pom. 0/9,

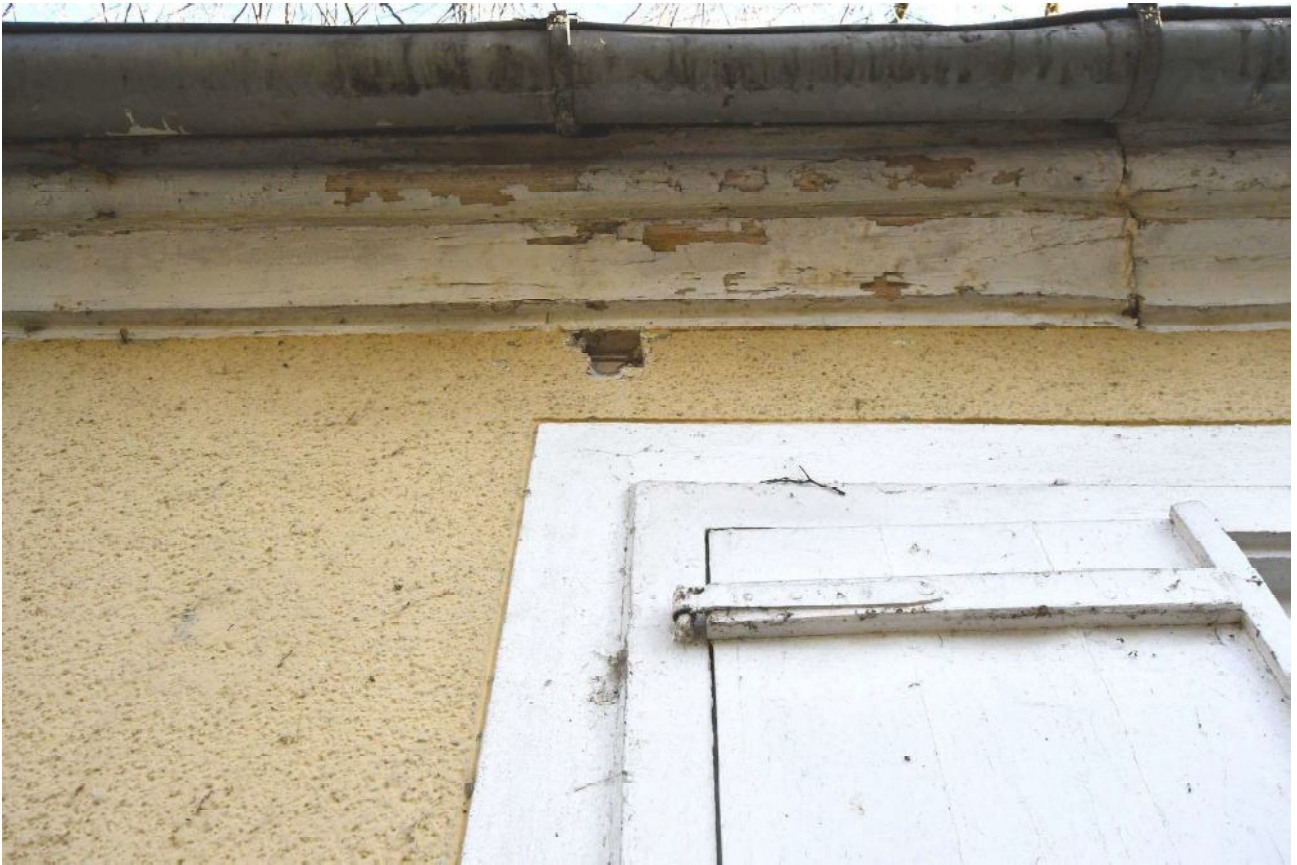
III/10. Oficyna dworu starostów międzyrzeckich, część B, elewacja północno – zachodnia, odkrywka częściowo zerodowanej, górnej belki konstrukcji szachulcowej ponad górnym, północnym narożnikiem okna pom. 0/9, powyżej belki zachowany drewniany, profilowany gzyms wieńczący, widoczne również wykończenie okna gładką, białą opaską tynkową i listwą drewnianą oraz detal okucia okiennicy (prosty zawias z łazy IV)

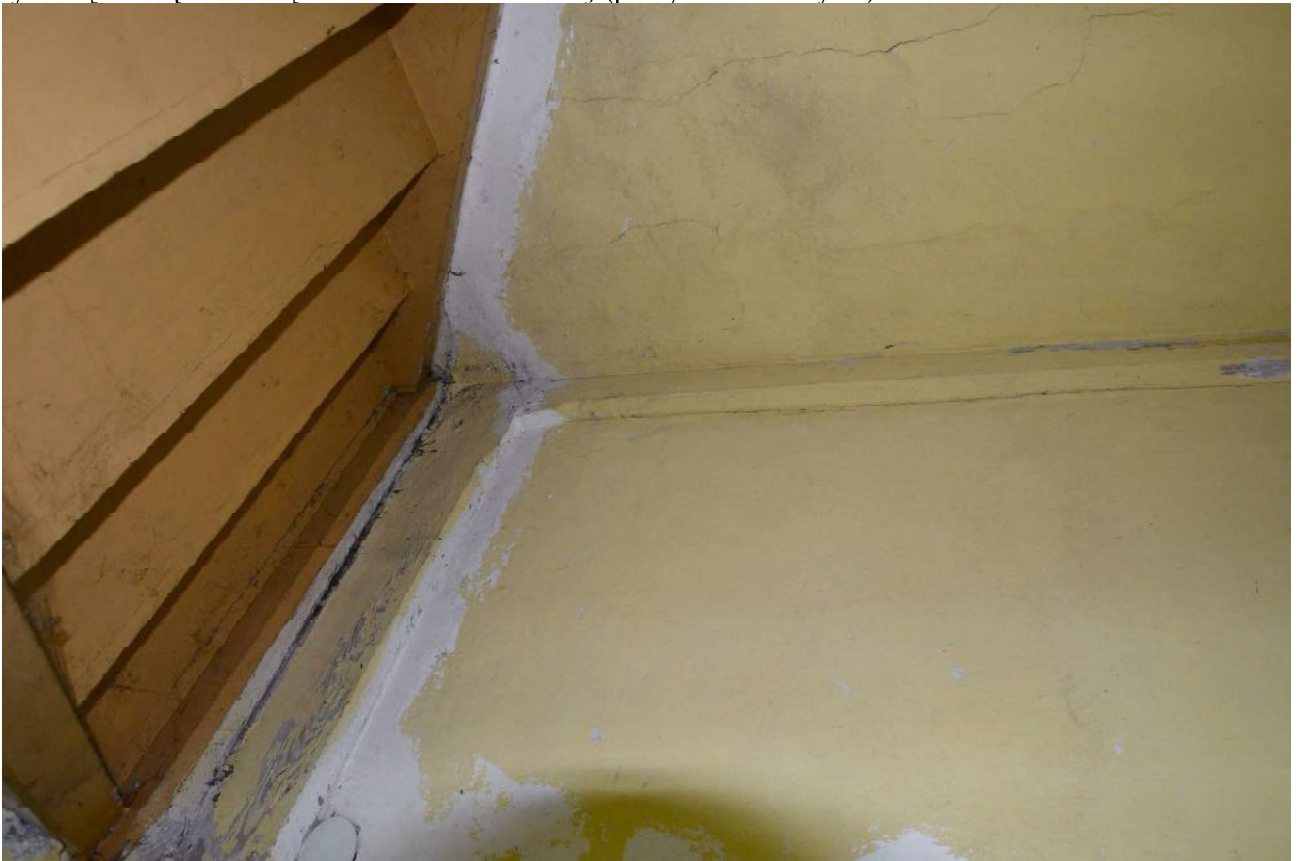
III/11. Oficyna dworu starostów międzyrzeckich, część B, parter, pom. K1, ścianka oddzielająca, klatkę schodową od przedsionka 0/2 widoczne drewniane elementy konstrukcji ścian wewnętrznych o sfazowanych i zakończonych śmigami narożnikami ( słup narożny i belka podciągu), faza Ib

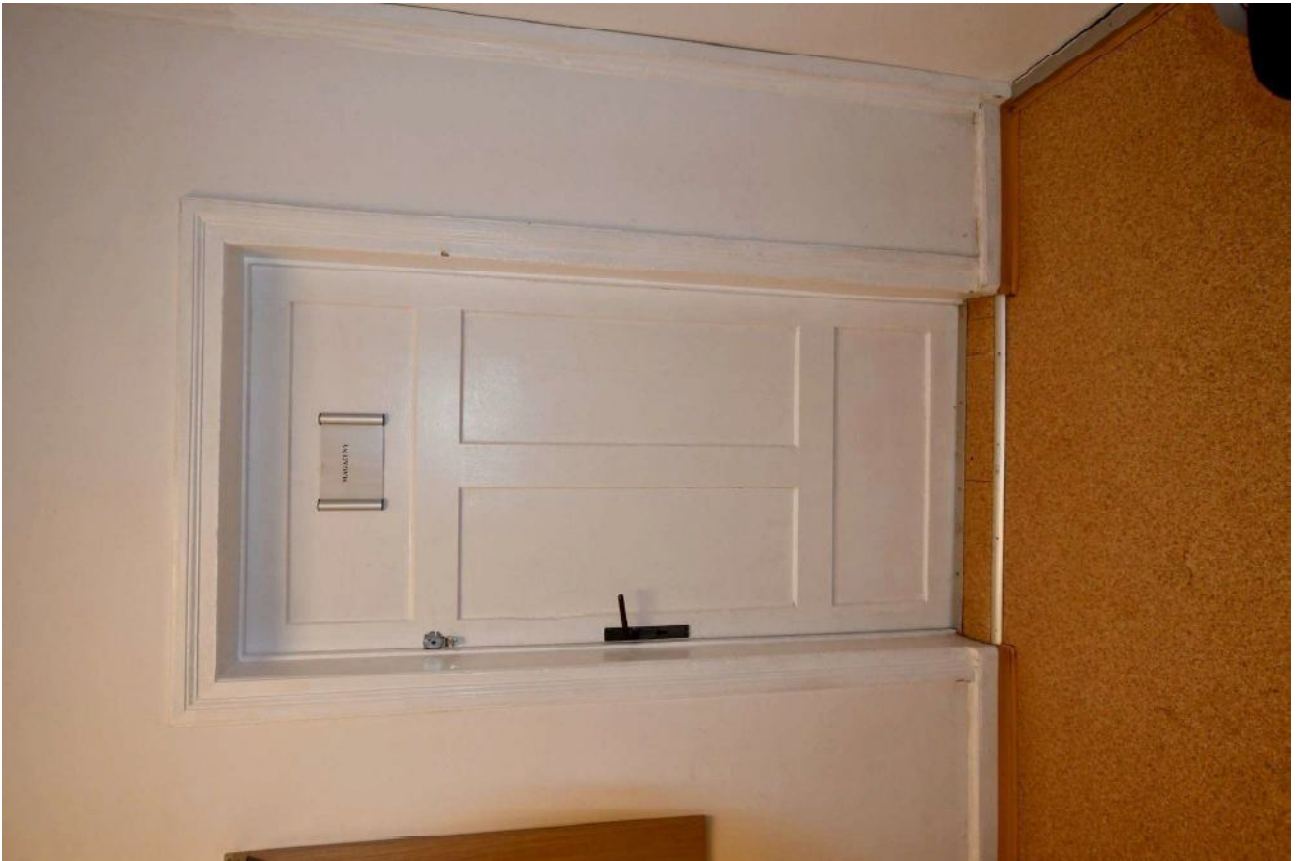
III/12. Oficyna dworu starostów międzyrzeckich, część B, parter, pom. 0/2, drzwi na klatkę schodową K1, faza III

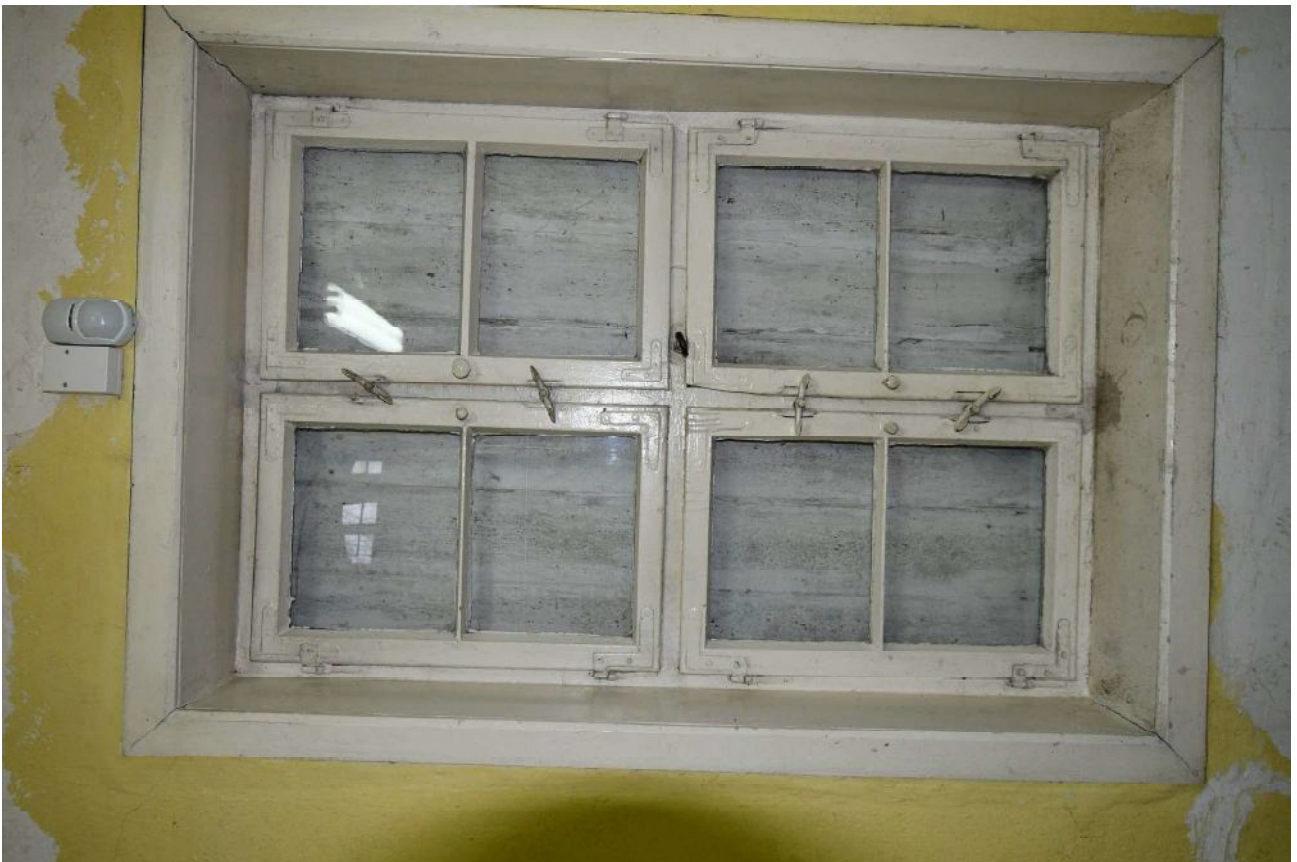
III/13. Oficyna dworu starostów międzyrzeckich, część B, parter, pom. K1, czworodzielna, krosnowa stolarka okienna, faza II, widok od wnętrza

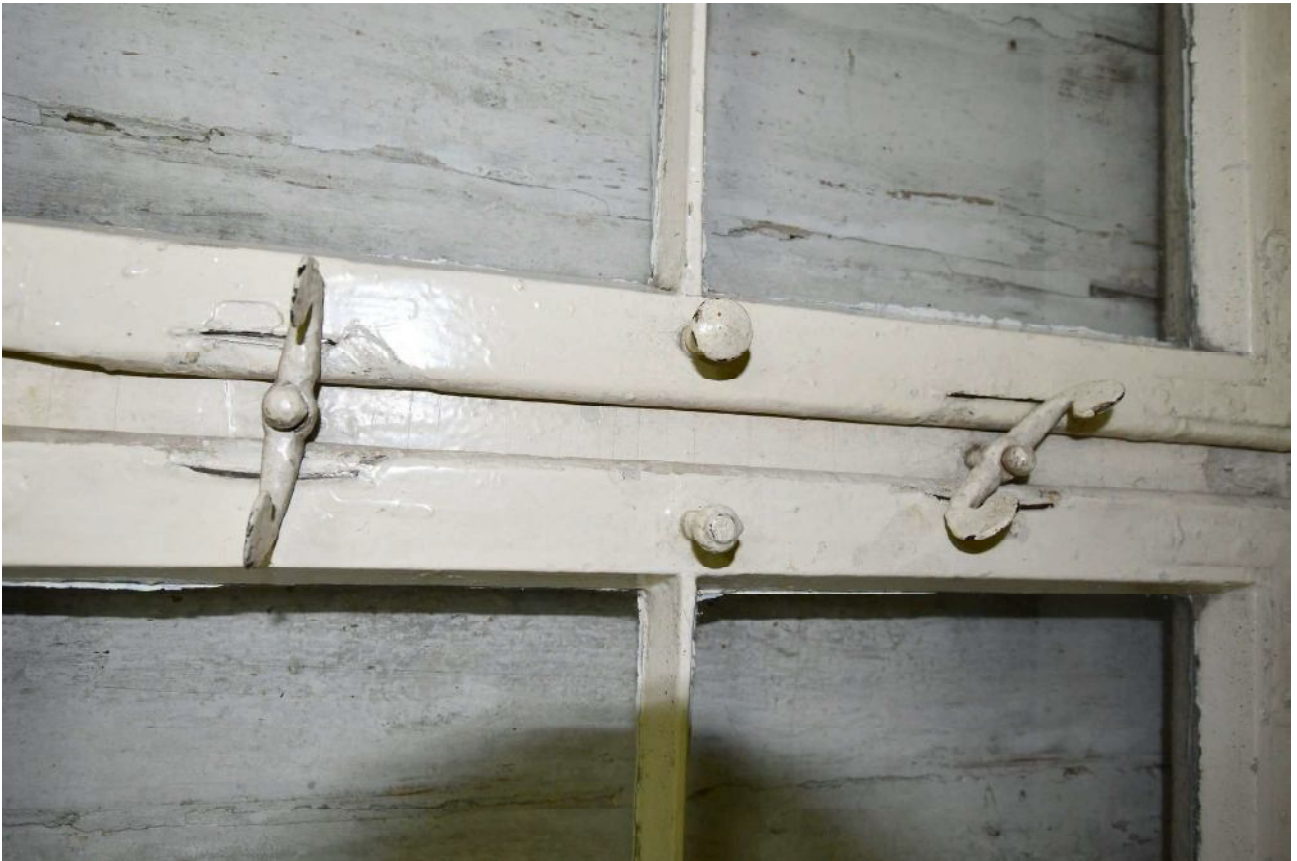
III/14. Oficyna dworu starostów międzyrzeckich, część B, parter, pom. K1, detal okuć krosnowej stolarki okiennej (gałki ■ antabki i motyłkowe zamknięcia skrzydeł okiennych), faza II
