# Wyniki badań architektonicznych oficyny dawnego starostwa w Międzyrzeczu

Oficyna dawnego dworu starostów międzyrzeczskich Międzyrzecz ul. Podzamcze 2

#### IV. Wyniki badań architektonicznych oficyny starostwa w Międzyrzeczu.

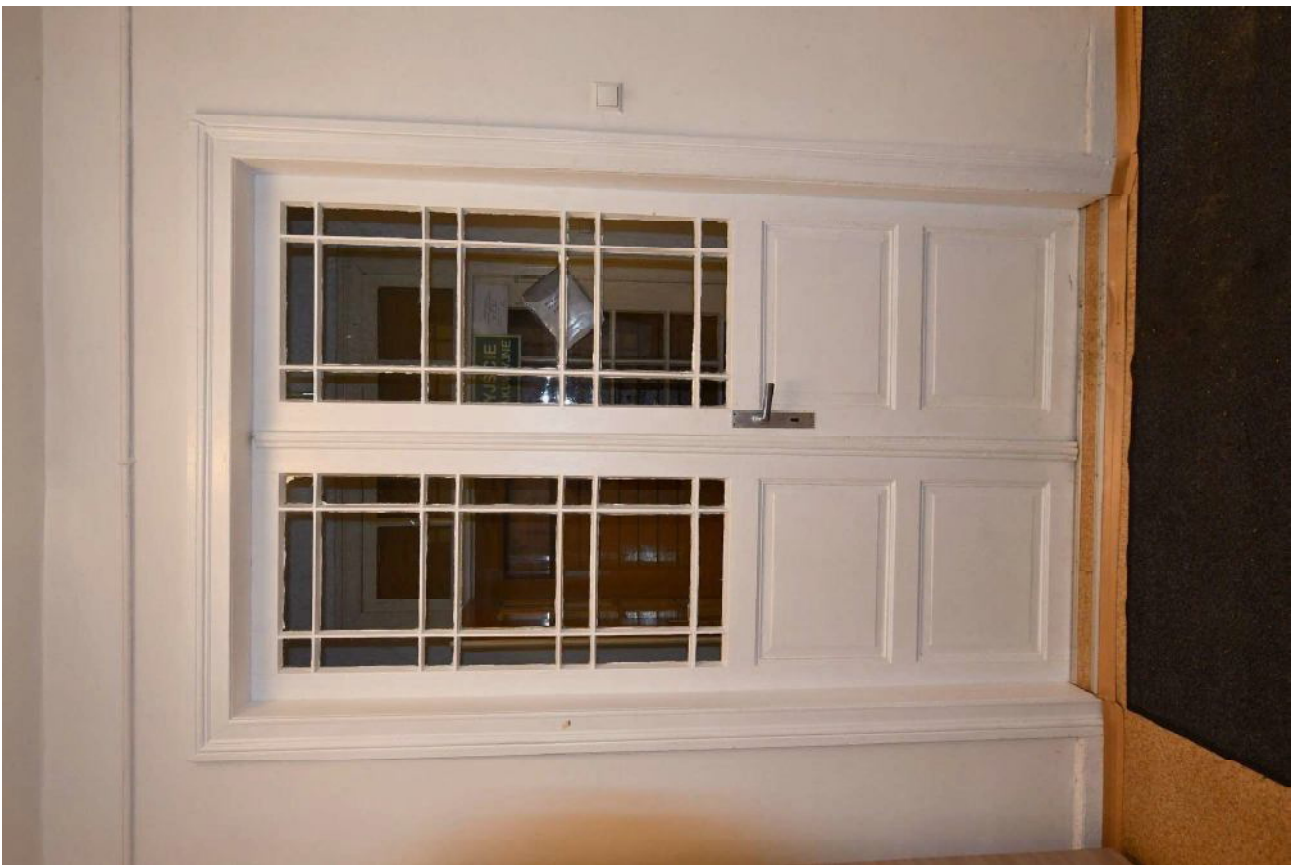
III/15. Oficyna dworu starostów międzyrzeckich, część B, parter, pom. 0/2, dwuskrzydłowa, przeszklona stolarka drzwiowa, widok od wnętrza, 1 poł. XX w., faza III

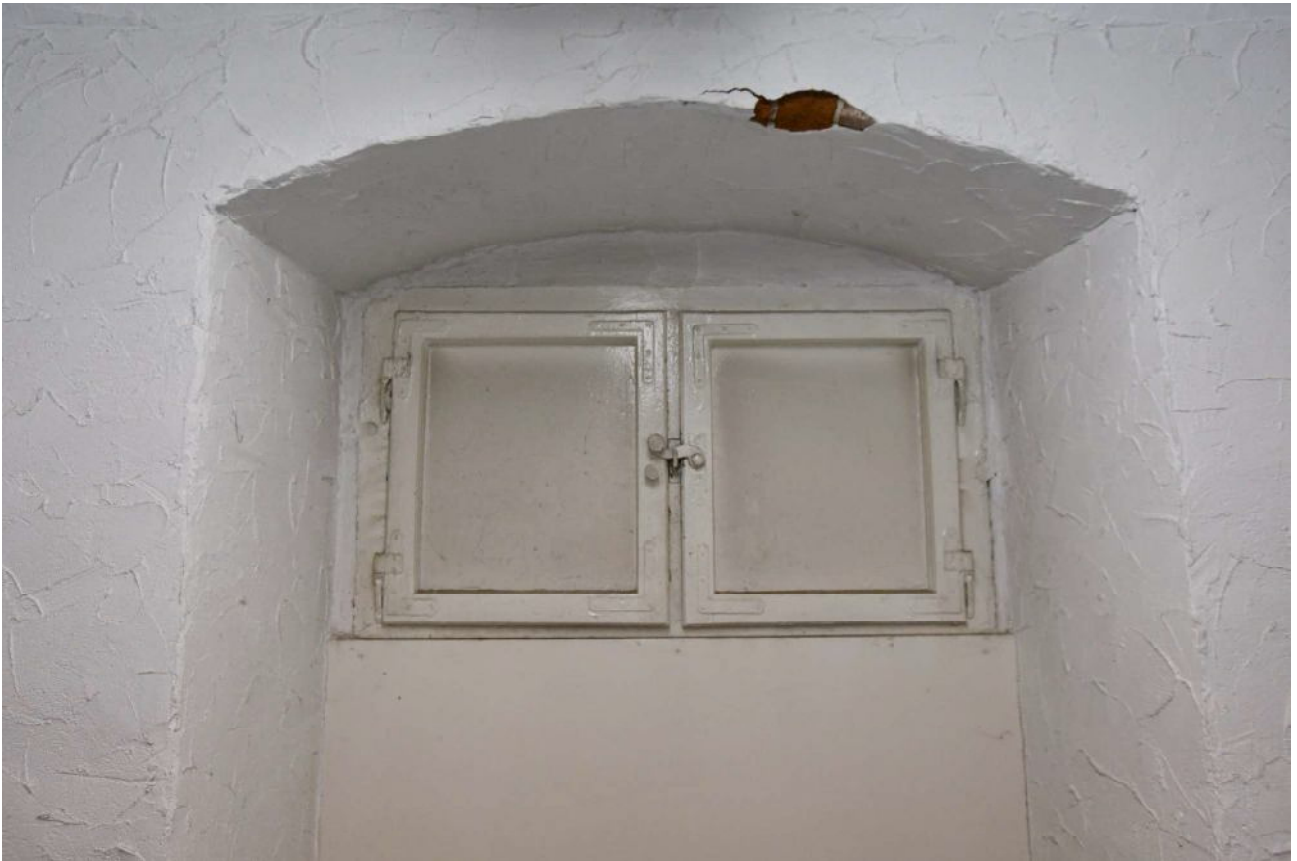
III/16. Oficyna dworu starostów międzyrzeckich, część B, piwnice, pom. 01/1, odcinkowo zwieńczona wnęka okienna i dwudzielna, krosnowa stolarka okienka piwnicznego z fazy III

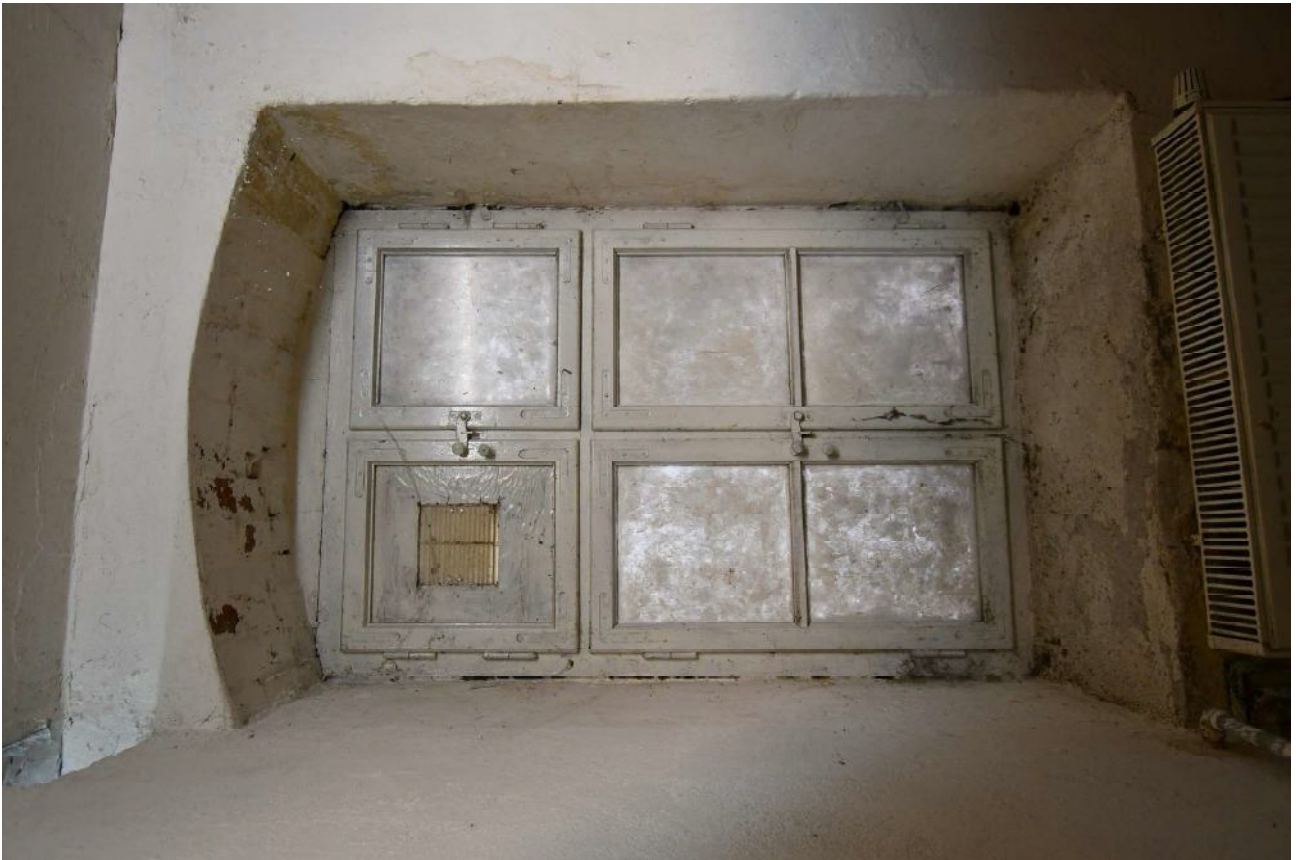
III/17. Oficyna dworu starostów międzyrzeckich, część B, piwnice, pom. 01/2, odcinkowo zwieńczona wnęka okienna i czterodzielna, krosnowa stolarka okienka piwnicznego z fazy III

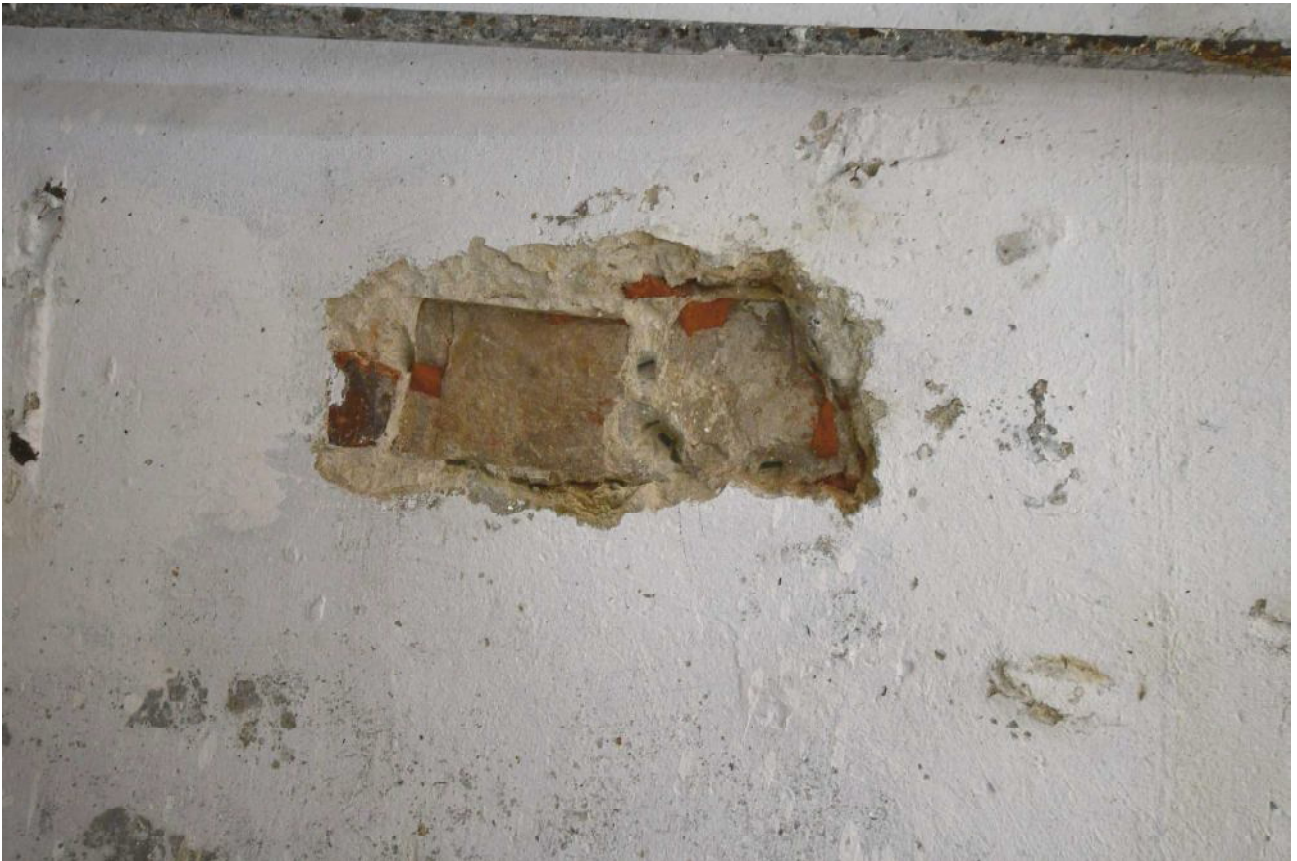
III/18. Oficyna dworu starostów międzyrzeckich, część A2, piwnice, pom. 01/9a, odkrywka w ścianie północno – wschodniej, ściana pod tynkiem szpałdowana dachówką z fazy II.

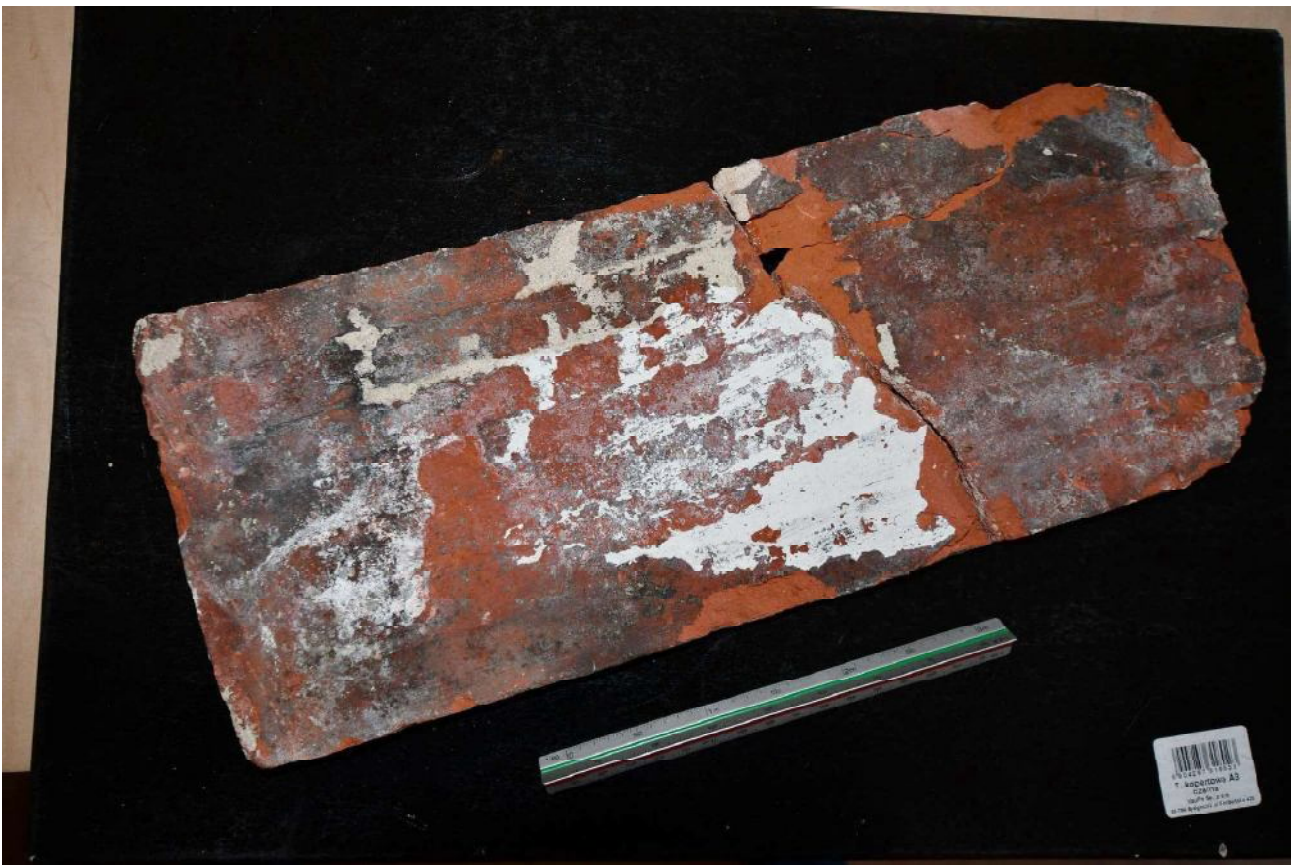
III/19. Oficyna dworu starostów międzyrzeckich, część A2, piwnice, pom. 01/9a, odnaleziona w szpałdowaniu ściany dachówka karpiówka

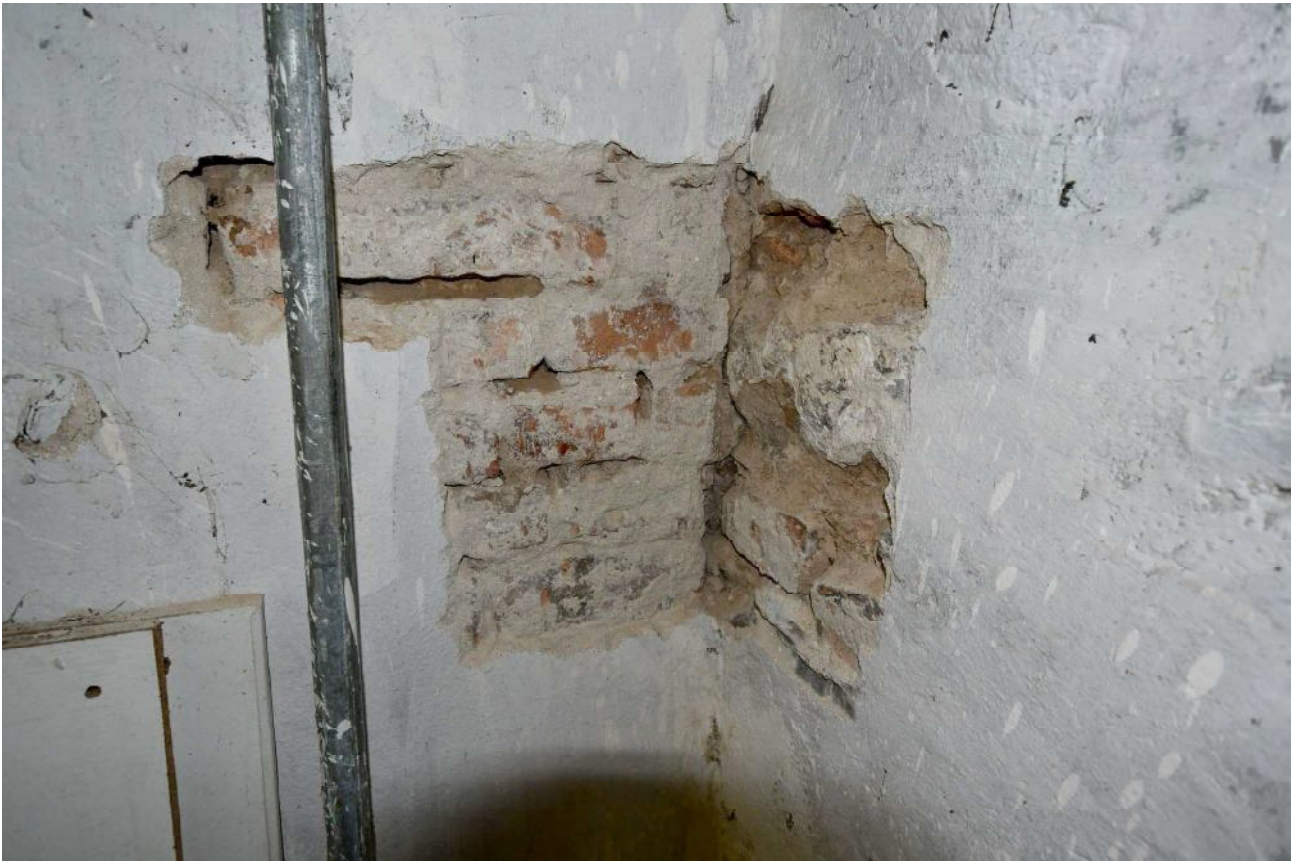
III/20. Oficyna dworu starostów międzyrzeckich, część A2, piwnice, pom. 01/9a, odkrywka w narożniku ścian: południowo – zachodniej i północno – zachodniej (ściany dworu)

Najstarsze zachowane w piwnicy części A2, ściany podłużne w pom. 01/9A zostały dostawione do kamienno – ceglanych (cegły wys. 6,5 cm) murów piwnicznych ryzalitu północnego XVIII-wiecznego dworu starostów międzyrzeckich (fot. III/20). O wcześniejszym wzniesieniu sklepionych piwnic dworu świadczą, zachowane na styku sklepienia i ściany, lunety zamurowanych, pierwotnych okien jego wschodniej elewacji. Mur ściany północno - zachodniej wzniesiono na fundamencie z niewielkich, częściowo łamanych kamieni eratyków z kamieni i ręcznie formowanych cegieł o wymiarach 7/13,5/ 26,5 - 27,5 cm ułożonych w wążku główkowo wozówkowym na szaro żółtawej zaprawie piaskowo wapiennej z wapnem pylistym i drobnym piaskiem ilastym. W ścianie zostało wtórnie przebite przejście do pom. 01/6. W ścianie południowo – wschodniej, ułożonej w wążku nieregularnym z cegieł o wym. 7/15 – 16/ 30 cm wiązanych ciemną żółtobrązową zaprawą z wapnem pylistym i piaskiem ilastym zachowany jest, zablokowany, zwieńczony odcinkowo otwór zejścia pierwotnych schodów. Pomieszczenie 01/9 przesklepieno dwoma odcinkami ceglano sklepienia kolebkowego o zróżnicowanych strzałkach (fot. I/15., II/18., III/2.). Wyższe i starsze sklepienie zachowane jest w części zachodniej 01/9A a w części wschodniej 01/9B, młodsze sklepienie o mniejszej strzałce wykonane zostało z cegieł o wymiarach 7/ 15 cm., ułożonych w jodełkę (fot. III/22.). Ściany piwnicy 01/9 oraz starsza partia

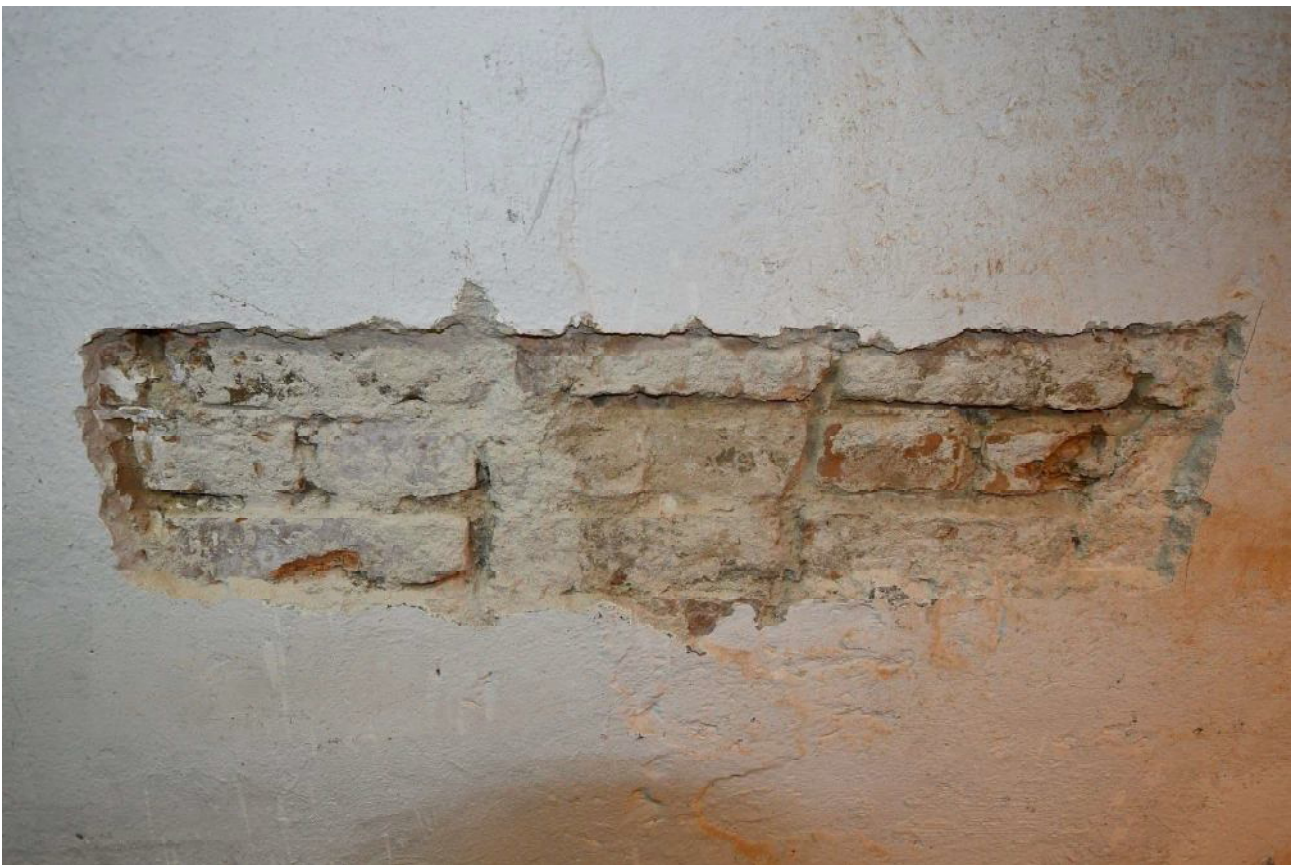
III/21. Oficyna dworu starostów międzyrzeckich, część A2, piwnice, pom. 01/9a,b, odkrywka na ścianie północno – wschodniej w miejscu usuniętej ściany działowej pomiędzy dawną częścią a i b,

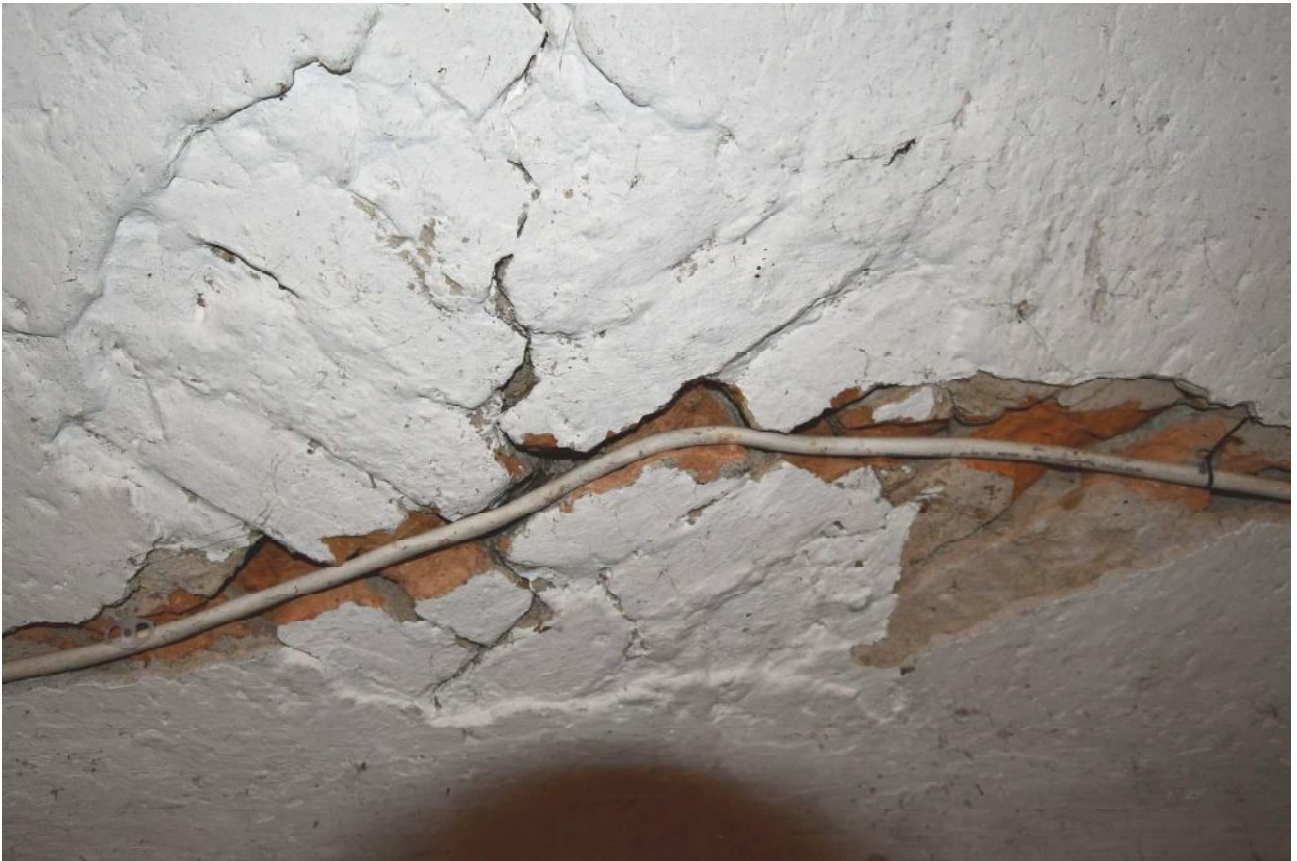
III/22. Oficyna dworu starostów międzyrzeckich, część A2, piwnice, pom. 01/9b, odkrywka sklepienia kolebkowego z cegieł ułożonych w jodełkę z fazy II

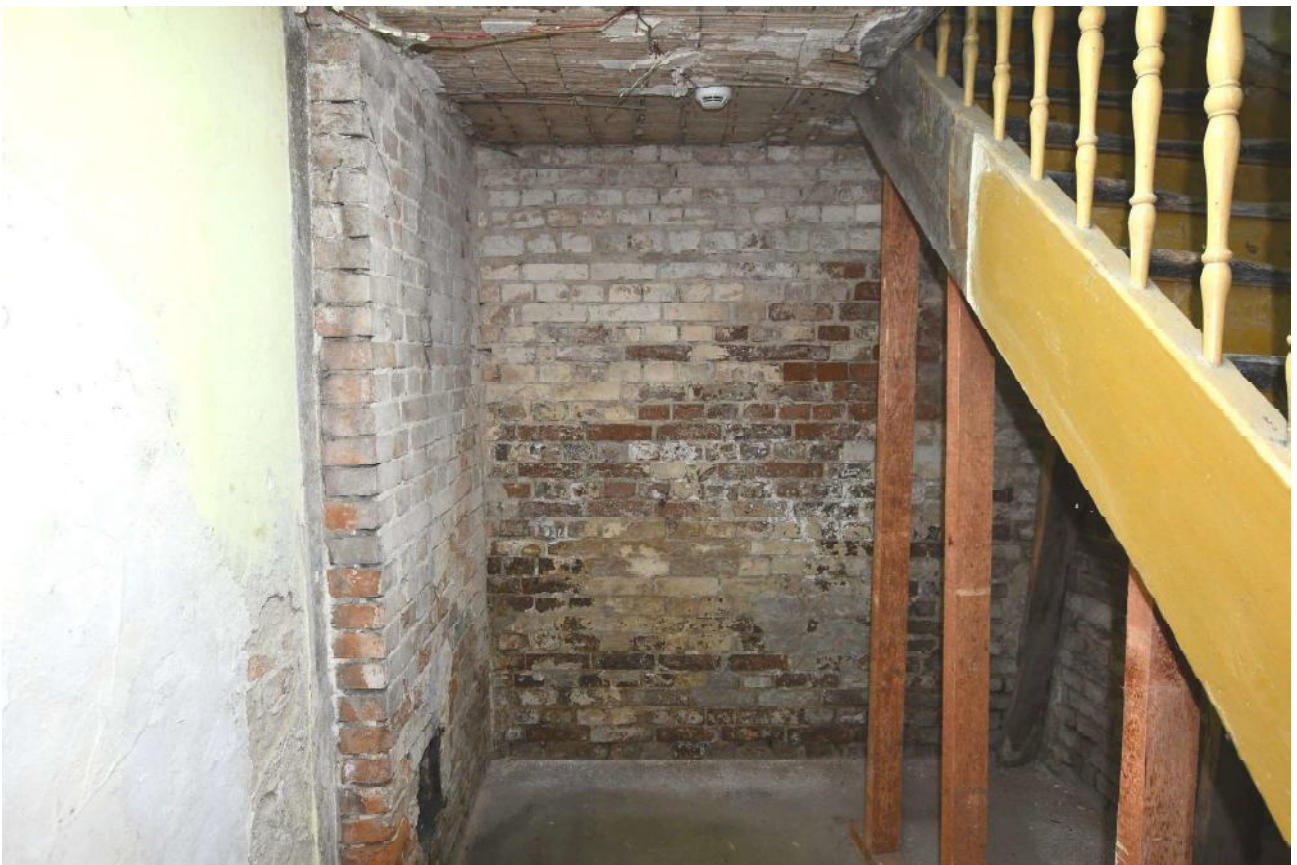
III/23. Oficyna dworu starostów międzyrzeckich, część B, piwnice, pom. K1, widoczne nieotynkowane ściany z cegieł ułożonych w wążku główkowo – wozówkowym,

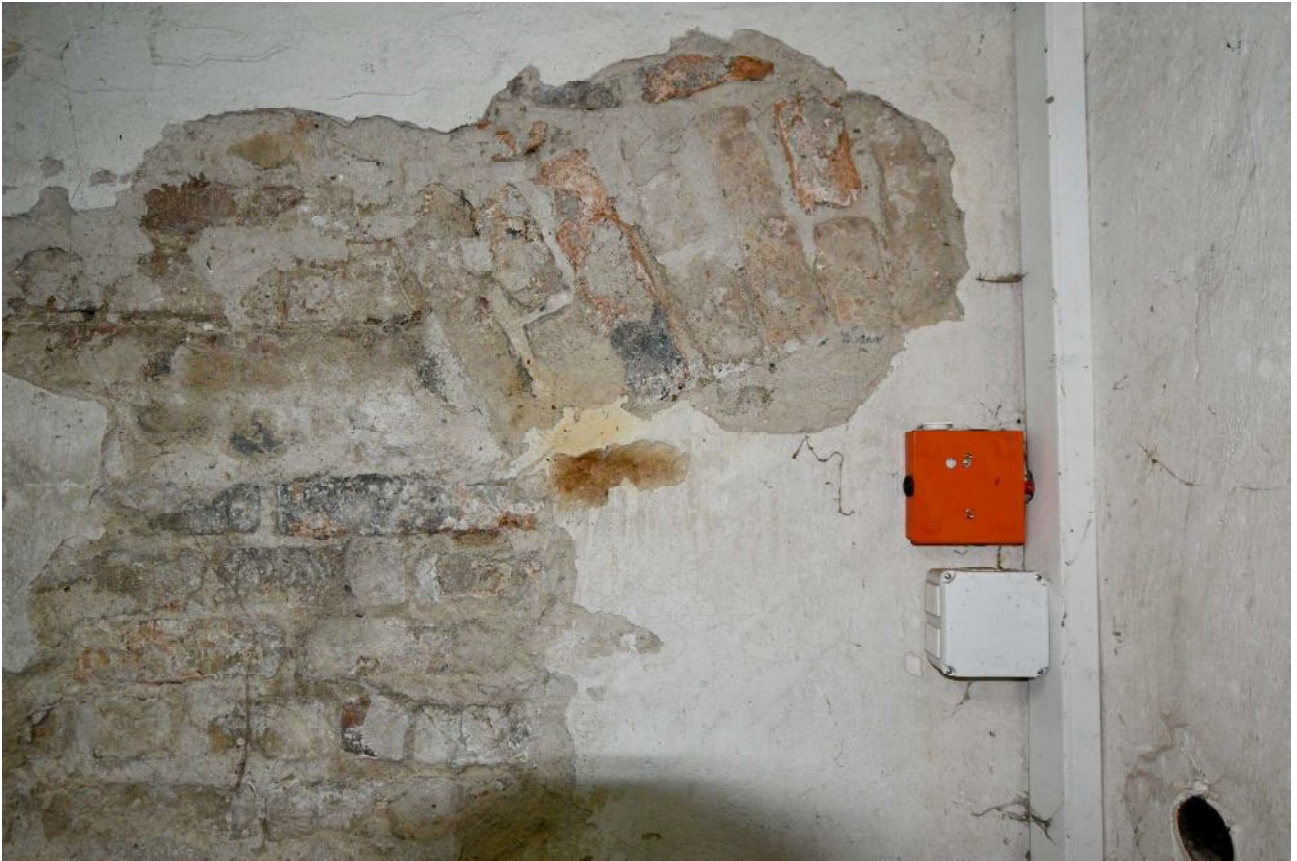
III/24. Oficyna dworu starostów międzyrzeckich, część A2, piwnice, pom. 01/12, ściana południowo-zachodnia odkrywka zamurowanego okna zwieńczonego łukiem odcinkowym grubości 1 cegły, faza II

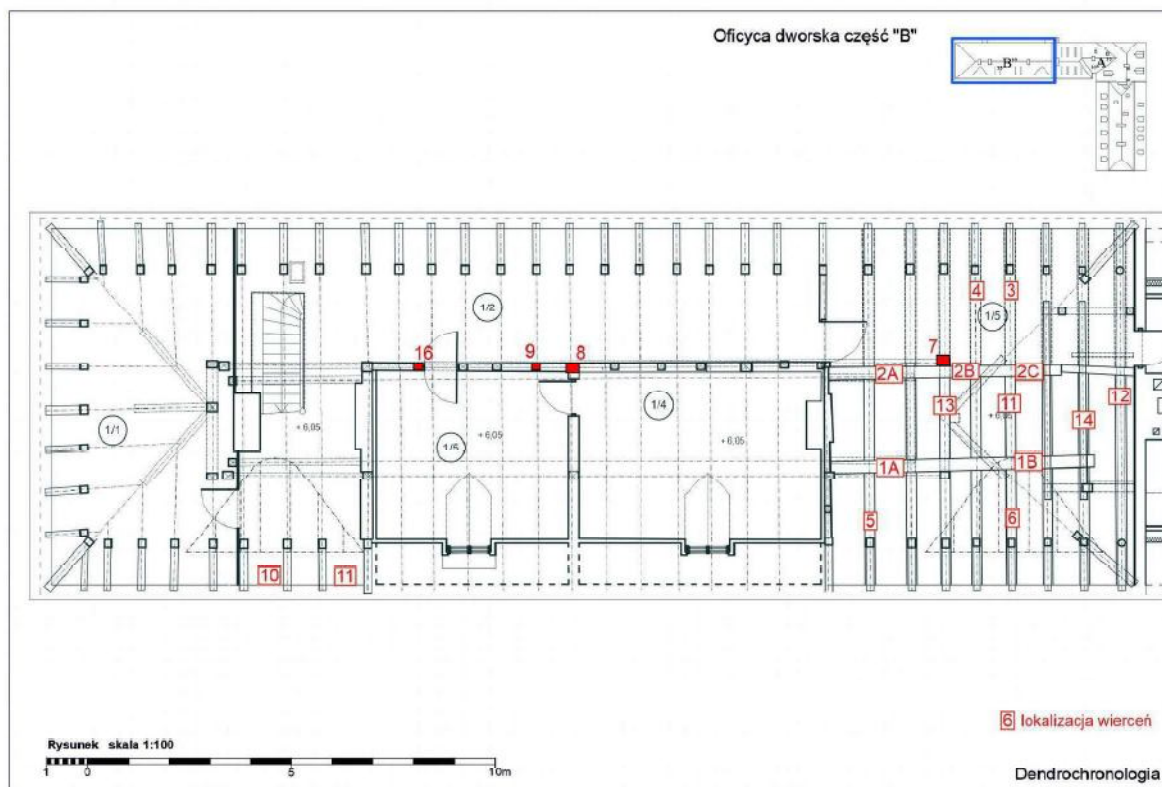
Ryc. 1. Lokalizacja poboru odwiertów wykorzystanych w badaniach dendrochronologicznych
