Rodzaj inspekcji	
Inspekcja stanu technicznego urządzeń - kontrola coroczna główna	
Kryteria inspekcji	
PN-EN 16630:2015-06 wyłącznie wg pkt. 9.4.1 Procedura 1.PJI Proces i zasady inspekcji, wyd. 4 z dnia 31-12-2021	
Przedmiot(-y) inspekcji	
Siłownia plenerowa	
Miejsce(-a) inspekcji	Administrator obiektu/Klient
OSIR Ul. Pocztowa 27 66-600 Krosno Odrzańskie	Ośrodek Sportu i Rekreacji w Krośnie Odrzańskim Ul. Pułaskiego 3 66-600 Krosno Odrzańskie
Data(-y) inspekcji	Data sprawozdania
2023-05-10	2023-05-17
Osoby uczestniczące w inspekcji	
Mateusz Skuziak – Inspektor dozorowy	
Podpisy Inspektora(-ów) i Zatwierdzającego	
Inspektor	Osoba zatwierdzająca sprawozdanie
Mateusz Skuziak – Inspektor dozorowy 2023-05-17	Przemysław Łukawski - Zastępca kierownika JI 2023-05-17
Pieczęć jednostki inspekcyjnej	Pieczęć Inspektora budowlanego <i>(dla kontroli pięcioletniej)</i>
X

WYNIKI INSPEKCI

Obiekt nr 1, Krosno Odrzańskie, OSIR, ul. Poczтова 27

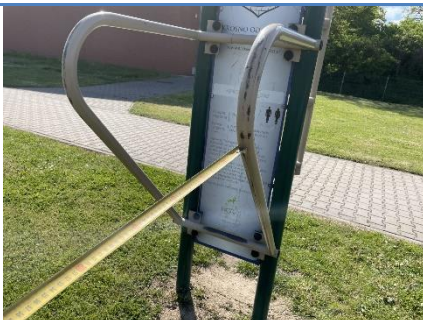
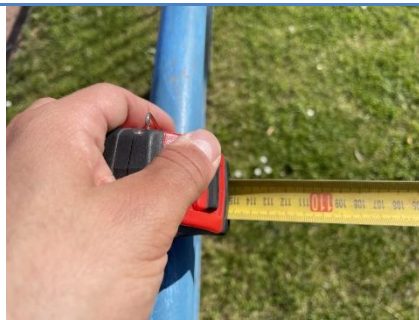
Fot. 1

LP.	Cecha	Spełnienie wymagań				Opis nieprawidłowości
		Kategoria:				
		A	B	C	D	
1	Regulamin placu					Brak regulaminu siłowni plenerowej
2	Rodzaj i stan techniczny nawierzchni					
3	Przebiegi minimalne urządzeń					Nieprawidłowy rozmiar powierzchni treningowej: - poręcz – ogrodzenie(fot.1-2) Wymagane: min. 1,5[m] - ławeczka – ogrodzenie(fot.3-4) Wymagane: min. 1,5[m] - wioślarz – ogrodzenie(fot.5-6) Wymagane: min. 1,5[m] - wyciąg górny – ogrodzenie(fot.7-8) Wymagane: min. 1,5[m] - wyciskanie siedząc – ogrodzenie(fot.9-10) Wymagane: min. 1,5[m] - biegacz – ogrodzenie(fot.11-12) Wymagane: min. 1,5[m]
4	Przebiegi dolne urządzeń					
5	Oznaczenie poziomu podstawowego					Brak oznaczenia poziomu podstawowego
6	Stabilność urządzeń

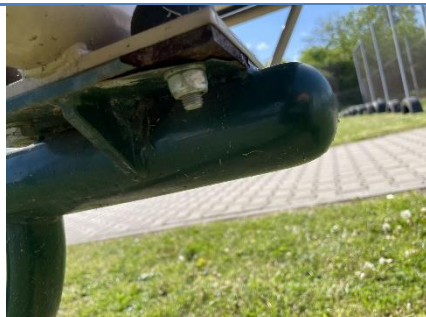
Fot. 13

7	Oznakowanie urządzeń				
8	Kompletność urządzeń				
9	Uszkodzenia mechaniczne				
10	Zużycie części ruchomych				
11	Zużycie pozostałych części				
12	Stan tańcuchów i lin				
13	Stan połączeń				<p>Niezabezpieczone gwintowane części śrub:</p> <ul style="list-style-type: none"> - ławeczka(fot.13) - biegacz(fot.14) <p>Korozja:</p> <ul style="list-style-type: none"> - ławeczka(fot.15) - prasa nożna(fot.16) - wioślarz(fot.17) - wyciąg górny(fot.18) - wyciskanie siedzący(fot.19) - orbitrek(fot.20) - biegacz(fot.21)
					<p>Brak zaślepek:</p> <ul style="list-style-type: none"> - prostownik pleców(fot.22) - wyciąg górny(fot.23) <p>Brak łączenia:</p> <ul style="list-style-type: none"> - koła tai-chi(fot.24)
14	Rozkład i gnicie drewna				
15	Spękanie oraz rozwarstwianie drewna				
16	Korozja				<p>Korozja:</p> <ul style="list-style-type: none"> - drabinka/poręcze(fot.25-26) - prostownik pleców(fot.27) - ławeczka(fot.28) - prasa nożna(fot.29) - wioślarz(fot.30) - wyciąg górny(fot.31-33) - wyciskanie siedzący(fot.34-35) - orbitrek(fot.36) - biegacz(fot.14,21)

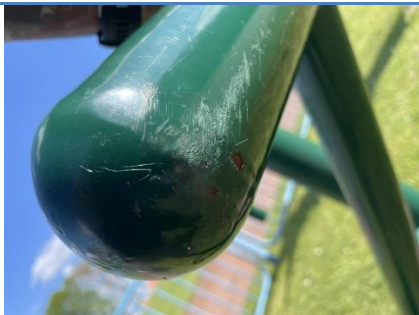
Fot. 37

<p>Korozja łączeń</p> <p>Korozja:</p> <ul style="list-style-type: none"> - prostownik pleców(fot.37) - koła tai-chi(fot.38) - prasa nożna(fot.39-40) - wioślarz(fot.41)

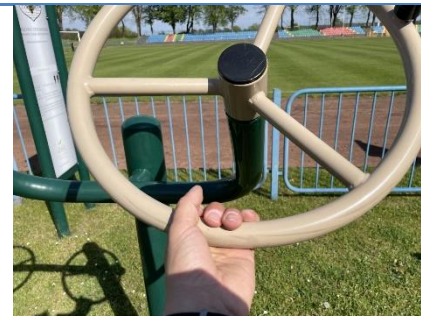
Fot. 42

Celem inspekcji nie było badanie na zgodność z normą, jednakże zostały zauważone nieprawidłowości w postaci braku mechanizmu hamowania w urządzeniu koła tai-chi(fot.42), braku powrotu do pozycji startowej dla nowego użytkownika w urządzeniu wioślarz(fot.43), nieprawidłowej odległości części ruchomych od innych części ruchomych bądź stałych urządzeniu orbitrek(fot.44-46), braku ograniczenia ruchu w urządzeniu biegacz(fot.47)
