**PROGRAM PRAC KONSERWATORSKO-RESTAURATORSKICH DREWNIANEJ,
POLICHROMOWANEJ AMBONY (KONIEC XVII W.) Z WNĘTRZA
KOŚCIOŁA PW. ŚW. JAKUBA APOSTOŁA W NIEDORADZU**

Załącznik do: ZD 5114.30.023

z dnia 03-01-2024

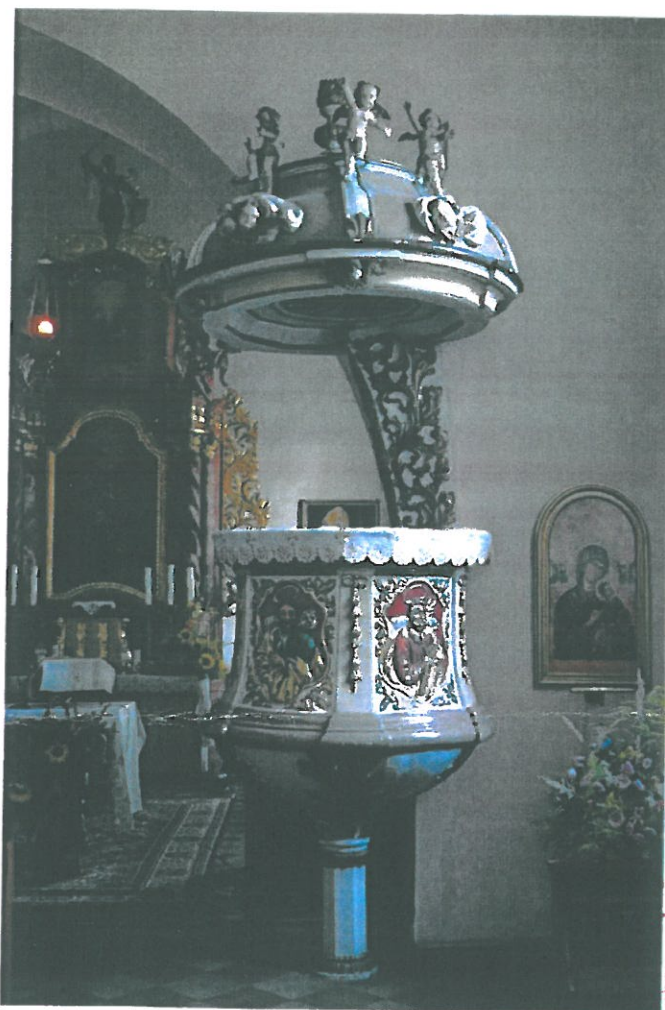
Fot. 1 XVII – wieczna ambona z kościoła św. Jakuba w Niedoradzu.

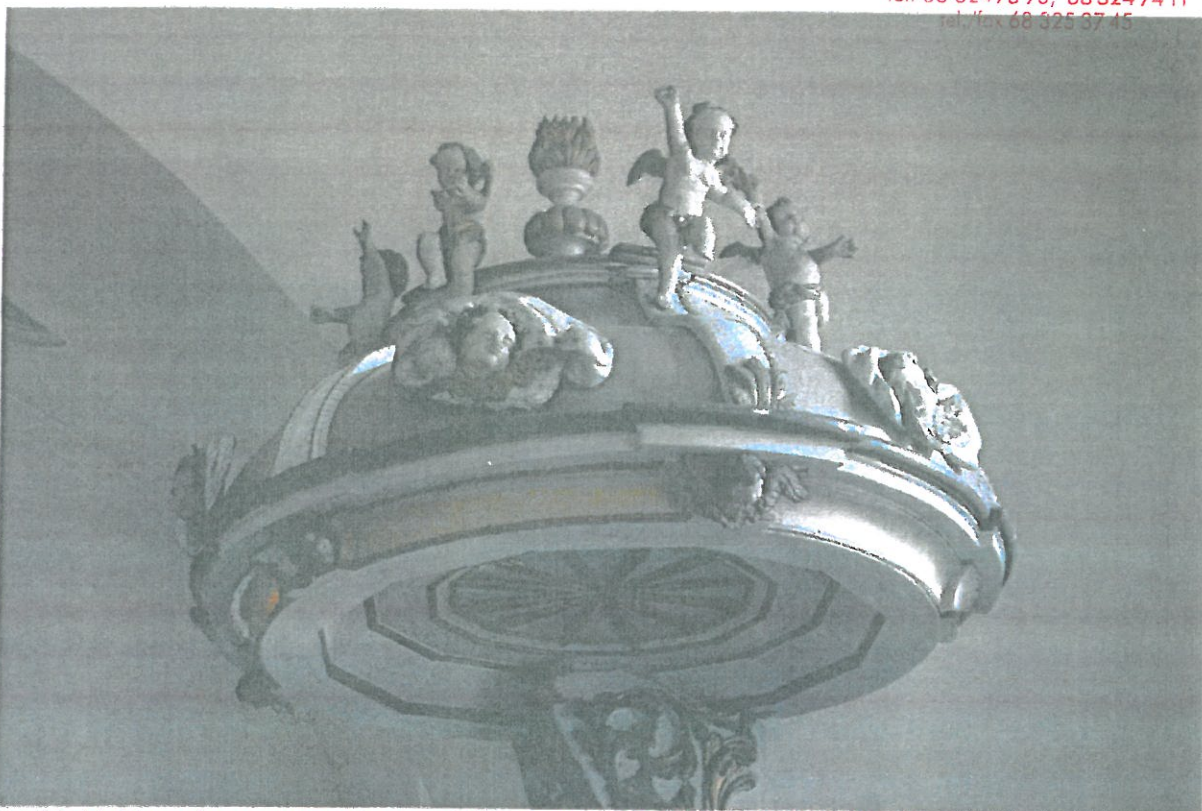
Fot. 2 Baldachim ambony z grupą putt oraz zwieńczeniem w formie gorejącego wazonu (fot. K. Jeziorska).

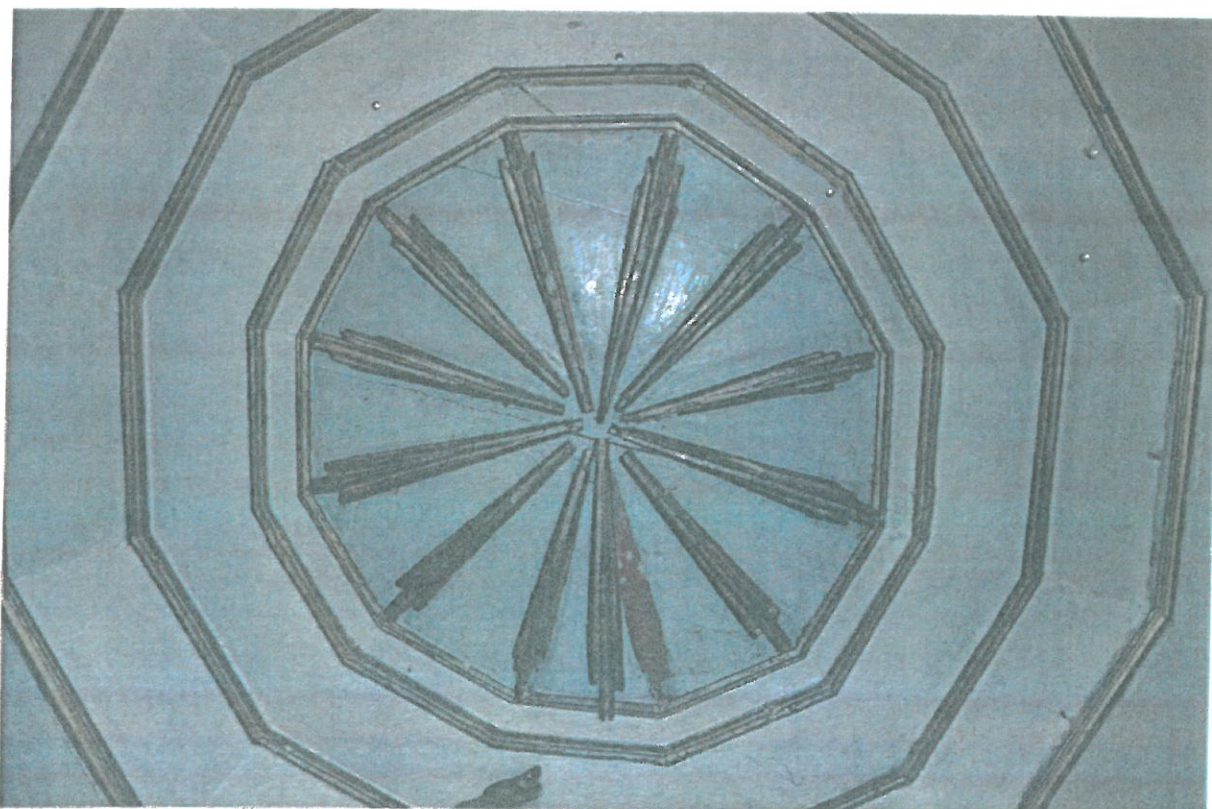
Fot. 3 Spód baldachimu – w pełni przekształcony pod względem kolorystyki, drewno zachowane w stanie złym, osłabione, z licznymi otworami po żerowaniu drewnojadów, wtórnie złożone.

5. Dezynsekcja powierzchni oryginału przy pomocy odpowiednich środków, np. na bazie permetryny.
6. Strukturalne wzmocnienie elementów drewnianych przy pomocy 5-10 % roztworu Paraloidu B-72 w rozpuszczalniku organicznym (po wykonaniu prób).

7. Uzupelnienie ubytków formy elementów drewnianych przy pomocy dwuskładnikowej żywicy epoksydowej Aralidte. W przypadku większych ubytków – wykonanie fleków z drewna tego samego gatunku.

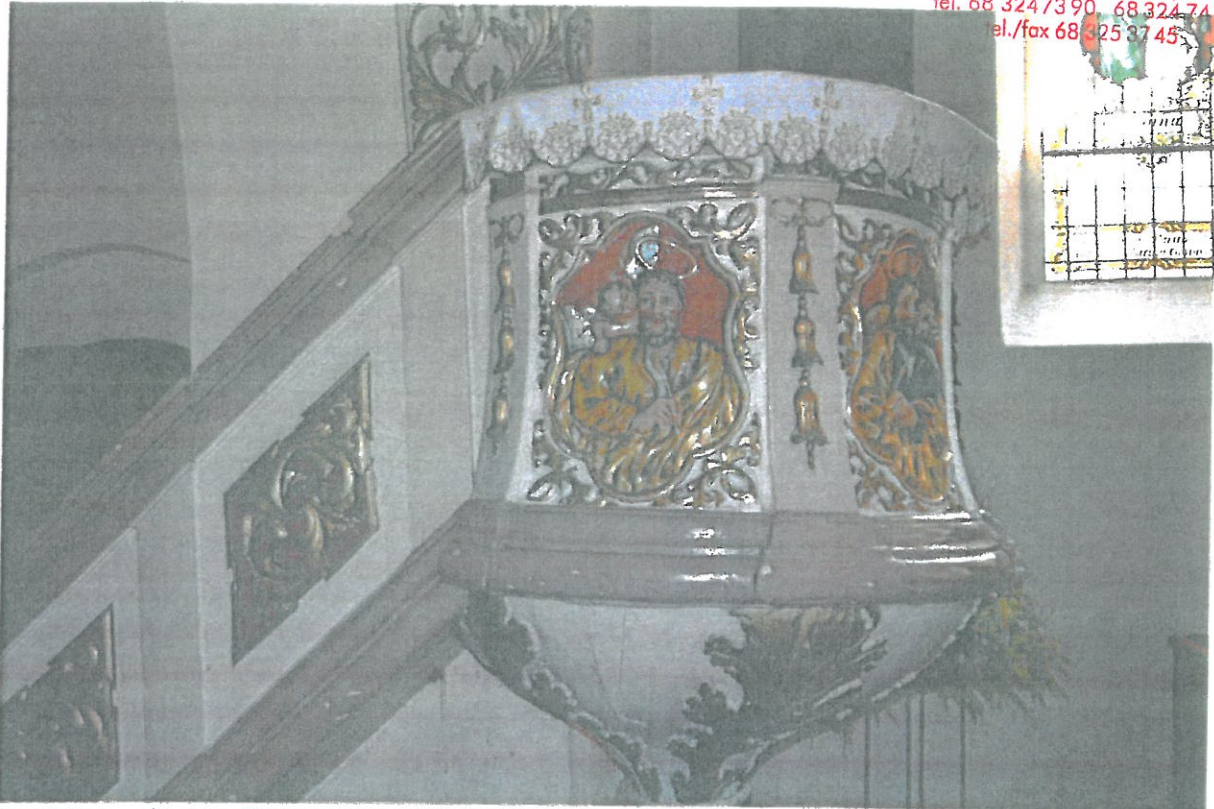
Fot. 4 Kosz ambony z widocznymi wizerunkami Apostołów oraz wtórnie złożonymi dekoracjami w formie wici roślinnych i kampanuli. Widoczna także balustrada pełna z płytkami w kształcie rombów zdobiona dekoracjami w kształcie wici roślinnych.

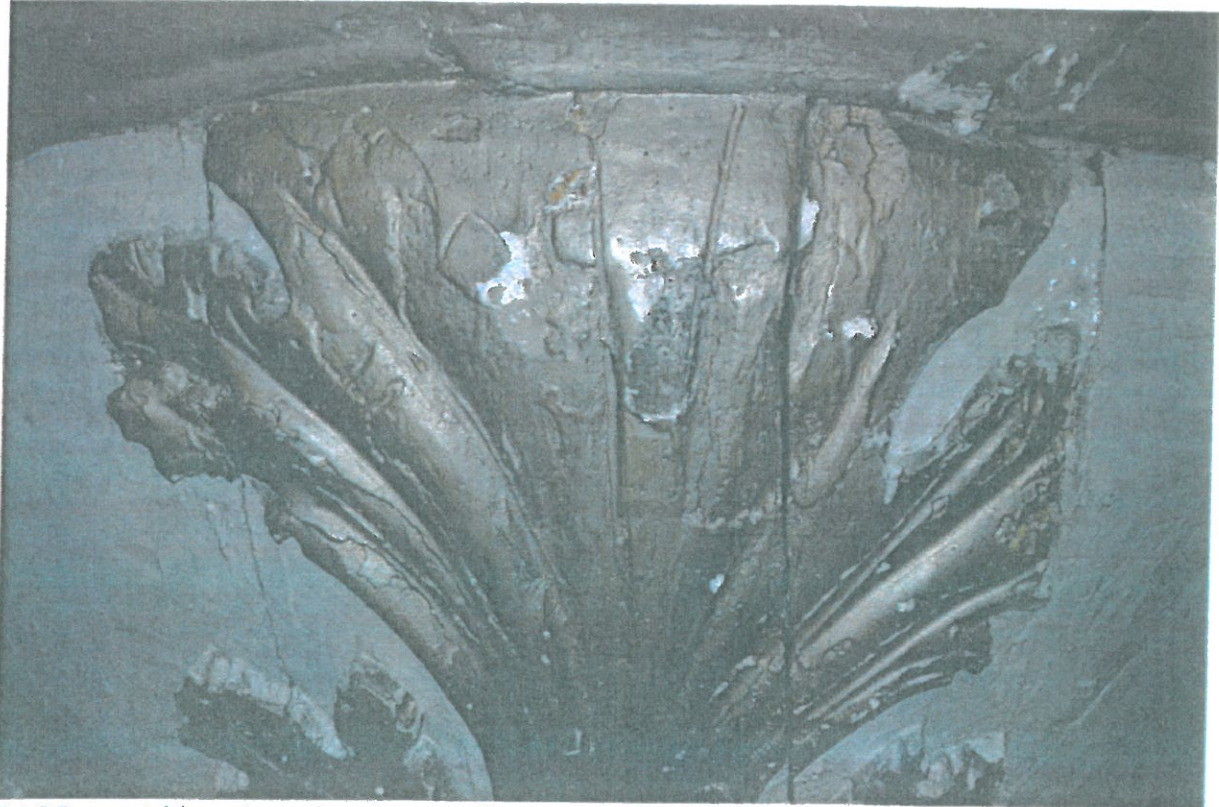
Fot. 5 Fragment dekoracyjnego elementu snycerskiego w postaci wici roślinnej u spodu kosza ambony. Widoczne liczne ubytki formy oraz niechlujne nawarstwienia farb i złocień.

8. Uzupelnienie ubytków zapraw przy pomocy zapraw o zwiększonej elastyczności, np. kitem „wiedeńskim”.
9. Uzupelnienie ubytków warstw kolorystycznych – scalająco bądź graficznie kropką lub kreską – w zależności od estetyki odkrytych warstw oryginalnych. Wykonanie prób i dokonanie wyboru odpowiedniej metody winno odbywać się przy uczestnictwie Przedstawiciela WUOZ w Zielonej Górze.

10. Złocenie foliami z metali szlachetnych bądź metalami szlachetnymi w formie proszkowej.
11. Zabezpieczenie uzupełnianych warstw przy pomocy odpowiednio dobranego pod względem stopnia błyszczczenia werniksu końcowego.
