Temat:	RATOWNICZY REMONT ZAGROŻONEGO KATASTROFĄ PD.-ZACH. NAROŻA MURÓW OBRONNYCH ZAMKU W ŁAGOWIE.	
Obiekt:	PD.-ZACH. NAROŻE MURÓW OBRONNYCH ZAMKU JOANNITÓW W ŁAGOWIE, kat. obiektu: VIII	
Adres:	ul. T. Kościuszki, 66-220 Łagów woj.: lubuskie, powiat: świebodziński, gmina: Łagów obręb: Łagów, dz. nr.:130/6	
Inwestor:	GMINA ŁAGÓW ul. 1 lutego 7 66-220 Łagów	
Stadium:	PROJEKT BUDOWLANY	
Opracował:		Podpis:
Projektant:	mgr inż. Marta Tomaszewska - Marek upr. nr: 194/DOŚ/13 - spec. konstrukcyjno - budowlana	
Współpraca:	mgr inż. arch. Agnieszka Folaron	
Konsultacje konserwatorskie:	mgr Agnieszka Witkowska 1746 UMK w Toruniu	
Data:	30.05.2018	
Rysunek:	**ŚCIANA ZACHODNIA, STRONA ZEWNĘTRZNA - STREFY USZKODZEŃ**	
Skala:	1:50	Nr rysunku: PB-16

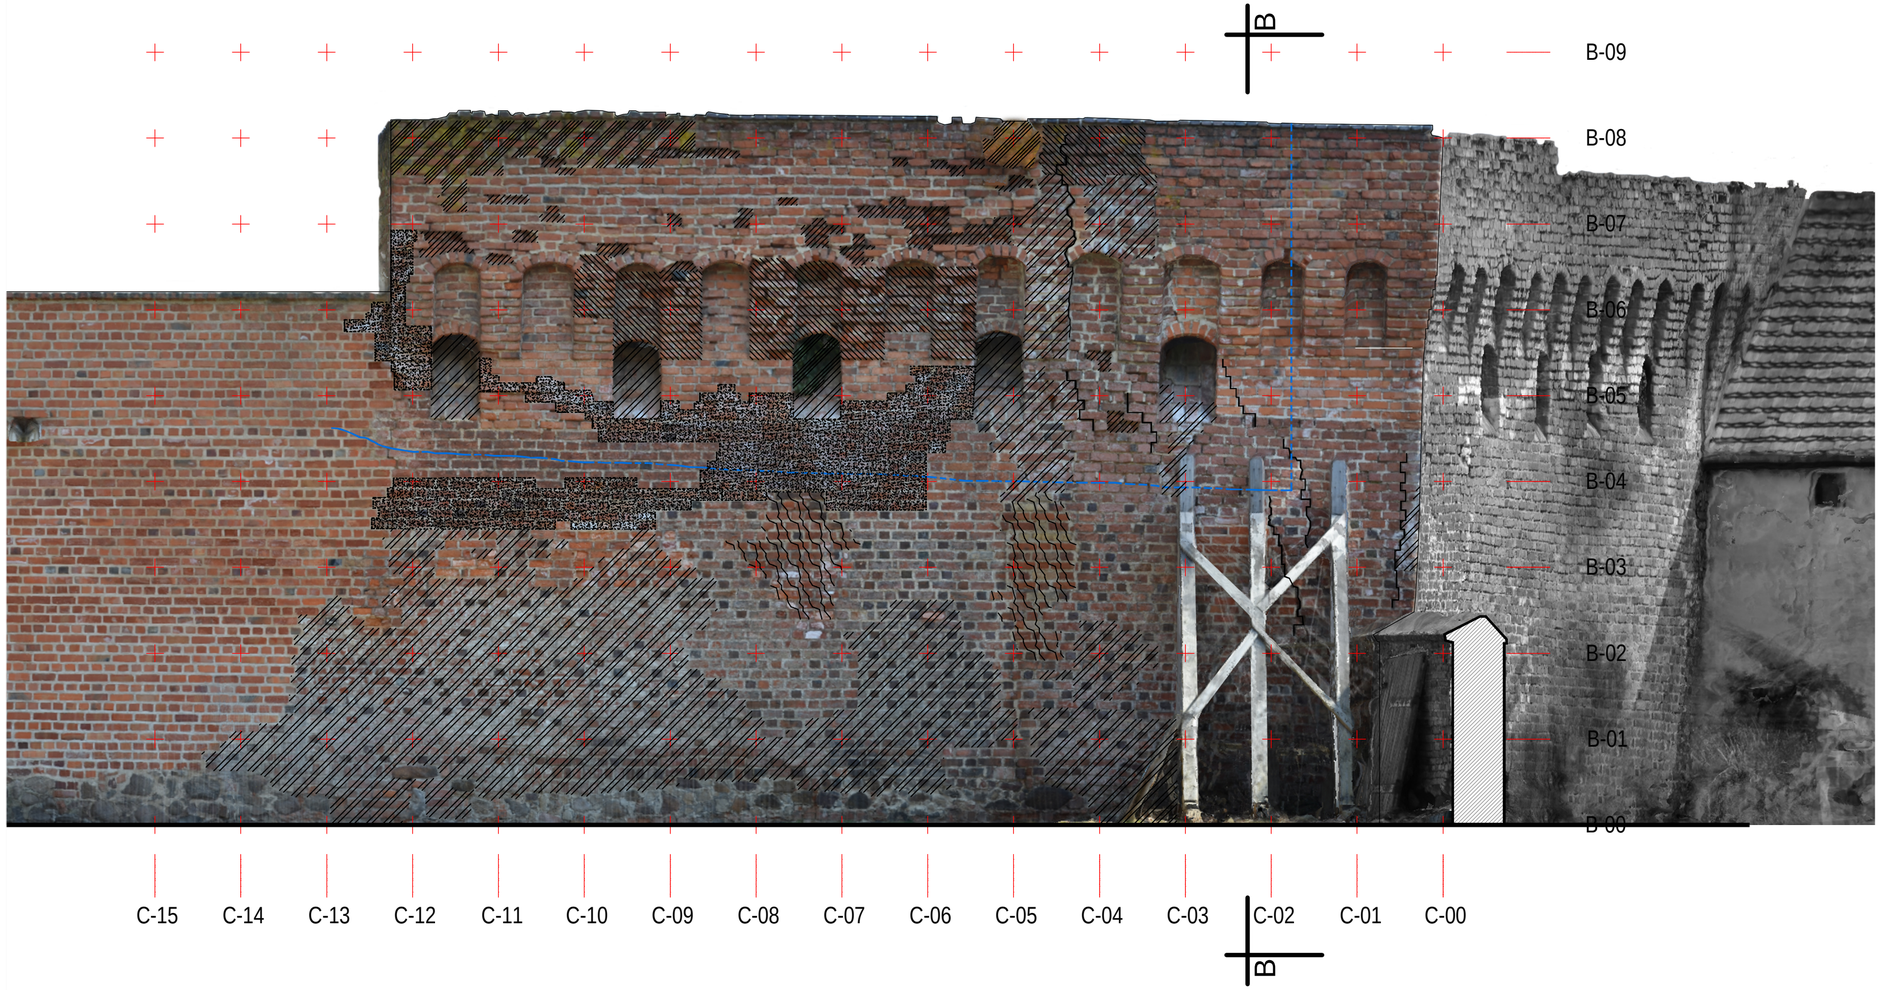
- P1: OBSZAR UBYTKÓW SPOINOWANIA MURU
- P2: OBSZAR ZNACZNEGO USZKODZENIA CEGIEŁ
- P3: NAWARSTWIENIA
- P4: NAWARSTWIENIA BIOLOGICZNE
- P5: WYKWITY SOLNE - STAN NA DZIEŃ 09.04.2018r.
- P6: ZAWILGOCENIE - STAN NA DZIEŃ 09.04.2018r.
