# Ekspertyza techniczna – ocena stanu technicznego oficyny starostwa w Międzyrzeczu

Oficyna dawnego dworu starostów międzyrzeckich Międzyrzecz ul. Podzamcze 2

Muzeum Ziemi Międzyrzeckiej im. Alfa Kowalskiego ul. Podzamcze 2 66-300 Międzyrzecz

Autorska Pracownia arch. Maciej Małachowicz ul. Borowska 264 50 – 558 Wrocław

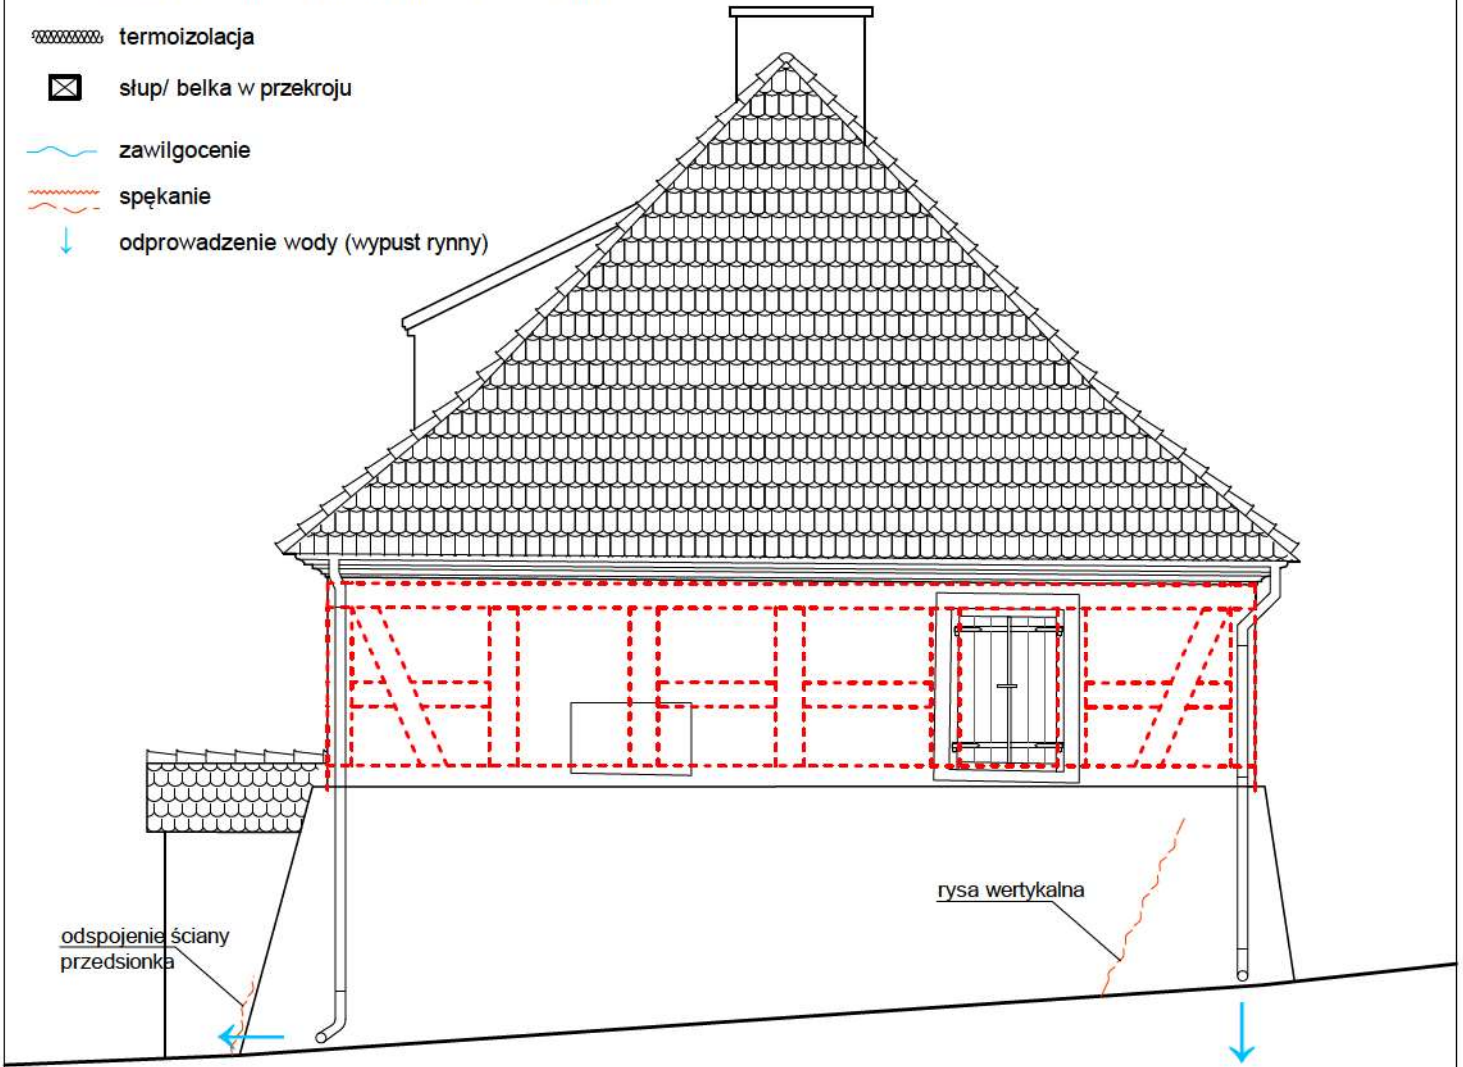
Elewacja północno-wschodnia skala 1:75

Na elewacji północno wschodniej widoczne wertykalne rysy (fot. II/8) na styku wypełnienia ścian i otaczających otwory okienne słupów konstrukcji szachulcowej. Poziome rysy spowodowane brakiem wystarczającego zagłębienia fundamentu pojawiają się również w partii cokołu. Odspojone od ściany elewacyjnej są obie ścianki boczne przedsionka północnego. Pęknięcia widoczne są również w dolnych partiach narożników tego przedsionka. Narożnik północny przedsionka jest wychylony na zewnątrz.

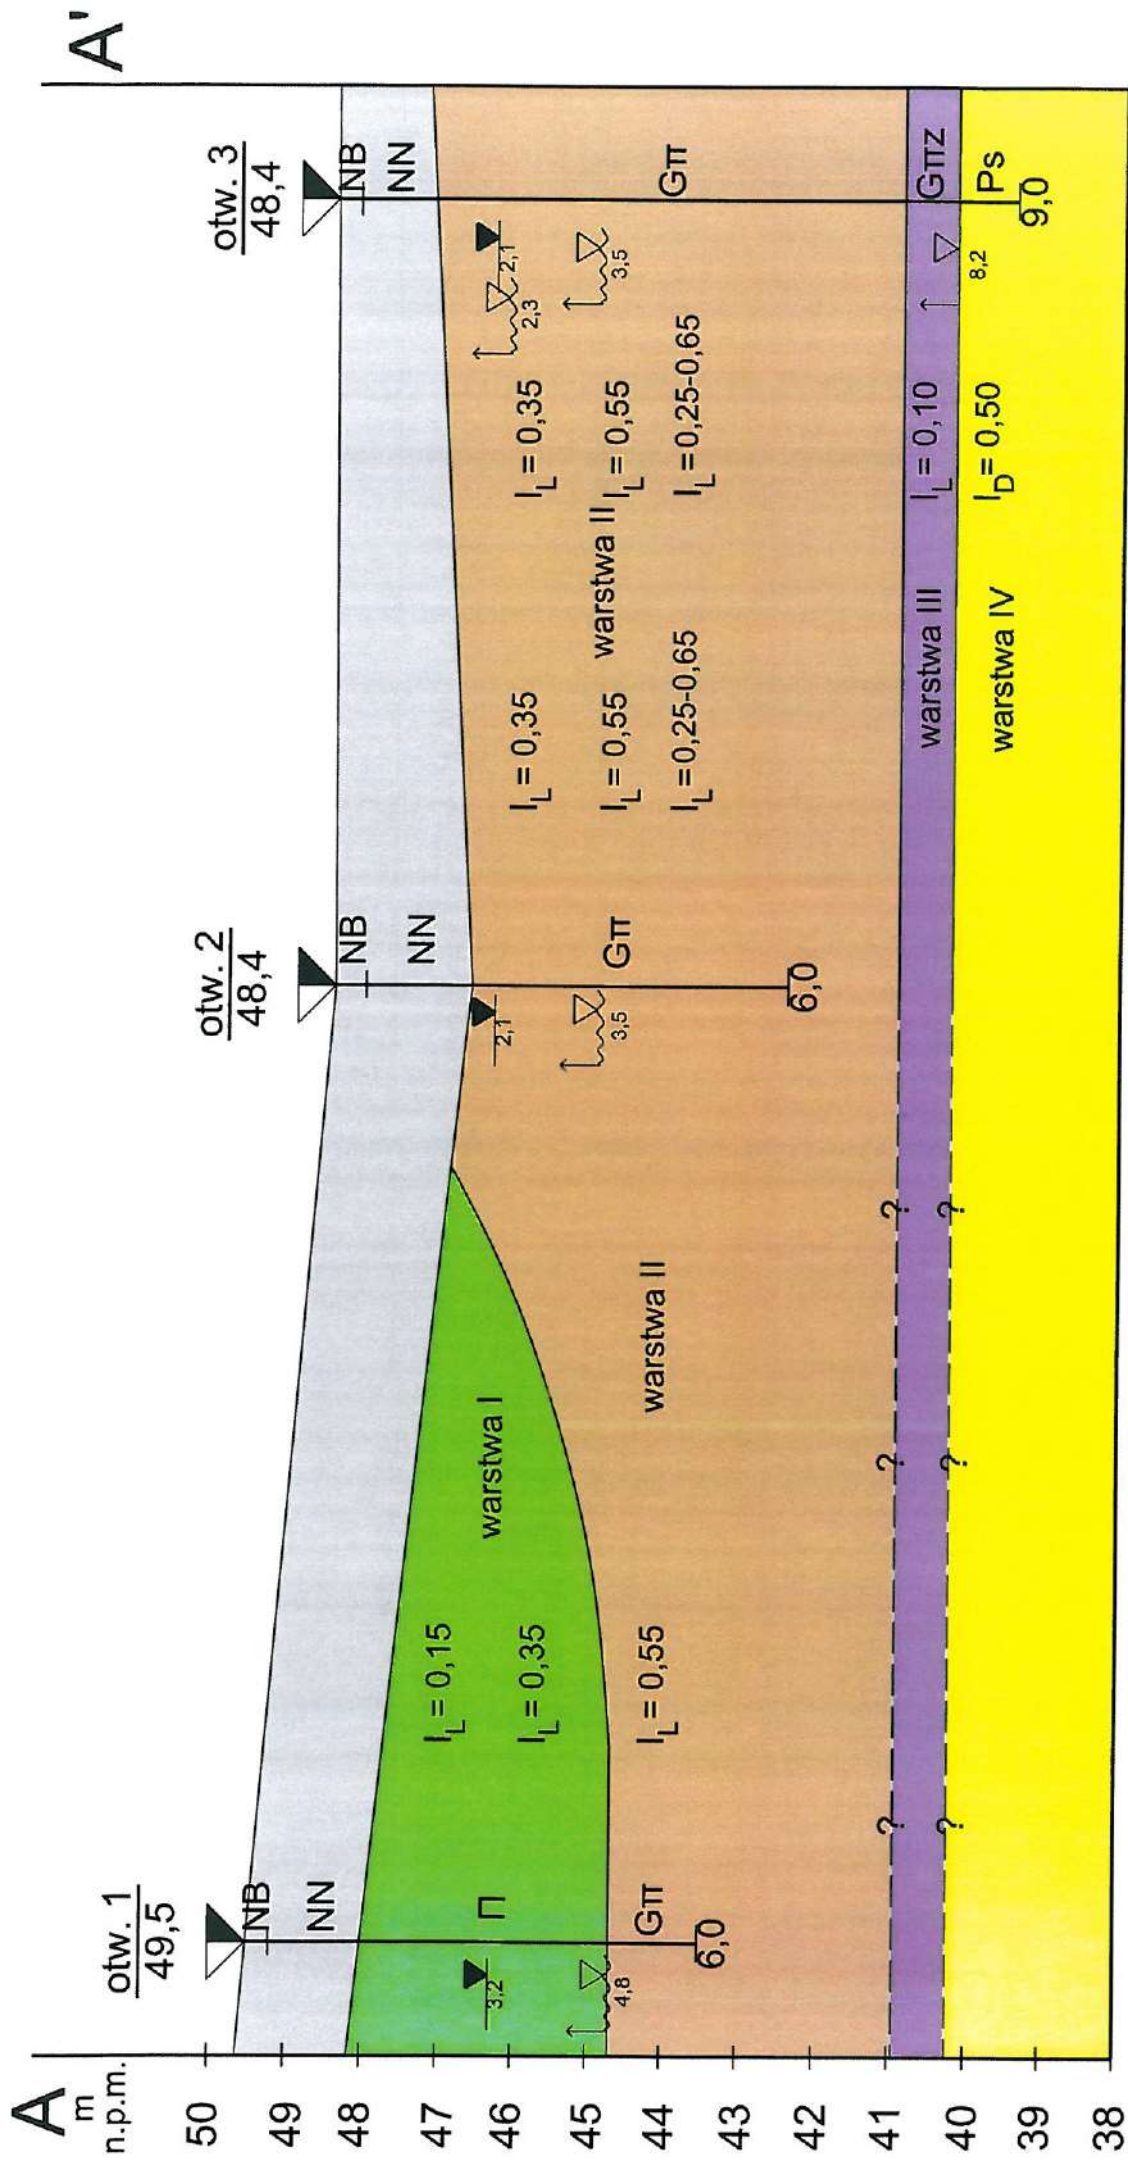
Rys. 5. Przekrój geotechniczny A - A', skala 1:100

Układ przestrzenny w/w warstw geotechnicznych przedstawiono na przekroju A-A' (rys. 5).

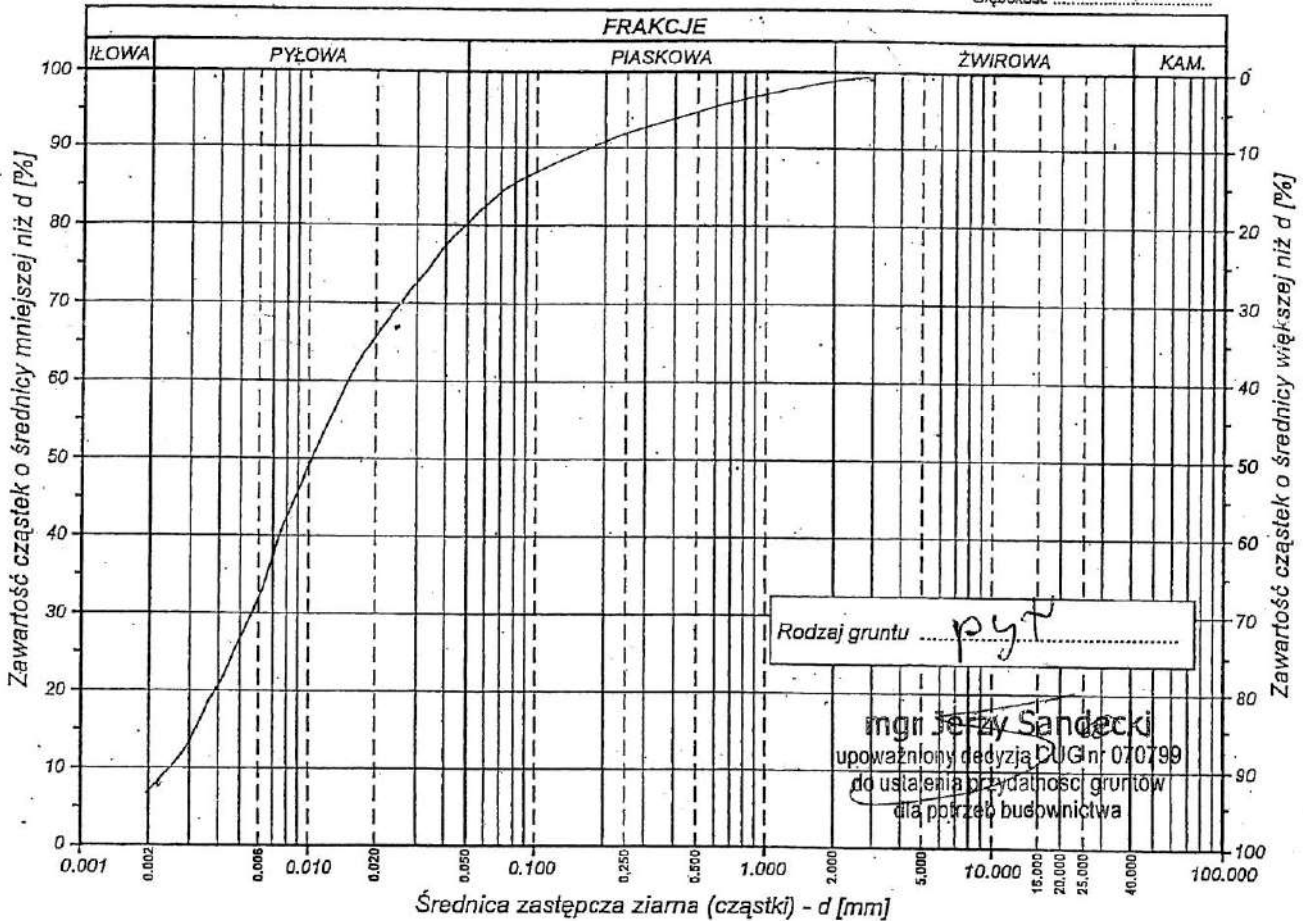
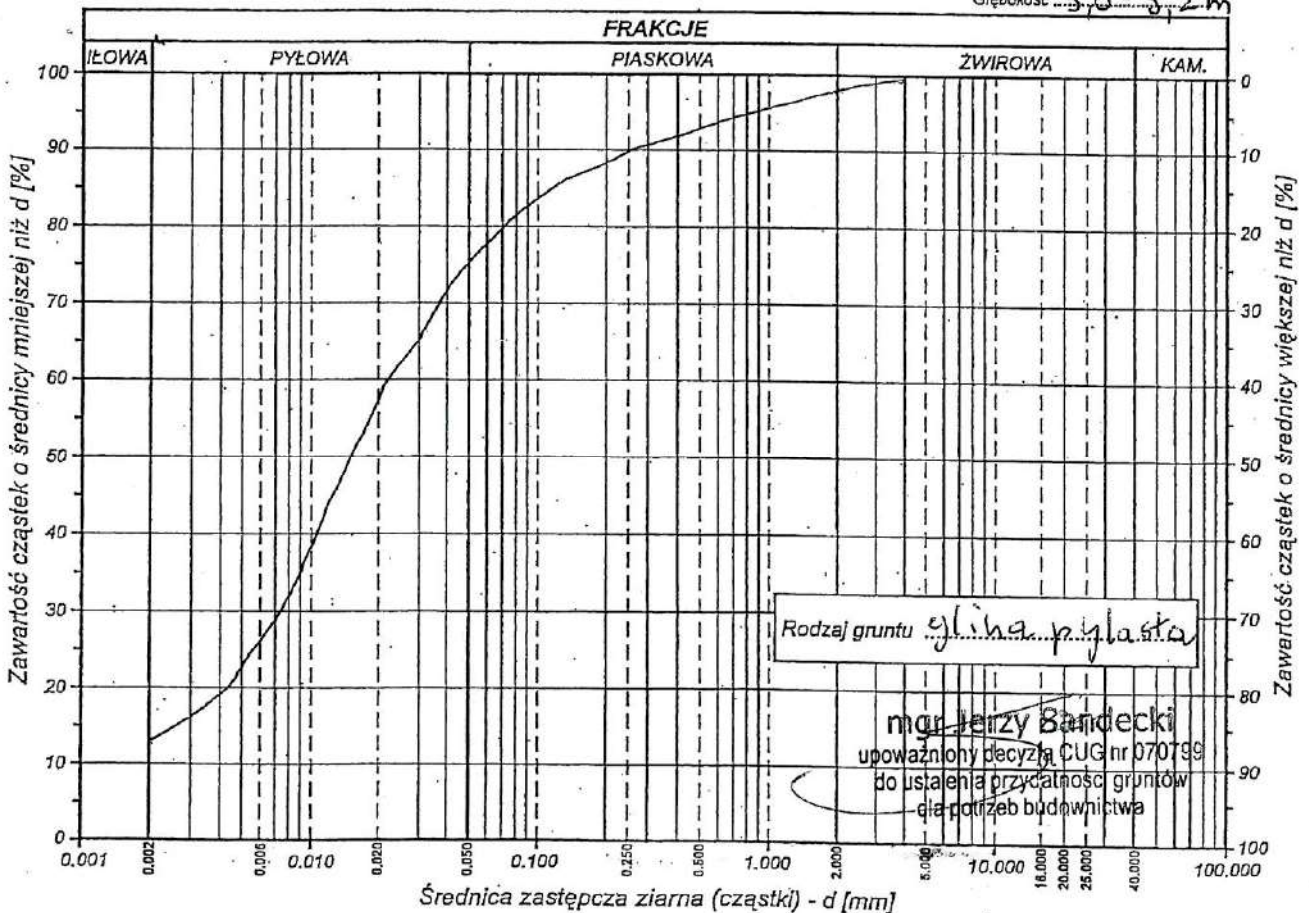
Rys. 6

Do badań laboratoryjnych pobrano cztery próby grunty o NU, NW i NS, aby za pomocą analiz granulometrycznych (sitowa + areometryczna) dokładnie oznaczyć rodzaj gruntu. Na wykresach uziarnienia (rys. 6 i 7) dla piasków średnich podano wartość współczynnika filtracji, obliczoną metodą USBSC według wzoru  $k = 0,036 (d_{20})^{2,3}$ .

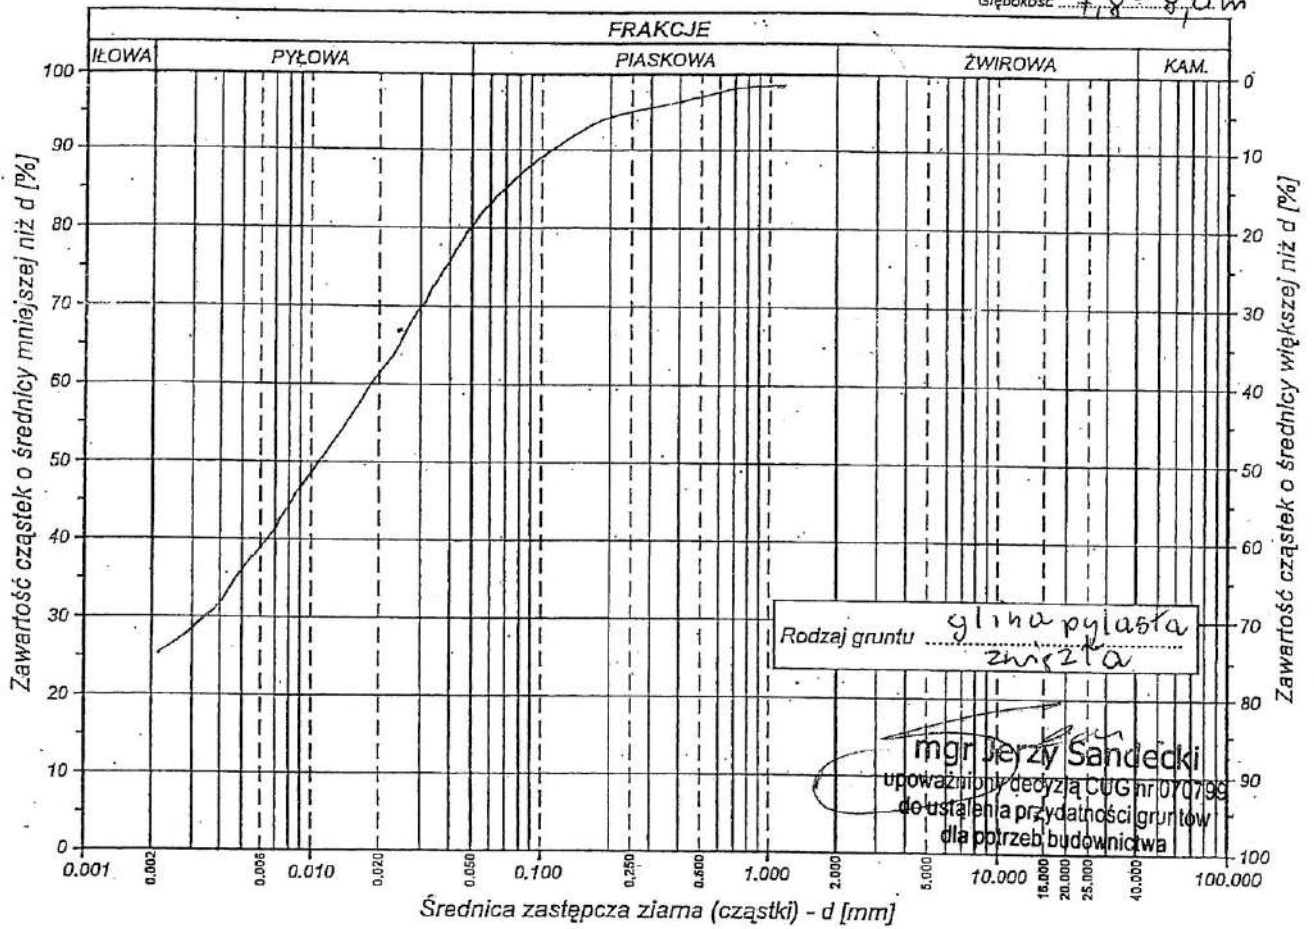
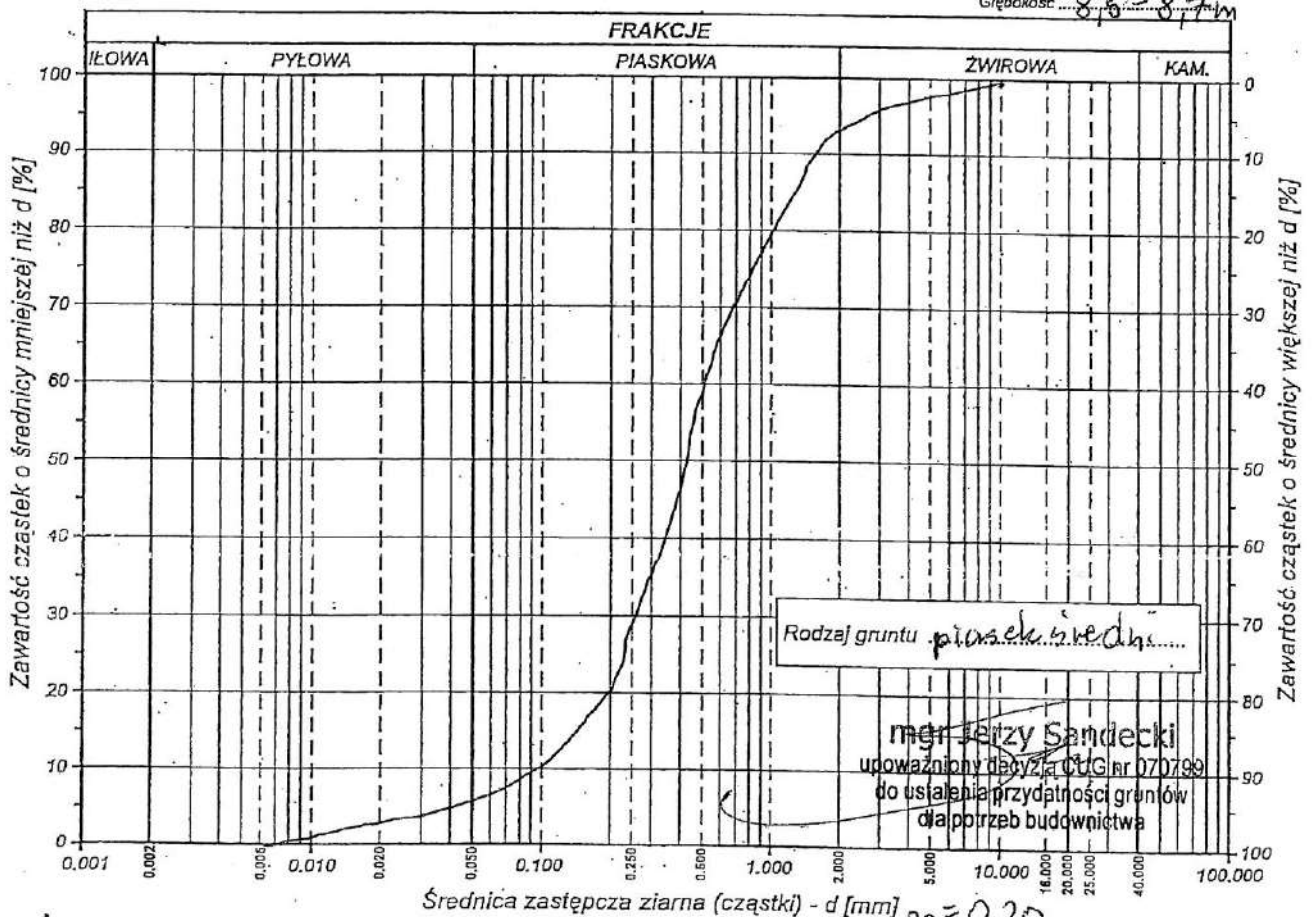
Rys. 7

k wg wzoru USBSC = 7,7 m/dobę
