Przeгляд Szczegółowy Mostu + Księga Obiektu,

MOST - JN1 - 14150050 dr. pow. nr. 1242 F, km 0 + 270

(- 05 -) **PIESKI**

PRZEGLĄD SZCZEGÓŁOWY OBIEKTU MOSTOWEGO

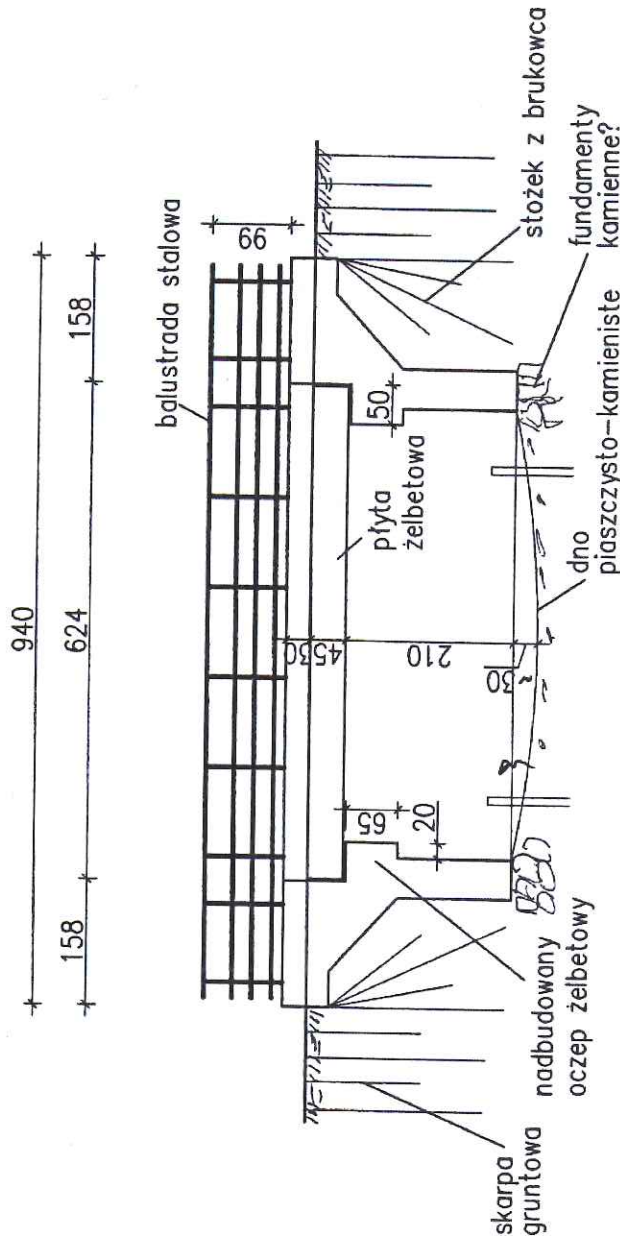
BALUSTRADA STALOWA - PRZECIĄGOWA

- pochwyty górny: L60x40x6
- słupki: 2L60x40x6
- przecięgł: L60x40x6
- wysokość: h=99cm
- długość: L=2x9,10=18,20m
