Rodzaj inspekcji	
Inspekcja stanu technicznego urządzeń - kontrola coroczna główna	
Kryteria inspekcji	
PN-EN 1176-7:2020-09 z wyłączeniem pkt. 5, 6.2.3 (nawierzchnia), 6.2.4, 8 Procedura 1.PJI Proces i zasady inspekcji, wyd. 4 z dnia 31-12-2021	
Przedmiot(-y) inspekcji	
Plac zabaw	
Miejsce(-a) inspekcji	Administrator obiektu/Klient
Łochowice Plaża	Ośrodek Sportu i Rekreacji w Krośnie Odrzańskim Ul. Pułaskiego 3 66-600 Krosno Odrzańskie
Data(-y) inspekcji	Data sprawozdania
2023-05-10	2023-05-17
Osoby uczestniczące w inspekcji	
Mateusz Skuziak – Inspektor dozorowy	
Podpisy Inspektora(-ów) i Zatwierdzającego	
Inspektor	Osoba zatwierdzająca sprawozdanie
Mateusz Skuziak – Inspektor dozorowy 2023-05-17	Przemysław Łukawski - Zastępca kierownika JI 2023-05-17
Pieczęć jednostki inspekcyjnej	Pieczęć Inspektora budowlanego <i>(dla kontroli pięcioletniej)</i>

Obiekt nr 1, Łochowice, plaża

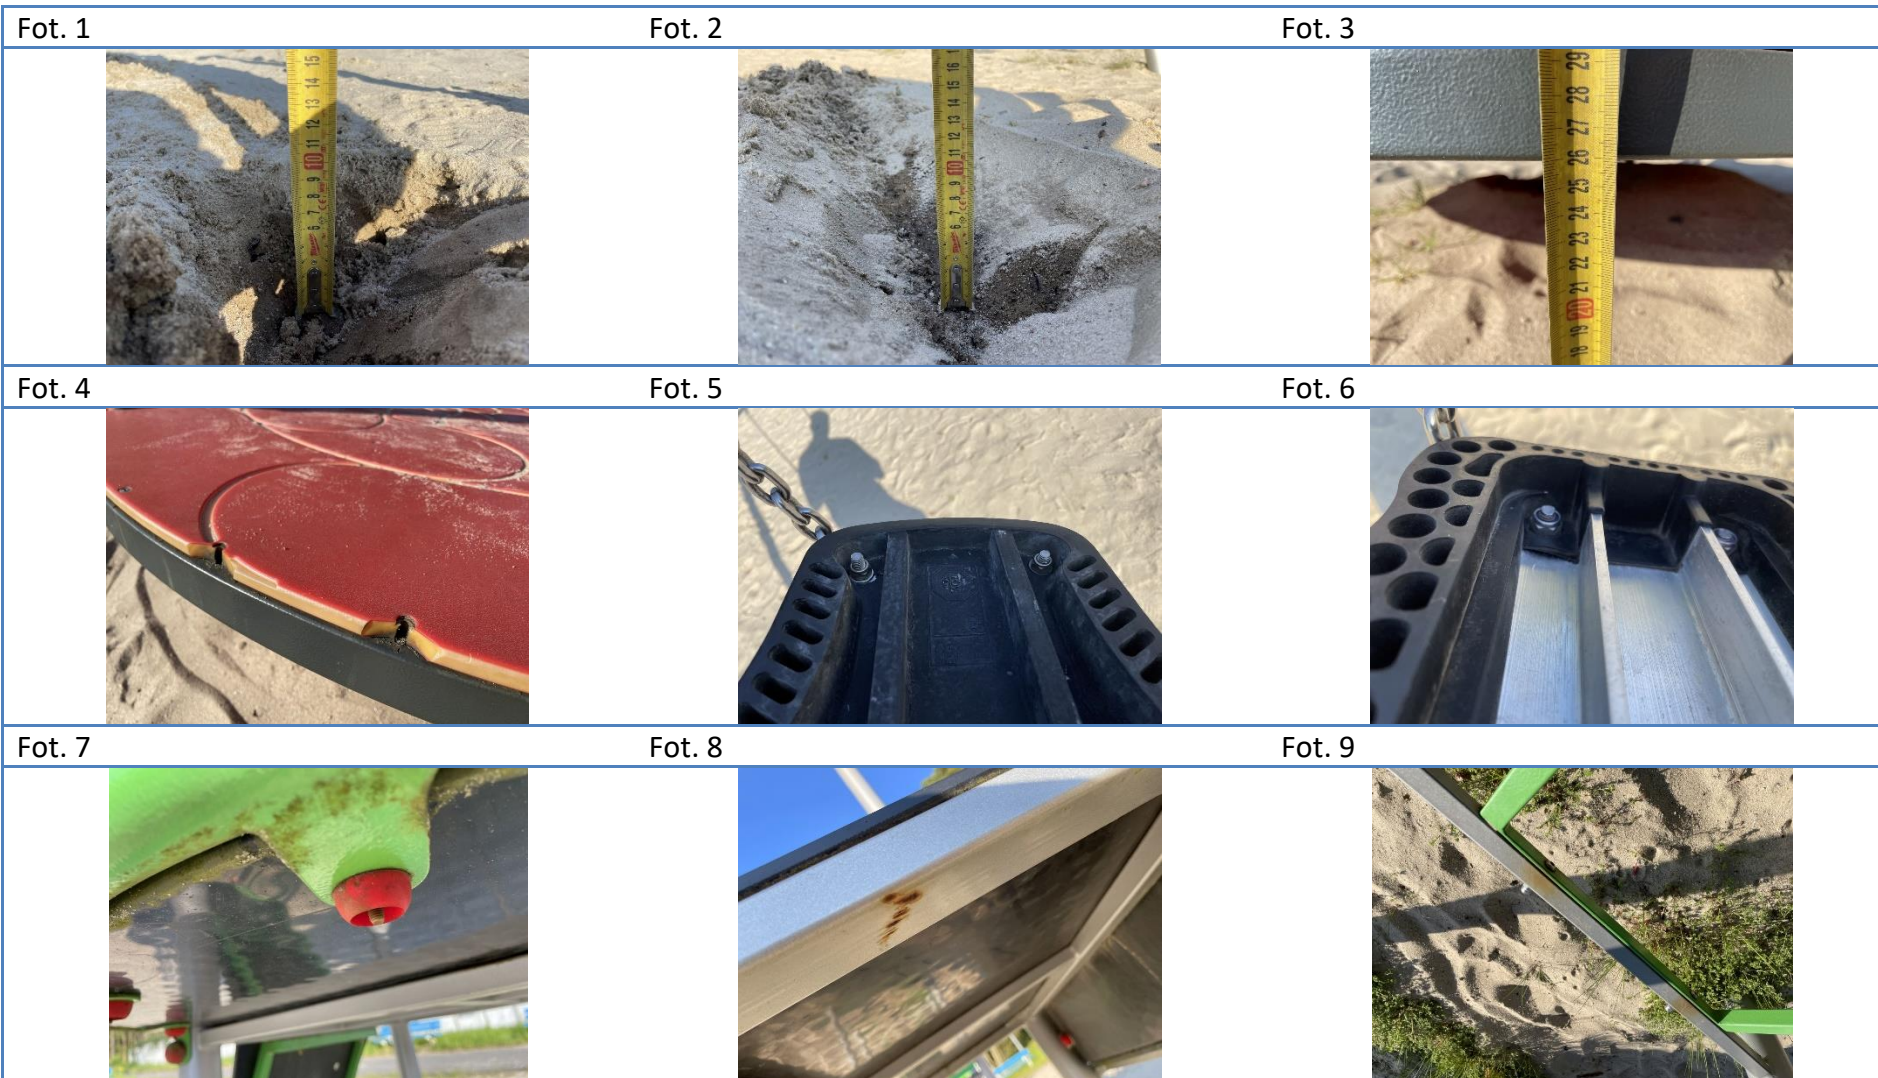
DOKUMENTACJA FOTOGRAFICZNA

LP.	Cecha	Spełnienie wymagań				Opis nieprawidłowości
		Kategoria:				
		A	B	C	D	
1	Regulamin placu					Brak regulaminu placu zabaw
2	Rodzaj i stan techniczny nawierzchni					Nieprawidłowa grubość nawierzchni amortyzującej: - huśtawka wahadłowa podwójna kubełkowa(fot.1) WSU = 1,3[m] Wymagane: min. 30[cm] - huśtawka wahadłowa podwójna(fot.2) WSU = 1,3[m] Wymagane: min. 30[cm]
3	Przeźwycie minimalne urządzeń					
4	Prześwity dolne urządzeń					Nieprawidłowy prześwit pionowy: - karuzela(fot.3) Wymagane: 6-11[cm]
5	Oznaczenie poziomu podstawowego					Częściowe oznaczenie poziomu podstawowego
6	Stabilność urządzeń					
7	Oznakowanie urządzeń					Częściowe oznakowanie urządzeń
8	Kompletność urządzeń					
9	Uszkodzenia mechaniczne					Uszkodzony podest: - karuzela(fot.4)

10	Zużycie części ruchomych				
11	Zużycie pozostałych części				
12	Stan łańcuchów i lin				
13	Stan połączeń				<p>Niezabezpieczone gwintowane części śrub:</p> <ul style="list-style-type: none"> - huśtawka wahadłowa podwójna kubełkowa(fot.5) - huśtawka wahadłowa podwójna(fot.6) - zestaw zabawowy(fot.7) <p>Brak łączni:</p> <ul style="list-style-type: none"> - karuzela(fot.4)
14	Rozkład i gnicie drewna				
15	Spękanie oraz rozwarstwianie drewna				
16	Korozja				<p>Korozja:</p> <ul style="list-style-type: none"> - zestaw zabawowy(fot.8-9)
17	Ostre krawędzie i szorstkie powierzchnie				
18	Stan fundamentów				
19	Wyposażenie dodatkowe				
20	Estetyka obiektu				
21	Inne nieprawidłowości

Dotychczasowe prace kontrolne i konserwatorskie nie obejmowały swoim zakresem większość aspektów mających wpływ na poziom bezpieczeństwa na placu zabaw. Między innymi nie zidentyfikowano i nie usunięto nieprawidłowej grubości nawierzchni amortyzującej, nieprawidłowego prześwitu pionowego, niezabezpieczonych gwintowanych części śrub, braku łączników.
